## Zustandsbericht

| Berichtsnummer : | 0000000927041-DE926 | | |

#### Hyundai Kona (OS)(2017->) Trend Elektro 2WD

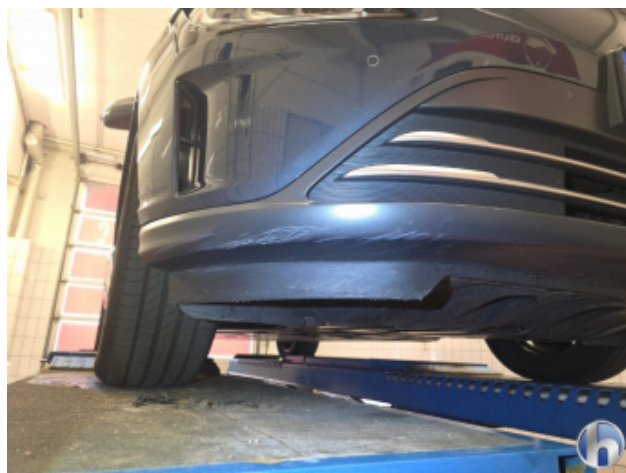
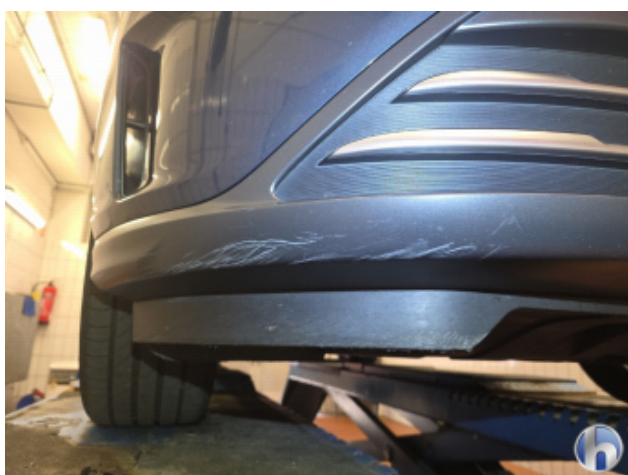
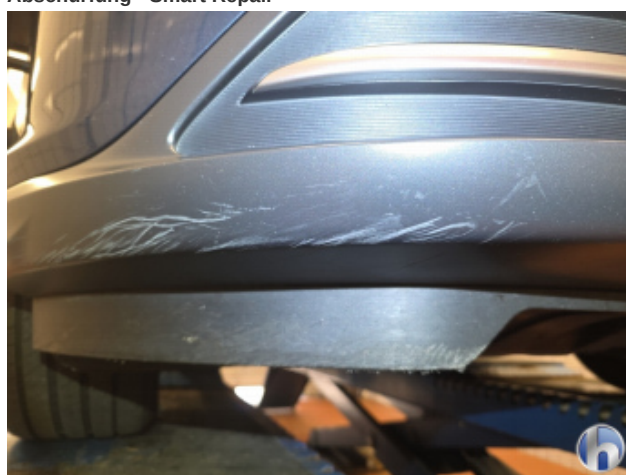
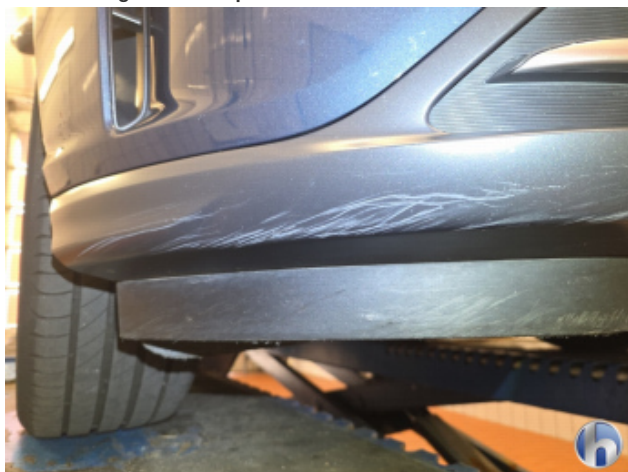
| 1. | Frontspoiler | Abschürfung | Smart Repair |

1. Frontspoiler  
Abschürfung - Smart Repair

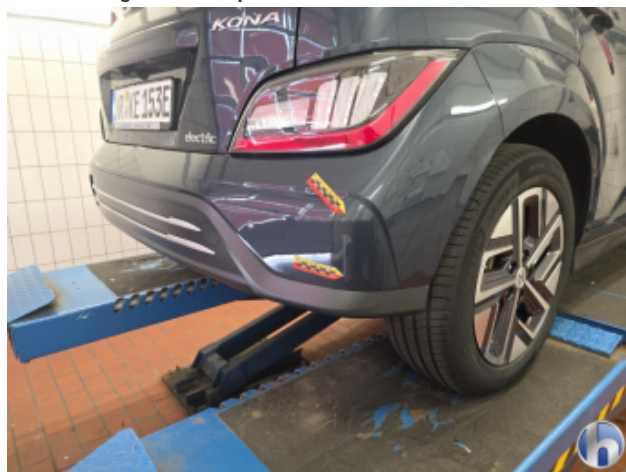
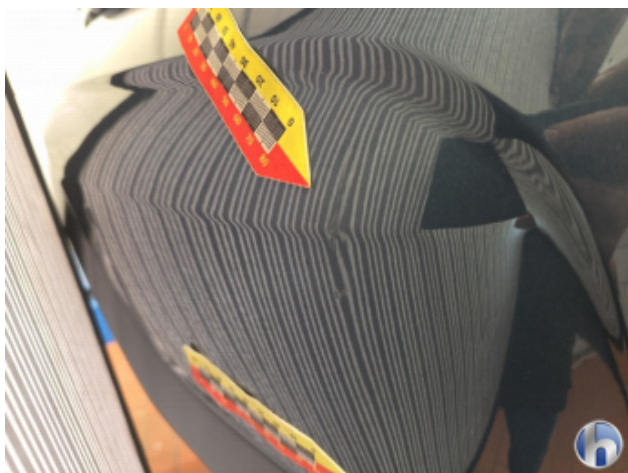
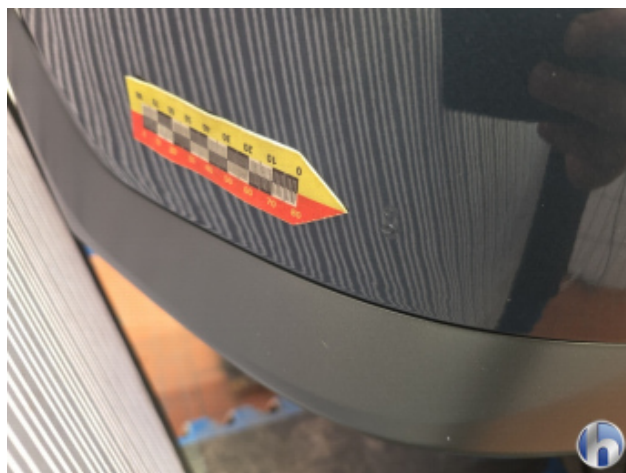
| 2. | Stoßfänger Hinten | Kratzer | Smart Repair |

2. Stoßfänger Hinten  
Kratzer - Smart Repair

2. Stoßfänger Hinten  
**Kratzer - Smart Repair**

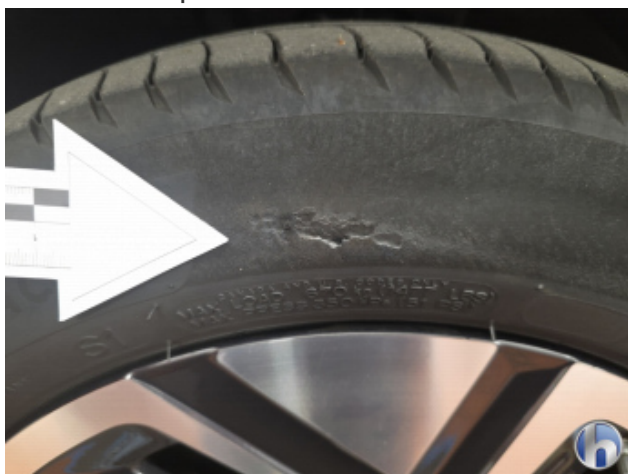
| Reifenart / Felgentyp: | Sommerreifen | Aluminium original |
|---|---|---|
| Verkehrssicherheit: | Nicht verkehrssicher | |

| 3. | Reifen Vorne - Links | Nicht Verkehrssicher | Erneuern |

3. Reifen Vorne - Links  
**Nicht Verkehrssicher - Erneuern**
