Zustandsbericht / Minderwertgutachten

Auftraggeber: Mobility Concept GmbH, Grünwalder Weg 34, 82041 Oberhaching
 Besichtigung: 26.05.2026

Erstzulassung	21.07.2022	Fahrzeugart	PKW
Hersteller	SEAT	Typ / Verkaufsbez.	Ibiza 1.0 TSI S&S DSG Fast Lane FR Pro
Aufbauart	Limousine	Türen	5
Sitzplätze	5	Fahrzeug-Ident.-Nr.	VSSZZZKJZNR091954
HSN / TSN	7593 / ANG	Schlüssel-Nr.	10192894
Km-Stand abgelesen	40628	Nächste HU §29 StVZO	07 / 2027
Energiequelle / Kraftstoff	Benzin	Zylinderanzahl	3 / Reihenmotor
Leistung (kW)	70	Hubraum (ccm)	999
Schadstoffklasse:	EURO6;WLTP;AP;PI/CI; M, N1 I	Antriebsart	Frontantrieb
Getriebe / Gänge	Schaltgetriebe / 5	Felgen	Leichtmetall
Farbe (Hersteller)	Grey metallic (S7H)	Polster / Farbe	Stoff / Anthrazit

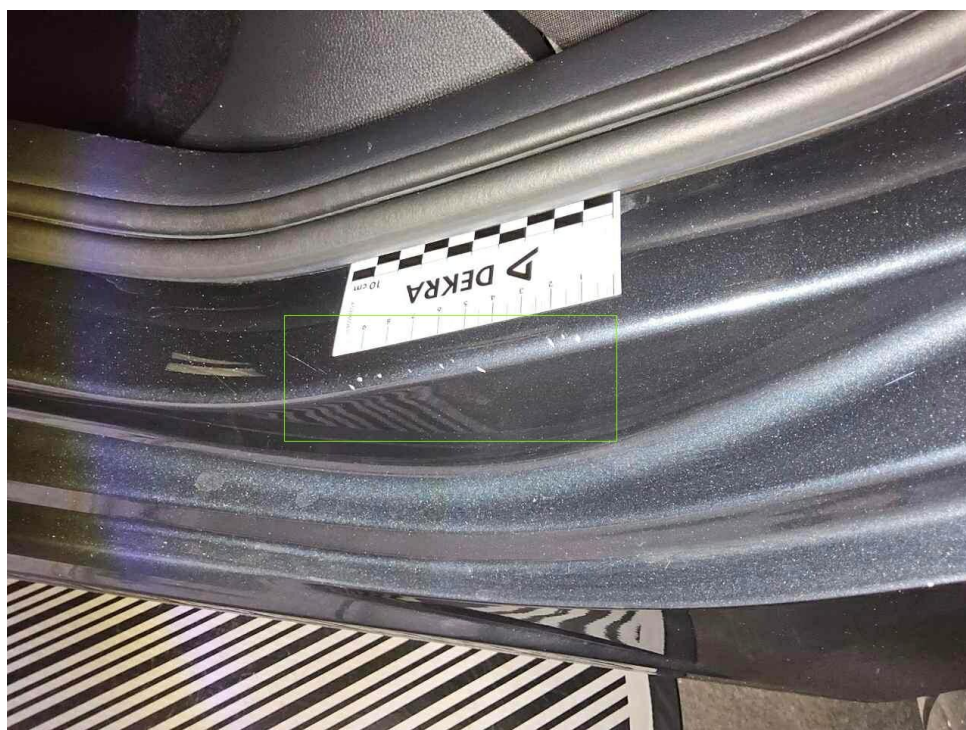
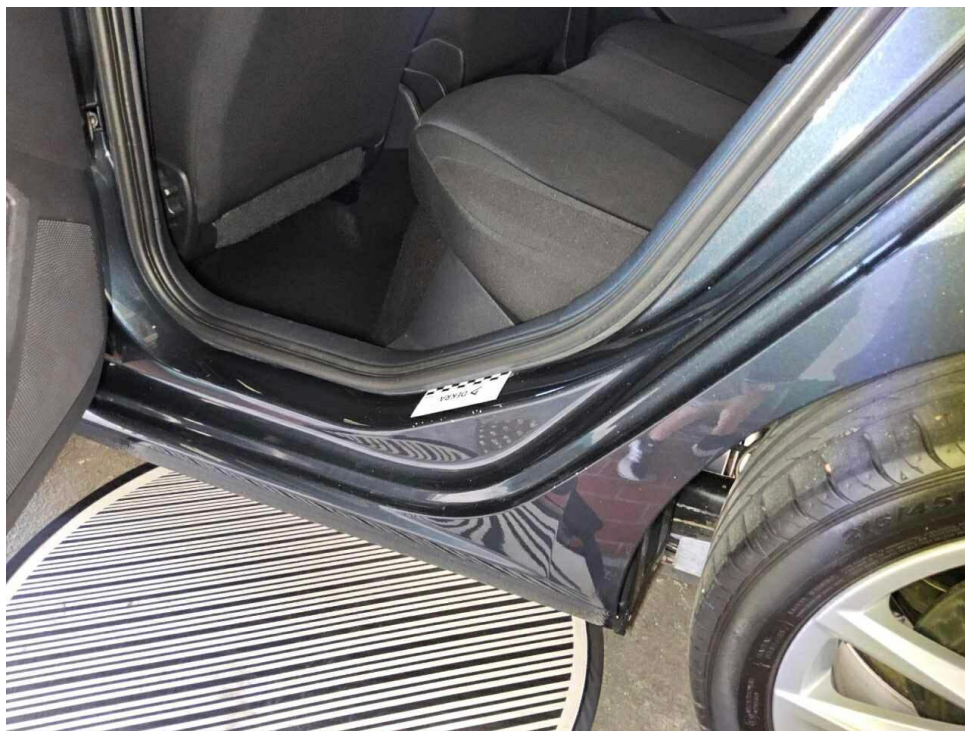
Bild 12 : Tür hinten links Einstieg Lackierung, zerkratzt, smart repair

Bild 13 : Tür hinten links Einstieg Lackierung, zerkratzt, smart repair

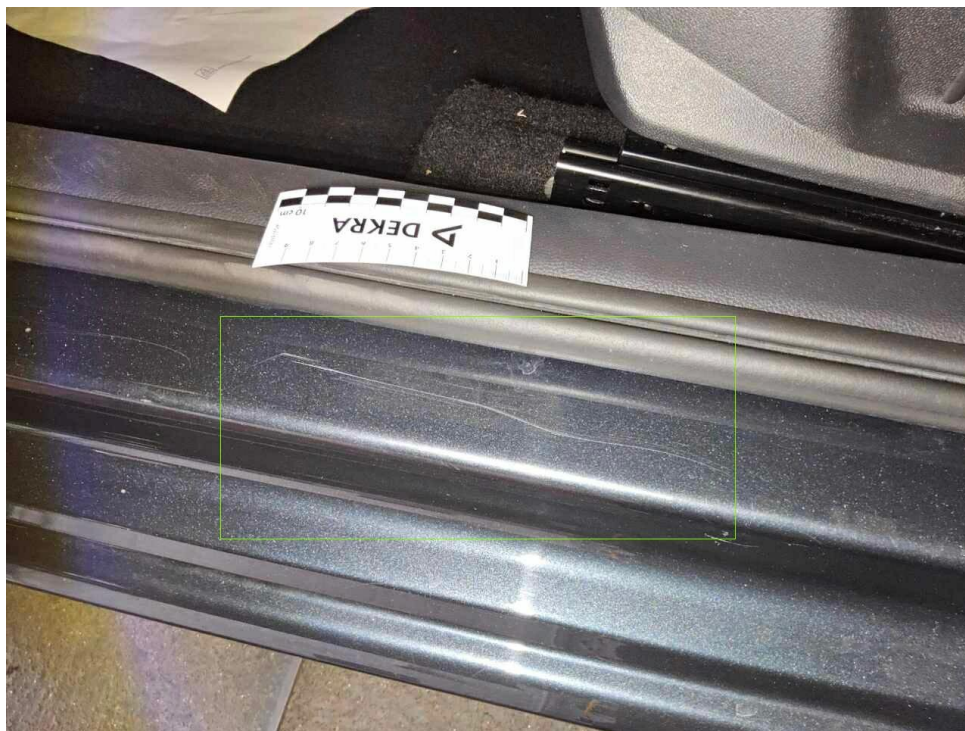
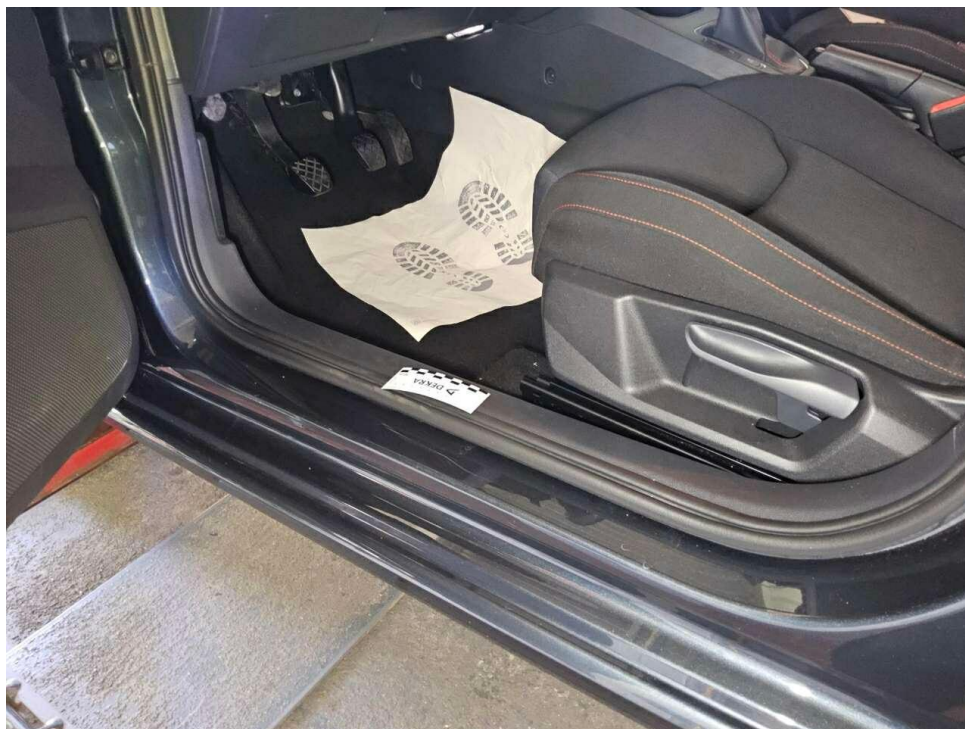
Bild 14 : Tür vorne links Einstieg Lackierung, zerkratzt, smart repair

Bild 15 : Tür vorne links Einstieg Lackierung, zerkratzt, smart repair

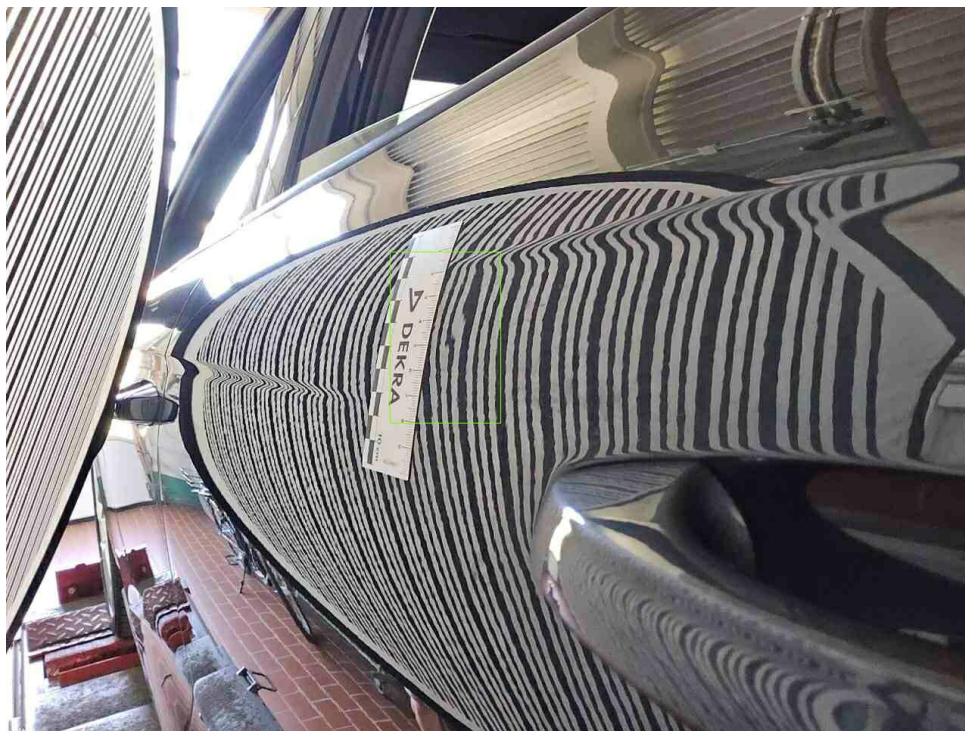
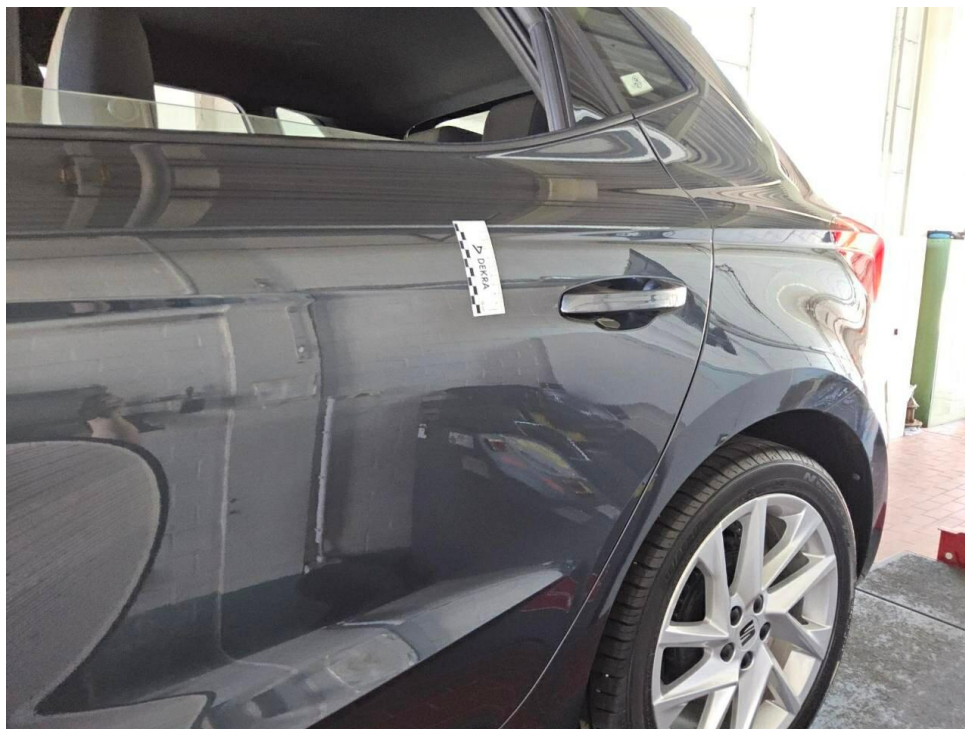
Bild 16 : Tür hinten links, eingedellt, drücken

Bild 17 : Tür hinten links, eingedellt, drücken

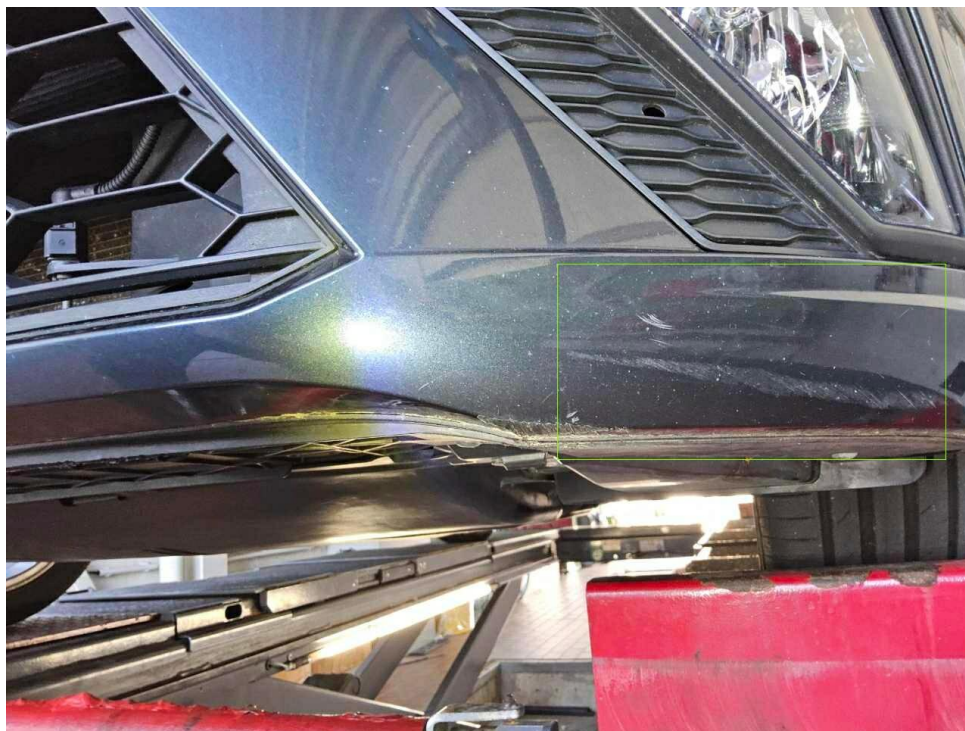
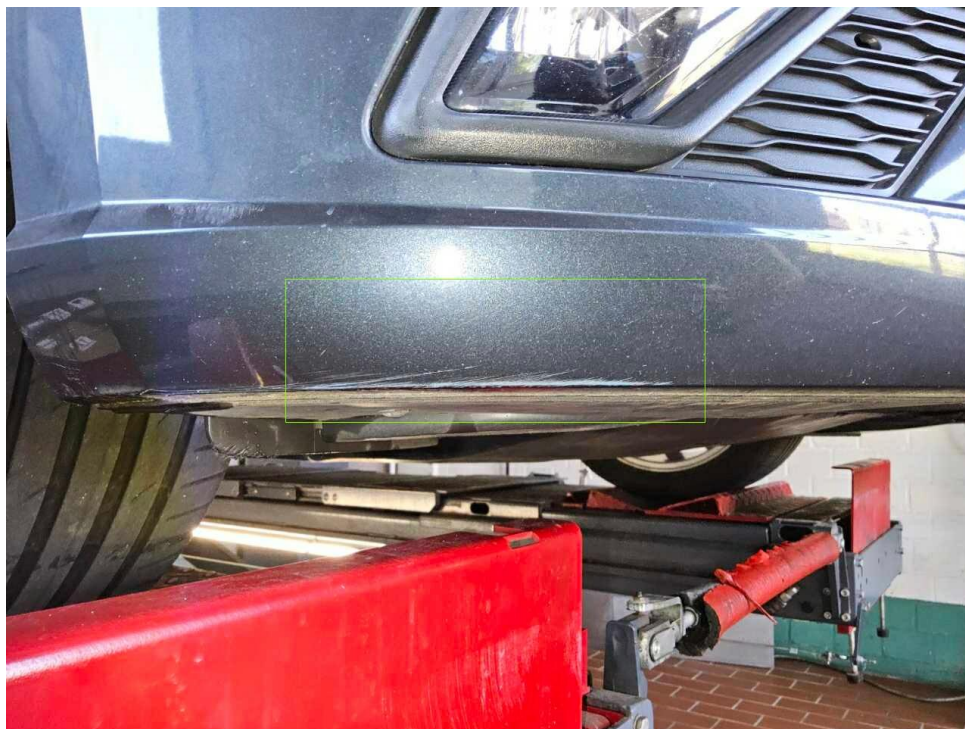
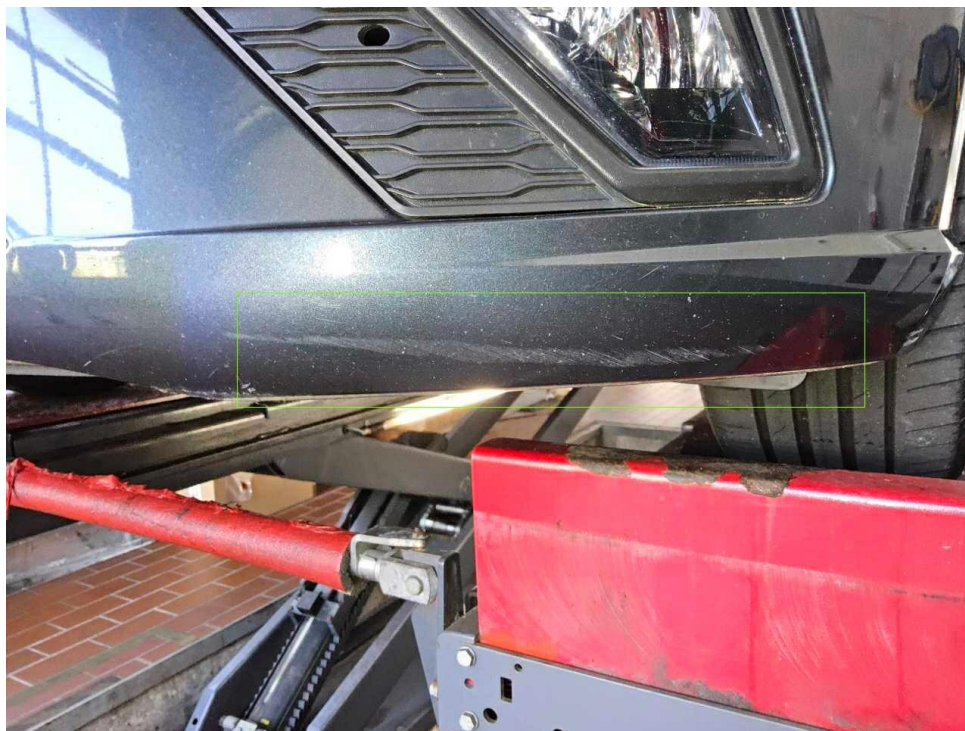
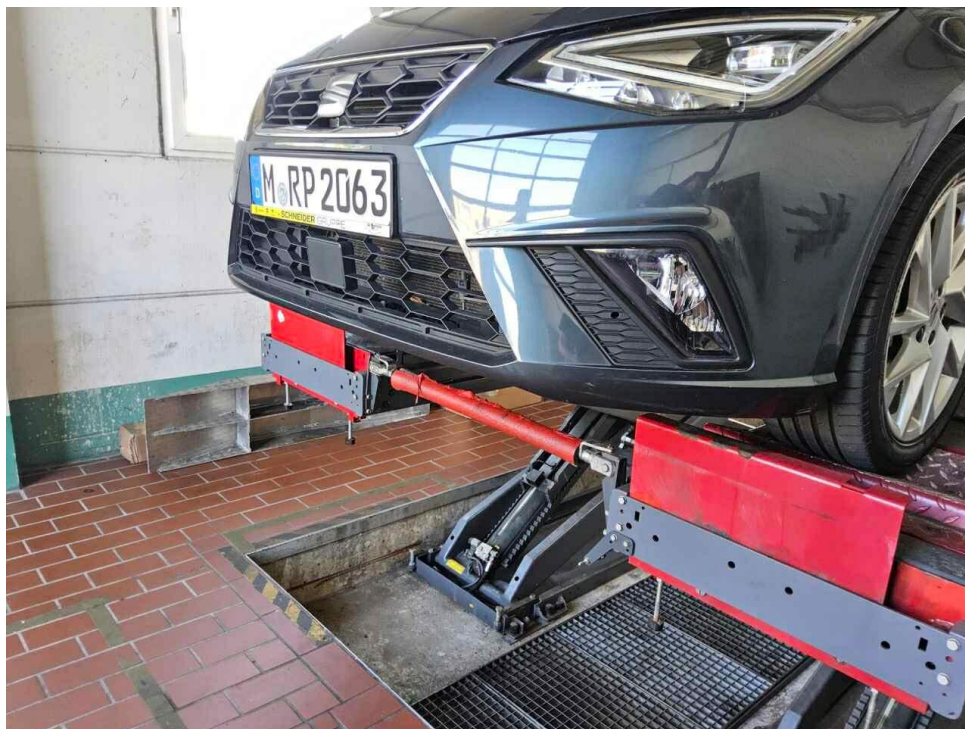
Bild 18 : Stoßfänger vorne Lackierung, zerkratzt, lackieren mit Lackaufbau

Bild 19 : Stoßfänger vorne Lackierung, zerkratzt, lackieren mit Lackaufbau

Bild 20 : Stoßfänger vorne Lackierung, zerkratzt, lackieren mit Lackaufbau

Bild 21 : Stoßfänger vorne Lackierung, zerkratzt, lackieren mit Lackaufbau

1. Motorraum Tierbiss, prüfen und Befund festlegen, Schadenerweiterung möglich (Bild 27, 28)
2. Pannenset abgelaufen, erneuern (Bild 29)
3. Stoßfänger hinten deformiert, erneuern (Bild 30, 31, 32, 33)
4. Stoßfänger vorne Lackierung, zerkratzt, lackieren mit Lackaufbau (Bild 18, 19, 20, 21)
5. Tür hinten links, eingedellt, drücken (Bild 16, 17)
6. Tür vorne links Einstieg Lackierung, zerkratzt, smart repair (Bild 14, 15)
7. Tür hinten links Einstieg Lackierung, zerkratzt, smart repair (Bild 12, 13)
8. Seitenteil hinten rechts, deformiert, instandsetzen und lackieren mit Lackaufbau (Bild 22, 25, 26)
9. Tür hinten rechts Einstieg Lackierung, zerkratzt, smart repair (Bild 23, 24)

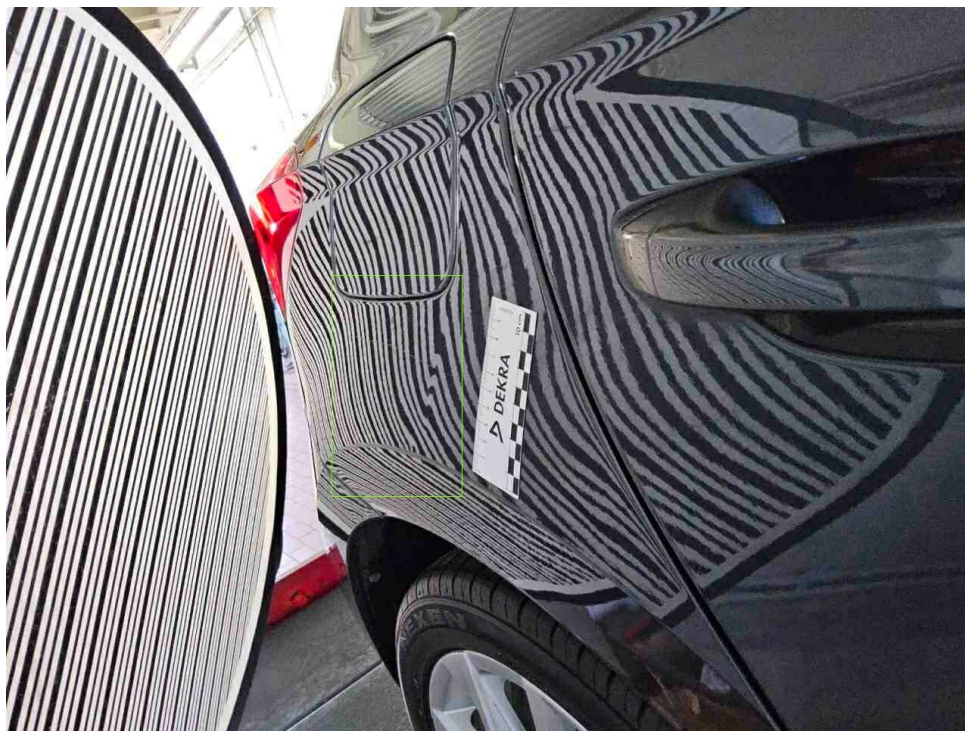
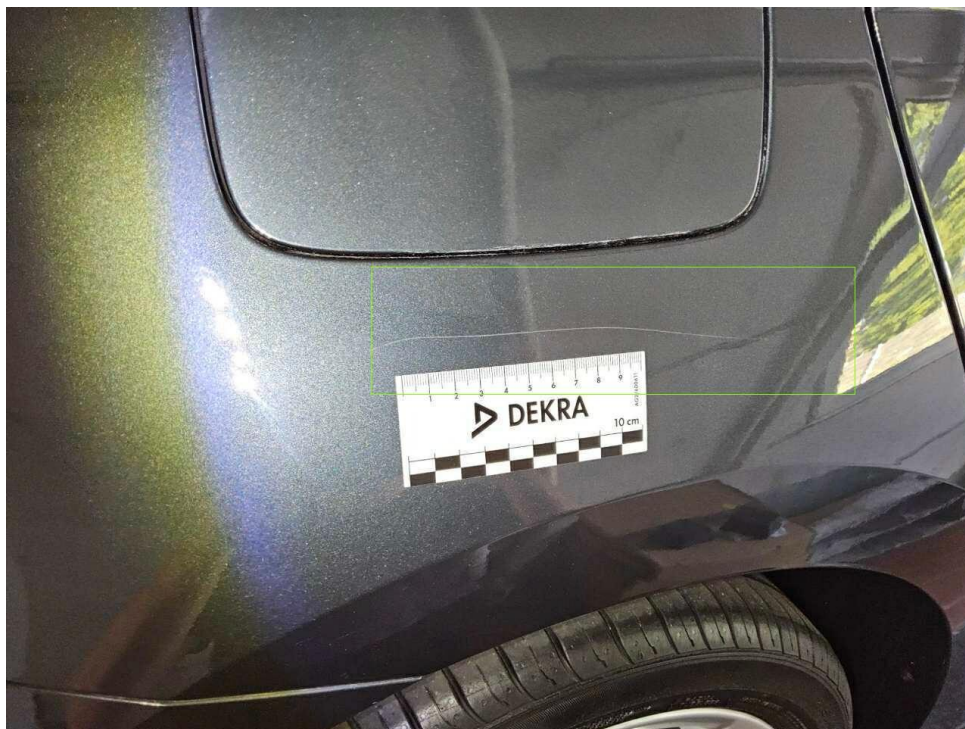
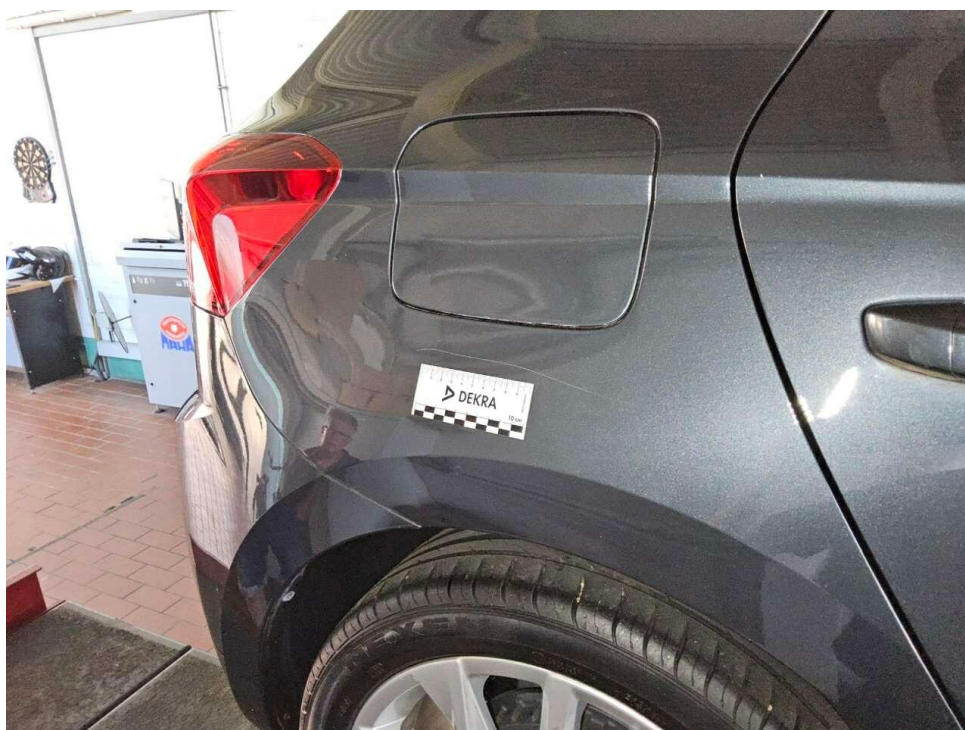
Bild 22 : Seitenteil hinten rechts, deformiert, instandsetzen und lackieren mit Lackaufbau

Bild 25 : Seitenteil hinten rechts, deformiert, instandsetzen und lackieren mit Lackaufbau

Bild 26 : Seitenteil hinten rechts, deformiert, instandsetzen und lackieren mit Lackaufbau

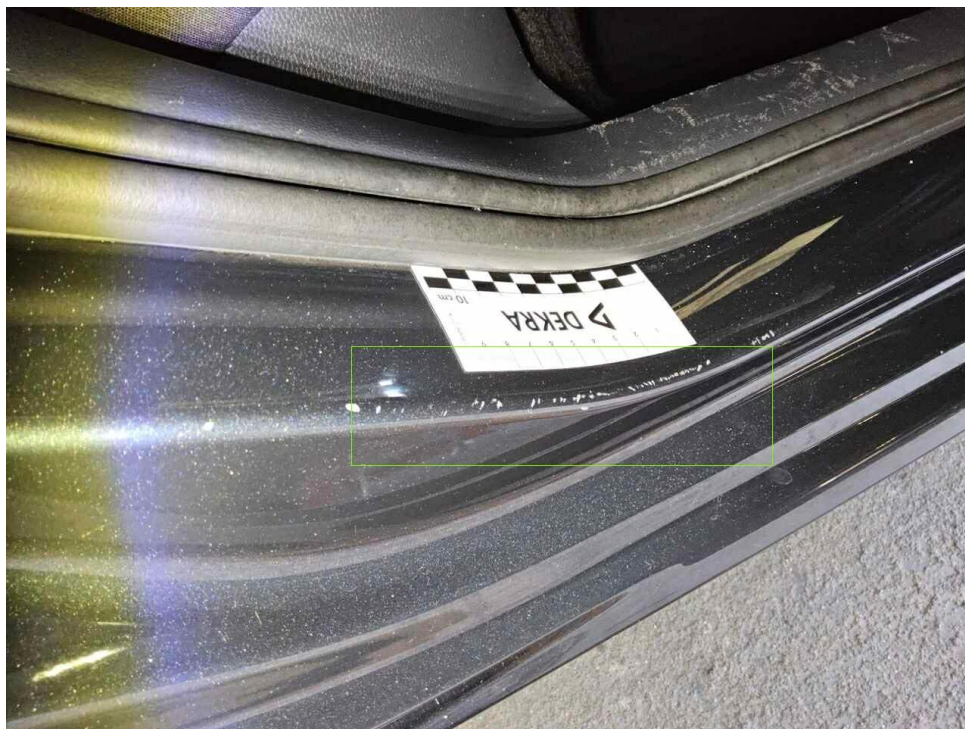
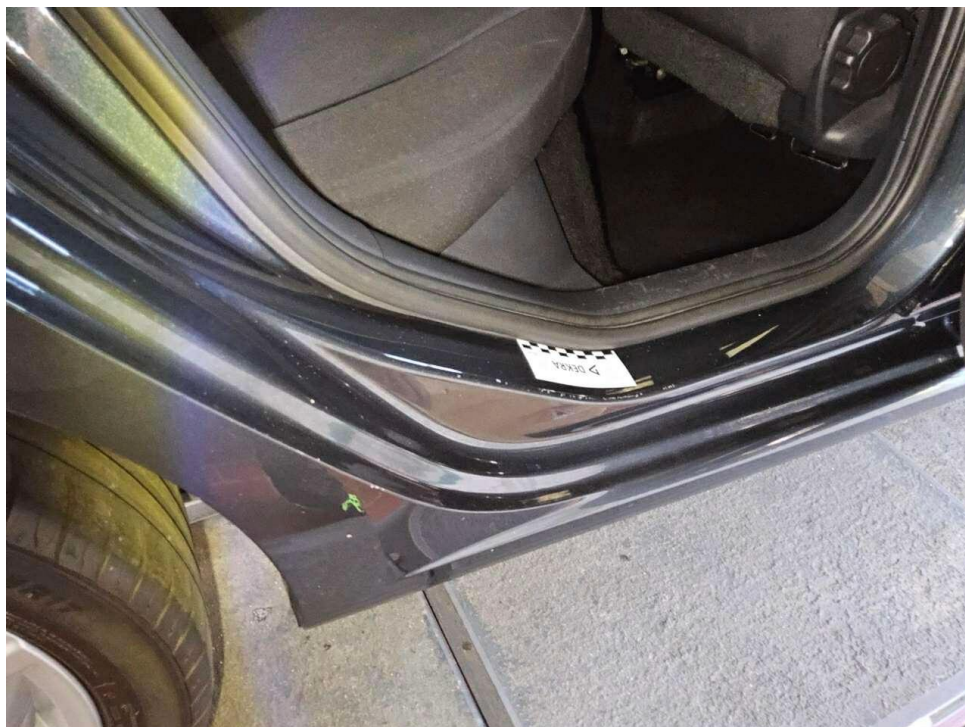
Bild 23 : Tür hinten rechts Einstieg Lackierung, zerkratzt, smart repair

Bild 24 : Tür hinten rechts Einstieg Lackierung, zerkratzt, smart repair

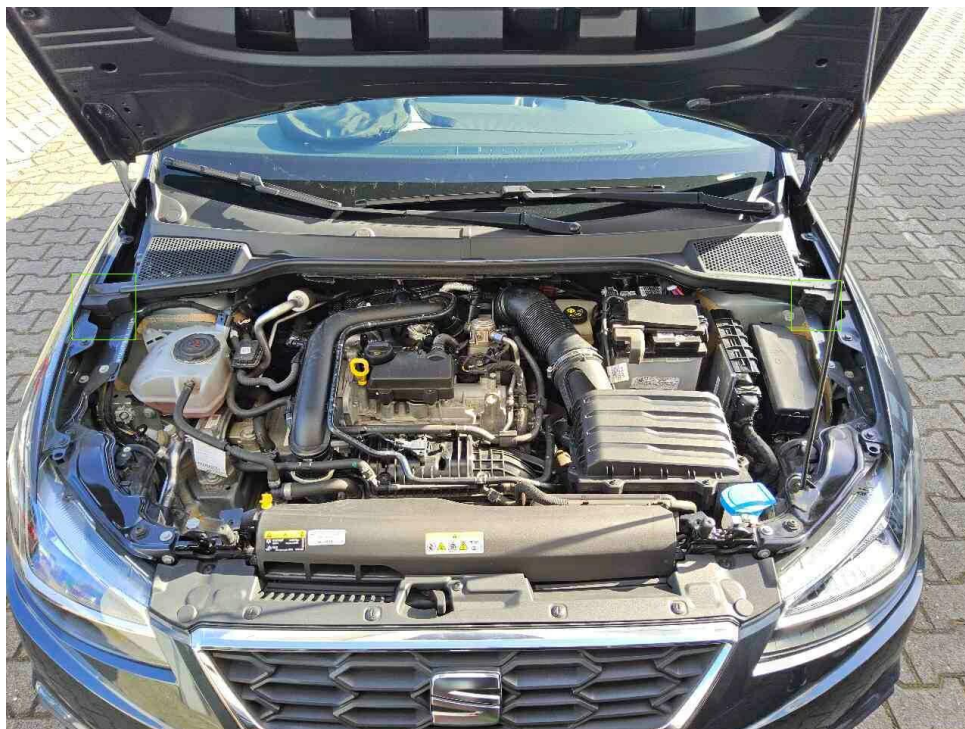
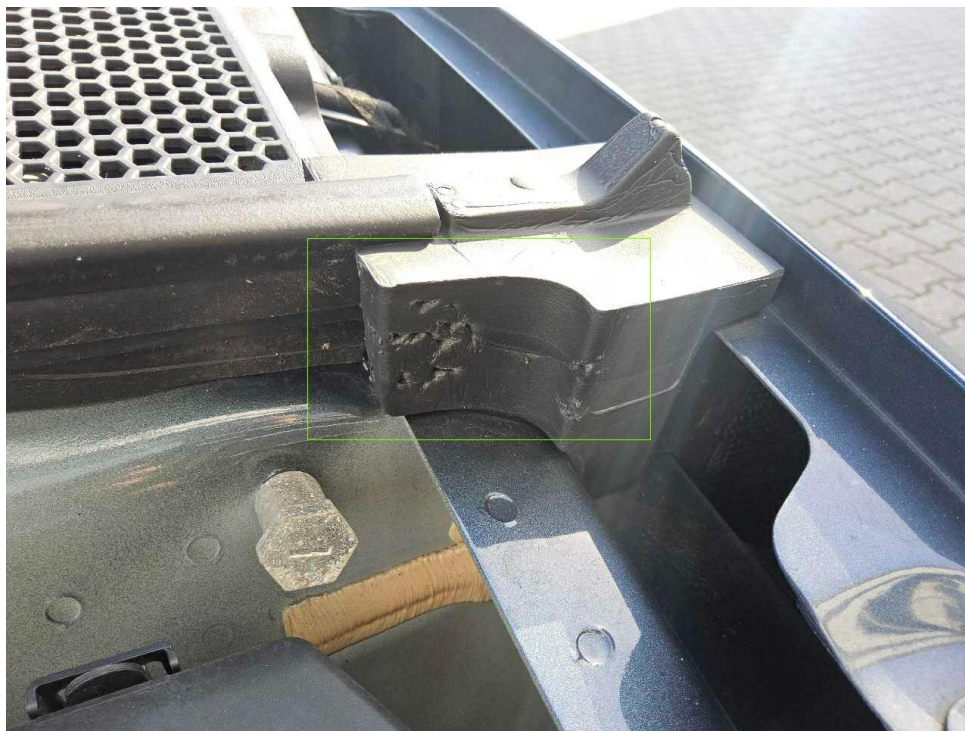
Bild 27 : Motorraum Tierbiss

Bild 28 : Motorraum Tierbiss

Prüfposition/en: Schadenerweiterung nach Diagnose nicht auszuschließen.
 2 Hauptschlüssel vorgelegt.

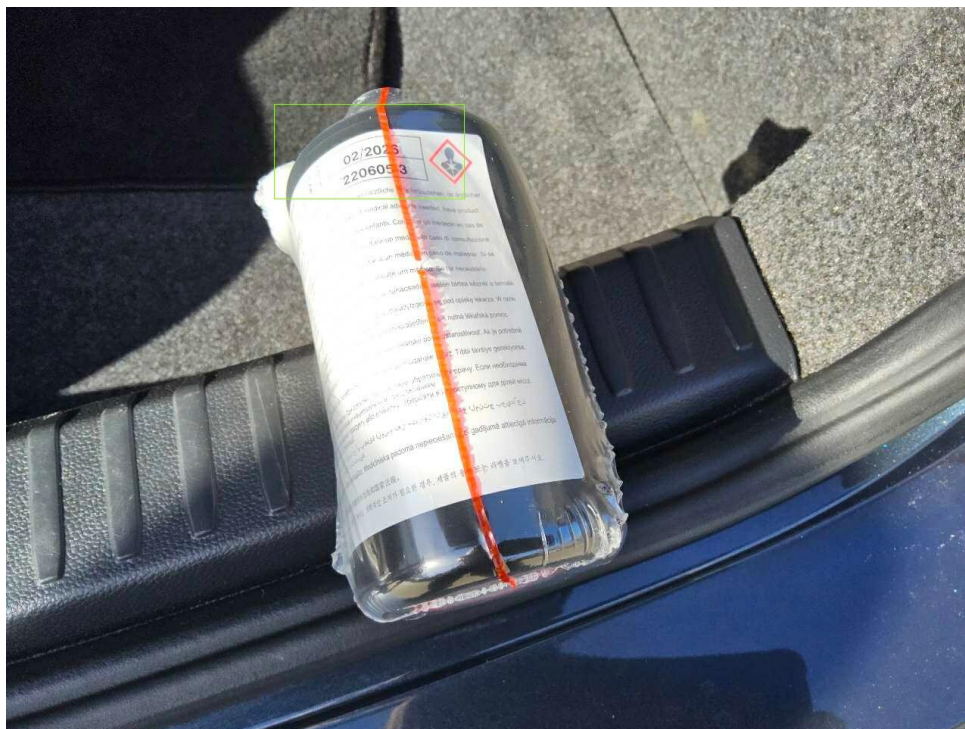
Bild 29 : Pannenset abgelaufen

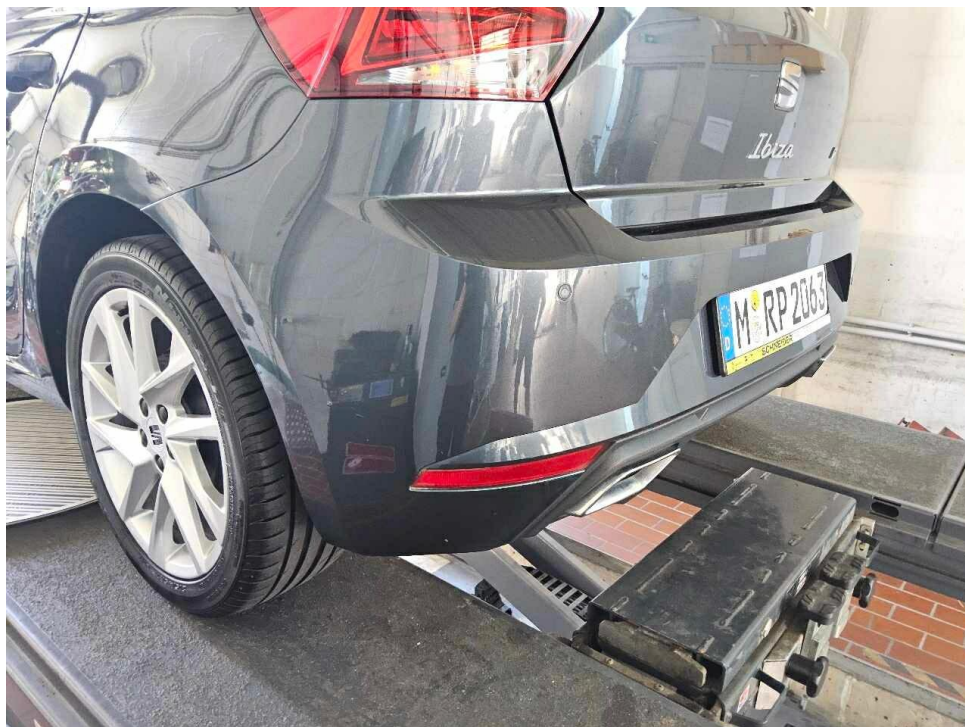
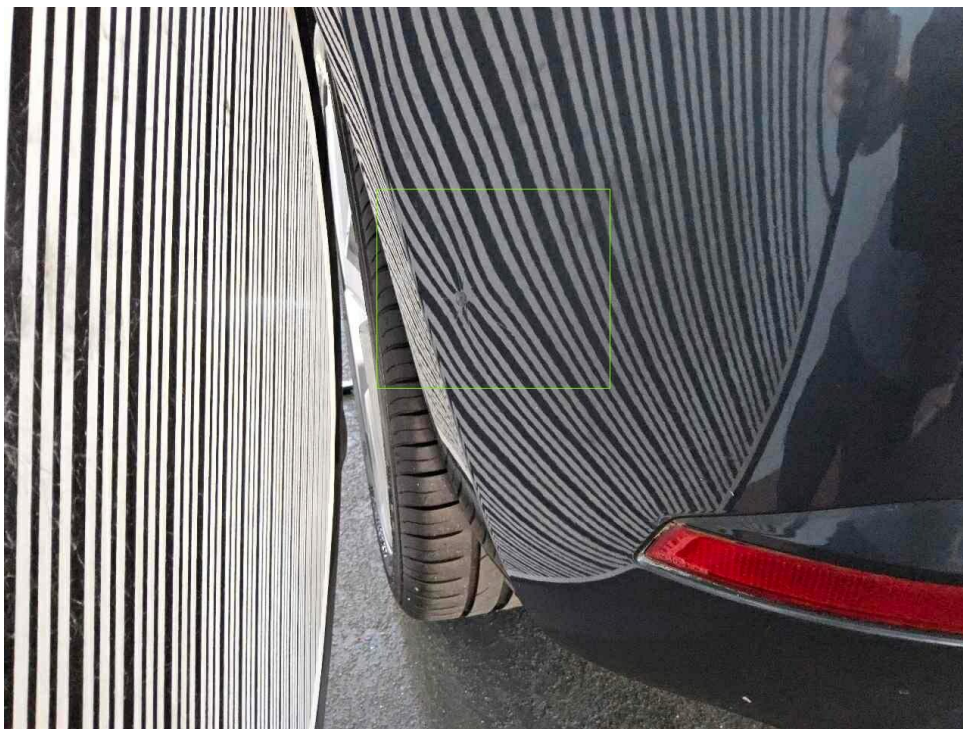
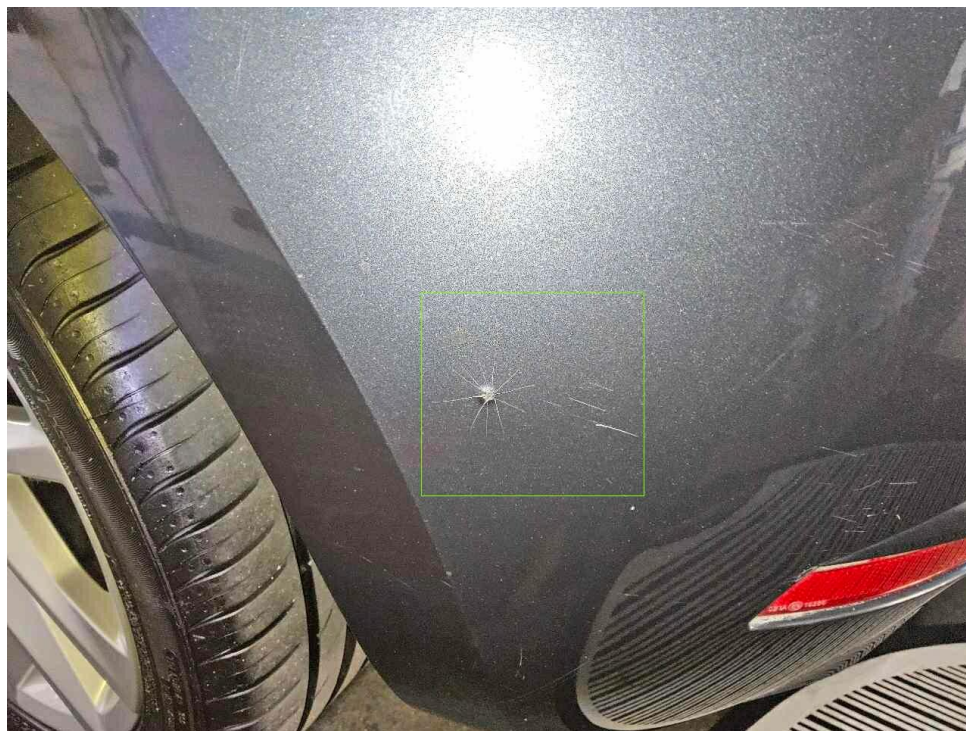
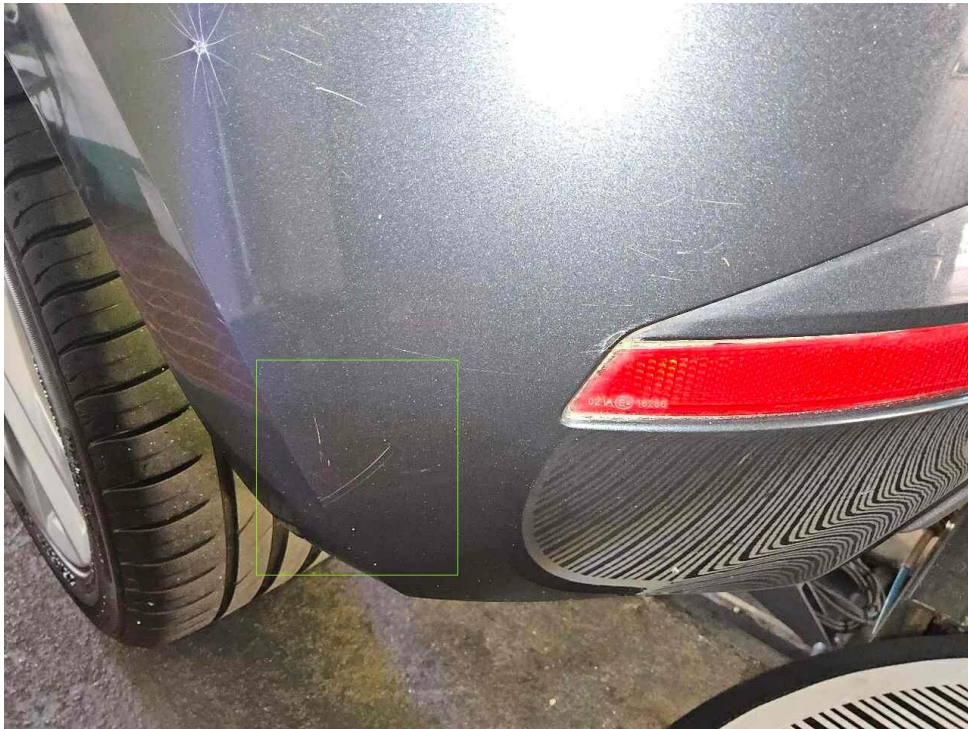
Bild 30 : Stoßfänger hinten deformiert

Bild 31 : Stoßfänger hinten deformiert

Bild 32 : Stoßfänger hinten deformiert

Bild 33 : Stoßfänger hinten deformiert
