Wertgutachten

Fahrzeugident.-Nr. WFORXXTA6RRY67943

Fahrzeugart	Transporter - Kasten geschlossen	Farbton / Lackart	Frost-Weiß / Uni
Hersteller	Ford	Nächste HU	01/2027
Typ / Verkaufsbez.	Transit Custom 2.0 EcoBlueTrend	Laufleistung abgelesen	11.105 km
Erstzulassung	21.01.2025	Emissionsklasse	Euro 6
Getriebe / Gänge	Manuell / 6	Sitzplätze / Türen	3 / 5
Achsen / angetrieben	2 / 1	Anzahl Besitzer	unbekannt
Motorart	Reihenmotor / Diesel	Hubraum / Nennleistung	1.996 ccm / 100 KW
Antriebsart	Frontantrieb

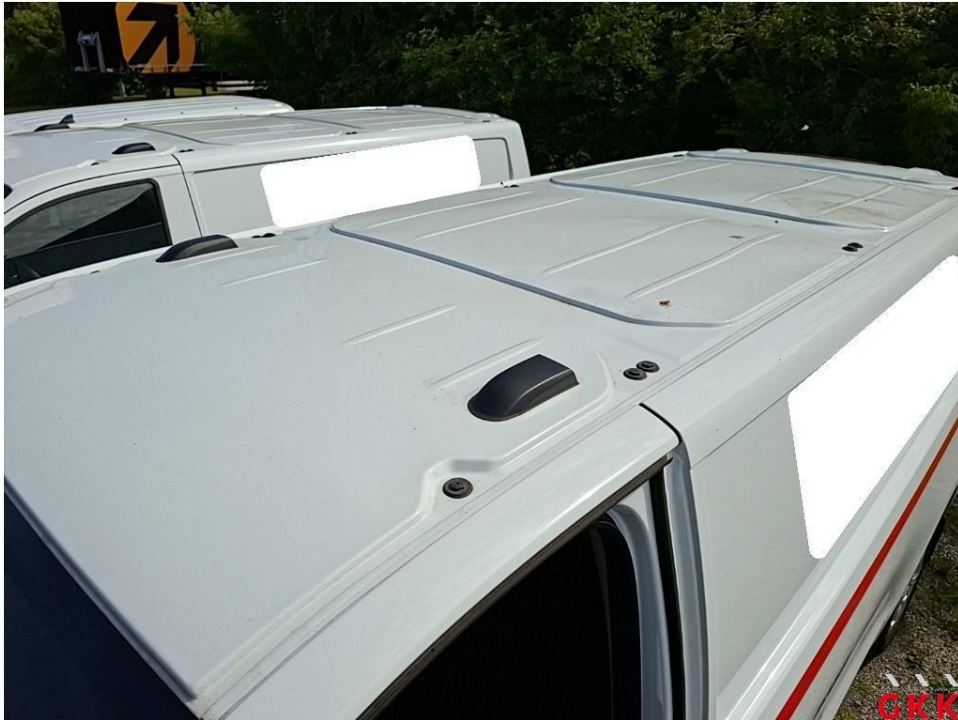
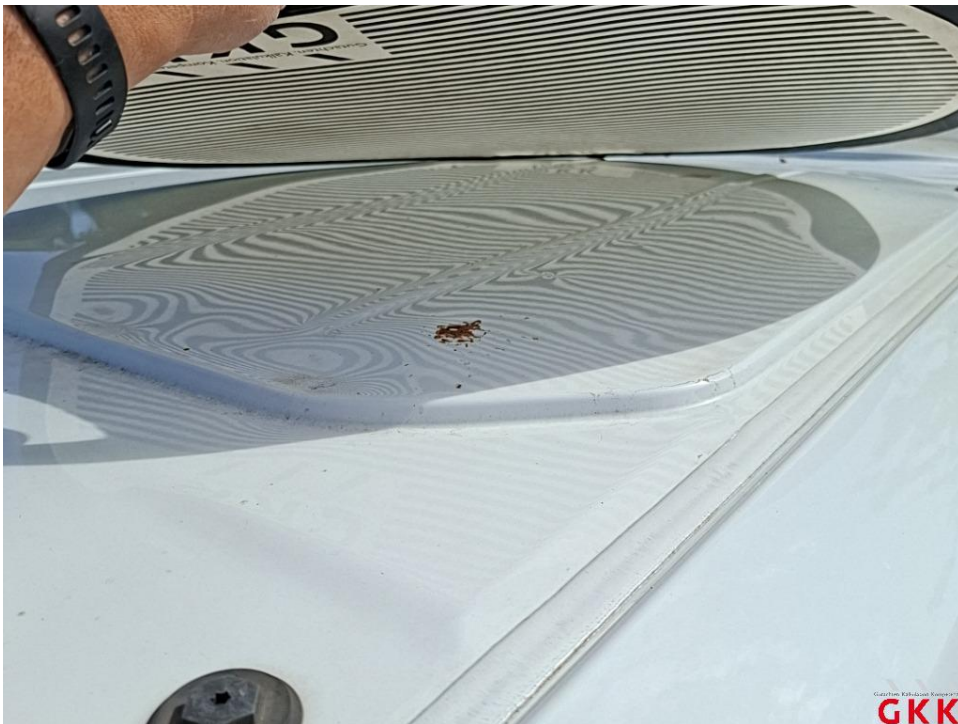
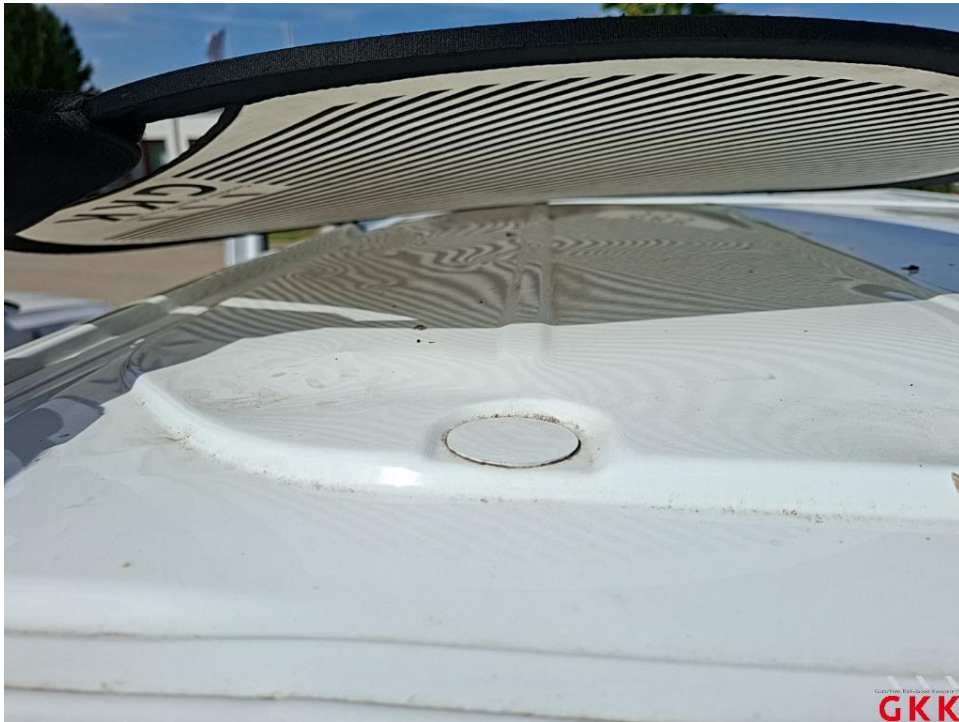
Bild 15 Dach, beschädigt, ersetzen

Bild 16 Dach, beschädigt, ersetzen

Bild 17 Dach, beschädigt, ersetzen

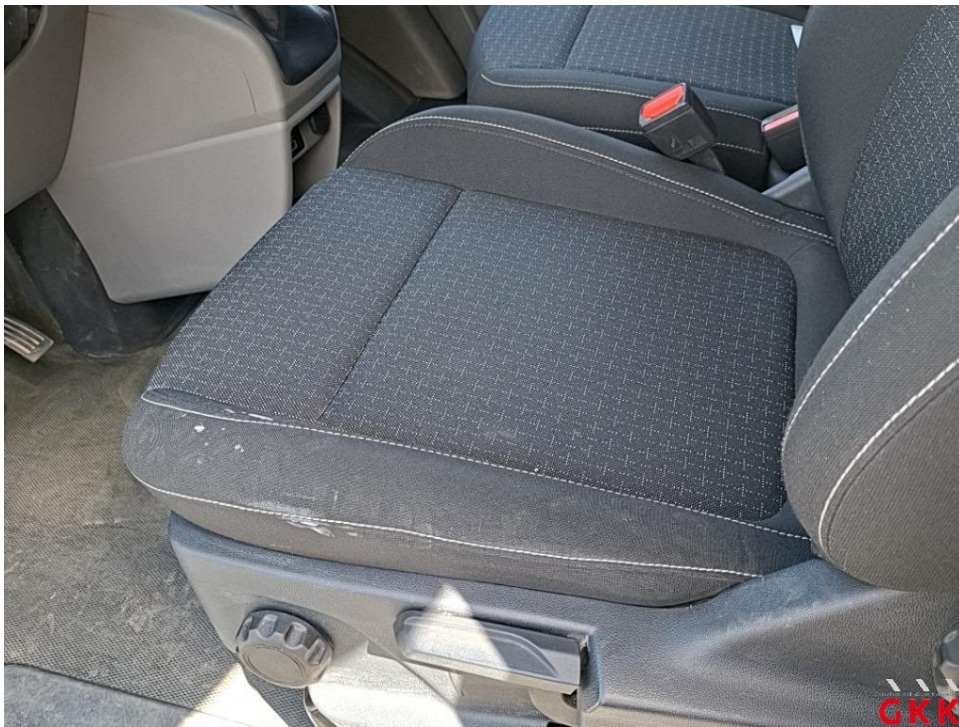
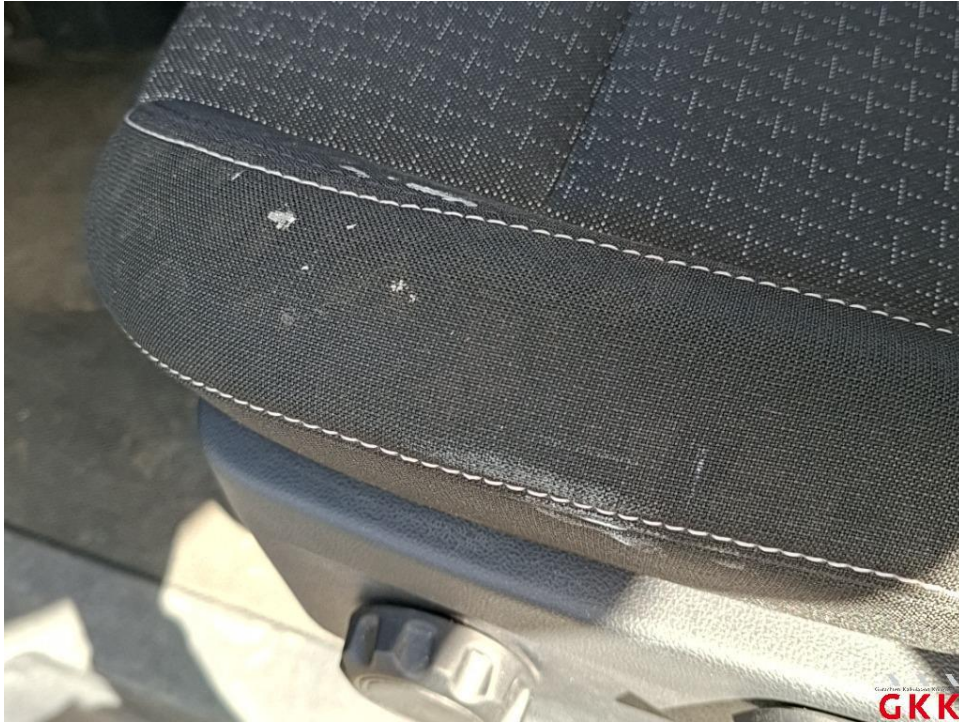
Bild 18 Sitz vorne links, Bezug Sitzkissen -Stoff-, verschmutzt, reinigen

Bild 19 Sitz vorne links, Bezug Sitzkissen -Stoff-, verschmutzt, reinigen

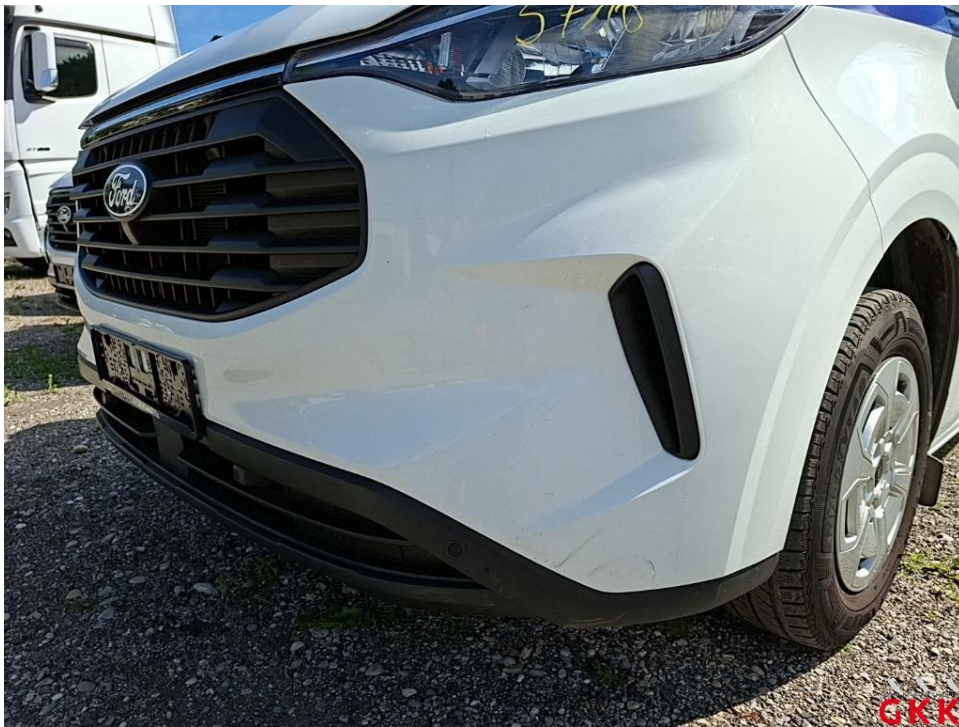
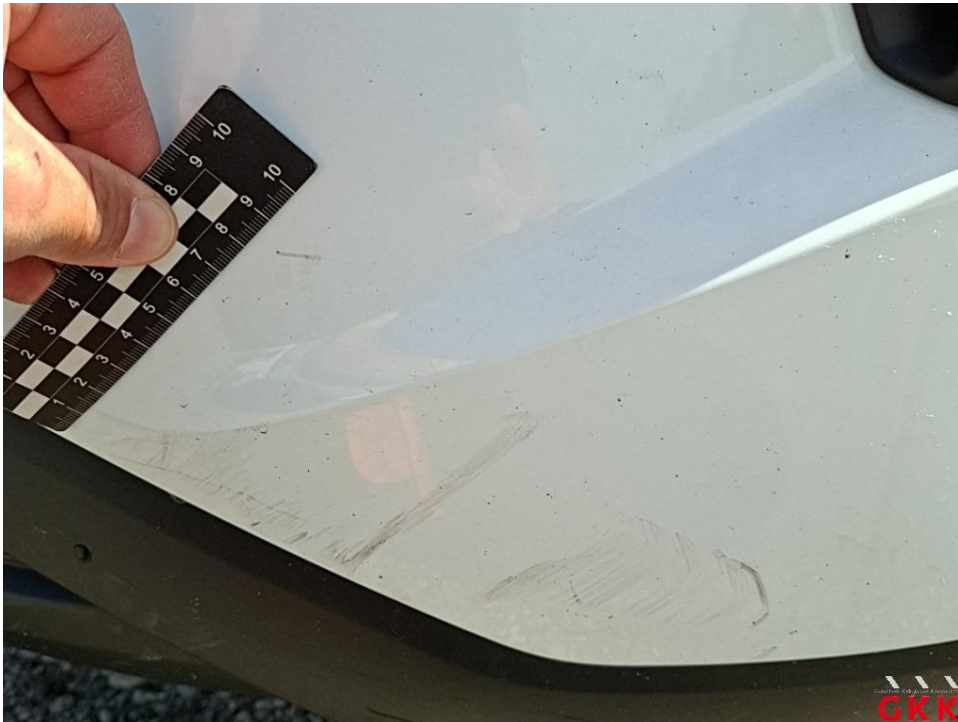
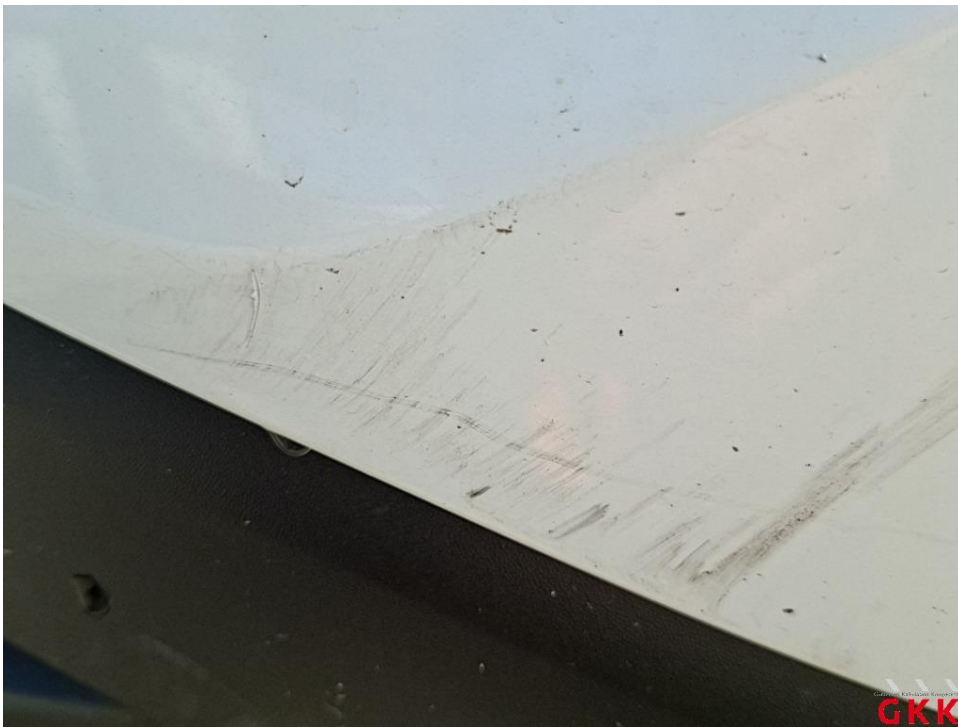
Wertbeeinflussende Faktoren		
Front (Angaben ohne MwSt.)	Reparaturkosten	MW
Stoßfänger vorne Verkleidung oberhalb -lackiert-, verkratzt, lackieren (Bild 20, Bild 21, Bild 22)	923,33 €	784,83 €
Stoßfänger vorne Verkleidung unterhalb -unlackiert-, beschädigt, ersetzen (Bild 23, Bild 24, Bild 25)	393,33 €	334,33 €
Dach (Angaben ohne MwSt.)	Reparaturkosten	MW
Dach, beschädigt, ersetzen (Bild 15, Bild 16, Bild 17)	4562,75 €	3878,34 €
Seite links (Angaben ohne MwSt.)	Reparaturkosten	MW
Spiegelgehäuse links Halter -Abdeckkappe-, verkratzt, Gebrauchsspur	0,00 €	0,00 €
Seitenwand links, beschädigt, instand setzen - lackieren (Bild 37, Bild 38, Bild 39)	2031,90 €	1751,04 €
Seitenwand links, Lackierung verätzt, aufbereiten (Bild 40, Bild 41, Bild 42)	79,76 €	79,76 €
Seite rechts (Angaben ohne MwSt.)	Reparaturkosten	MW
Seitenwand rechts, bis 3 Dellen / Bauteil, Smartrepair (Bild 31, Bild 32, Bild 33)	127,62 €	127,62 €

Bild 20 Stoßfänger vorne, Verkleidung oberhalb -lackiert-, verkratzt, lackieren

Bild 21 Stoßfänger vorne, Verkleidung oberhalb -lackiert-, verkratzt, lackieren

Bild 22 Stoßfänger vorne, Verkleidung oberhalb -lackiert-, verkratzt, lackieren

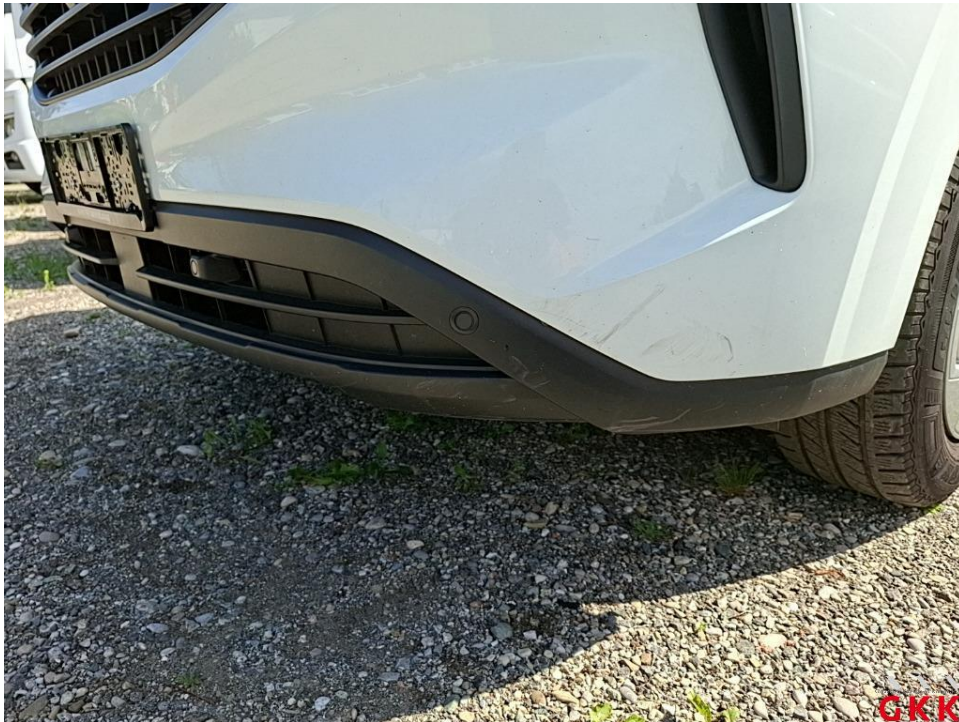
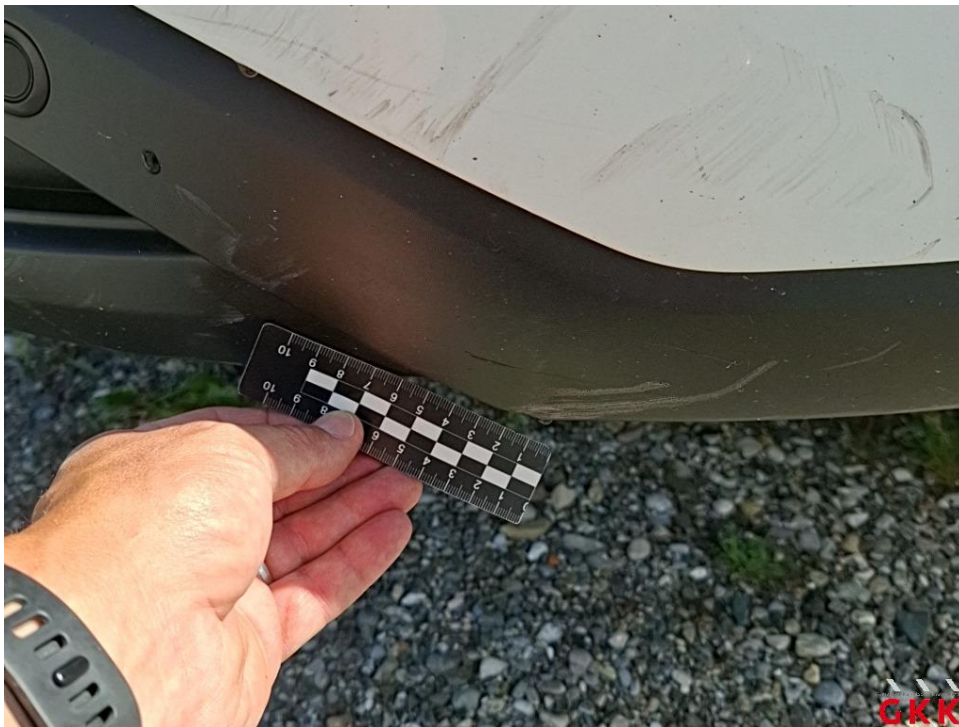
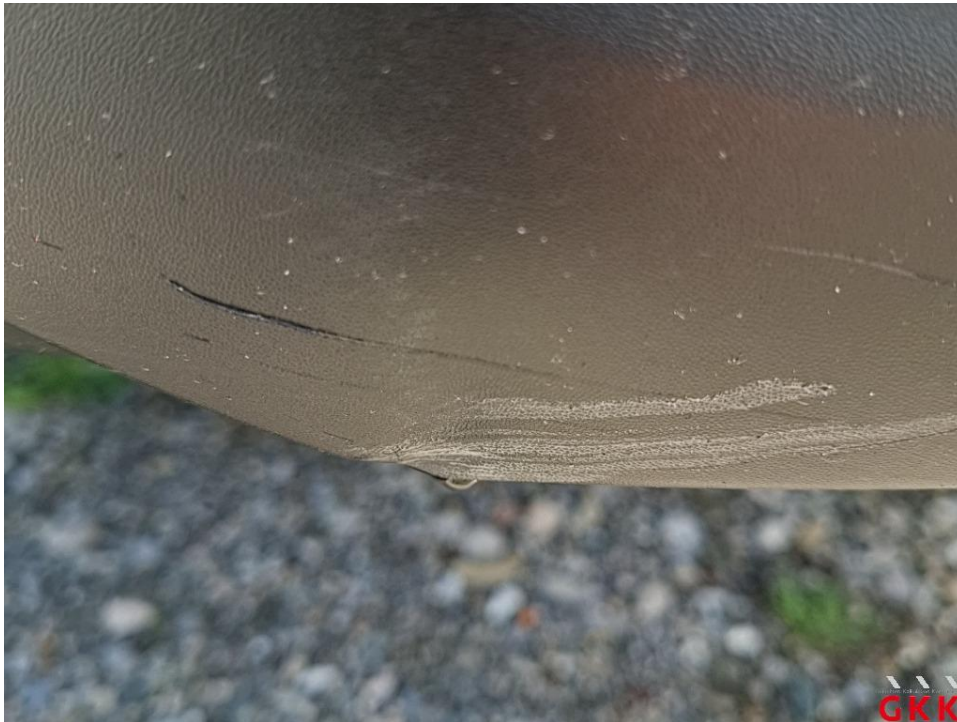
Bild 23 Stoßfänger vorne, Verkleidung unterhalb -unlackiert-, beschädigt, ersetzen

Bild 24 Stoßfänger vorne, Verkleidung unterhalb -unlackiert-, beschädigt, ersetzen

Bild 25 Stoßfänger vorne, Verkleidung unterhalb -unlackiert-, beschädigt, ersetzen

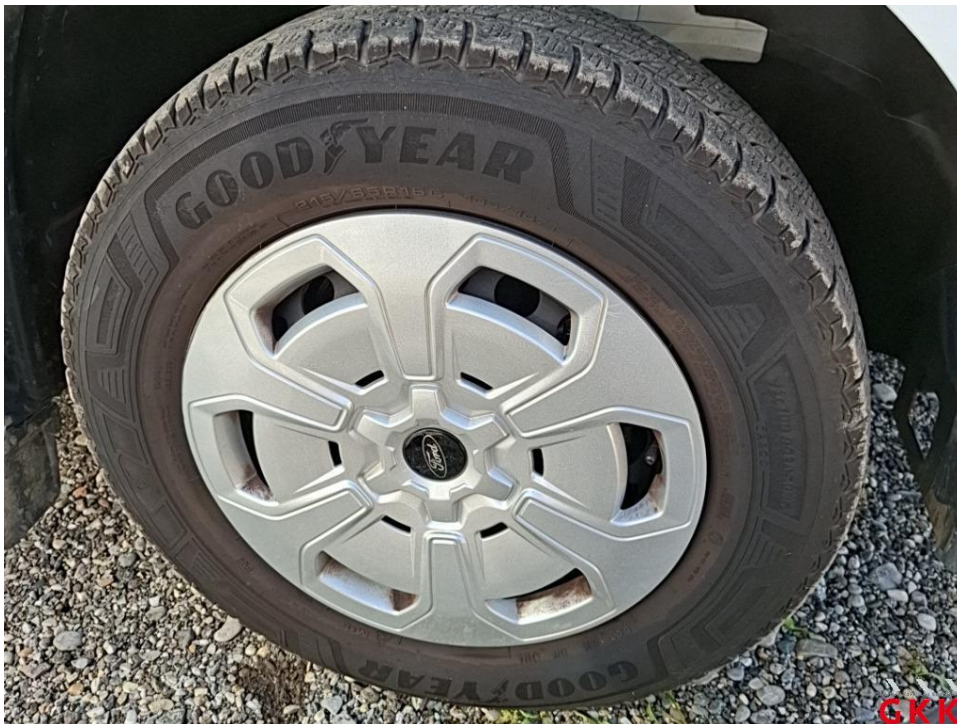
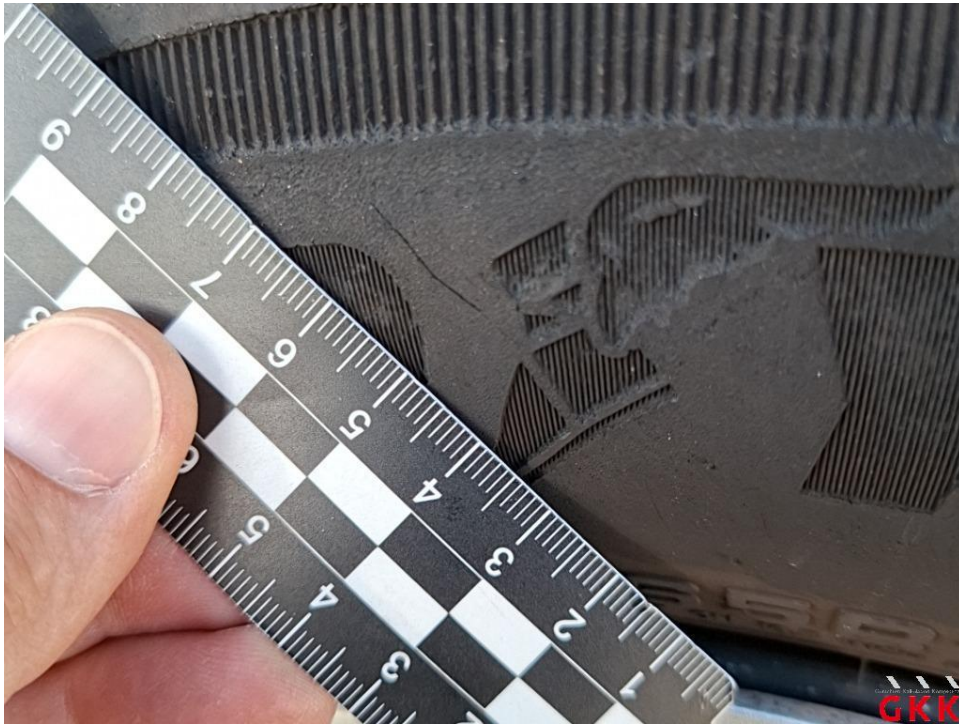
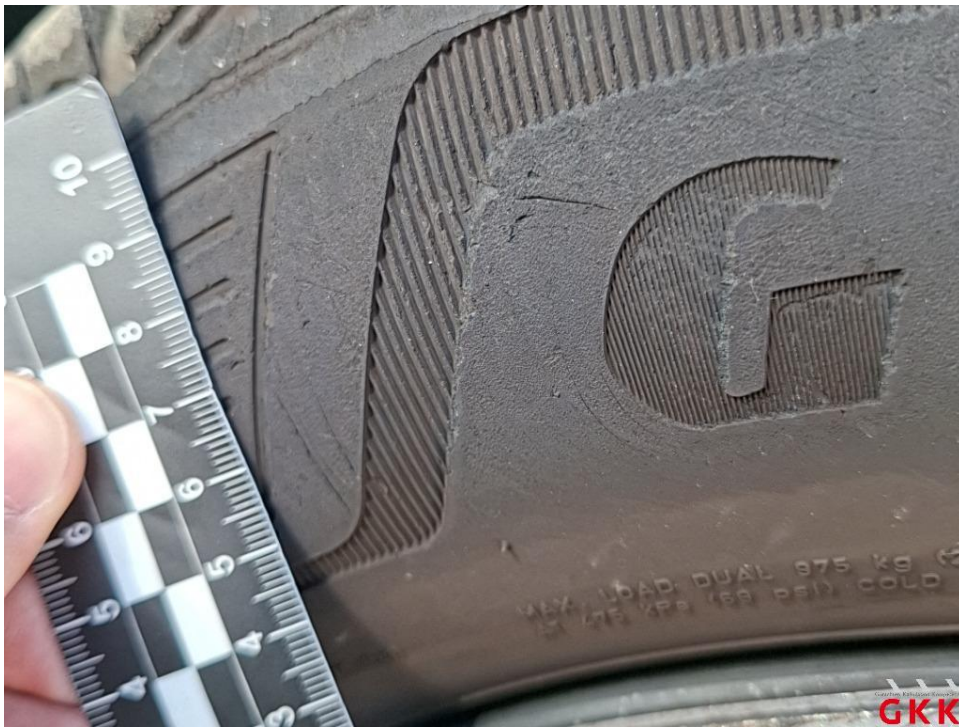
Bild 26 Reifen, vorne rechts, beschädigt, ersetzen

Bild 27 Reifen, vorne rechts, beschädigt, ersetzen

Bild 28 Reifen, vorne rechts, beschädigt, ersetzen

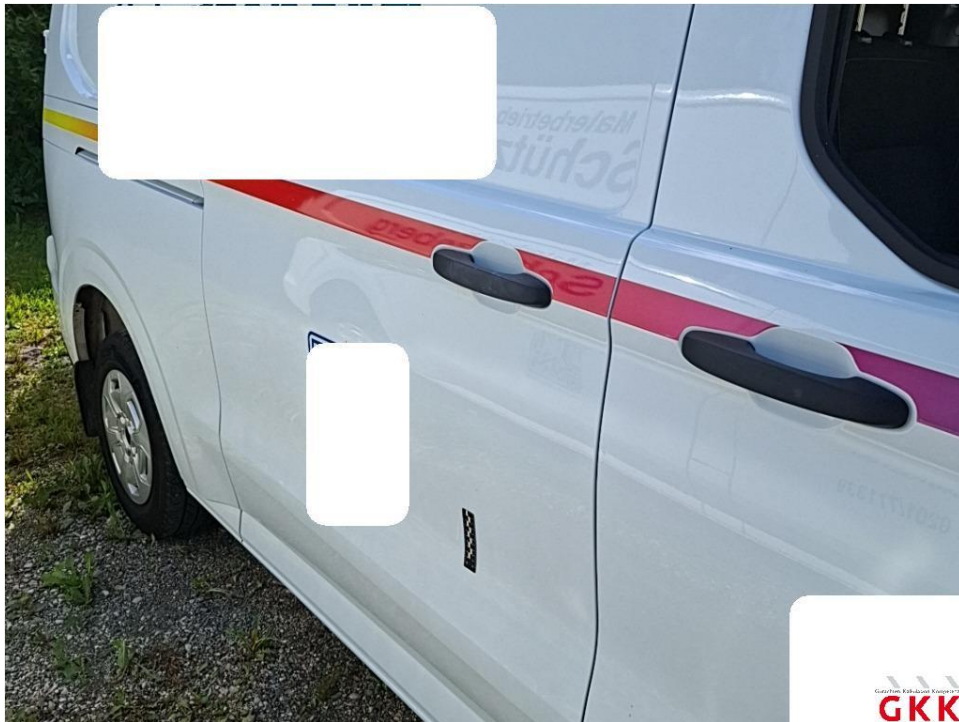
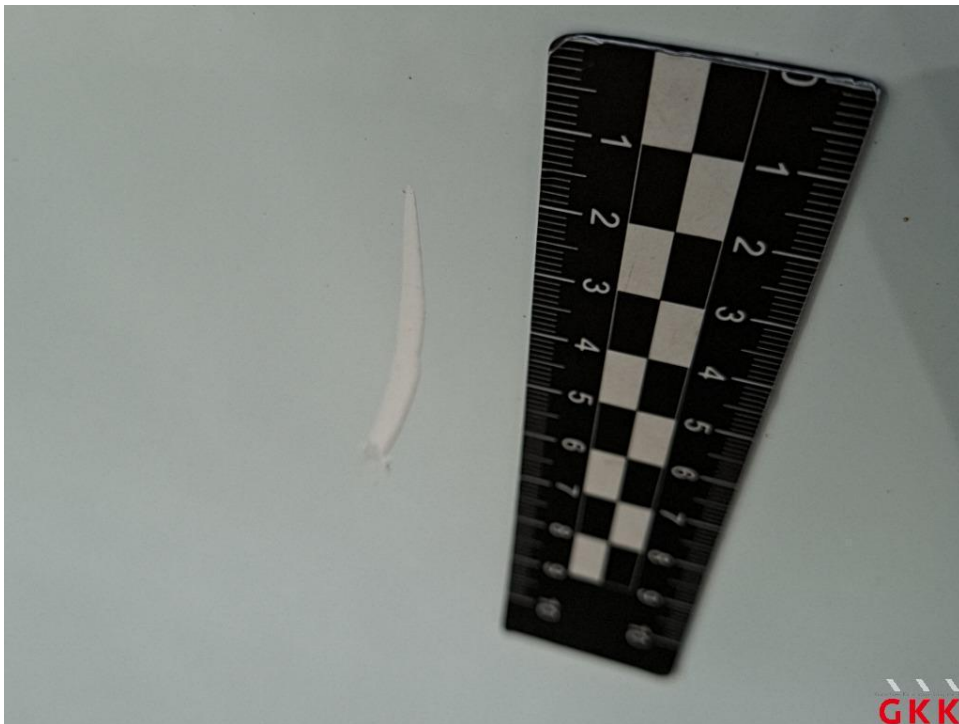
Tür vorne rechts Kante, verkratzt, Gebrauchsspur	0,00 €	0,00 €
Schiebetür rechts, Lackierung verätzt, aufbereiten (Bild 29, Bild 30)	79,76 €	79,76 €
Heck (Angaben ohne MwSt.)	Reparaturkosten	MW
Stoßfänger hinten Verkleidung unterhalb -unlackiert-, beschädigt, ersetzen (Bild 34, Bild 35, Bild 36)	605,56 €	514,73 €
Reifen, Felgen, Radkappen (Angaben ohne MwSt.)	Reparaturkosten	MW
Reifen vorne rechts, beschädigt, ersetzen (Bild 26, Bild 27, Bild 28)	178,76 €	178,76 €
Exterieur (Angaben ohne MwSt.)	Reparaturkosten	MW
Beschriftungs- / Werbefolie, beklebt, entkleben	200,00 €	200,00 €
Interieur (Angaben ohne MwSt.)	Reparaturkosten	MW
Armaturenbrett Blende, verkratzt, ersetzen (Bild 43, Bild 44)	85,02 €	72,27 €
Sitz vorne links Bezug Sitzkissen -Stoff-, verschmutzt, reinigen (Bild 18, Bild 19)	47,86 €	47,86 €
Laderaum, verkratzt und verschmutzt, Gebrauchsspur	0,00 €	0,00 €

Bild 29 Schiebetür rechts, Lackierung verätzt, aufbereiten

Bild 30 Schiebetür rechts, Lackierung verätzt, aufbereiten

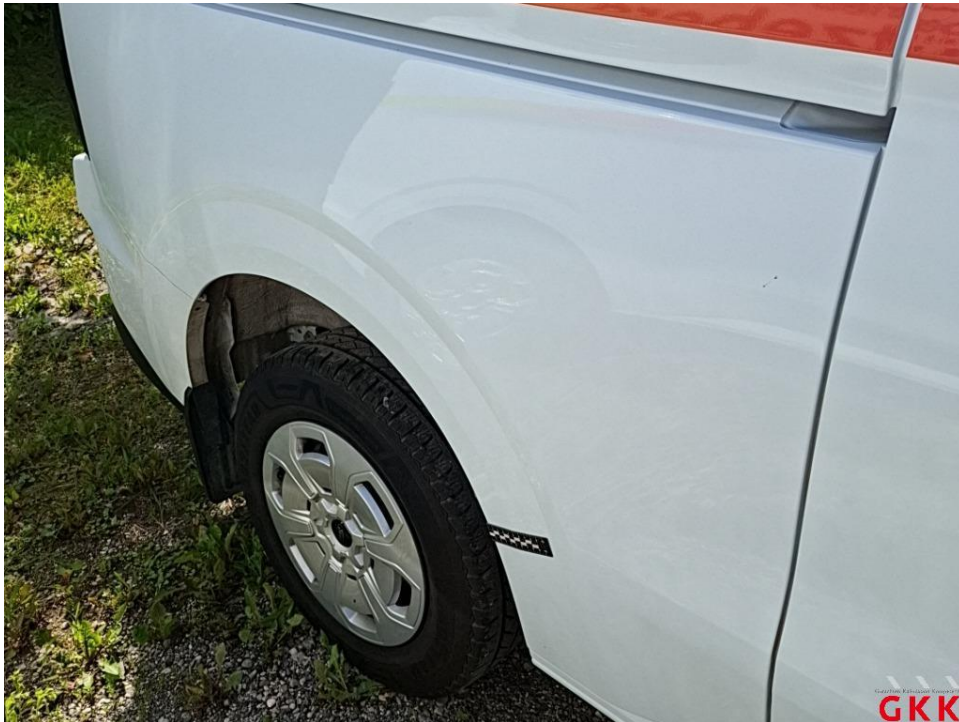
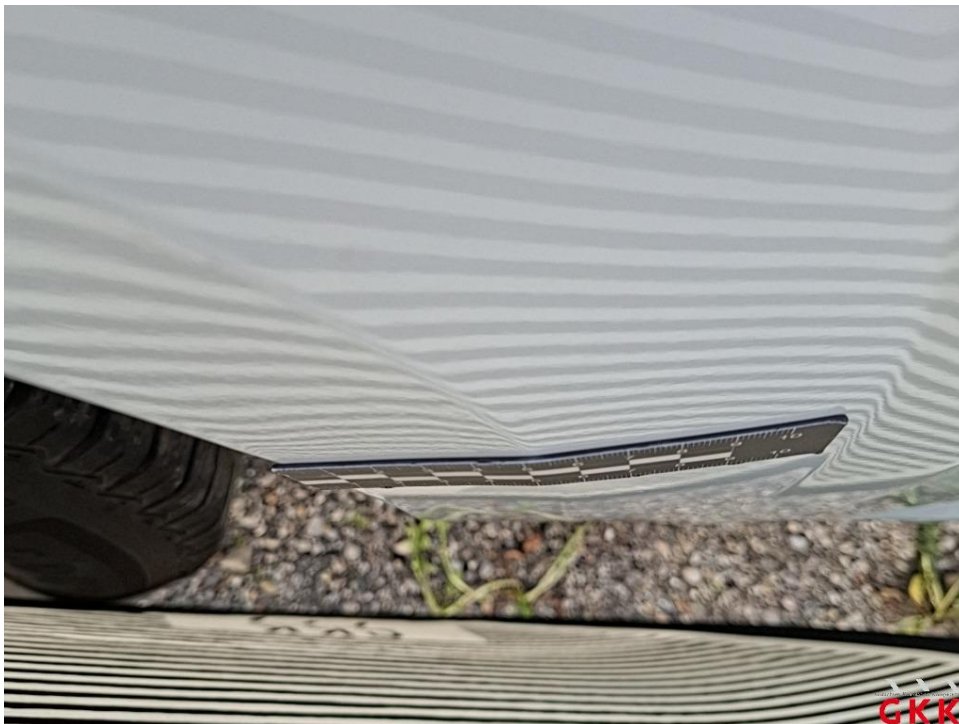
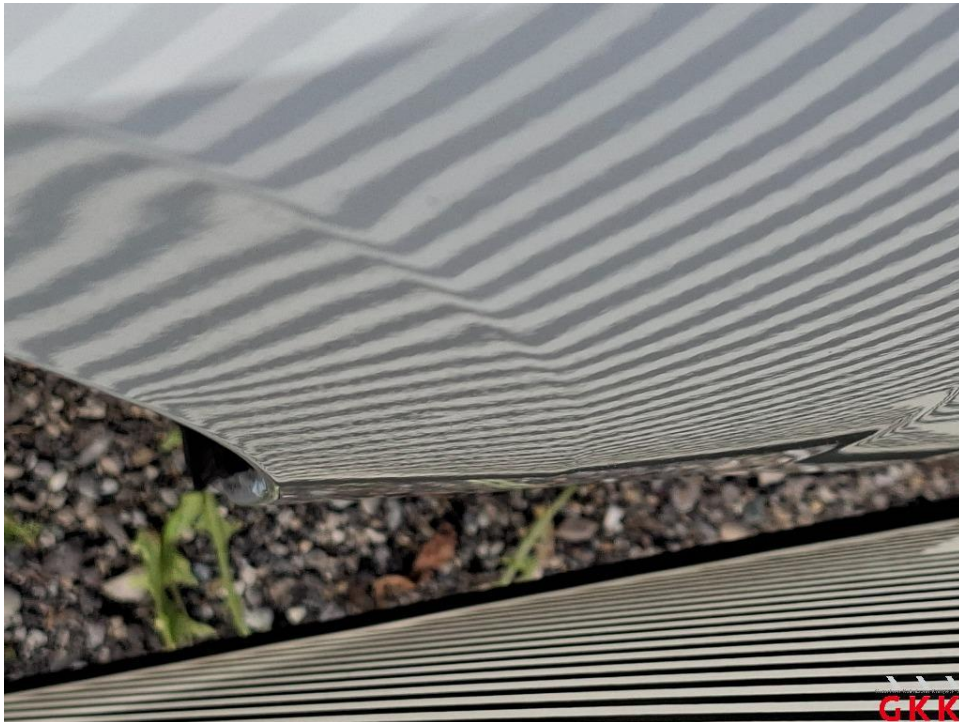
Bild 31 Seitenwand rechts, bis 3 Dellen / Bauteil, Smartrepair

Bild 32 Seitenwand rechts, bis 3 Dellen / Bauteil, Smartrepair

Bild 33 Seitenwand rechts, bis 3 Dellen / Bauteil, Smartrepair

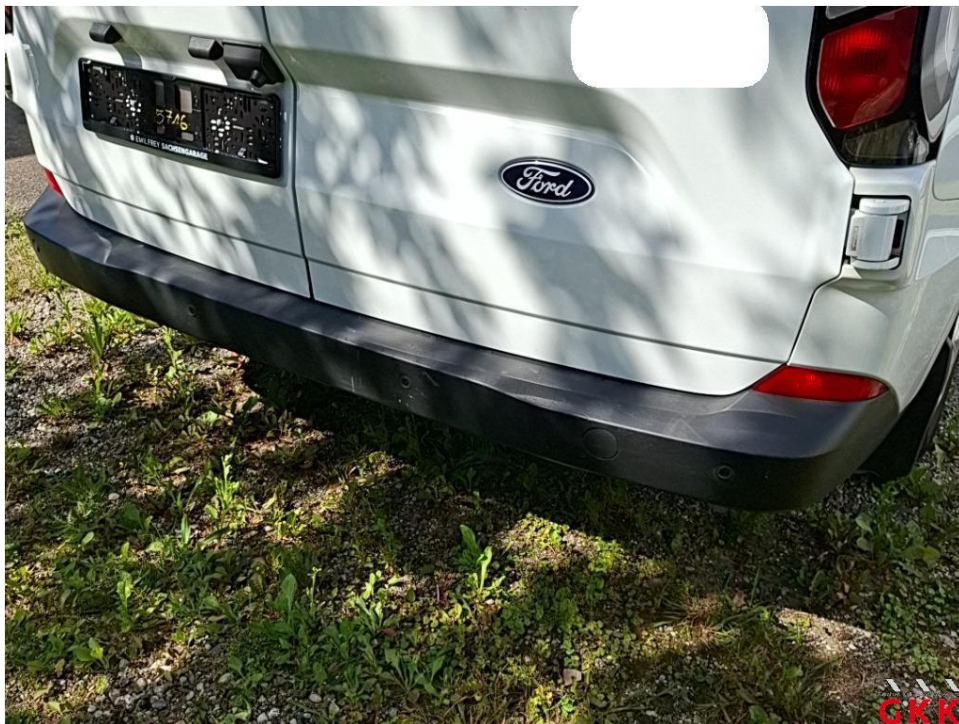
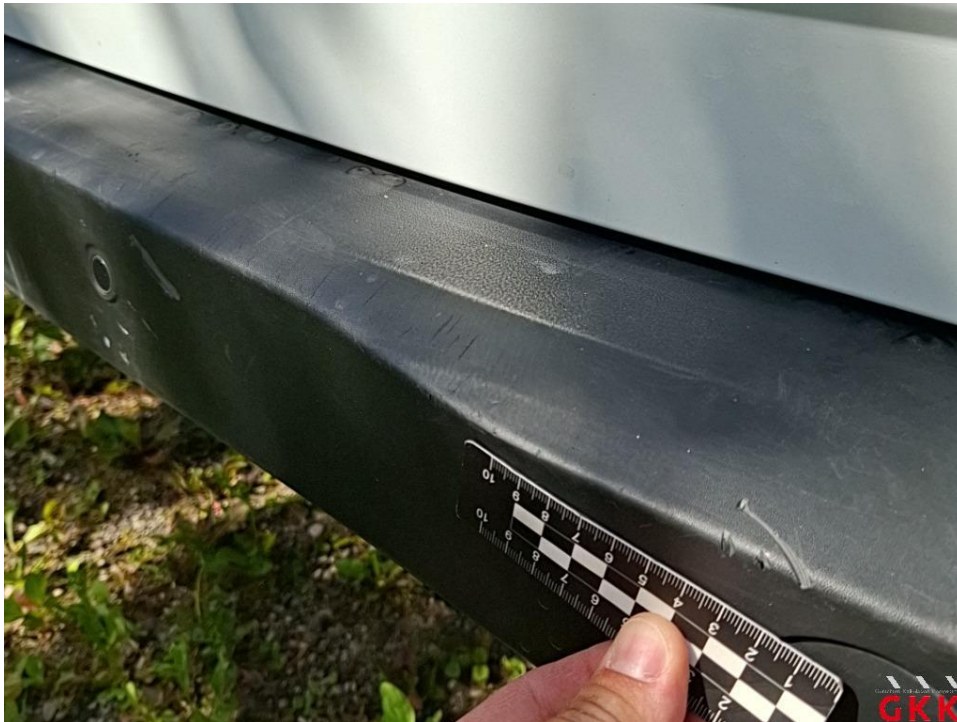
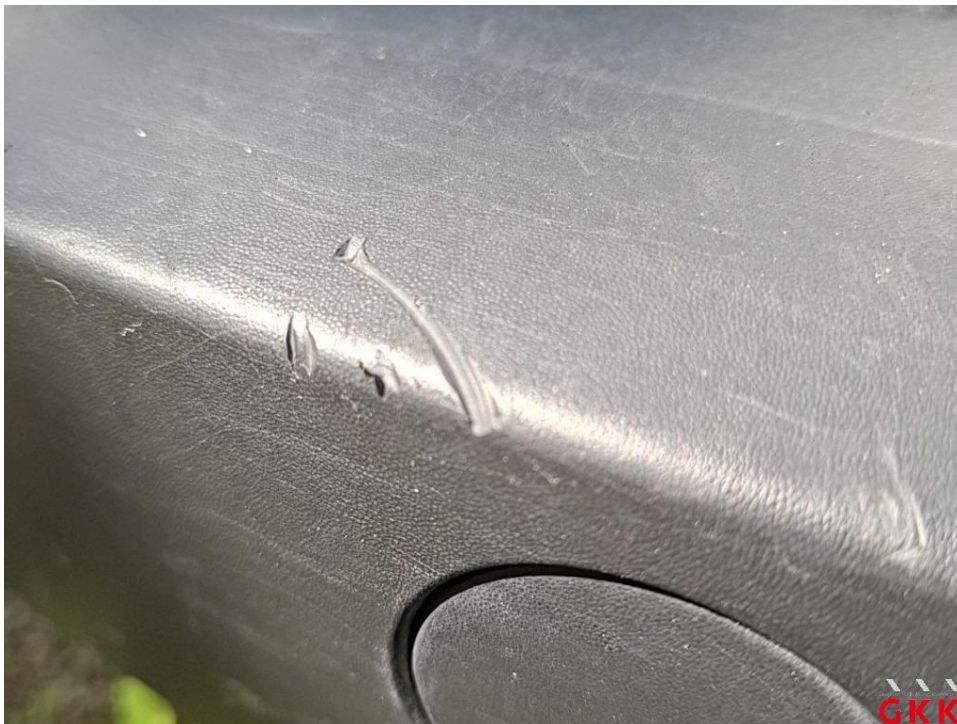
Bild 34 Stoßfänger hinten, Verkleidung unterhalb -unlackiert-, beschädigt, ersetzen

Bild 35 Stoßfänger hinten, Verkleidung unterhalb -unlackiert-, beschädigt, ersetzen

Bild 36 Stoßfänger hinten, Verkleidung unterhalb -unlackiert-, beschädigt, ersetzen

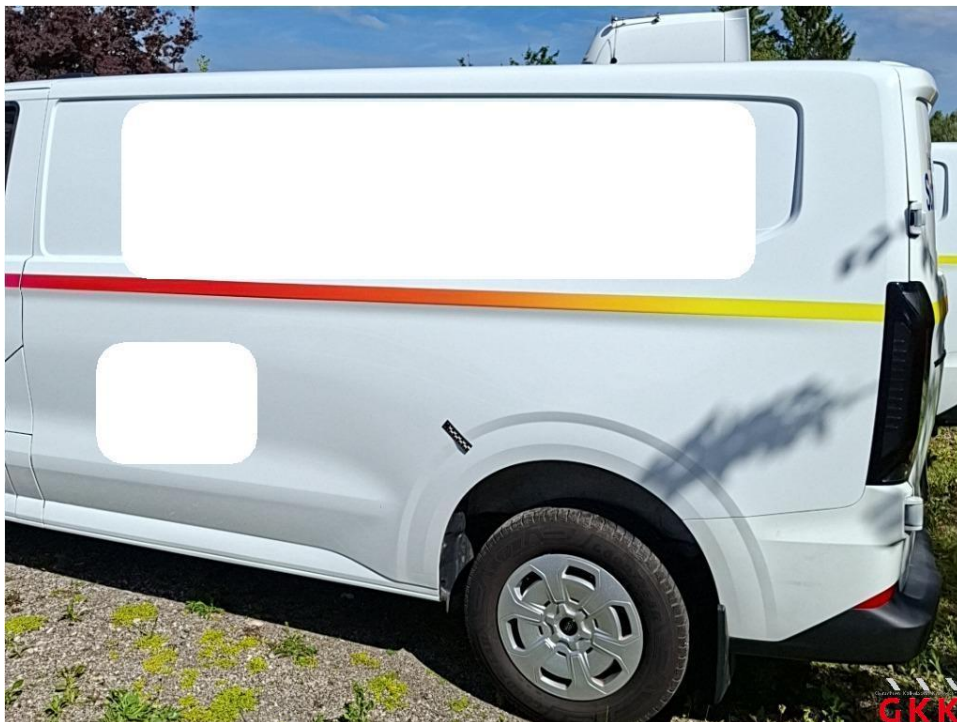
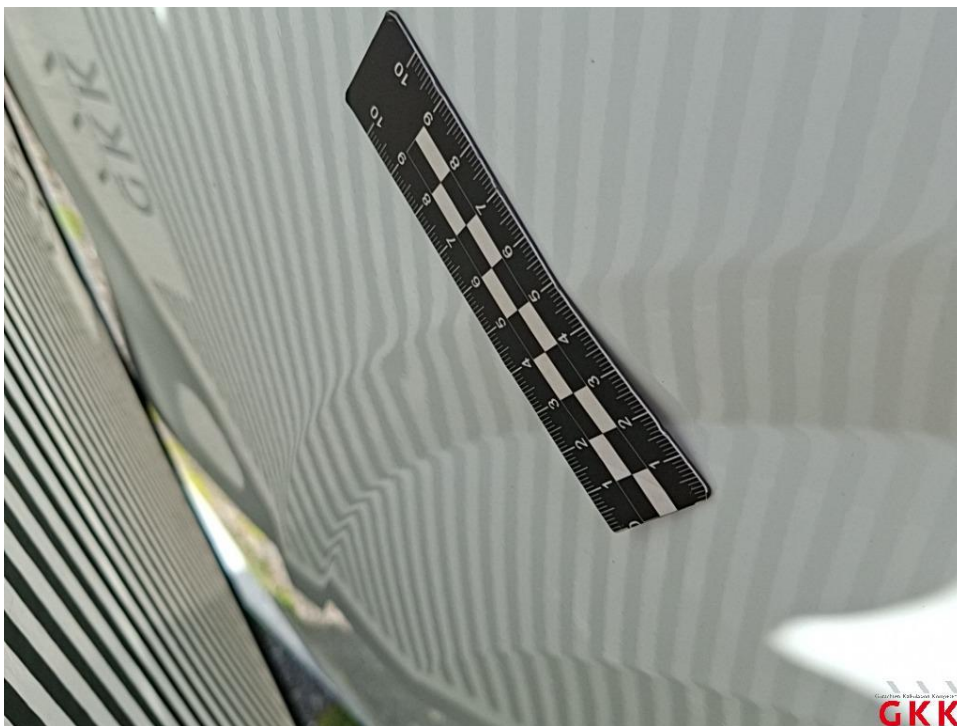
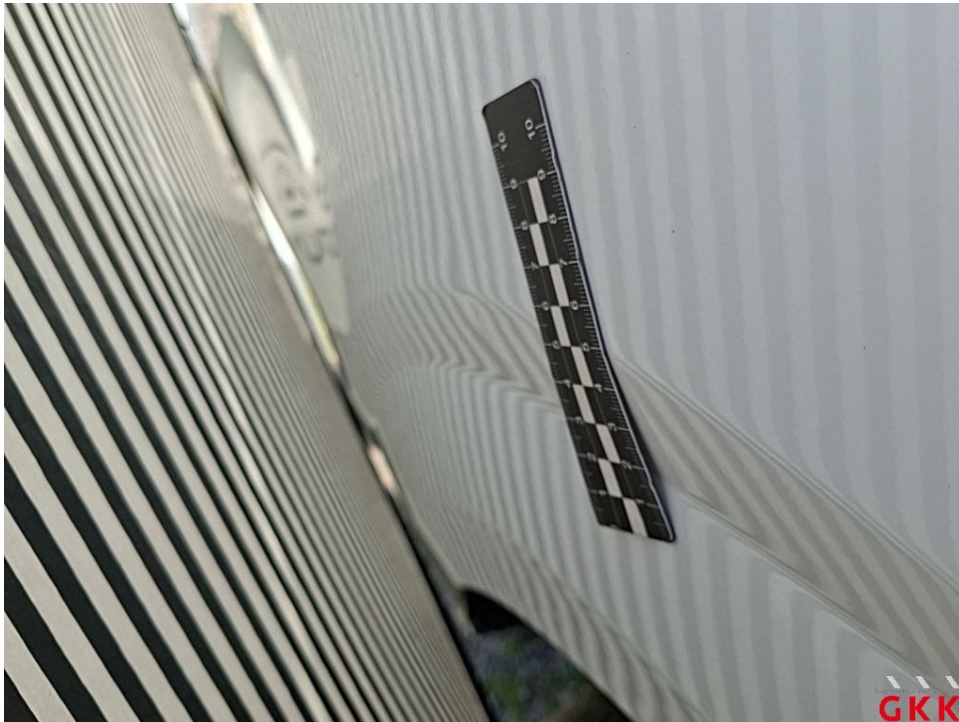
Bild 37 Seitenwand links, beschädigt, instand setzen - lackieren

Bild 38 Seitenwand links, beschädigt, instand setzen - lackieren

Bild 39 Seitenwand links, beschädigt, instand setzen - lackieren

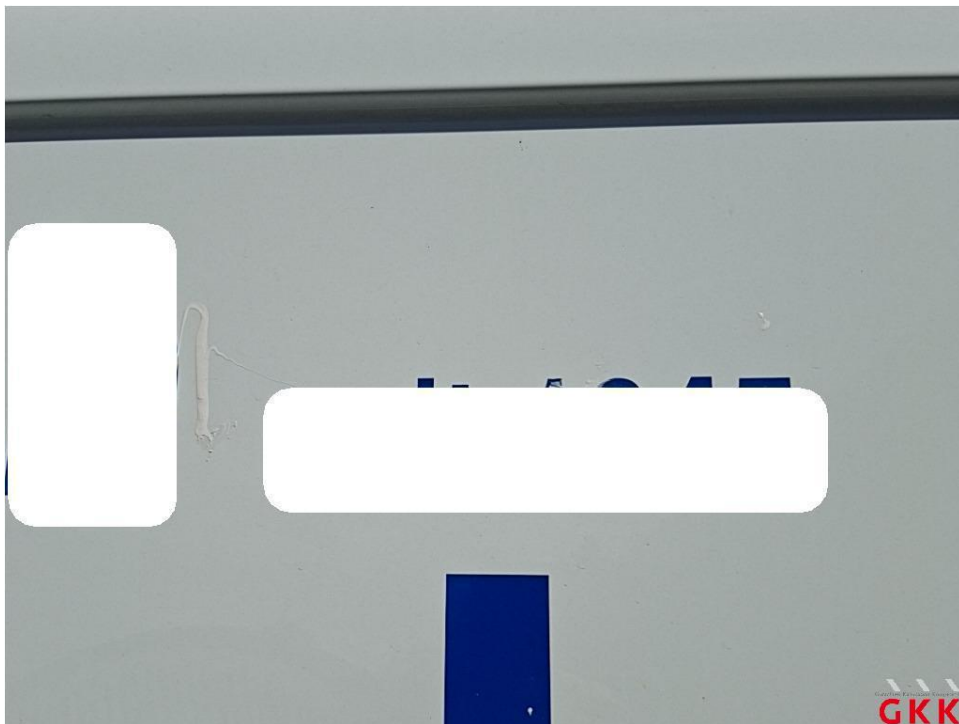
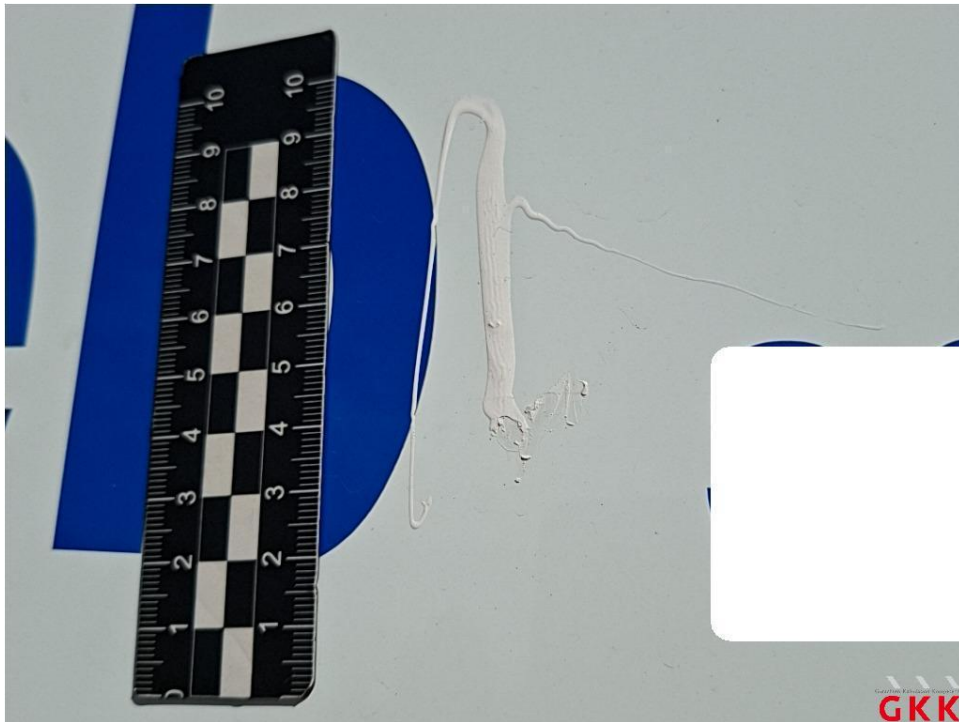
Bild 40 Seitenwand links, Lackierung verätzt, aufbereiten

Bild 41 Seitenwand links, Lackierung verätzt, aufbereiten

Bild 42 Seitenwand links, Lackierung verätzt, aufbereiten

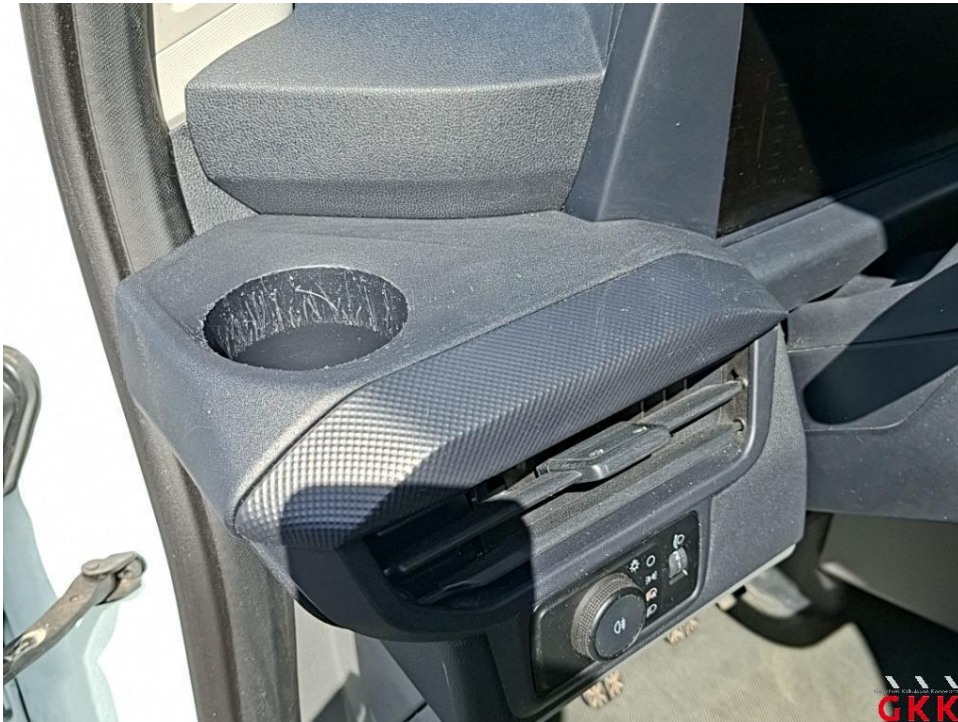
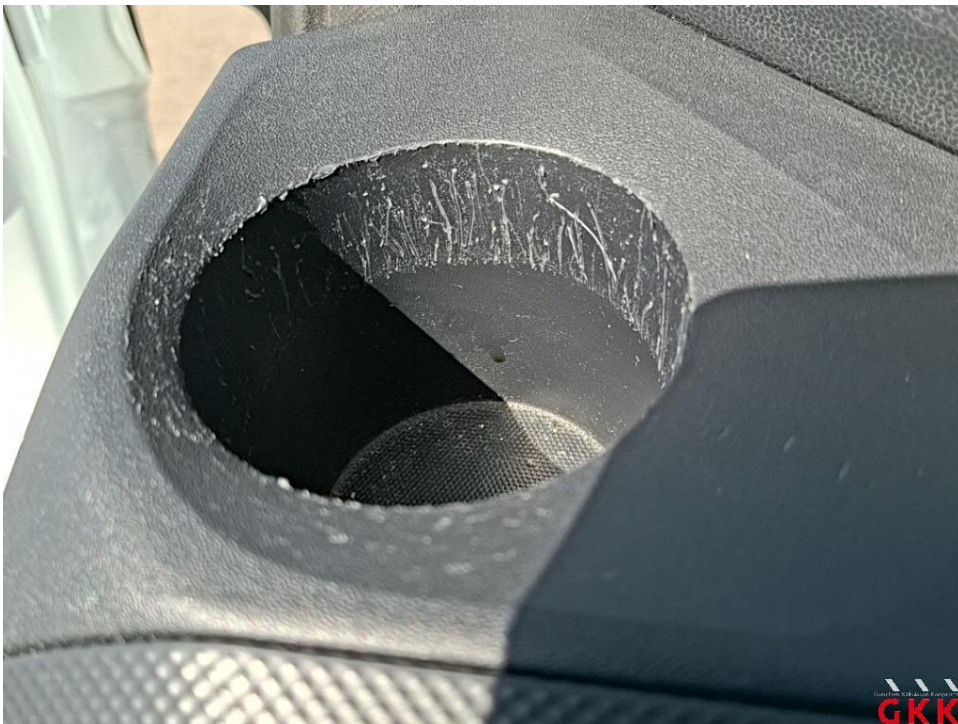
Bild 43 Armaturenbrett, Blende, verkratzt, ersetzen

Bild 44 Armaturenbrett, Blende, verkratzt, ersetzen
