## Verkaufsbericht

| Besichtigungsdatum | 06.07.2026 |

| Typ / Verkaufsbez. | X3 xDrive 20 i Mild Hybrid | Laufleistung abgelesen | 36.448 km |

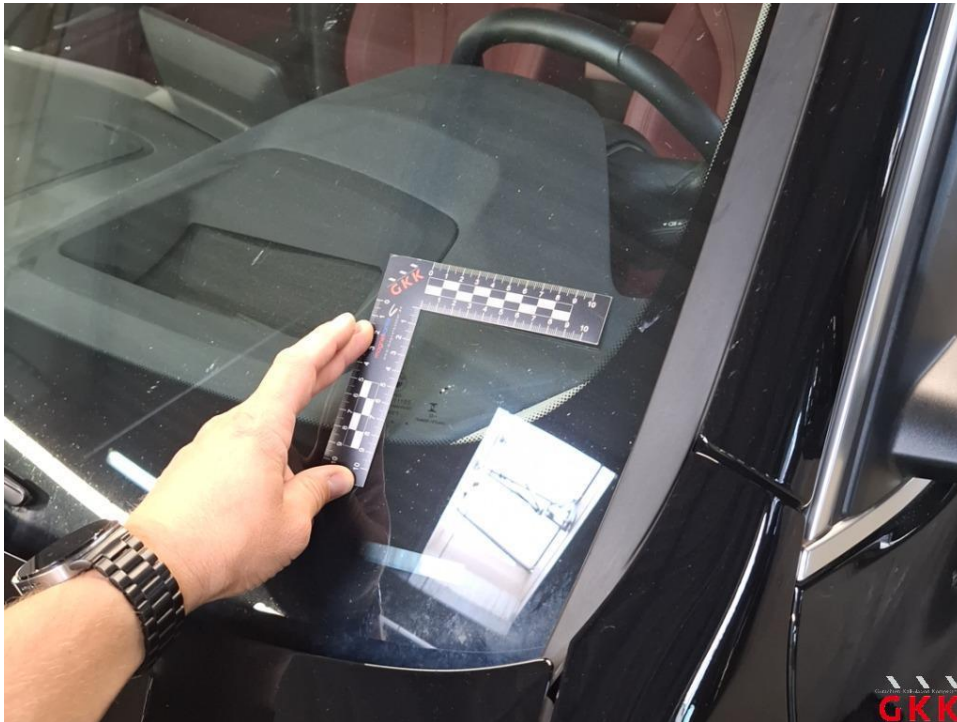
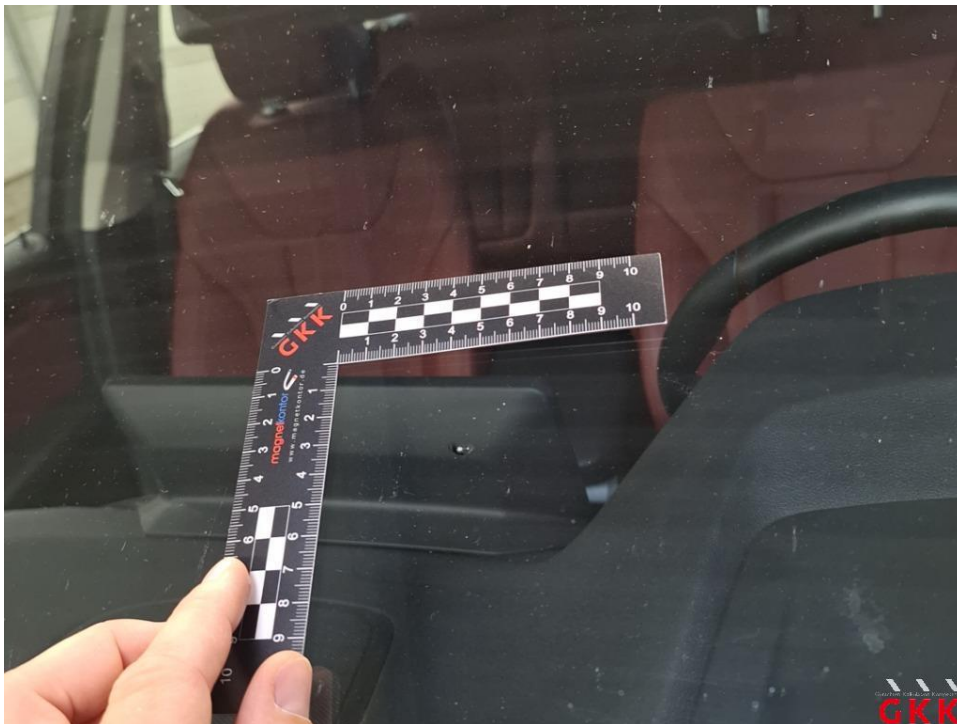
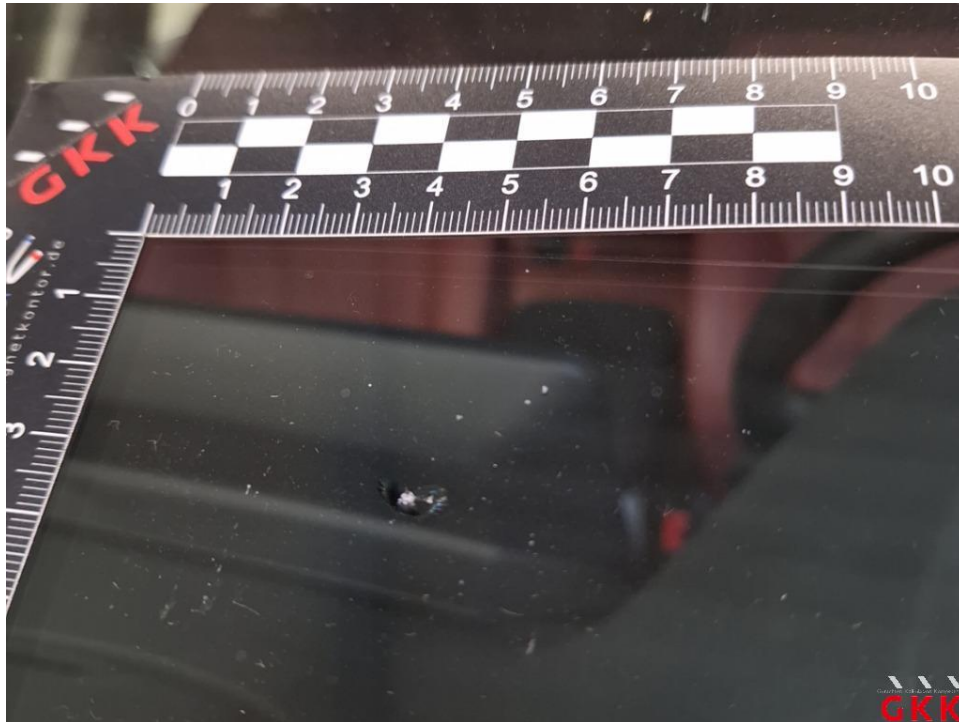
| <b>Front</b> (Angaben ohne MwSt.) | Reparaturkosten | MW |
|---|---|---|
| Frontscheibe mit Regensensor und Frontkamera, Steinschlag mit Rissbildung, ersetzen (Bild 15, Bild 16, Bild 17) | 1125,90 € | 1125,90 € |

Bild 15 Frontscheibe, mit Regensensor und Frontkamera, Steinschlag mit Rissbildung, ersetzen

Bild 16 Frontscheibe, mit Regensensor und Frontkamera, Steinschlag mit Rissbildung, ersetzen

Bild 17 Frontscheibe, mit Regensensor und Frontkamera, Steinschlag mit Rissbildung, ersetzen

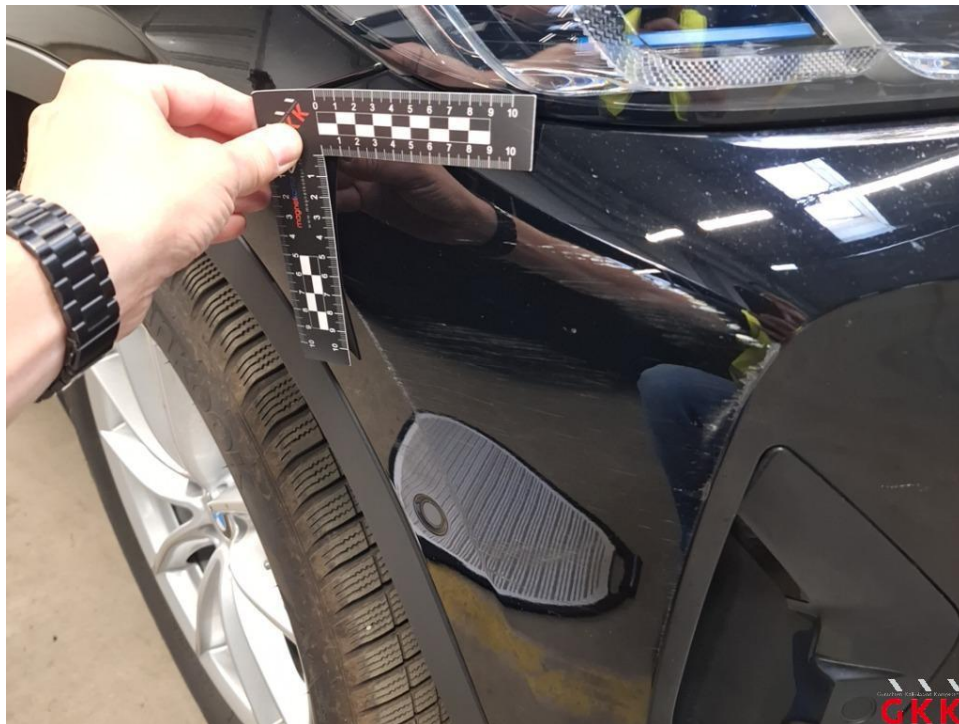
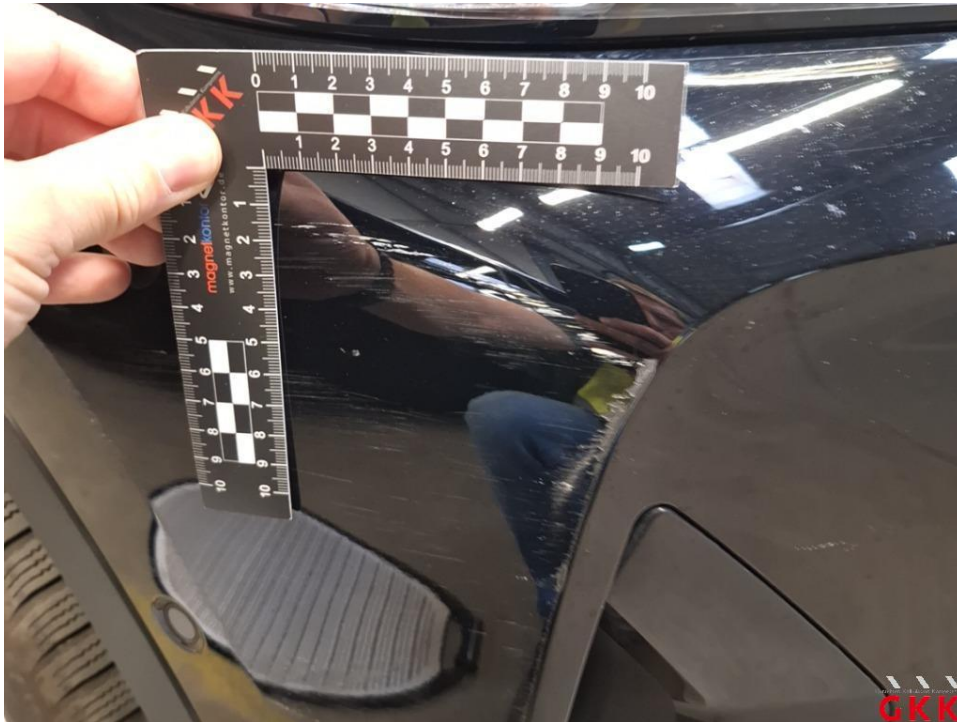
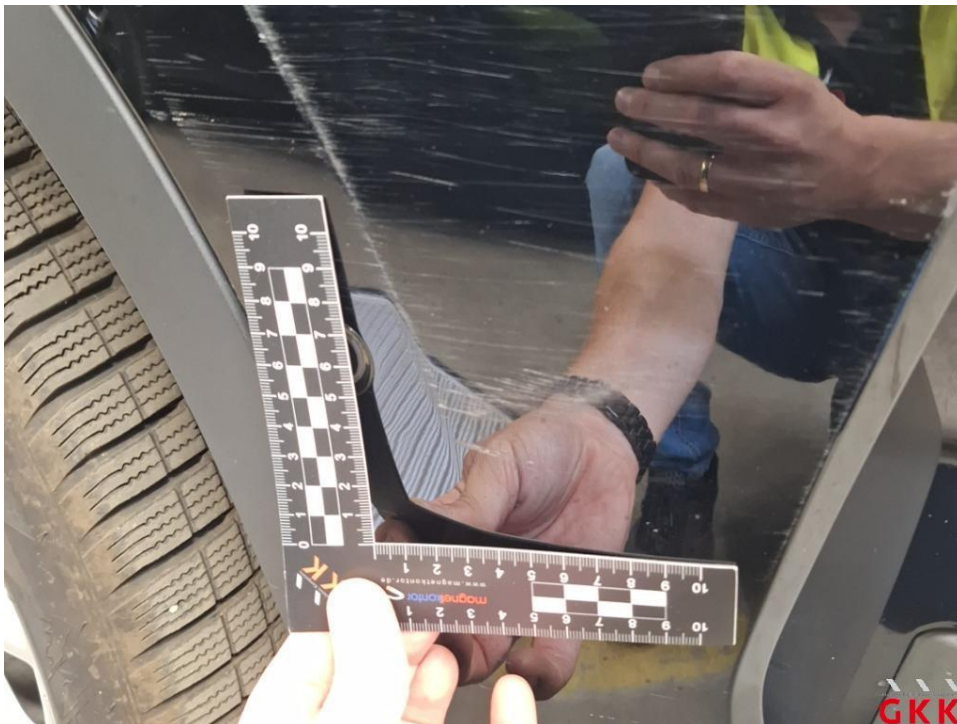
| <b>Front</b> (Angaben ohne MwSt.) | Reparaturkosten | MW |
|---|---|---|
| Stoßfänger vorne Verkleidung oberhalb -lackiert-, verkratzt, lackieren (Bild 18, Bild 19, Bild 20) | 1146,75 € | 860,06 € |

Bild 18 Stoßfänger vorne, Verkleidung oberhalb -lackiert-, verkratzt, lackieren

Bild 19 Stoßfänger vorne, Verkleidung oberhalb -lackiert-, verkratzt, lackieren

Bild 20 Stoßfänger vorne, Verkleidung oberhalb -lackiert-, verkratzt, lackieren
