# Zustandsbericht

- Protokoll der Fahrzeugbewertung -

Berichts-Nr: 10440481  
vom: 16.04.2026

<b>Fahrzeugkategorie:</b>	Personenkraftwagen
<b>Fahrzeugart:</b>	Kombi
<b>Hersteller:</b>	Volkswagen
<b>Modell:</b>	Passat
<b>HSN / TSN:</b>	0603 / BQS
<b>Erstzulassungsdatum:</b>	03.03.2023
<b>Laufleistung:</b>	64.908 km
<b>Nachweis Kilometerstand:</b>	Abgelesen
<b>Farbe:</b>	Scale Silver Metallic
<b>Farbe Dach:</b>	Scale Silver Metallic
<b>Antriebsart:</b>	Frontantrieb
<b>Motorisierung/Kraftstoff:</b>	Diesel
<b>Hubraum:</b>	2.000 ccm
<b>Leistung:</b>	110 kW (150 PS)
<b>Fahrzeuglänge:</b>	
<b>Fahrzeughöhe:</b>	
<b>Fahrzeugbreite:</b>	
<b>Zulässiges Gesamtgewicht:</b>	
<b>Radstand:</b>	
<b>Anzahl Achsen:</b>	2
<b>Zylinder:</b>	4
<b>Schadstoffklasse:</b>	Euro 6
<b>Anzahl Türen:</b>	4
<b>Anzahl Sitze:</b>	5
<b>Getriebe:</b>	Automatik 7-Gang
<b>Polsterart:</b>	Stoff
<b>Interieurfarbe:</b>	Titanschwarz/Titanschwarz/Titanschwarz
<b>Anzahl vorhandene Schlüssel:</b>	2

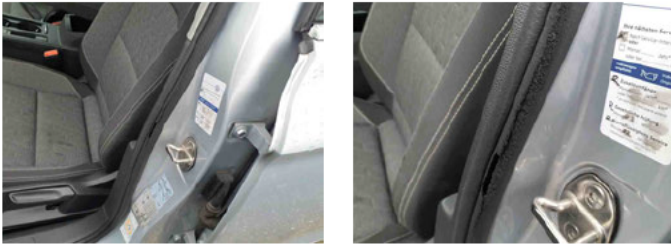
## 8 - Türdichtung vorne links - Beschädigt - Ersetzen

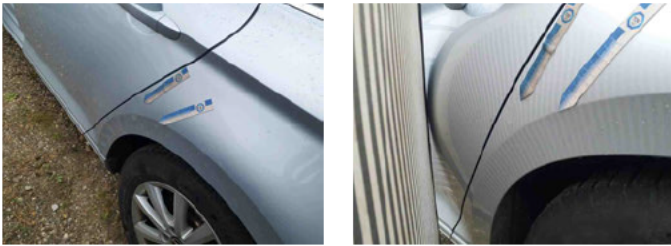
## 9 - Seitenwand hinten links - Delle(n) - Kaltdrücken

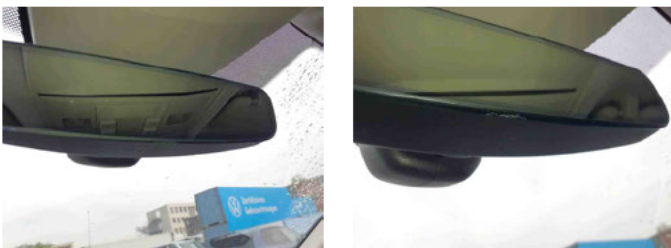
## 11 - Innenraum - Gebrochen - Ersetzen

Kommentar	Spiegel innen
-----------	---------------
