## Zustandsbericht

<b>Kunde :</b>	<b>Allane SE</b>	<b>Amtl. Kennzeichen :</b>	<b>GNT-IT 192</b>
<b>Berichtsnummer :</b>	<b>0000000921211-DE613</b>		
<b>Referenznummer:</b>	<b>31178802</b>

#### Cupra Formentor (KM7)(08.2020->) VZ 4Drive

Fahrzeug-Ident.-Nr.:	<b>VSSZZZKMZNR053671</b>	Laufleistung abgelesen:	<b>107935 km</b>
Erstzulassung / Baujahr:	<b>30.05.2022 / 2022</b>	Besichtigungsdatum/-ort:	<b>26.05.2026 Parkstraße 2, 14974 Ludwigsfelde</b>
Fahrzeugart:	<b>PKW</b>	Aufbauart:	<b>Kombilimousine</b>
Kraftstoff:	<b>Superbenzin</b>	Getriebe Art:	<b>Automatik</b>
Navi.-Datenträger:	<b>Festplattenlaufwerk</b>	Hubraum / Leistung:	<b>1984 ccm / 228 kW (310 PS)</b>
Antriebsart:	<b>Allrad</b>	Lackfarbe:	<b>Petrolblau Matt</b>
Lackart:	<b>Metallic</b>	Türen / Sitzplätze:	<b>5 / 5</b>
Anzahl Schlüssel:	<b>2</b>	Nächste HU / AU:	<b>06.2027 / 06.2027</b>
Polster Art:	<b>Leder/Stoff</b>	Serviceheft verfügbar:	<b>Ja</b>
Farbe Innenausstattung:	<b>Schwarz</b>	Serviceheft gepflegt:	<b>Ja</b>
Raucherfahrzeug:	<b>Nein</b>	Letzter Service km / am:	<b>101600 / 30.01.2026</b>
Fahrzeug fahrbereit:	<b>Ja</b>	Vorgelegte Fahrzeug- Unterlagen:	<b>ZB I (Fzg.Schein)</b>

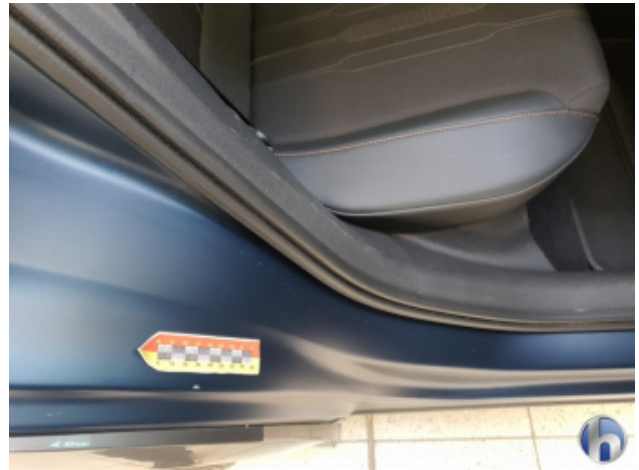
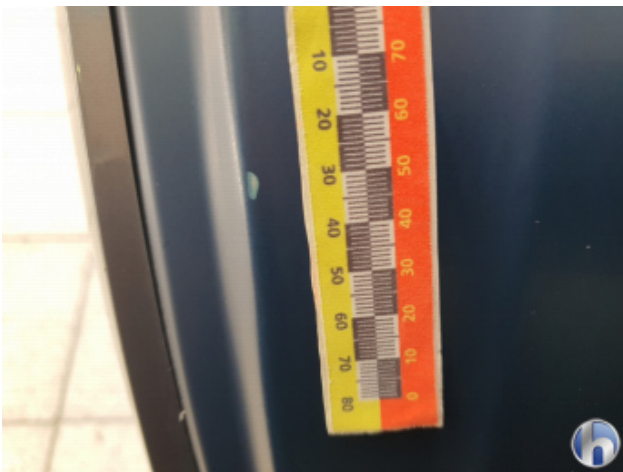
1. Türeinstieg Hinten - Rechts  
Kratzer - Smart Repair

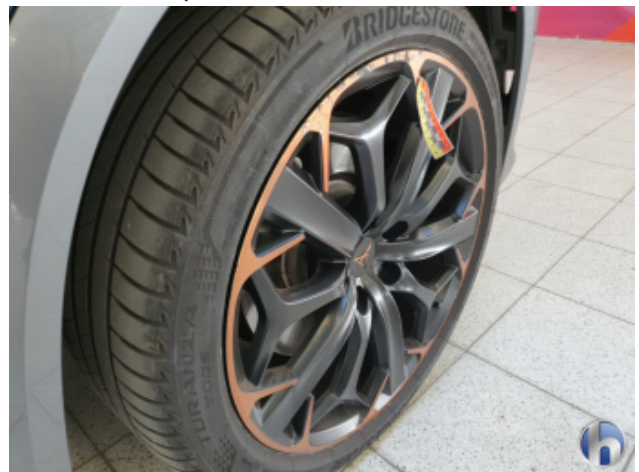
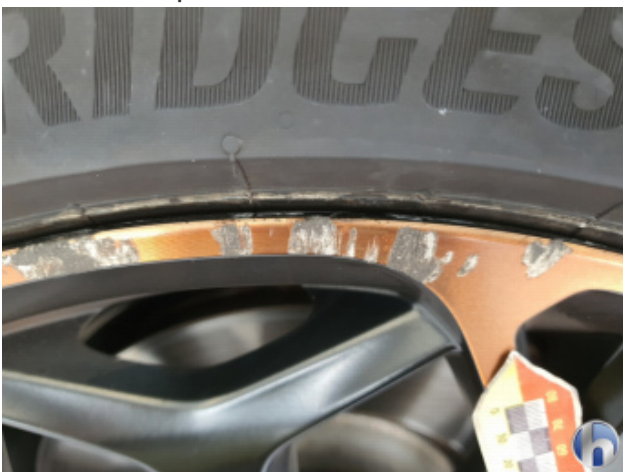
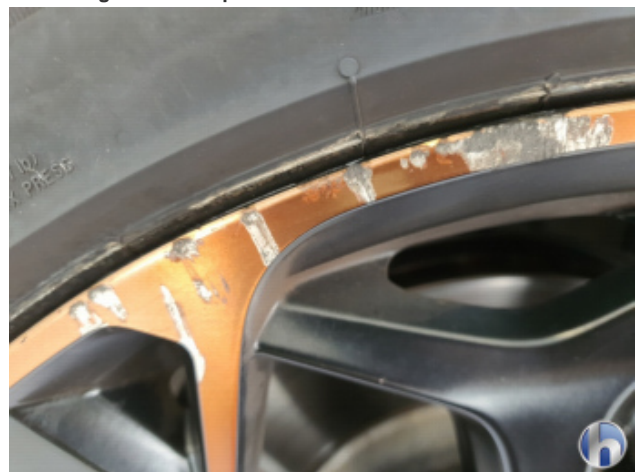
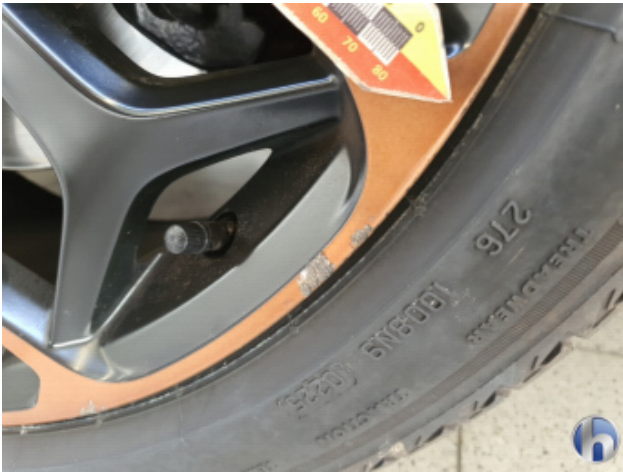
2. Felge Vorne - Rechts  
Beschädigt - Smart Repair

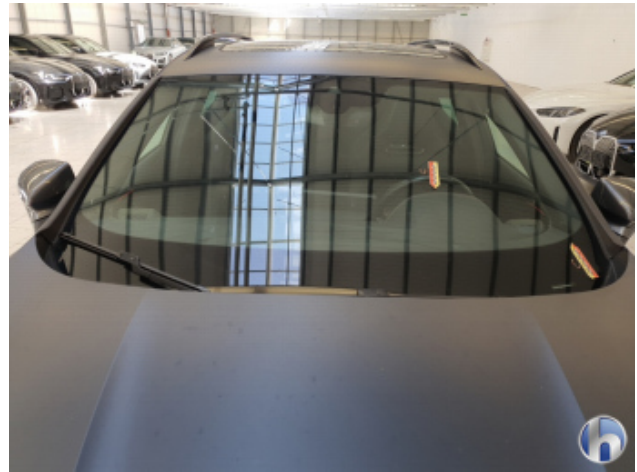
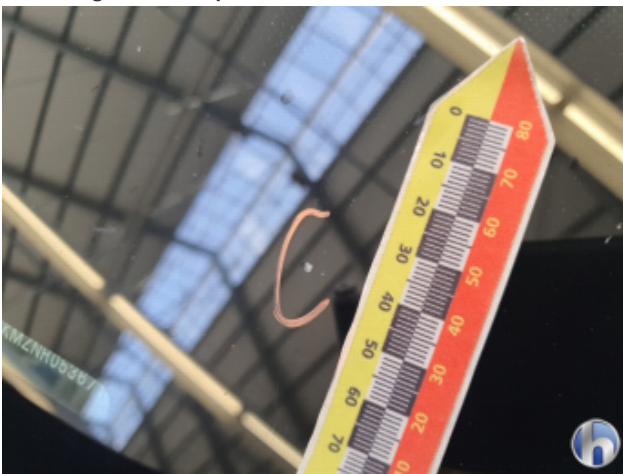
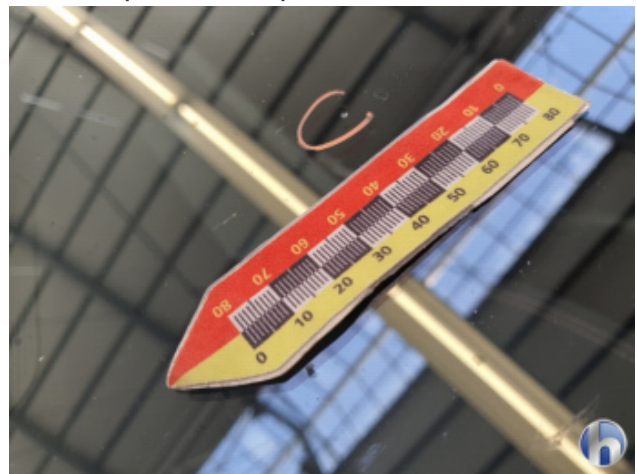
3. Windschutzscheibe  
Gebrauchsspuren - Ohne Reparatur

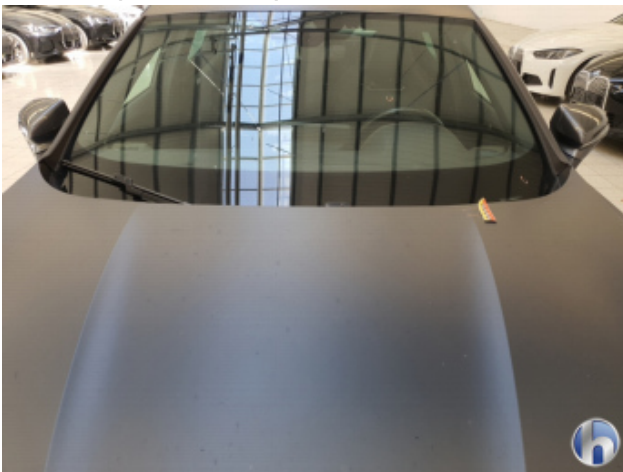
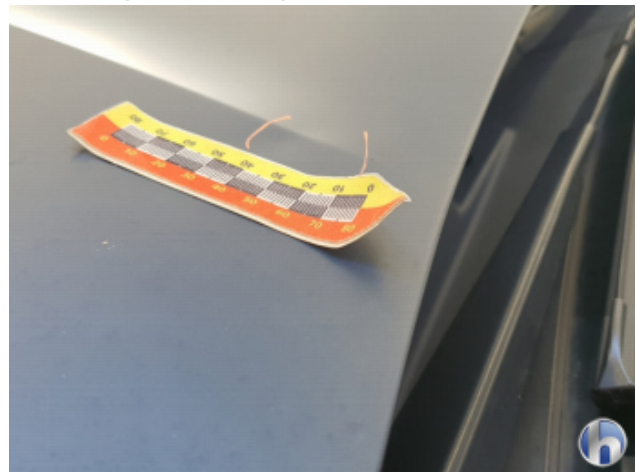
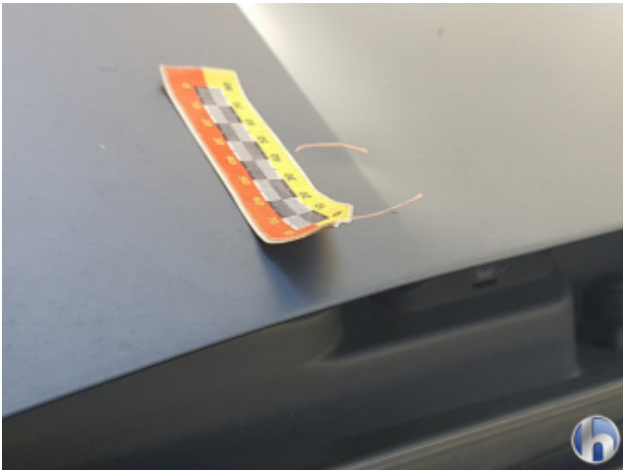
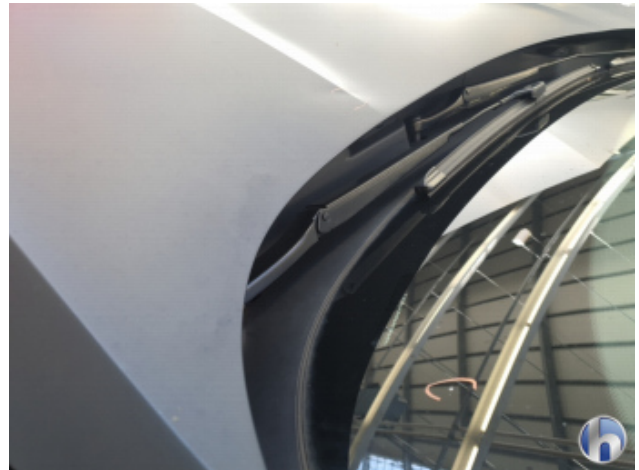
4. Motorhaube  
Gebrauchsspuren - Ohne Reparatur

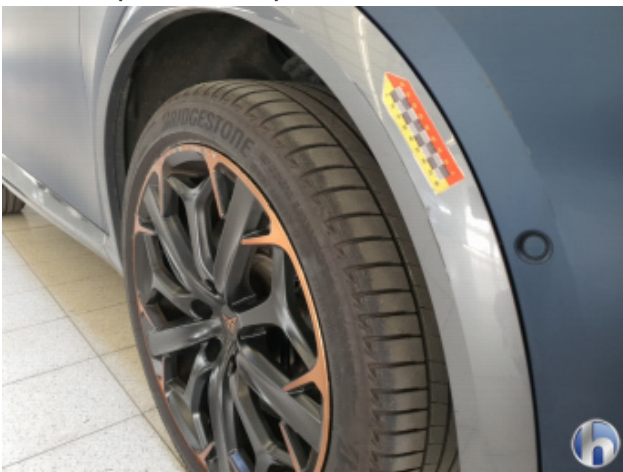
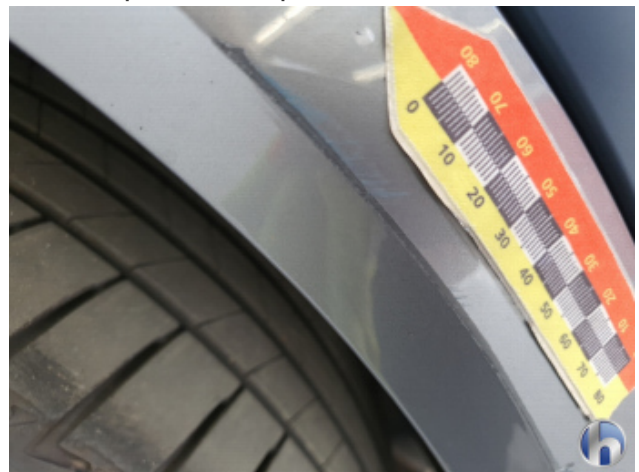
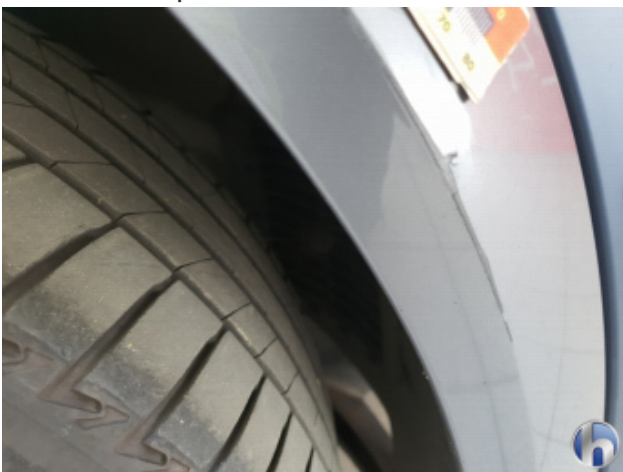
5. Zierleiste Vorne - Rechts  
Kratzer - Smart Repair

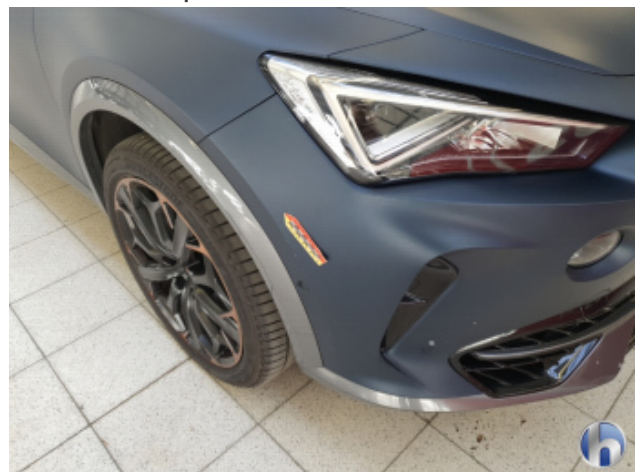
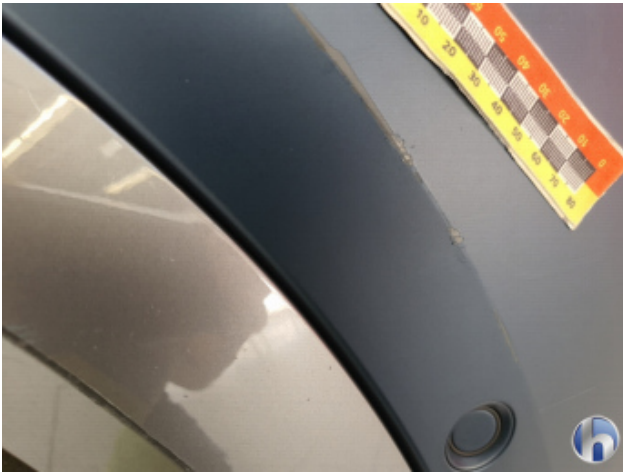
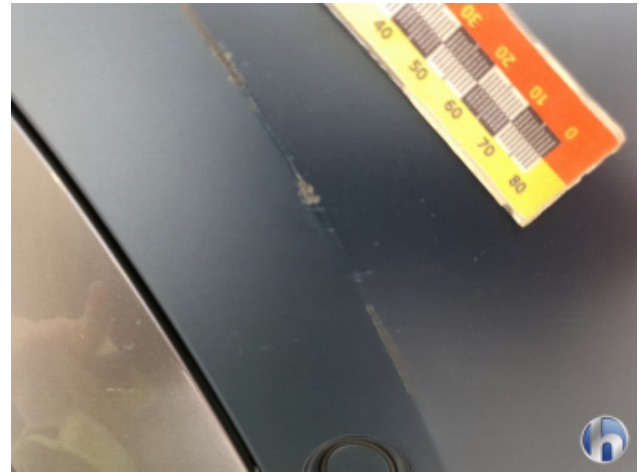
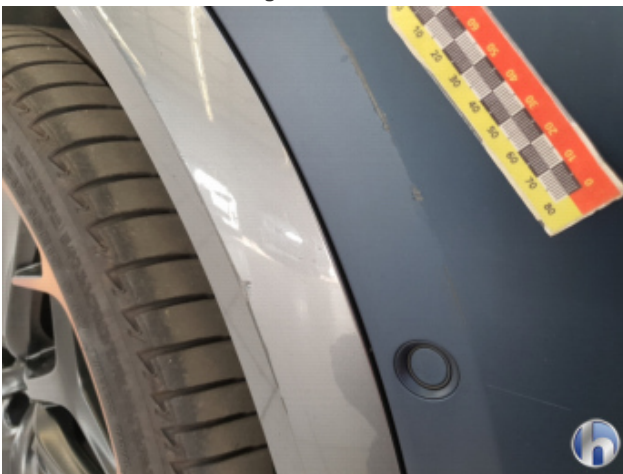
6. Stoßfänger Vorne  
Kratzer Tief Bis Grundierung - Lackieren

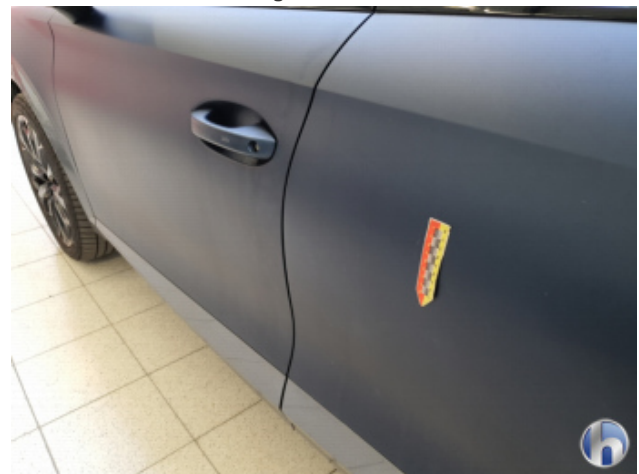
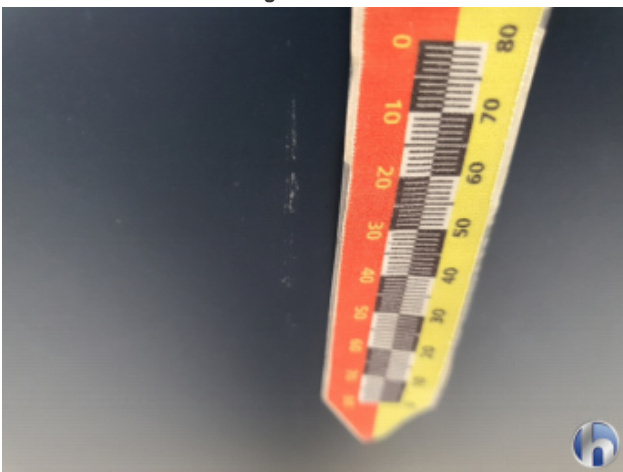
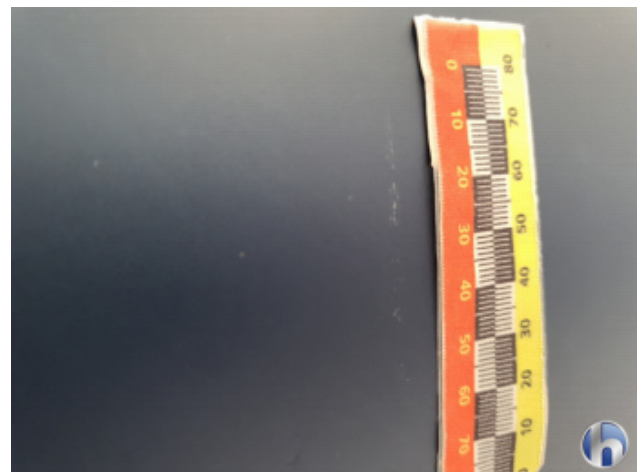
7. Tür Hinten - Links  
Kratzer - Lackieren

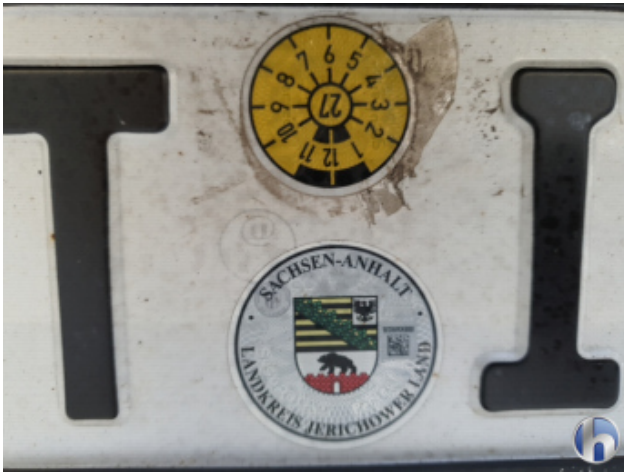
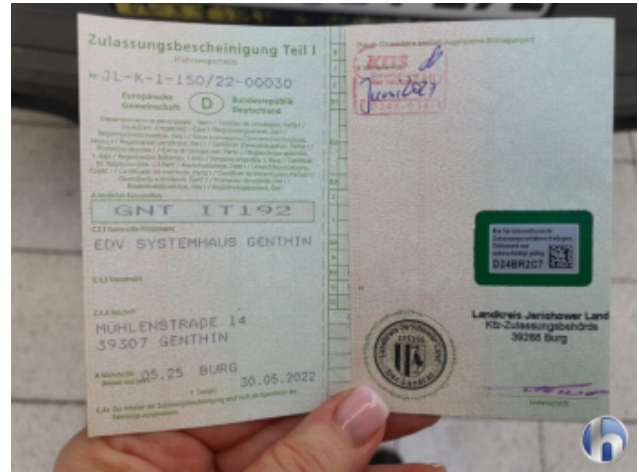
8. TÜV Nachweis  
Fehlt - Erneuern
