WBA11CG080CK75362

## Zustandsbericht

Inspection date: 5 Aug 2026  
**Protocol number: 46904683**  
Delivery date: 5 Aug 2026

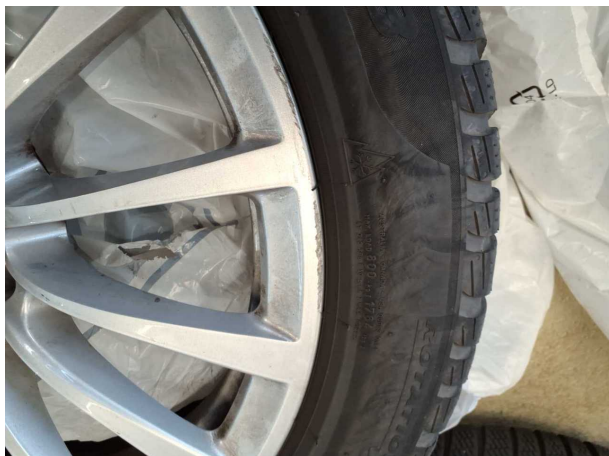
| No. | Component group | Description |
|---|---|---|
| 1 | 2nd wheel set | 1 alloy rim - Scratched - No deduction |

**Damage #1:** 2nd wheel set: 1 alloy rim - Scratched - No deduction

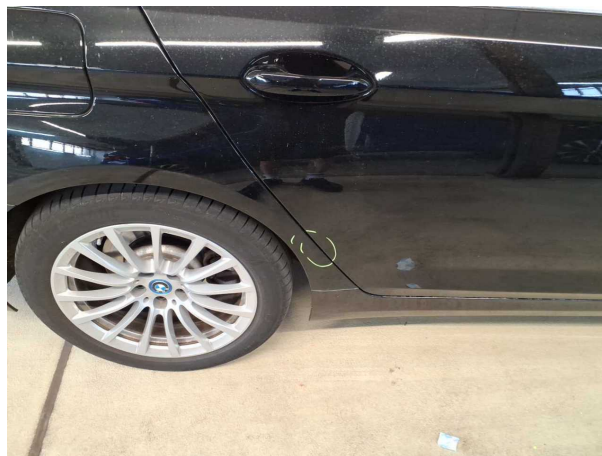
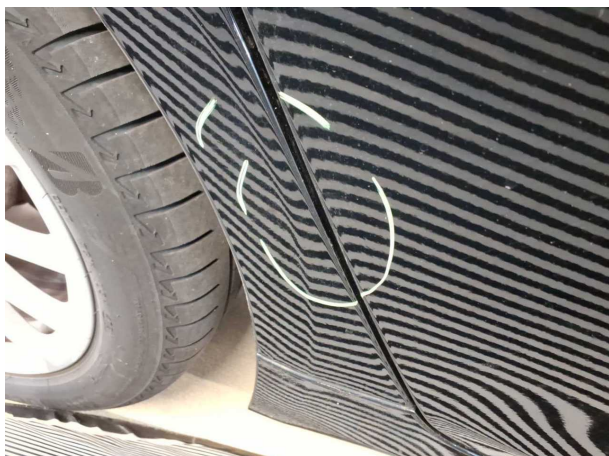
| No. | Component group | Description |
|---|---|---|
| 2 | Side panel - rear right side | Side panel - dent(s) - Smooth repair work |

**Damage #2:** Side panel - rear right side: Side panel - dent(s) - Smooth repair work

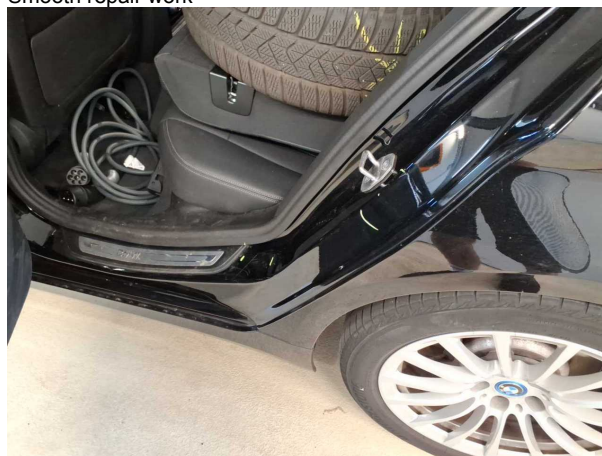
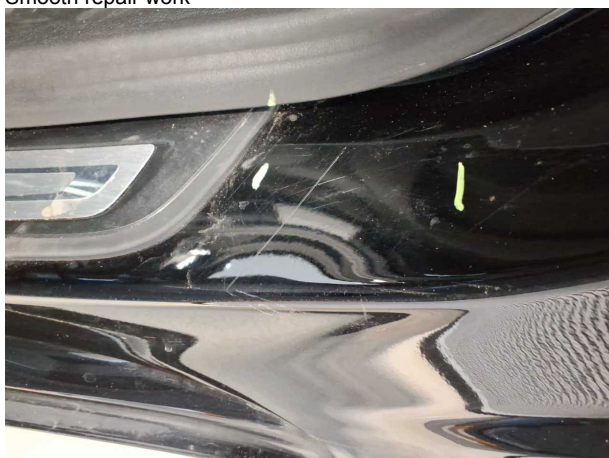
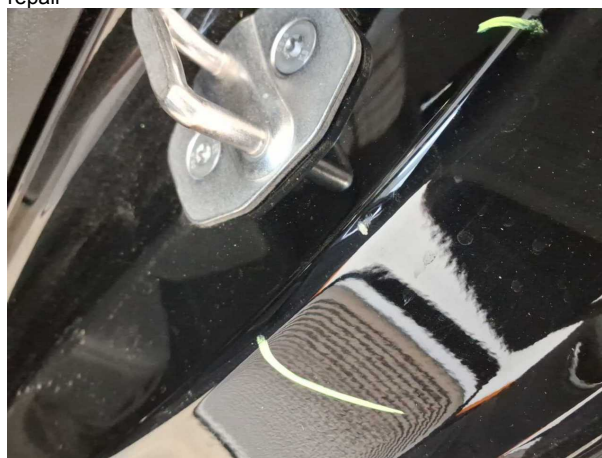
| No. | Component group | Description |
|---|---|---|
| 3 | Side panel - rear left side | Sill - Scratched - Smart repair |

**Damage #3:** Side panel - rear left side: Sill - Scratched - Smart repair

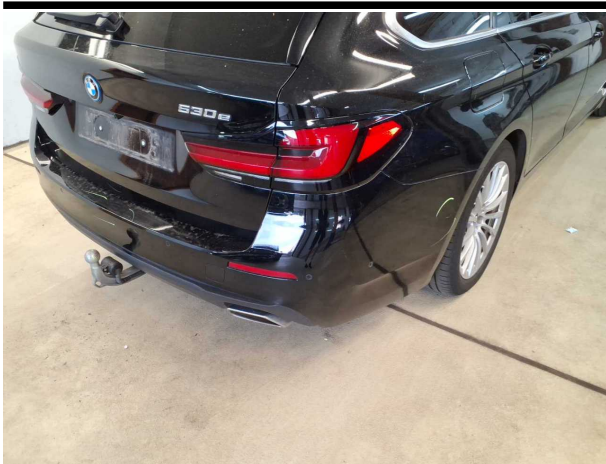
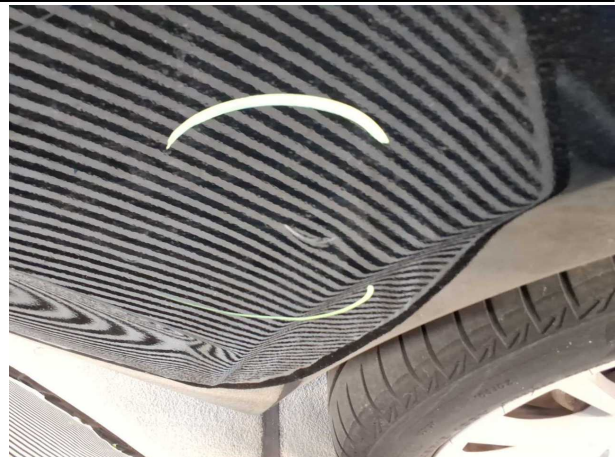
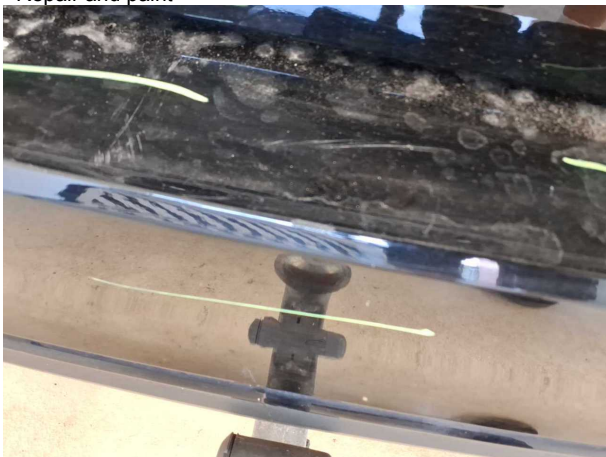
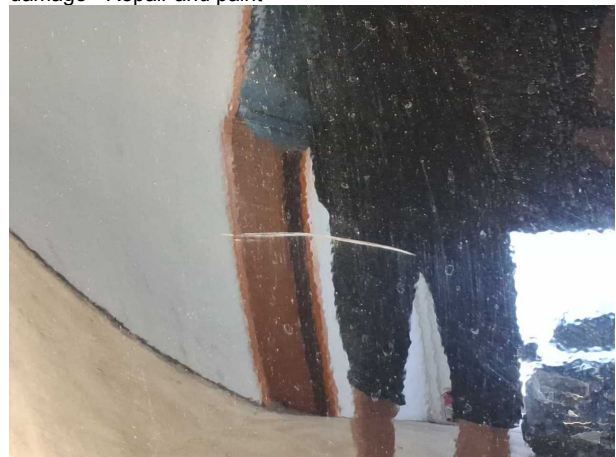
| No. | Component group | Description |
|---|---|---|
| 5 | Rear bumper | Rear bumper - Dent / paintcoat damage - Repair and paint |

**Damage #5:** Rear bumper: Rear bumper - Dent / paintcoat dama...  
- Repair and paint

**Damage #5:** Rear bumper: Rear bumper - Dent / paintcoat damage - Repair and paint

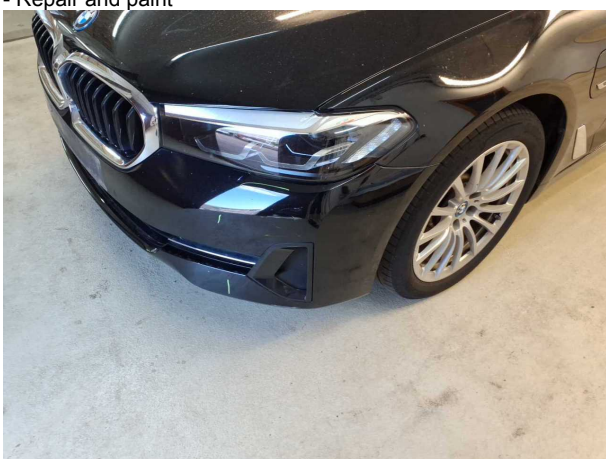
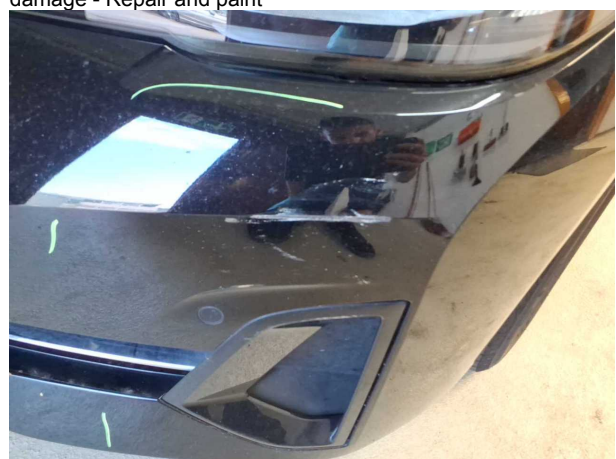
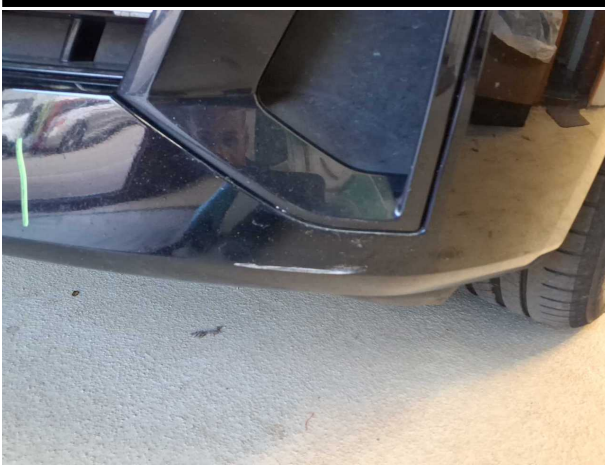
| No. | Component group | Description |
|---|---|---|
| 6 | Front bumper | Front bumper - Scratched - Repair and paint |

**Damage #6:** Front bumper: Front bumper - Scratched - Repair and paint

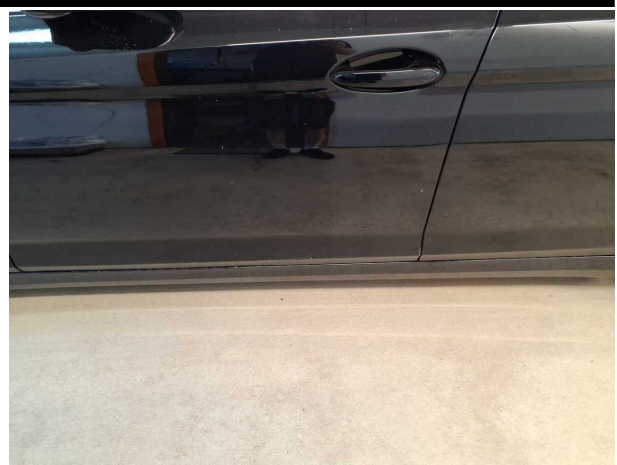
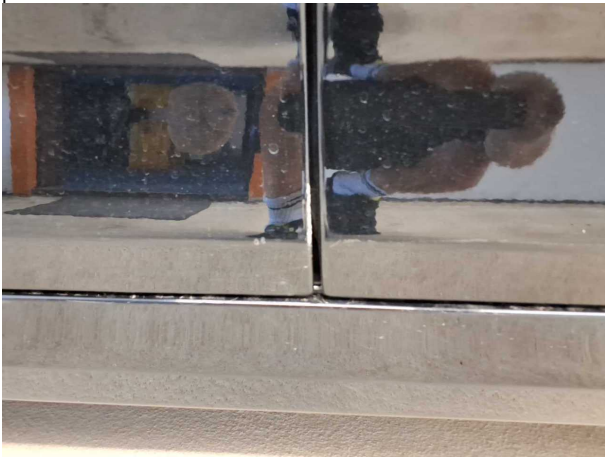
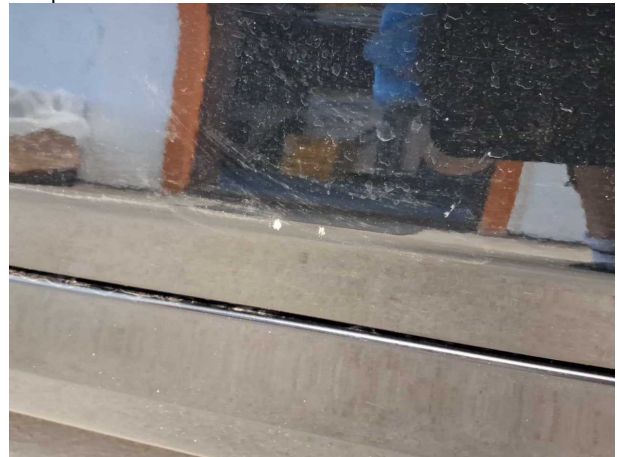
| No. | Component group | Description |
|---|---|---|
| 7 | Door - front left side | Door - Scratched - Repair and paint |

**Damage #7:** Door - front left side: Door - Scratched - Repair and paint

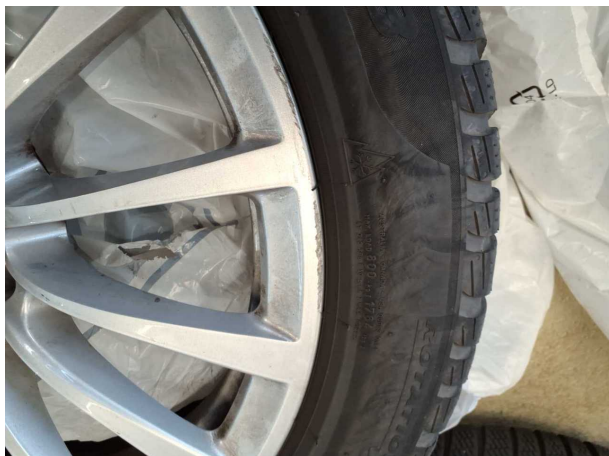
| Nr. | Bauteilgruppe | Beschreibung |
|---|---|---|
| 1 | 2.Radsatz | 1 Leichtmetallfelge - verkratzt / verschürft - kein Abzug |

**Beschädigung #1:** 2.Radsatz: 1 Leichtmetallfelge - verkratzt / verschürft - kein Abzug

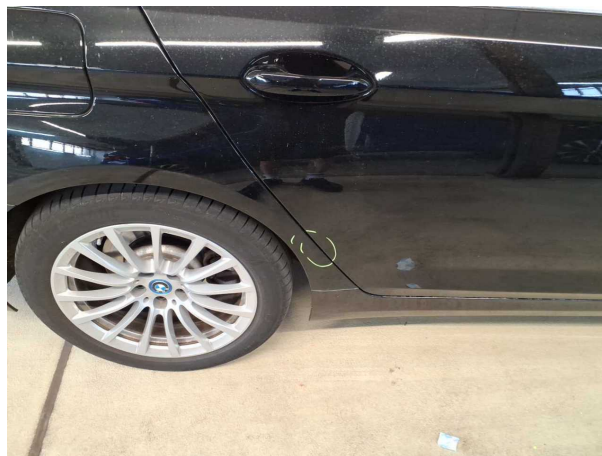
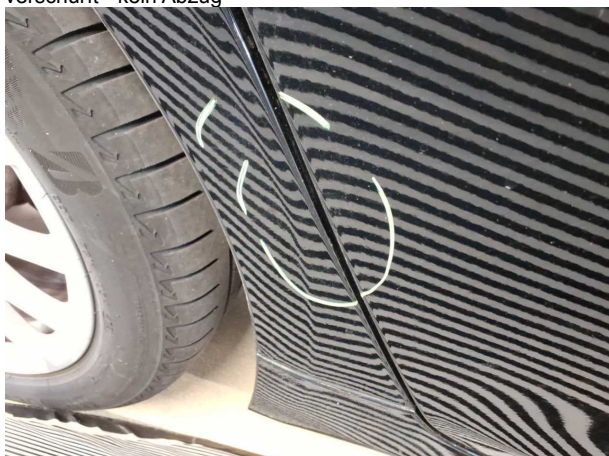
| Nr. | Bauteilgruppe | Beschreibung |
|---|---|---|
| 2 | Seitenwand rechts | Seitenwand - Delle(n) - sanft instandsetzen |

**Beschädigung #2:** Seitenwand rechts: Seitenwand - Delle(n) - sanft instandsetzen

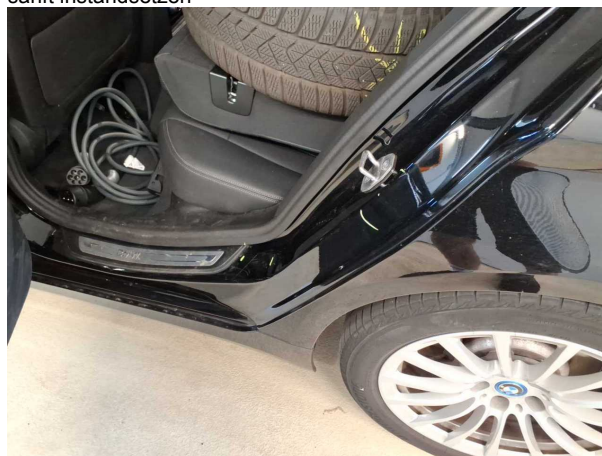
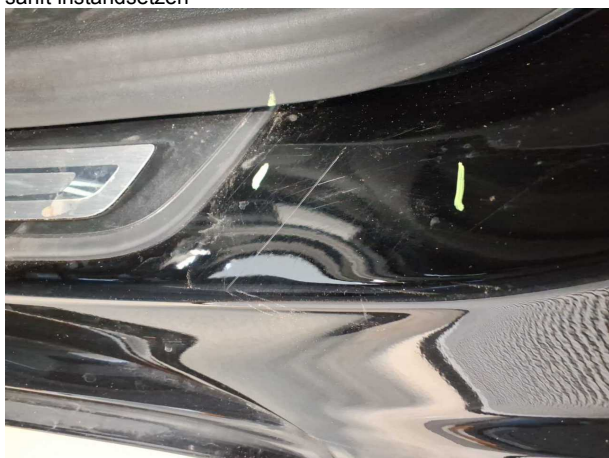
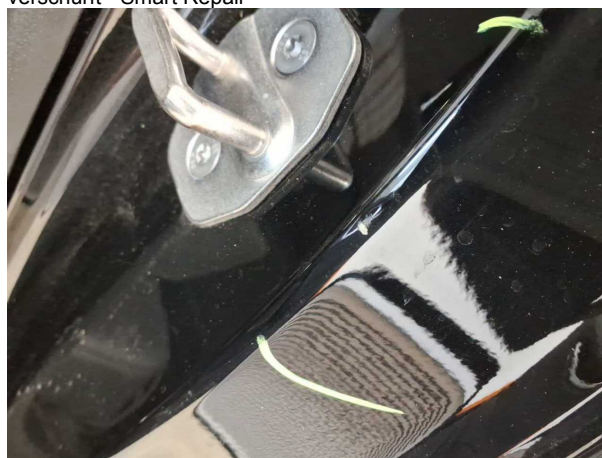
| Nr. | Bauteilgruppe | Beschreibung |
|---|---|---|
| 3 | Seitenwand links | Einstieg - verkratzt / verschürft - Smart Repair |

**Beschädigung #3:** Seitenwand links: Einstieg - verkratzt / verschürft - Smart Repair

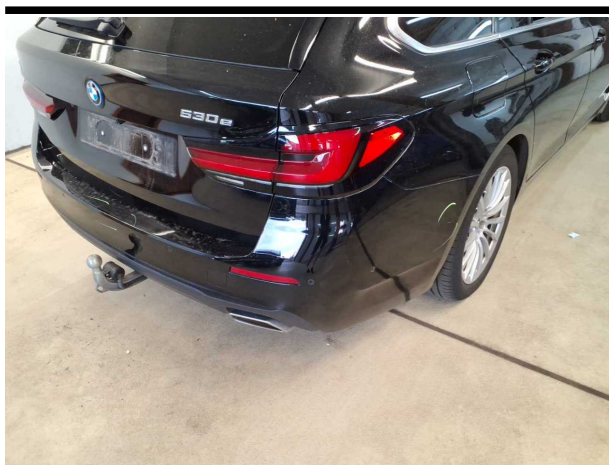
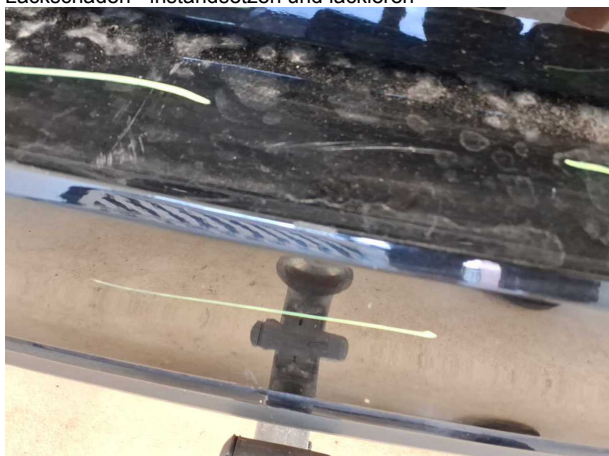
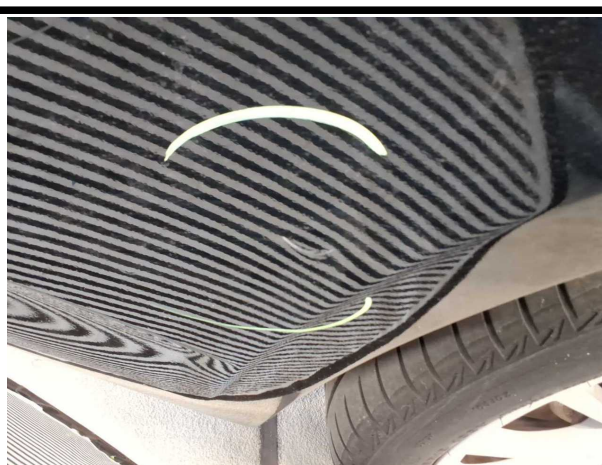
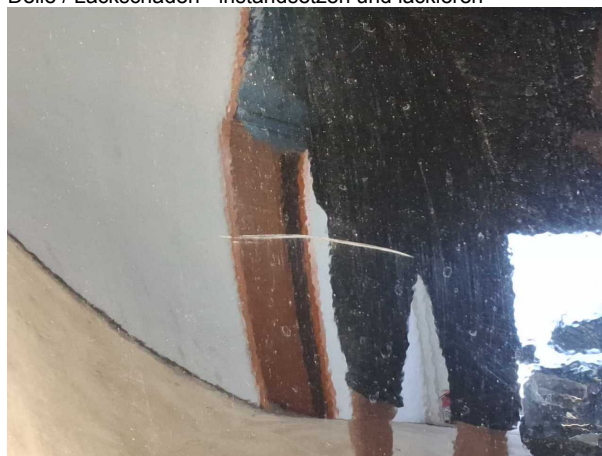
| Nr. | Bauteilgruppe | Beschreibung |
|---|---|---|
| 5 | Stoßfänger hinten | Stoßfänger hinten - Delle / Lackschaden - instandsetzen und lackieren |

**Beschädigung #5:** Stossfänger hinten: Stossfänger hinten - Delle / Lackschaden - instandsetzen und lackieren

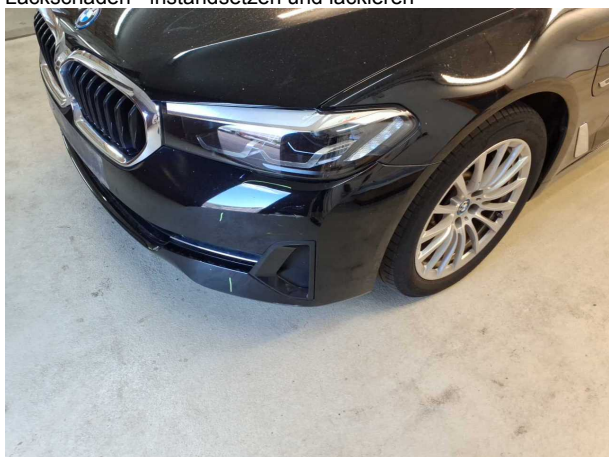
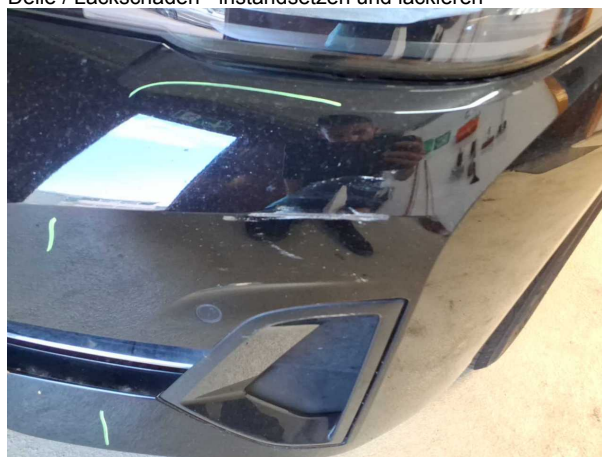
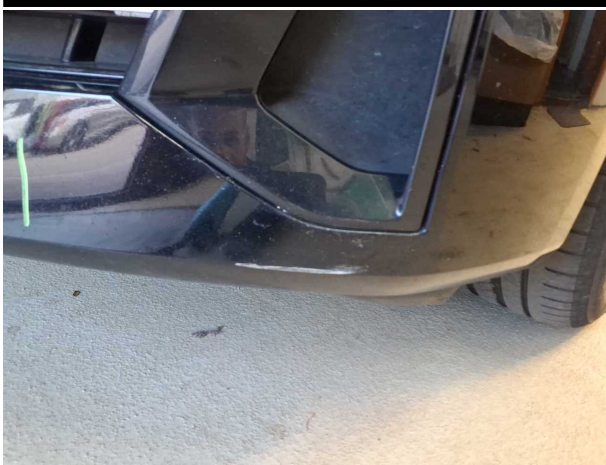
| Nr. | Bauteilgruppe | Beschreibung |
|---|---|---|
| 6 | Stoßfänger vorn | Stoßfänger vorn - verkratzt / verschürft - instandsetzen und lackieren |

**Beschädigung #6:** Stossfänger vorn: Stossfänger vorn - verkratzt / verschürft - instandsetzen und lackieren

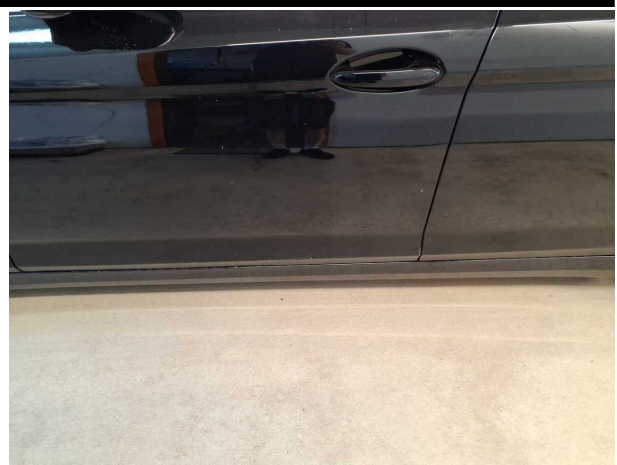
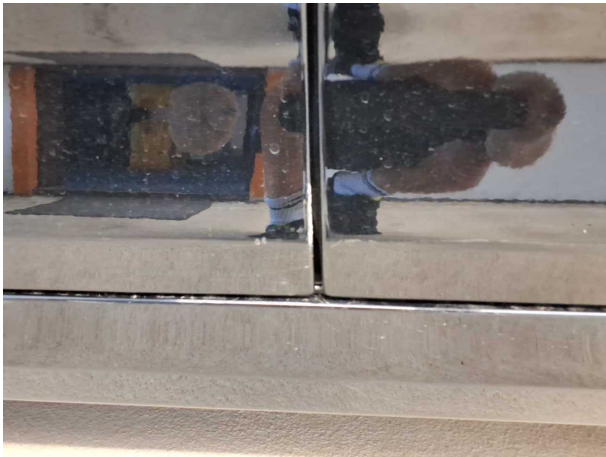
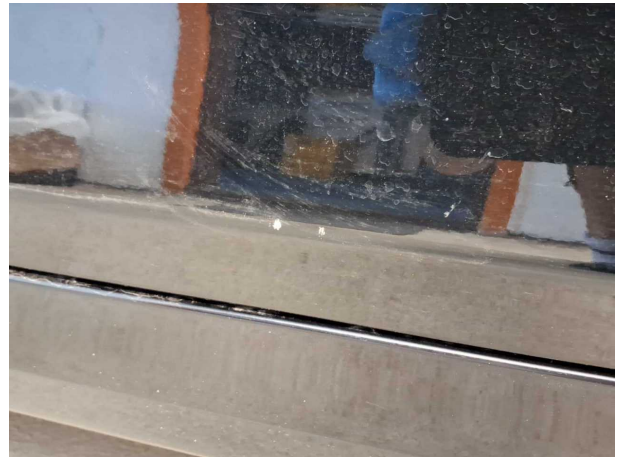
| Nr. | Bauteilgruppe | Beschreibung |
|---|---|---|
| 7 | Tür vorn links | Tür - verkratzt / verschürft - instandsetzen und lackieren |

**Beschädigung #7:** Tür vorn links: Tür - verkratzt / verschürft - instandsetzen und lackieren
