Wertgutachten

Ihr Auftrag vom	12.05.2026 durch Raiffeisen-Impuls Fuhrparkmanagement GmbH & Co. KG
Besichtigungsort	36272 Niederaula, Industriestraße 11
Besichtigungsdatum	27.05.2026
Referenznummern	0002071091

Fahrzeugident.-Nr.	W0VZT8GP8N1046134		
Fahrzeugart	PKW - Kombilimousine	Farbton / Lackart	Mondstein Grau / Metallic
Hersteller	Opel	Nächste HU	02/2028
Typ / Verkaufsbez.	Insignia B Sports Tourer 2.0 CDTI Business	Laufleistung abgelesen	67.896 km
Erstzulassung	02.02.2023	Emissionsklasse	Euro 6
Getriebe / Gänge	Automatik / 8	Sitzplätze / Türen	5 / 5
Achsen / angetrieben	2 / 1	Anzahl Besitzer	unbekannt
Motorart	Reihenmotor / Diesel	Hubraum / Nennleistung	1.995 ccm / 128 KW
Antriebsart	Frontantrieb

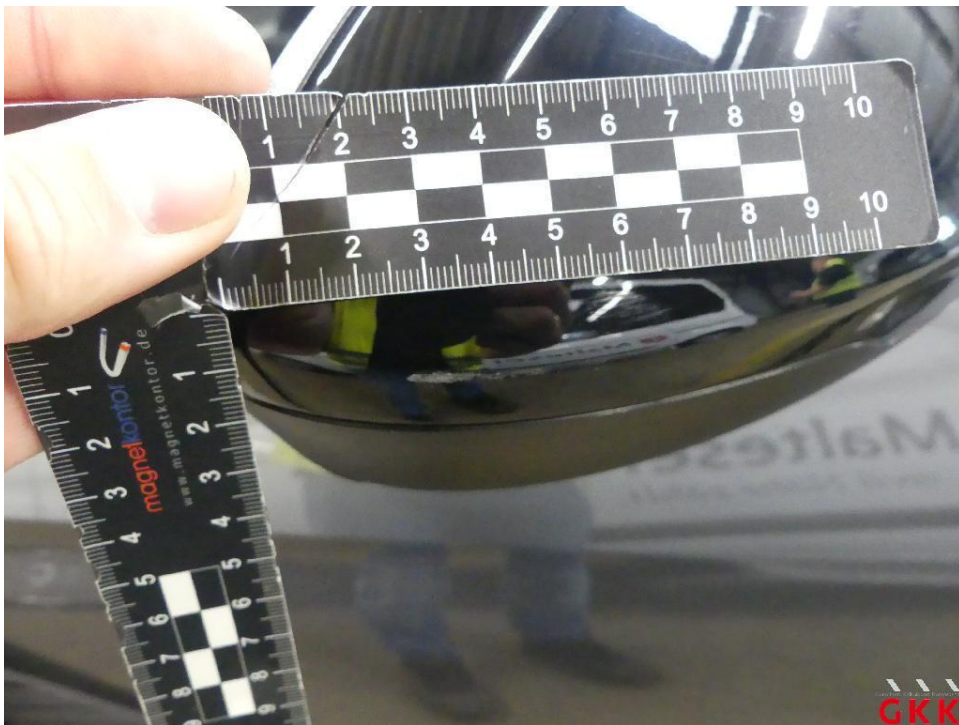
Seite rechts (Angaben ohne MwSt.)	Reparaturkosten	MW
Seitenwand rechts, beschädigt, instand setzen - lackieren (Bild 24, Bild 25, Bild 26)	829,79 €	567,28 €
Spiegelgehäuse rechts Kappe -lackiert-, verkratzt, lackieren ohne LV (Bild 16, Bild 17)	94,41 €	61,37 €
Ohne Zuordnung (Angaben ohne MwSt.)	Reparaturkosten	MW
Frontscheibe, Steinschlag, Gebrauchsspur	0,00 €	0,00 €
Fahrzeug, Hagelschaden, kalt drücken (Bild 18, Bild 19, Bild 20, Bild 21, Bild 22, Bild 23)	638,08 €	638,08 €
Fahrzeug Front, Steinschlag, Gebrauchsspur	0,00 €	0,00 €

Bild 16 Spiegelgehäuse rechts, Kappe -lackiert-, verkratzt, lackieren ohne LV

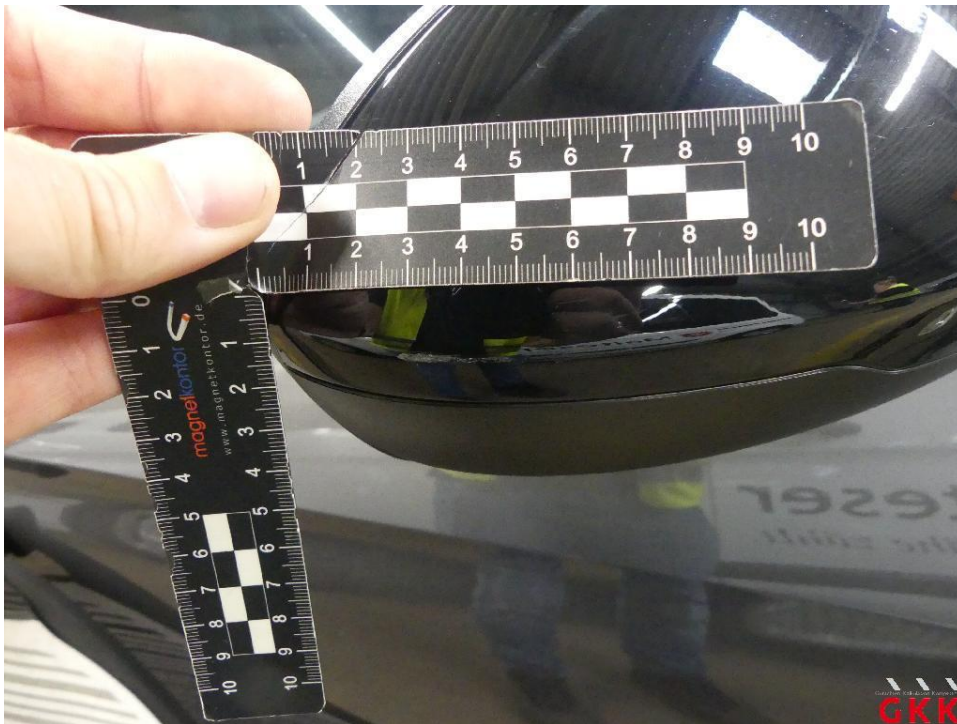
Bild 17 Spiegelgehäuse rechts, Kappe -lackiert-, verkratzt, lackieren ohne LV

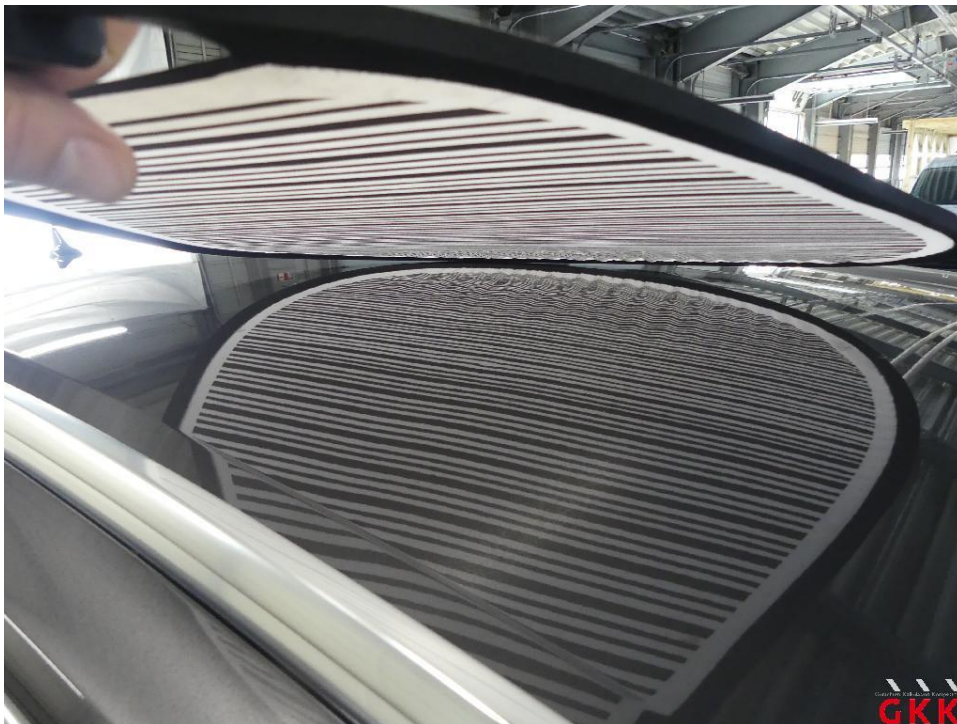
Bild 18 Fahrzeug, Hagelschaden, kalt drücken

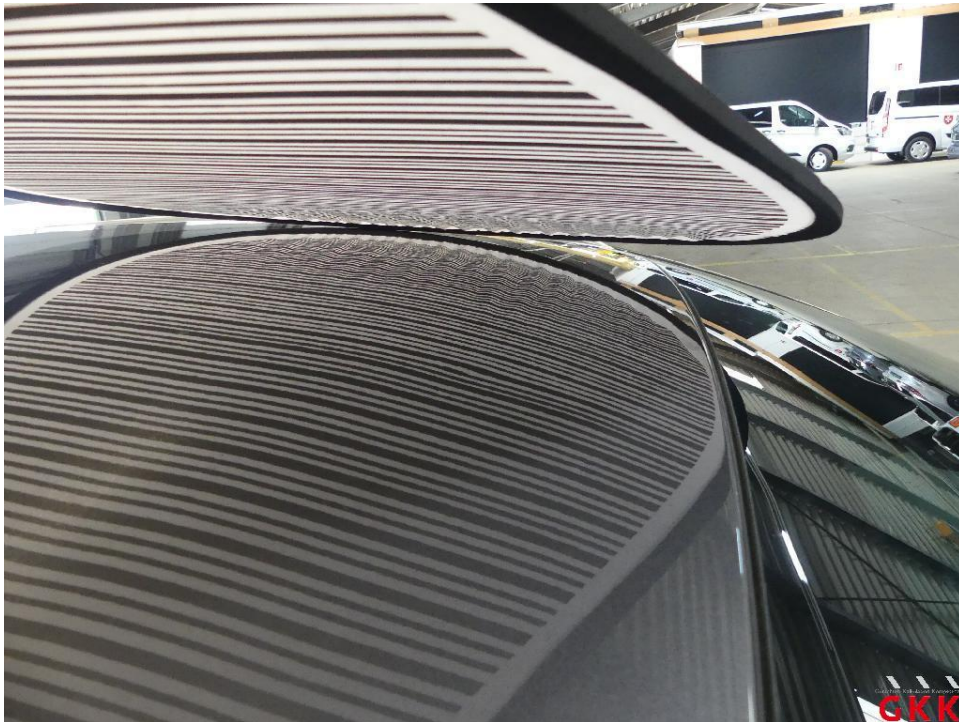
Bild 19 Fahrzeug, Hagelschaden, kalt drücken

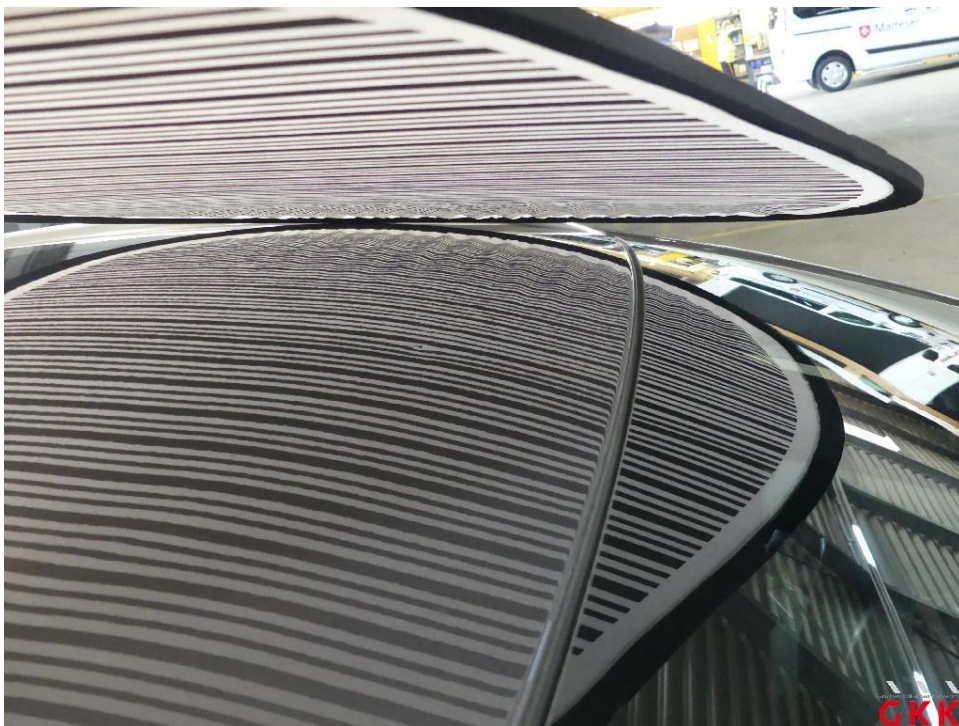
Bild 20 Fahrzeug, Hagelschaden, kalt drücken

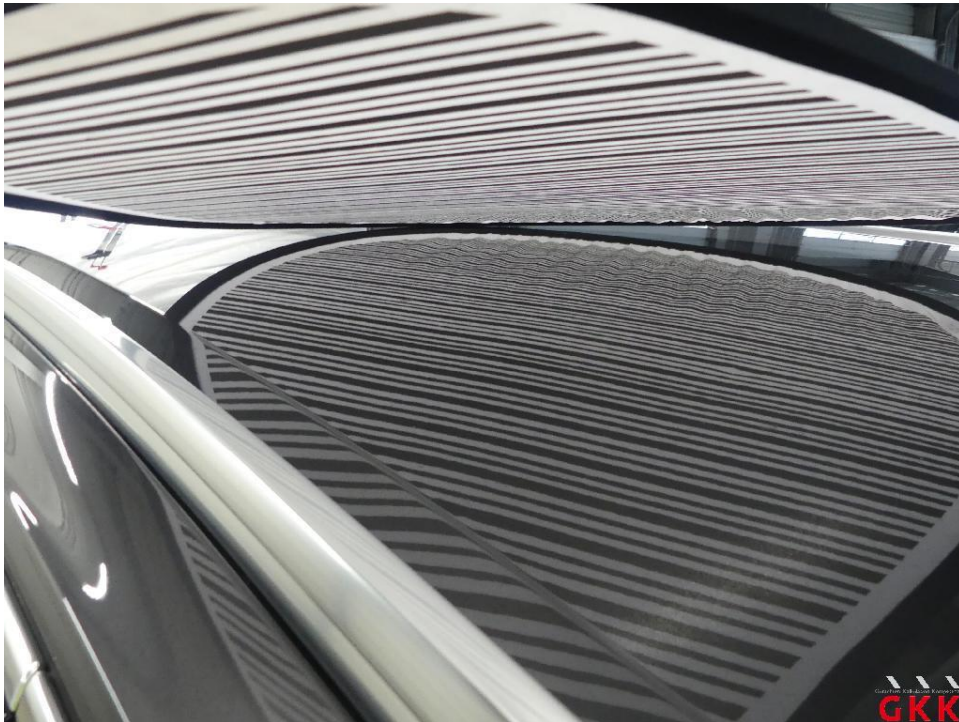
Bild 21 Fahrzeug, Hagelschaden, kalt drücken

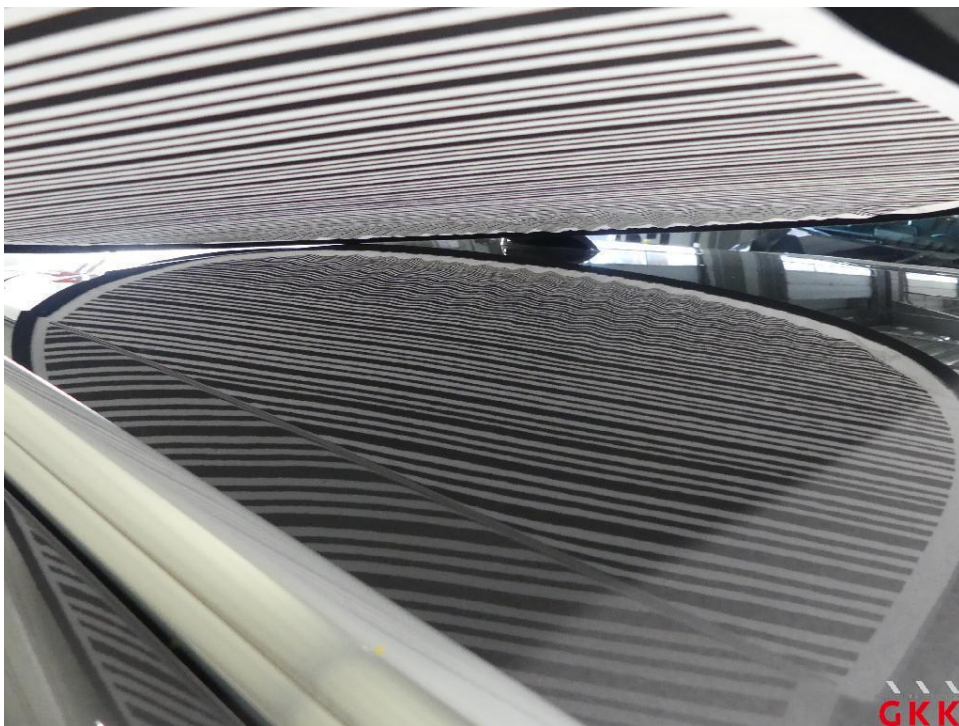
Bild 22 Fahrzeug, Hagelschaden, kalt drücken

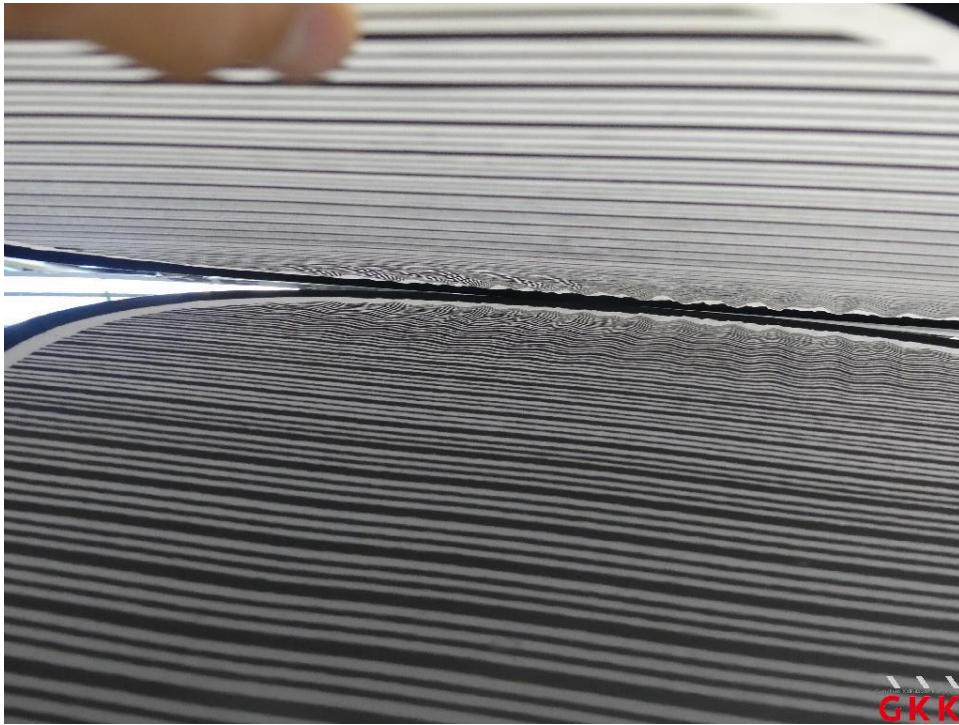
Bild 23 Fahrzeug, Hagelschaden, kalt drücken

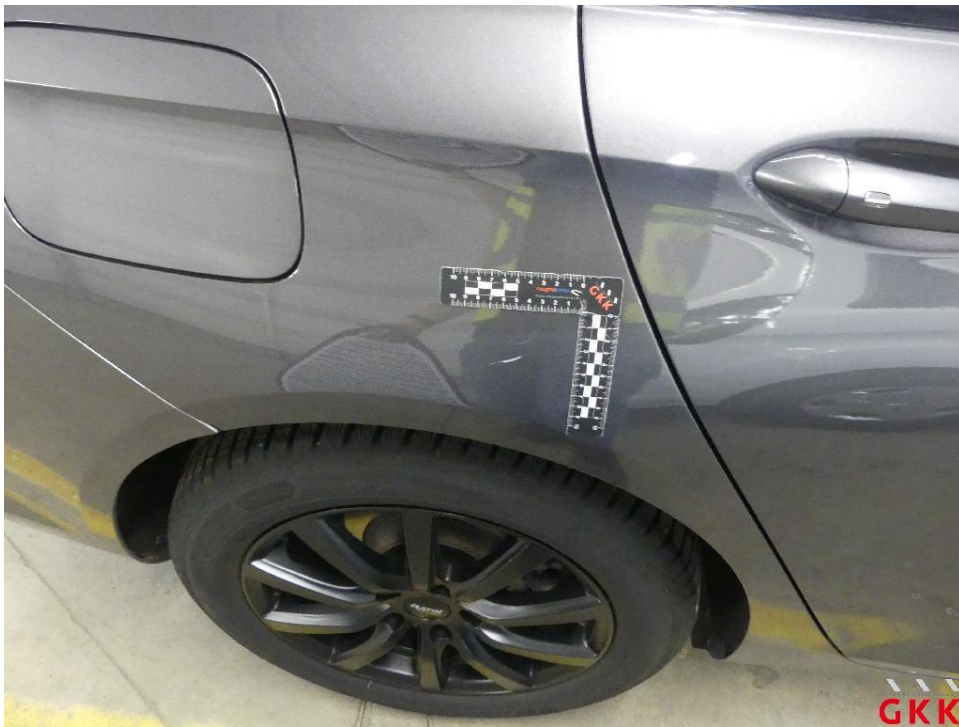
Bild 24 Seitenwand rechts, beschädigt, instand setzen - lackieren

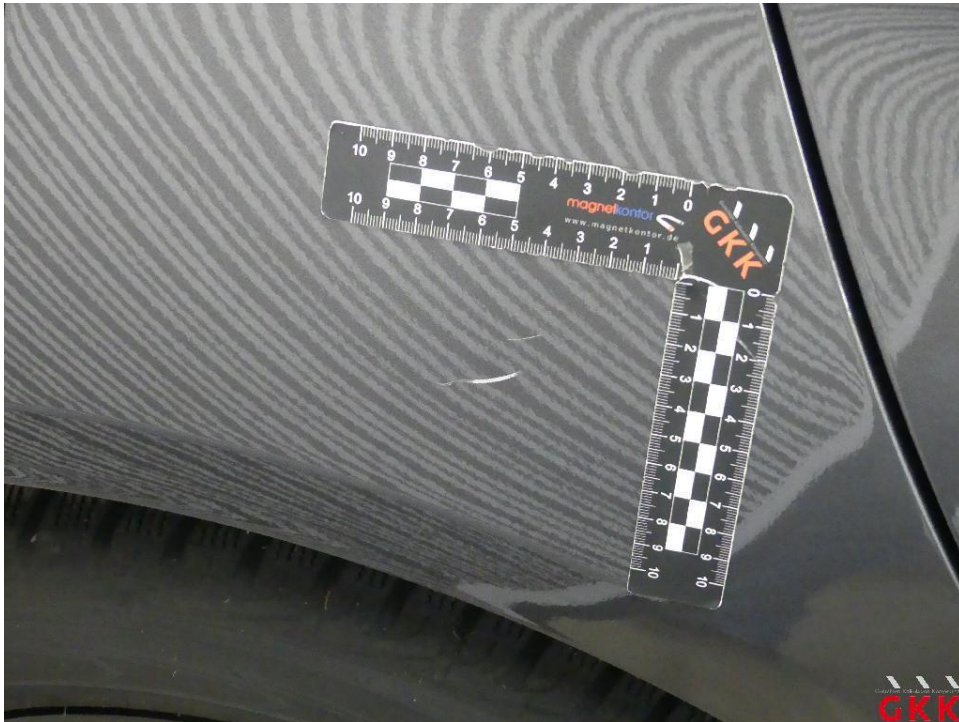
Bild 25 Seitenwand rechts, beschädigt, instand setzen - lackieren

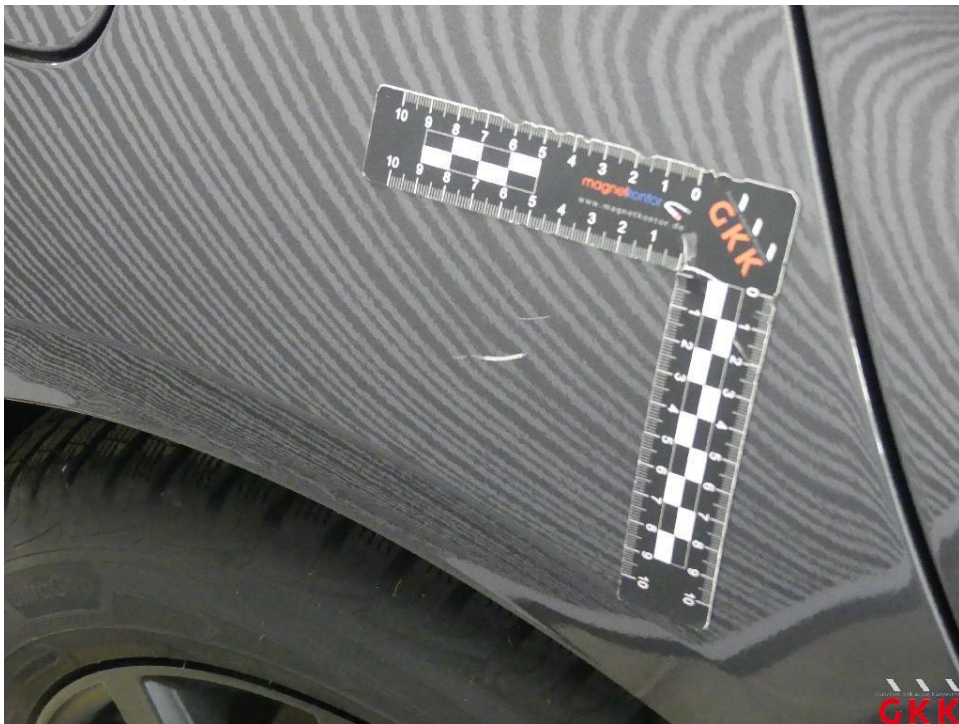
Bild 26 Seitenwand rechts, beschädigt, instand setzen - lackieren
