Cupra

TERRAMAR 1.5 ETSI DSG 150CV AUTOMÁTICO

VIN (NUMERO DE BASTIDOR): VSSZZZKP3T1024639

Localización de la Inspección
Campa Hertz Malaga

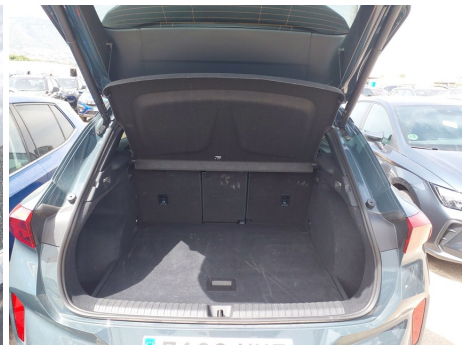
Elementos faltantes / Cubierta de carga

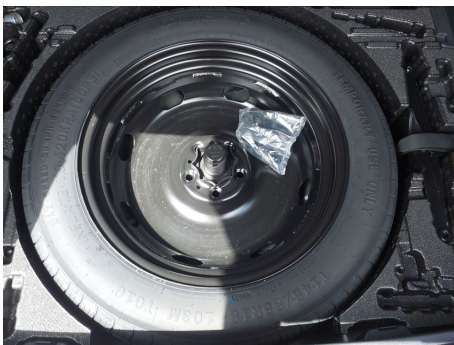
Elementos faltantes / Neumático de rueda de repuesto

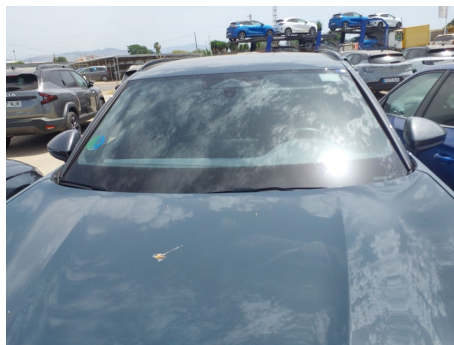
#	Elemento	Defecto	Operación	Coste neto
001	Parabrisas / -	Rayado	Aceptable	-

Parabrisas / - / Rayado

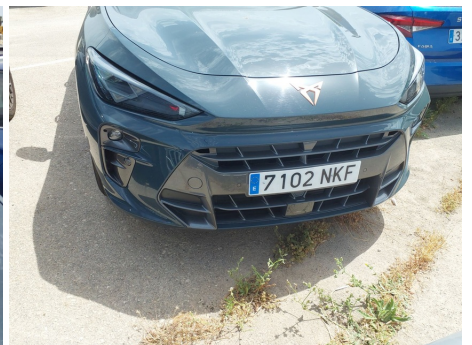
-	-	-	-
	-	-	-	-
002	Paragolpes / Delantero	Rayado	Aceptable	-

Paragolpes / Delantero / Rayado

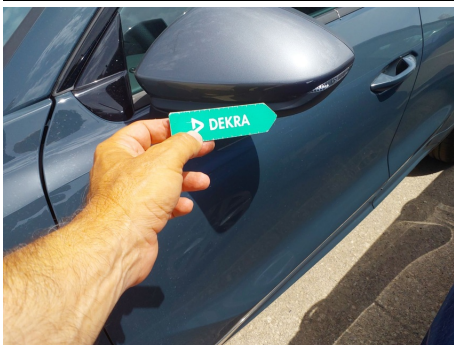
-	-	-	-
	-	-	-	-
003	Carcasa del espejo de la puerta exterior / Izquierda	Rayado	Pintar	9,60 EUR

Carcasa del espejo de la puerta exterior / Izquierda / Rayado

-	0,20 h	-	-
	-	7,60 EUR	2,00 EUR	-
004	Puerta / Delantero izquierdo	Rayado	Pintar	57,60 EUR

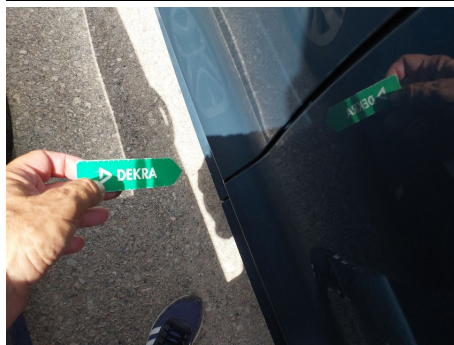
Puerta / Delantero izquierdo / Rayado

-	1,20 h	-	-
	-	45,60 EUR	12,00 EUR	-
005	Paragolpes / Trasero	Rayado	Aceptable	-

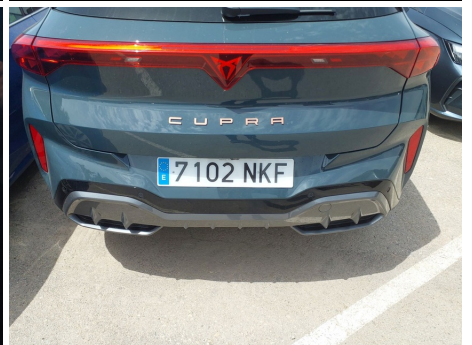
Paragolpes / Trasero / Rayado
