Zustandsbericht

Kunde :	Allane SE HCBE	Amtl. Kennzeichen :	NR-N 401E
Berichtsnummer :	0000000922057-DE968		
Referenznummer:	31183228

Hyundai Ioniq (2016->) Prime Plug-In Hybrid

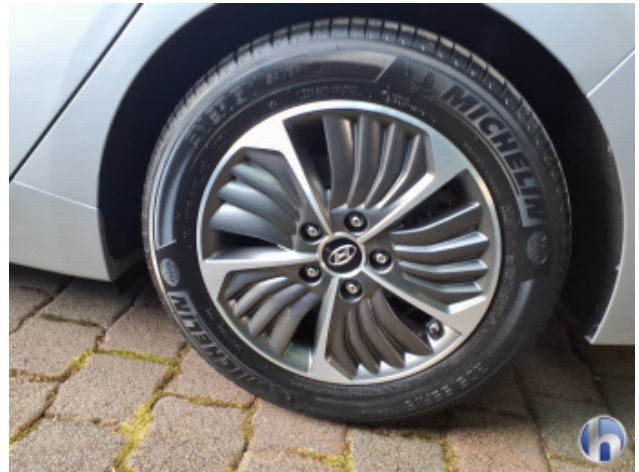
Bereifung

Reifenart / Felgentyp:	Sommerreifen	Aluminium original
1. Achse - links / Zust.	Michelin	205/55/R16/-- 1.5 mm
1. Achse - rechts / Zust.	Michelin	205/55/R16/-- 1.5 mm
2. Achse - links / Zust.	Michelin	205/55/R16/-- 1.5 mm
2. Achse - rechts / Zust.	Michelin	205/55/R16/-- 1.5 mm
Verkehrssicherheit:	Nicht verkehrssicher

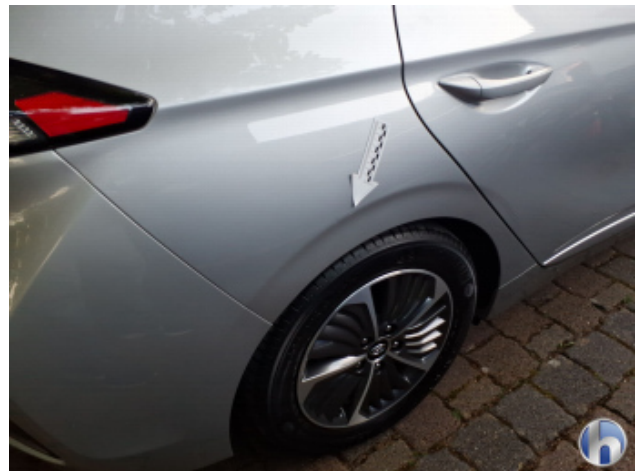
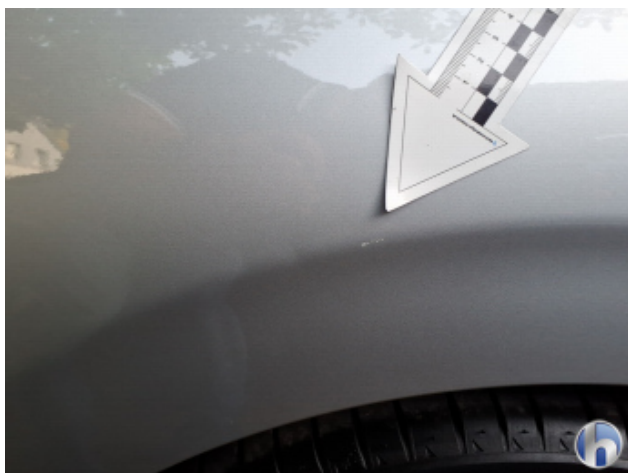
Karosserie außen		
	Bauteil	Schaden	Rep.-Art
1.	Seitenwand - Hinten - Rechts	Gebrauchsspuren	Ohne Reparatur

1. Seitenwand - Hinten - Rechts
Gebrauchsspuren - Ohne Reparatur

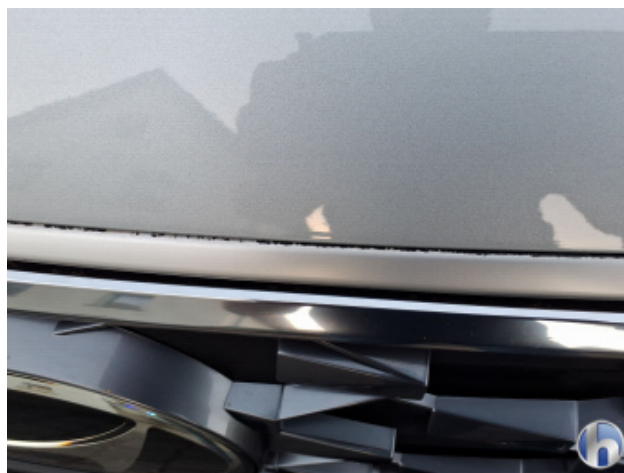
Bauteil	Schaden	Rep.-Art
2.	Kühlergrill Außen vorne	Lackabplatzer	Lackieren
3.	4 Stk. Sommerreifen	Verschlissen	Erneuern

2. Kühlergrill Außen vorne
Lackabplatzer - Lackieren
