Wertgutachten

Ihr Auftrag vom	11.06.2026 durch Raiffeisen-Impuls Fuhrparkmanagement GmbH & Co. KG
Besichtigungsort	36272 Niederaula, Industriestraße 11
Besichtigungsdatum	29.06.2026
Referenznummern	0002110715

Fahrzeugident.-Nr.	VXEVJYHV2SU332292		
Fahrzeugart	PKW - Transporter	Farbton / Lackart	Weiß / Uni
Hersteller	Opel	Nächste HU	keine Angabe
Typ / Verkaufsbez.	Vivaro Kasten 1.5 D Basis M (L2)	Laufleistung abgelesen	9.350 km
Erstzulassung	14.10.2025	Emissionsklasse	Euro 6
Getriebe / Gänge	Manuell / 6	Sitzplätze / Türen	3 / 5
Achsen / angetrieben	2 / 1	Anzahl Besitzer	keine Angabe
Motorart	Reihenmotor / Diesel	Hubraum / Nennleistung	1.499 ccm / 88 KW
Antriebsart	Frontantrieb

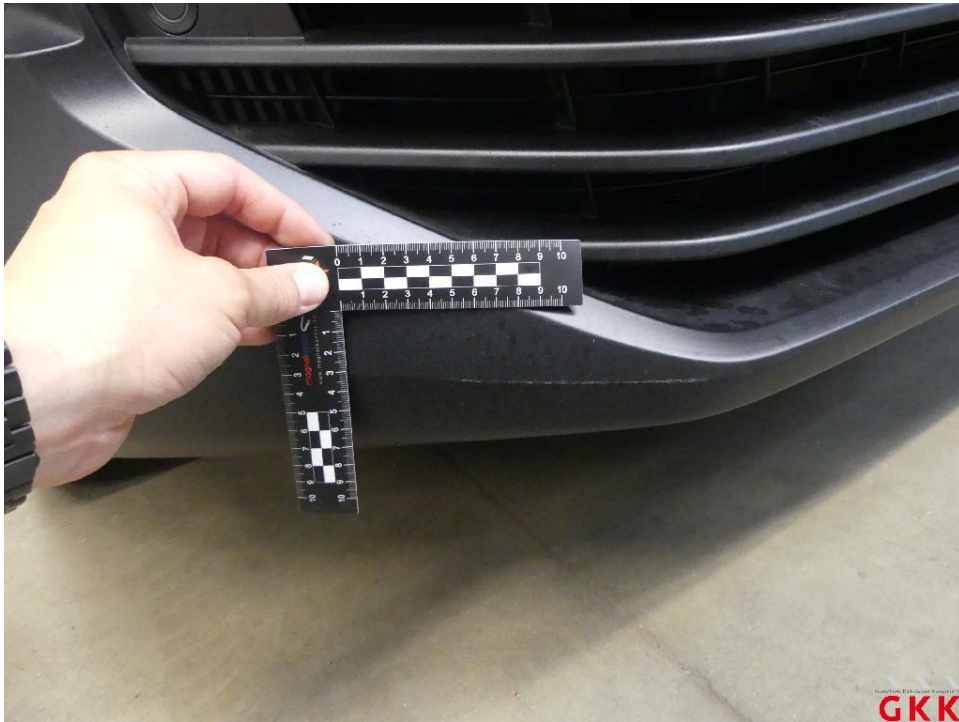
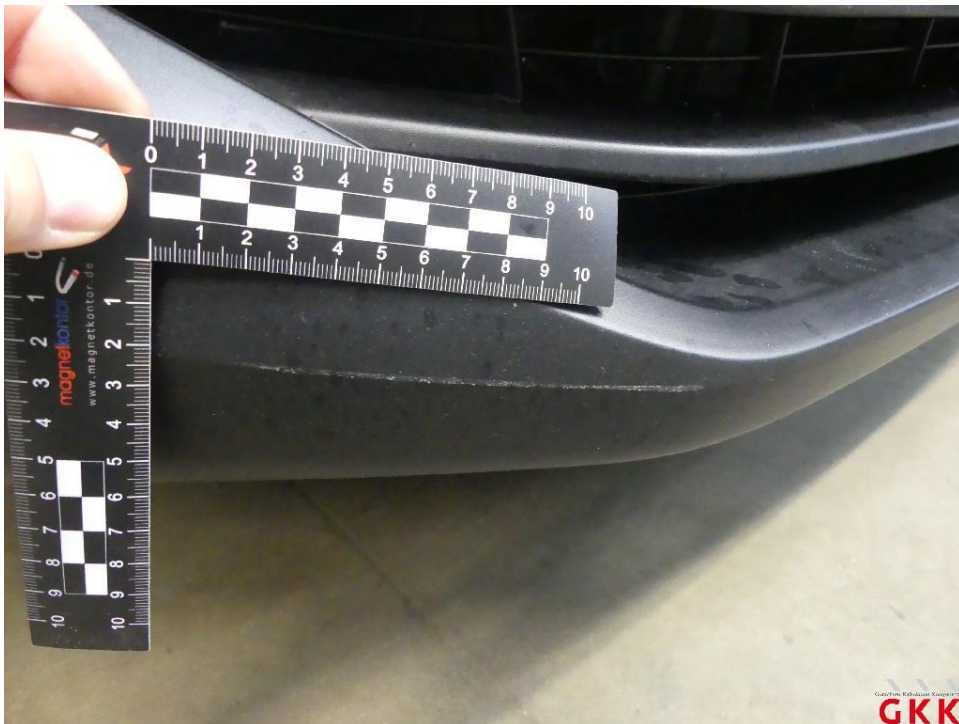
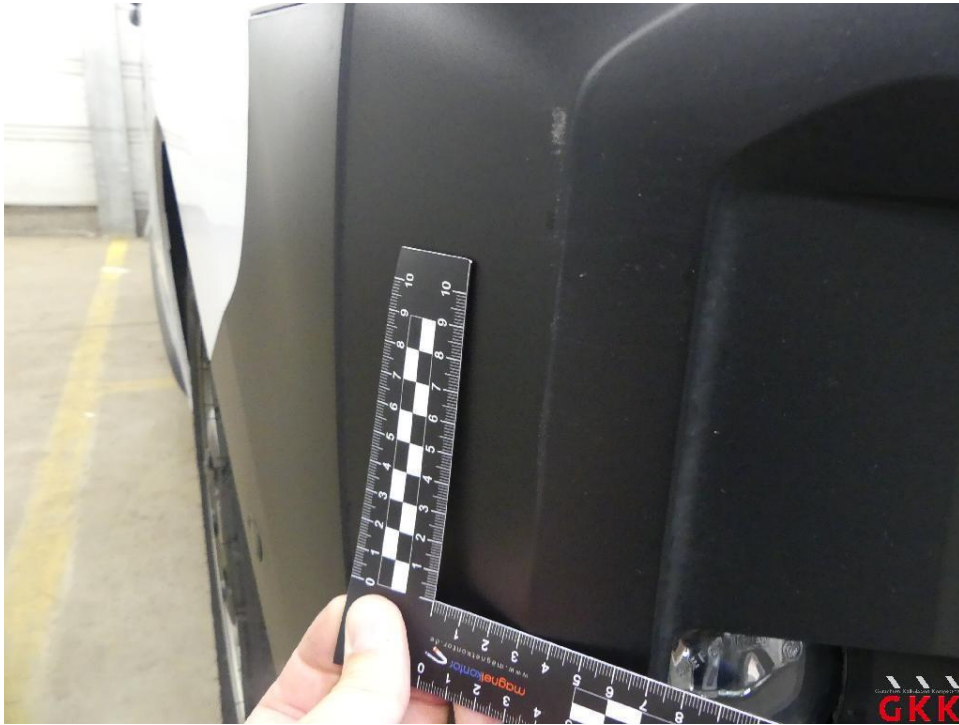
Wertbeeinflussende Faktoren		
Front (Angaben ohne MwSt.)	Reparaturkosten	MW
Stoßfänger vorne Verkleidung -unlackiert-, verkratzt, ersetzen (Bild 13, Bild 14, Bild 15)	934,93 €	841,44 €
Frontscheibe mit Regensensor und Frontkamera, Steinschlag mit Rissbildung, ersetzen (Bild 16, Bild 17, Bild 18)	969,99 €	969,99 €
Seite links (Angaben ohne MwSt.)	Reparaturkosten	MW
Tür vorne links Innenverkleidung -Abdeckung-, verkratzt, Gebrauchsspur	0,00 €	0,00 €
Seite rechts (Angaben ohne MwSt.)	Reparaturkosten	MW
Seitenwand rechts, beschädigt, instand setzen - lackieren (Bild 19, Bild 20, Bild 21)	1593,16 €	1449,80 €
Heck (Angaben ohne MwSt.)	Reparaturkosten	MW
Stoßfänger hinten Verkleidung -unlackiert-, verkratzt, Gebrauchsspur	0,00 €	0,00 €
Exterieur (Angaben ohne MwSt.)	Reparaturkosten	MW
Beschriftungs- / Werbefolie, beklebt, entkleben	140,00 €	140,00 €
Ohne Zuordnung (Angaben ohne MwSt.)	Reparaturkosten	MW
HU (Hauptunters.) PKW / Transporter, kein gültiger Nachweis vorhanden, durchführen	132,77 €	132,77 €

Bild 13 Stoßfänger vorne, Verkleidung -unlackiert-, verkratzt, ersetzen

Bild 14 Stoßfänger vorne, Verkleidung -unlackiert-, verkratzt, ersetzen

Bild 15 Stoßfänger vorne, Verkleidung -unlackiert-, verkratzt, ersetzen

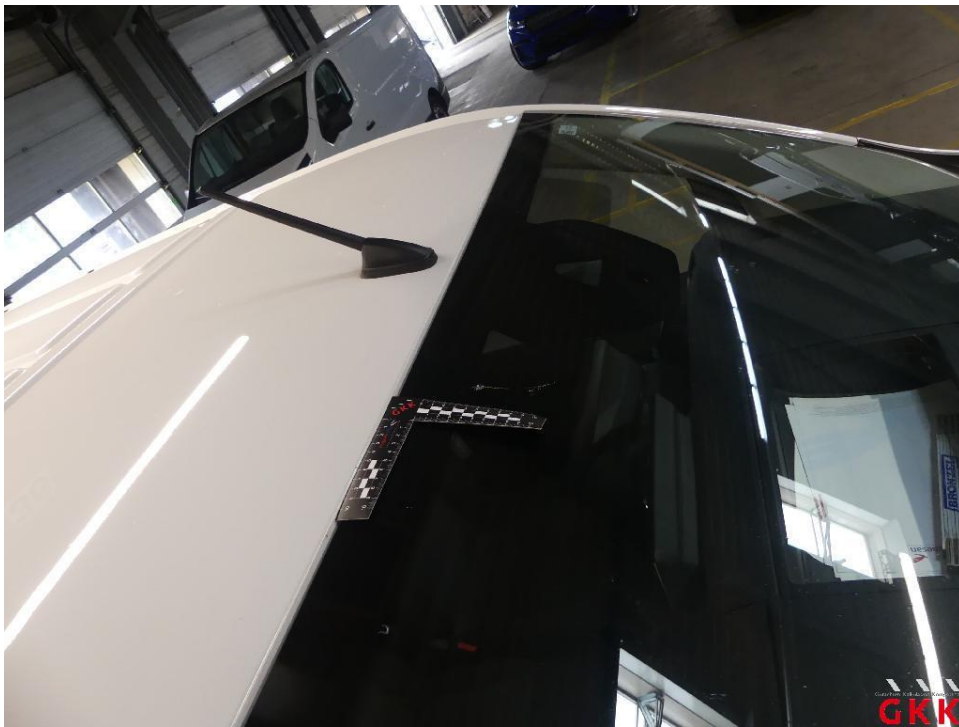
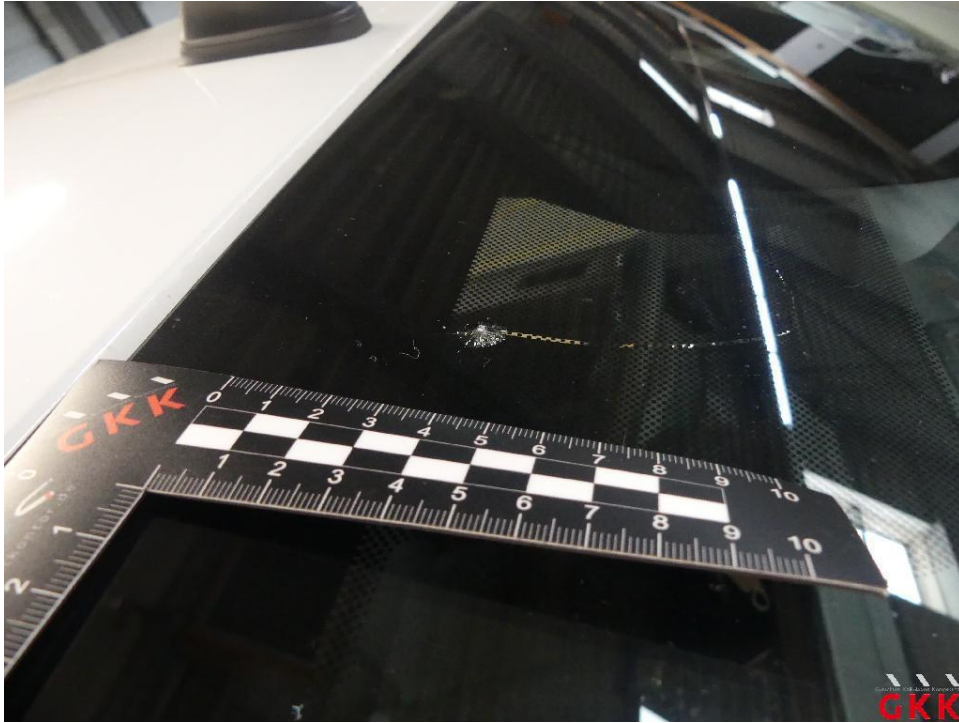
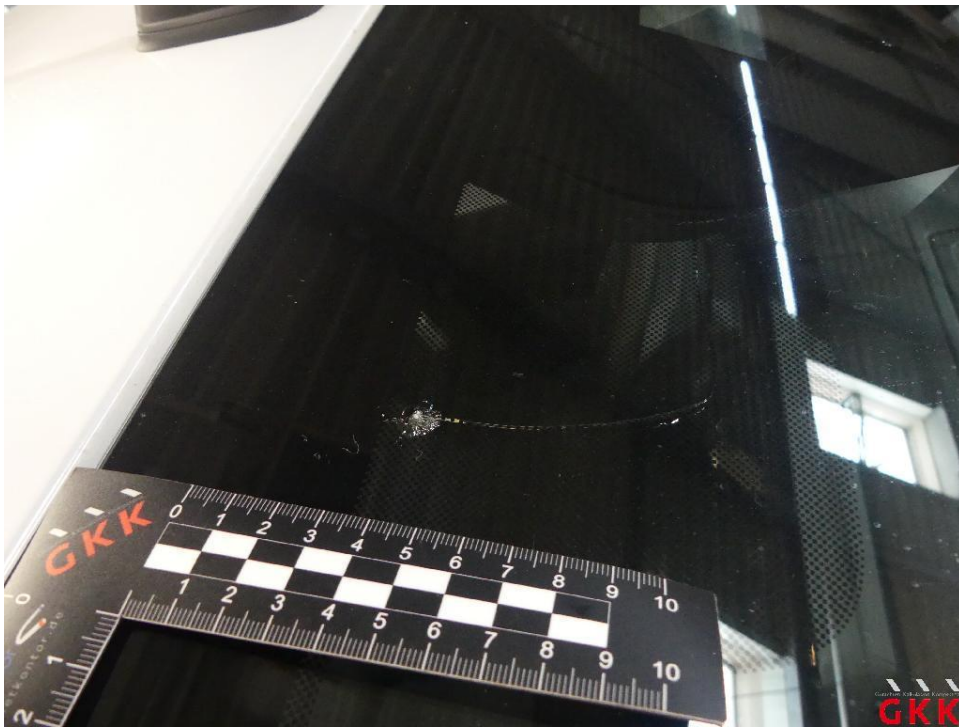
Bild 16 Frontscheibe, mit Regensensor und Frontkamera, Steinschlag mit Rissbildung, ersetzen

Bild 17 Frontscheibe, mit Regensensor und Frontkamera, Steinschlag mit Rissbildung, ersetzen

Bild 18 Frontscheibe, mit Regensensor und Frontkamera, Steinschlag mit Rissbildung, ersetzen

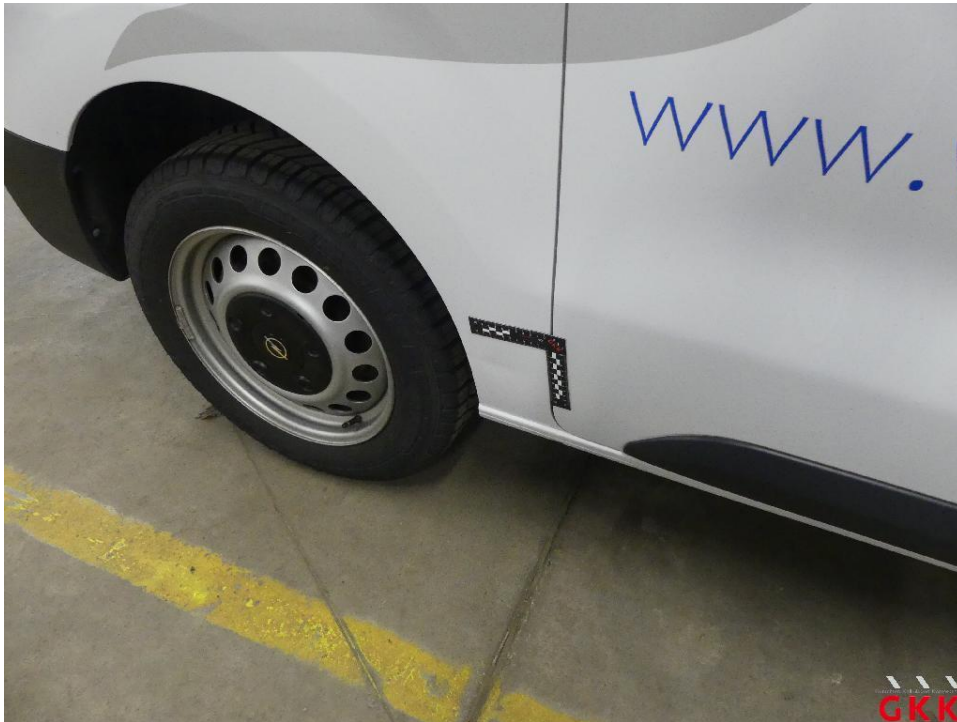
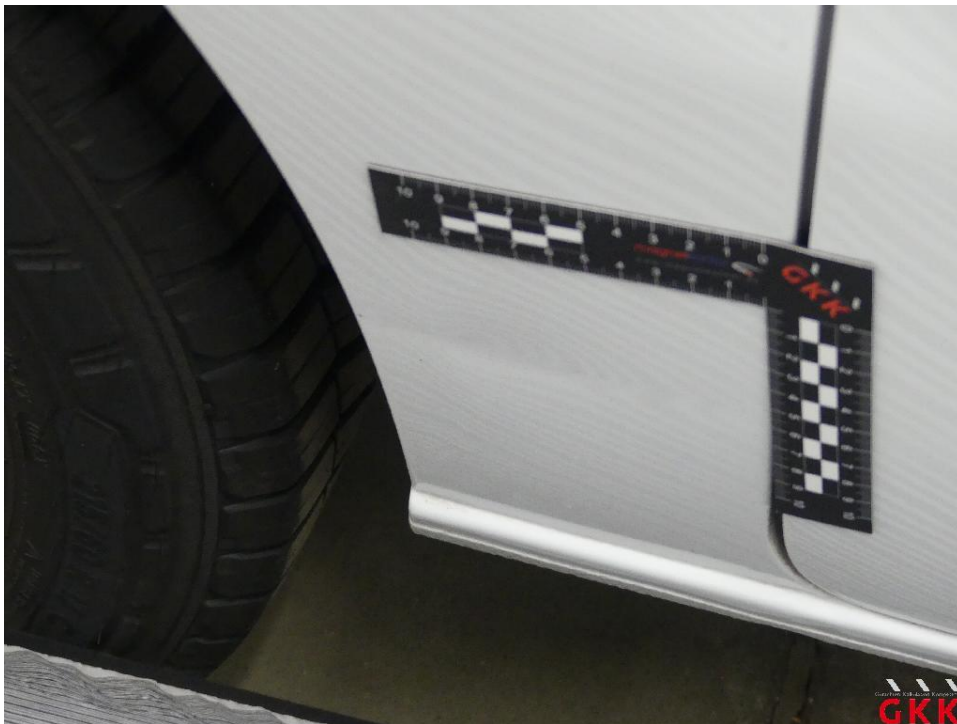
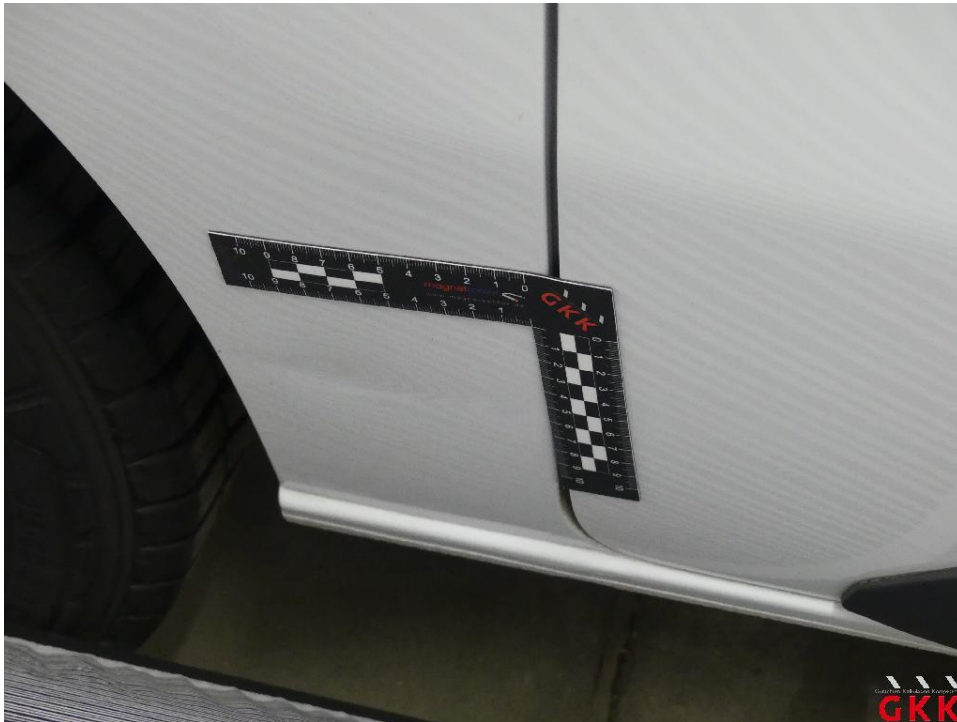
Bild 19 Seitenwand rechts, beschädigt, instand setzen - lackieren

Bild 20 Seitenwand rechts, beschädigt, instand setzen - lackieren

Bild 21 Seitenwand rechts, beschädigt, instand setzen - lackieren
