## Zustandsbericht

| Berichtsnummer : | 0000000938265-DE926 | | |

#### Hyundai Kona (OS)(2017->) Basis Elektro 2WD

| Fahrzeug-Ident.-Nr.: | TMAK281HFNJ063238 | Laufleistung abgelesen: | 52478 km |

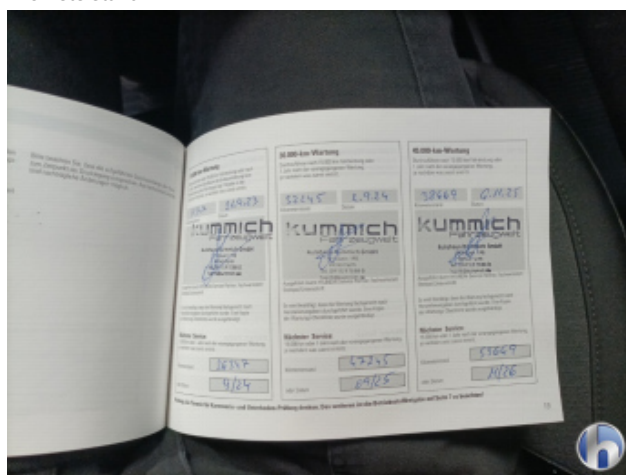
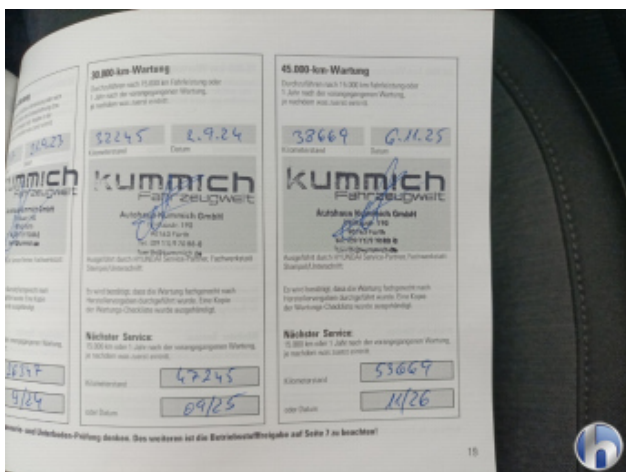
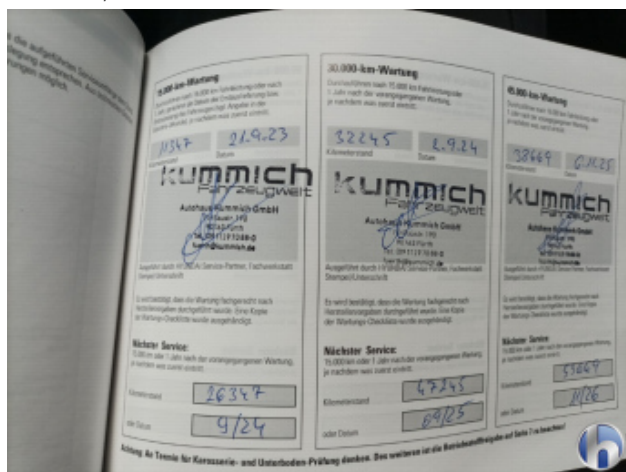
| Durchgeführte Technikprüfung | |
|---|---|
| <b>Hinweis:</b> | *Serviceintervall nach Herstellervorgaben überzogen (12 Monate / 15.000 km) Wertminderung sowie Verlust der Herstellergarantie und jeglicher Kulanz möglich. |

| <b>Sonstiges</b> | | |
|---|---|---|
| 3. Servicehistorie nicht gepflegt - Wertminderung | | |

Serviceheft/Nachweis

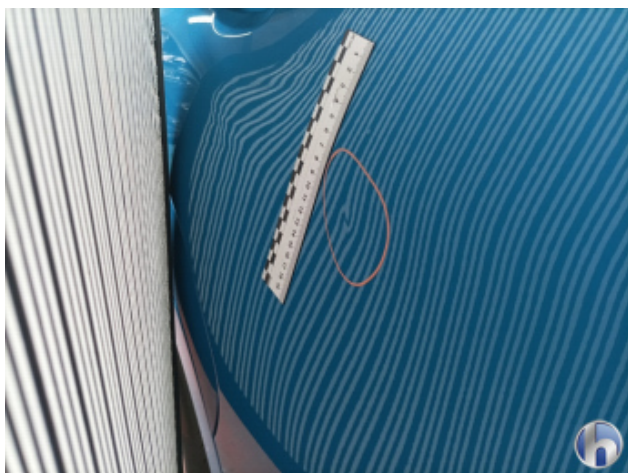
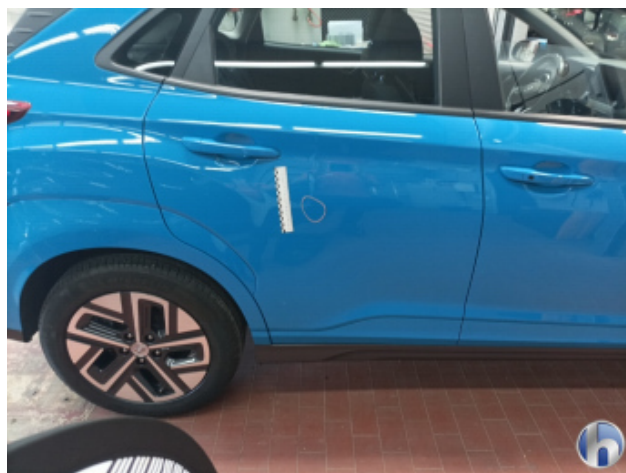
| Schaden | | | |
|---|---|---|---|
| 1. | Tür Hinten - Rechts | Gebrauchsspuren | Ohne Reparatur |

1. Tür Hinten - Rechts  
Gebrauchsspuren - Ohne Reparatur

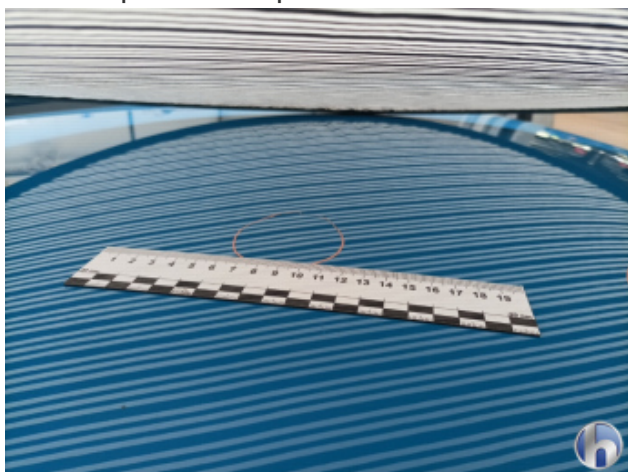
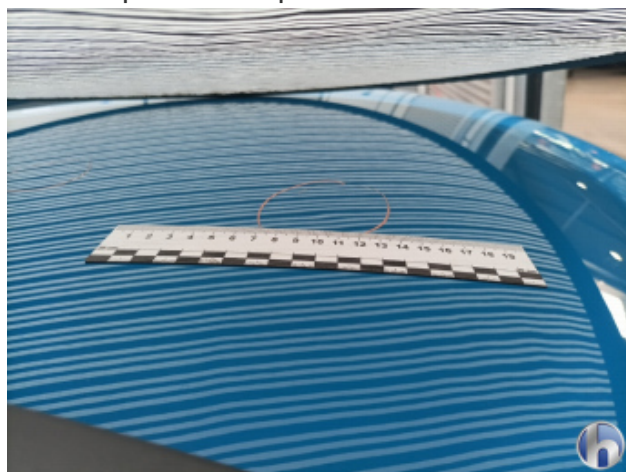
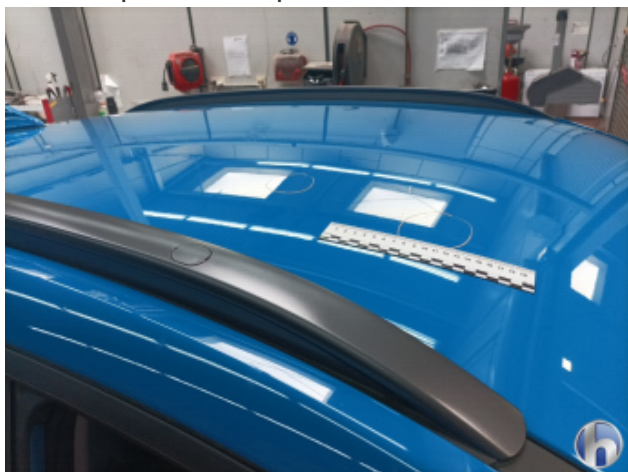
| Schaden | | | |
|---|---|---|---|
| 2. | Dach | Gebrauchsspuren | Ohne Reparatur |

2. Dach  
Gebrauchsspuren - Ohne Reparatur
