DEKRA Automobil GmbH
 St.-Georgen-Str. 27, 95463 Bindlach

Zustandsbericht/Minderwertgutachten-Leasing

Kennzeichen
CO CK75
FIN
W1V9076331P453820

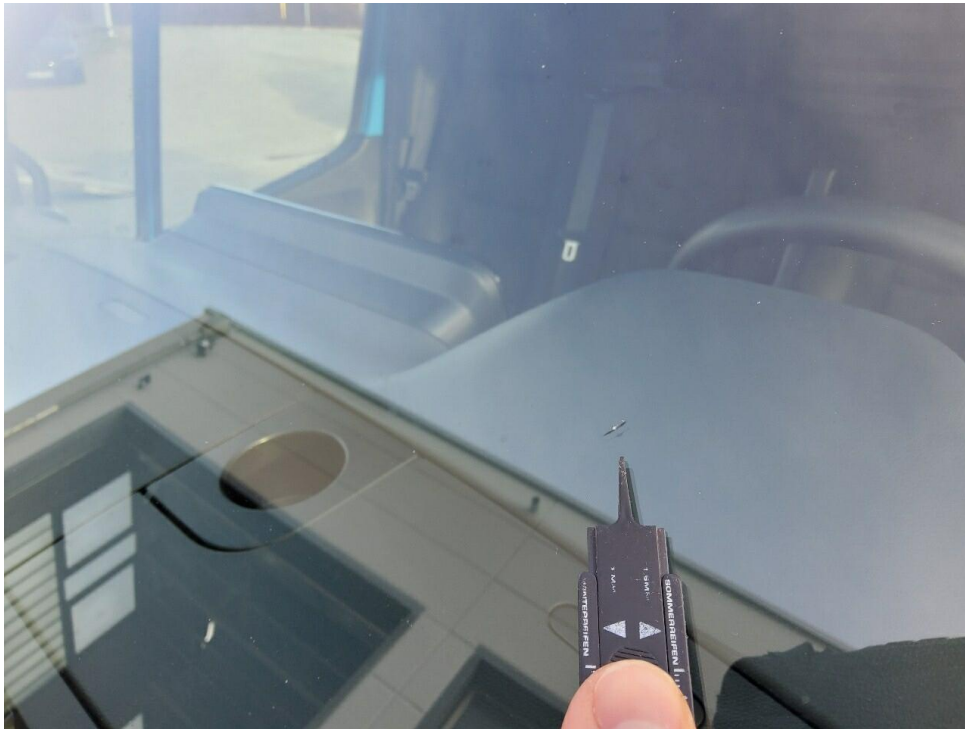
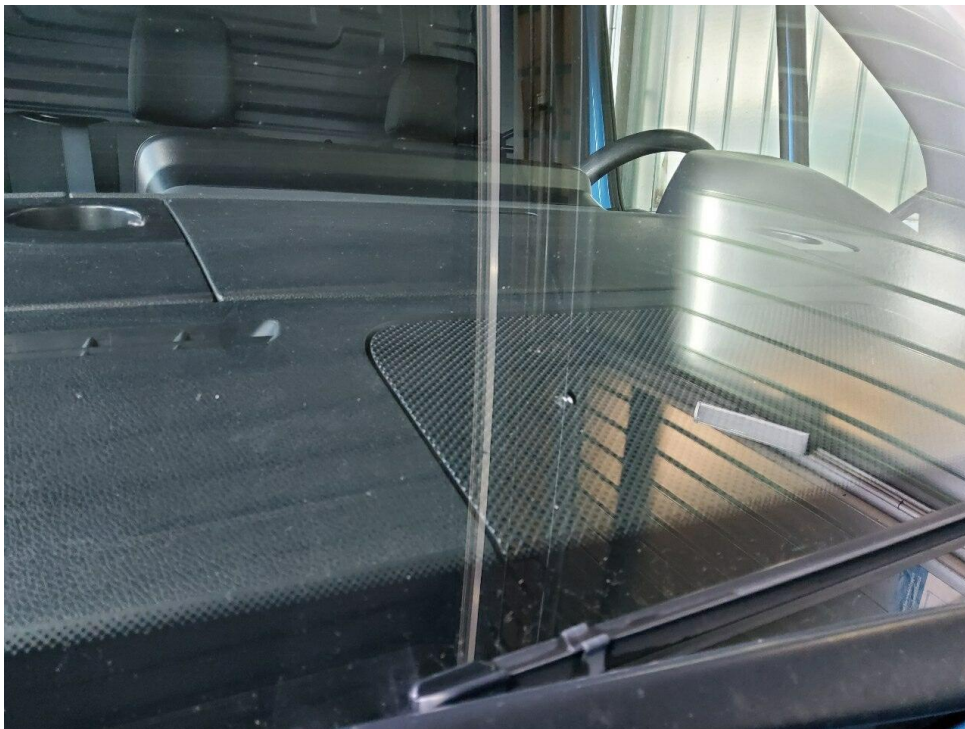
Bezeichnung des Schadens / Rep.-Weg	Rep.Kost brutto	Anrechnung	Minderwert in EUR	
			brutto	netto
1. COC Papier fehlt, erneuern	120	voll	-120	-100,84
2. Frontscheibe Steinschlag mit Rissbildung, erneuern (Bild 9, 10)	1.650	voll	-1.650	-1.386,55
3. Getriebe ölfeucht prüfen, prüfen und Befund festlegen, Schadenerweiterung möglich (Bild 11)	150	voll	-150	-126,05
Rep.Kosten insgesamt / Minderwert	1.920		-1.920	-1.613,44

Bild 9 : Frontscheibe Steinschlag mit Rissbildung

Bild 10 : Frontscheibe Steinschlag mit Rissbildung

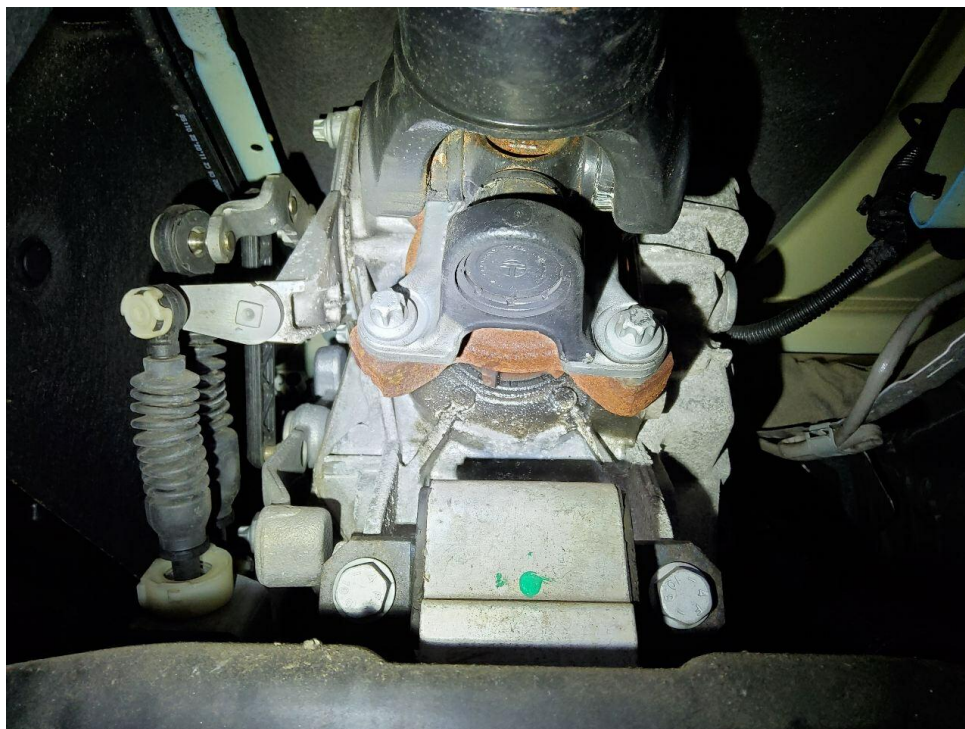
Prüfposition/en: Schadenerweiterung nach Diagnose nicht auszuschließen.

Bild 11 : Getriebe ölflecht prüfen

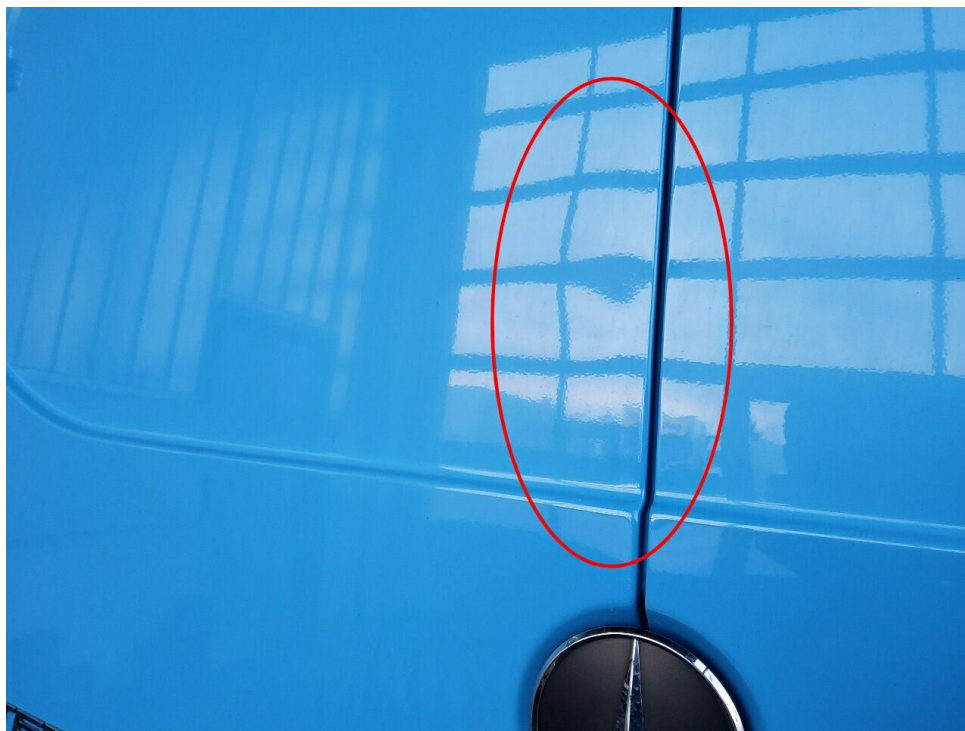
Hecktür links verformt, (Bild 12)

Bild 12 : Hecktür links verformt
