## » Übersicht

| <b>Auftrags-Nr:</b> | 1002427811 |
| <b>Berichts-Nr:</b> | 10508805 |
| <b>FIN:</b> | WVWZZZ3CZPE042363 |

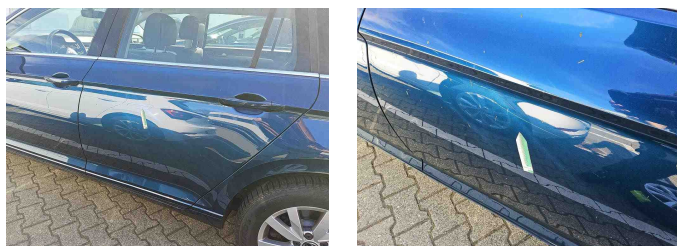
| Nr | Bauteil | Schadensbeschreibung | Reparaturempfehlung |
|---|---|---|---|
| 5 | Tür hinten links | Kratzer | Akzeptabel (Gebrauchsspur) |

5 - Tür hinten links - Kratzer - Akzeptabel (Gebrauchsspur)

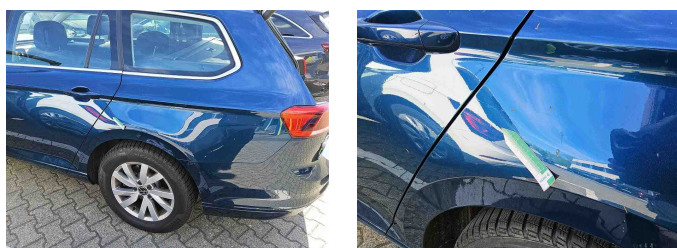
| Nr | Bauteil | Schadensbeschreibung | Reparaturempfehlung |
|---|---|---|---|
| 6 | Seitenwand hinten links | Kratzer | Akzeptabel (Gebrauchsspur) |

6 - Seitenwand hinten links - Kratzer - Akzeptabel (Gebrauchsspur)

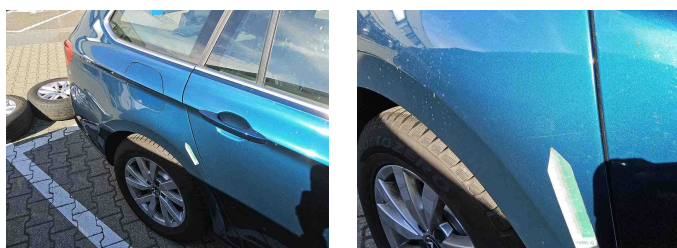
| Nr | Bauteil | Schadensbeschreibung | Reparaturempfehlung |
|---|---|---|---|
| 7 | Seitenwand hinten rechts | Kratzer | Akzeptabel (Gebrauchsspur) |

| Bauteil | Lack (µm) |
|---|---|
| Lackschichtdicke Seitenwand hinten rechts (µm) | 198,0 |

7 - Seitenwand hinten rechts - Kratzer - Akzeptabel (Gebrauchsspur)

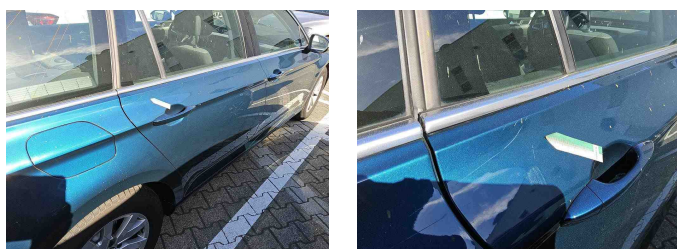
| Nr | Bauteil | Schadensbeschreibung | Reparaturempfehlung |
|---|---|---|---|
| 8 | Tür hinten rechts | Kratzer | Akzeptabel (Gebrauchsspur) |

| Bauteil | Lack (µm) |
|---|---|
| Lackschichtdicke Tür hinten rechts (µm) | 161,0 |

8 - Tür hinten rechts - Kratzer - Akzeptabel (Gebrauchsspur)

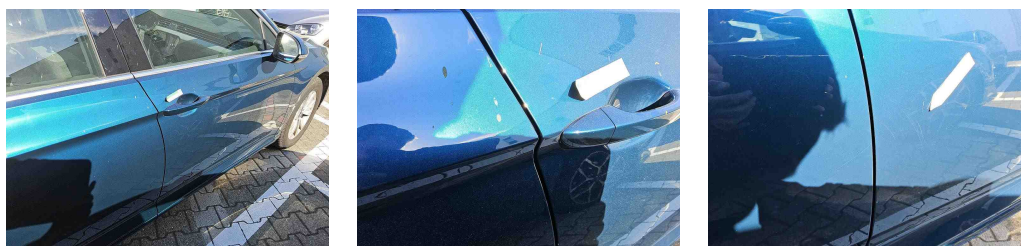
| Nr | Bauteil | Schadensbeschreibung | Reparaturempfehlung |
|---|---|---|---|
| 9 | Tür vorne rechts | Kratzer | Akzeptabel (Gebrauchsspur) |

9 - Tür vorne rechts - Kratzer - Akzeptabel (Gebrauchsspur)
