# Zustandsbericht

- Protokoll der Fahrzeugbewertung -

Berichts-Nr: 10403779  
vom: 10.04.2026

**Auftrags-Nr:** 1002387962  
**Besichtigt am:** 10.04.2026 11:34  
**Berichts-Nr:** 10403779  
**FIN:** WVGZZC1ZPY125313

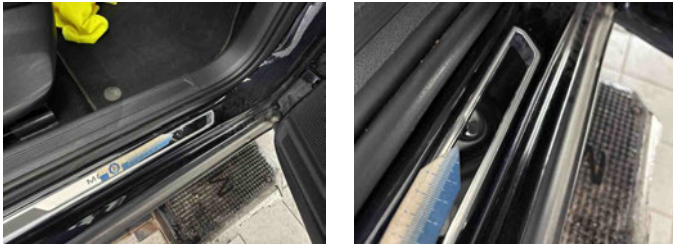
Nr	Bauteil	Schadensbeschreibung	Reparaturempfehlung
1	Einstieg Verkleidung vorne rechts	Delle(n)	Ersetzen

1 - Einstieg Verkleidung vorne rechts - Delle(n) - Ersetzen
