Zustandsbericht

- Protokoll der Fahrzeugbewertung -

Berichts-Nr: 10532712
vom: 02.05.2026

Auftrags-Nr: 1002433035
Besichtigt am: 30.04.2026 12:50
Berichts-Nr: 10532712
FIN: TMBJJ7NS5N8009791

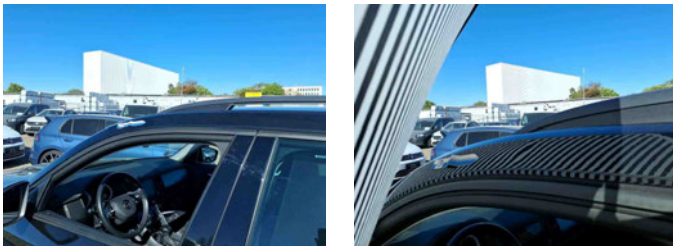
2 - Dachholm links - Delle(n) - Instandsetzen + lackieren

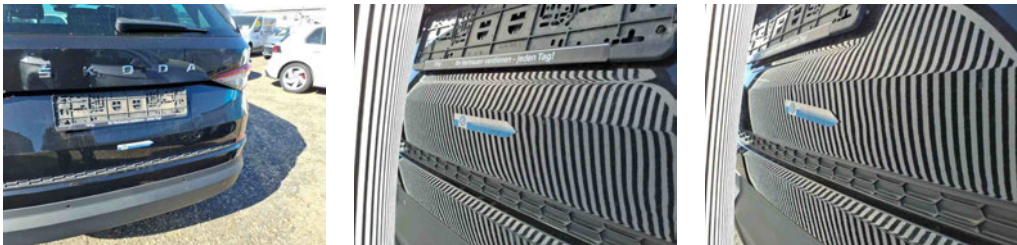
3 - Heckklappe - Delle(n) - Kaltdrücken

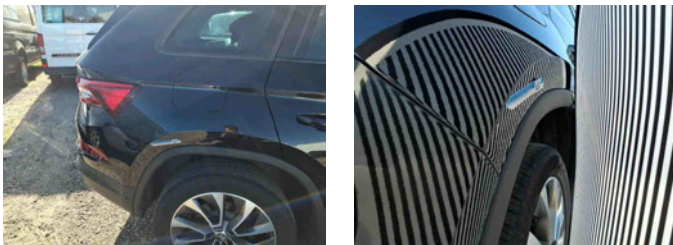
4 - Kotflügel hinten rechts - Delle(n) - Kaltdrücken

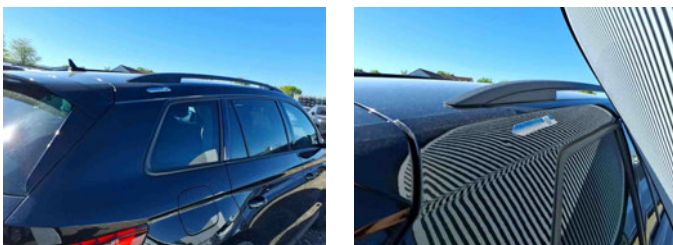
5 - Dachholm rechts - Delle(n) - Kaltdrücken
