TMBAW7NX0NY088638

Zustandsbericht

Besichtigungsdatum: 17.06.2026
Protokollnummer: 46007091
Anlieferungsdatum: 17.06.2026

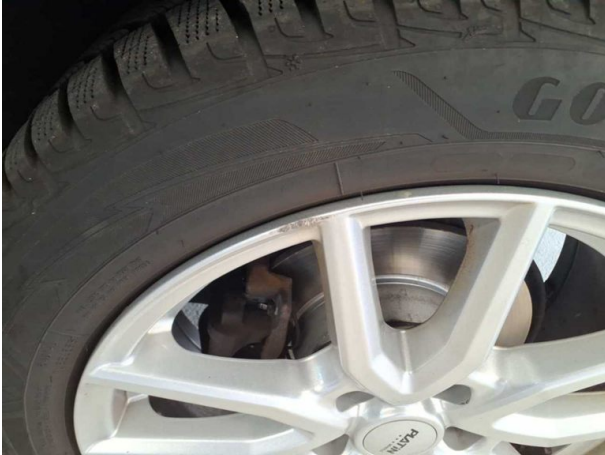
Beschädigung #1: Rad/Reifen: Leichtmetallfelge hinten links - verkratzt / verschürft - kein Abzug

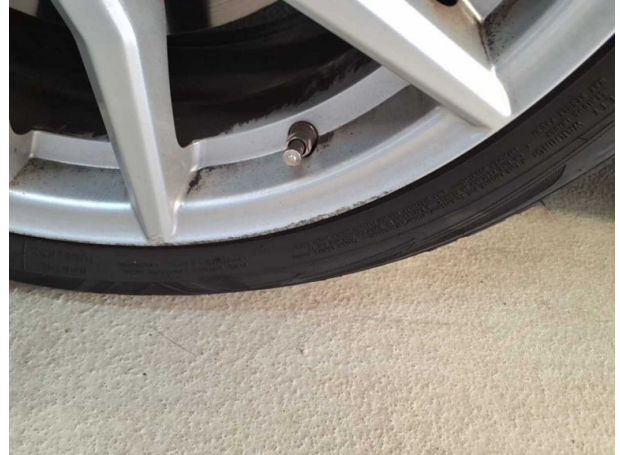
Beschädigung #2: Rad/Reifen: Leichtmetallfelge vorn links - verkratzt / verschürft - kein Abzug

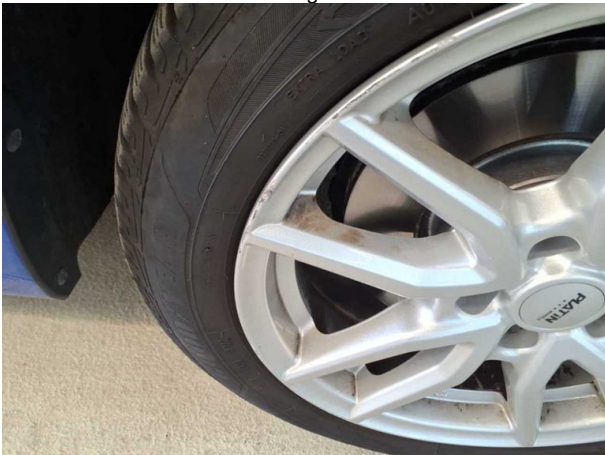
Beschädigung #3: Rad/Reifen: Leichtmetallfelge vorn rechts - verkratzt / verschürft - kein Abzug

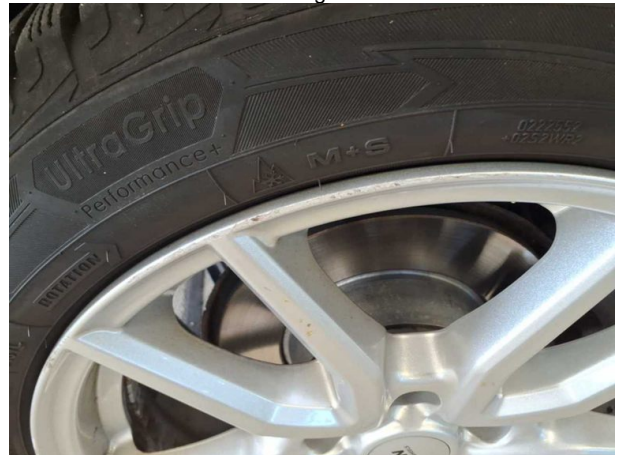
Beschädigung #4: Rad/Reifen: Leichtmetallfelge hinten rechts - verkratzt / verschürft - kein Abzug

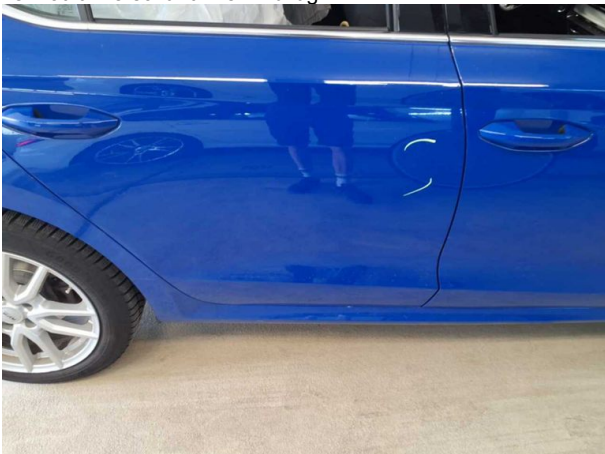
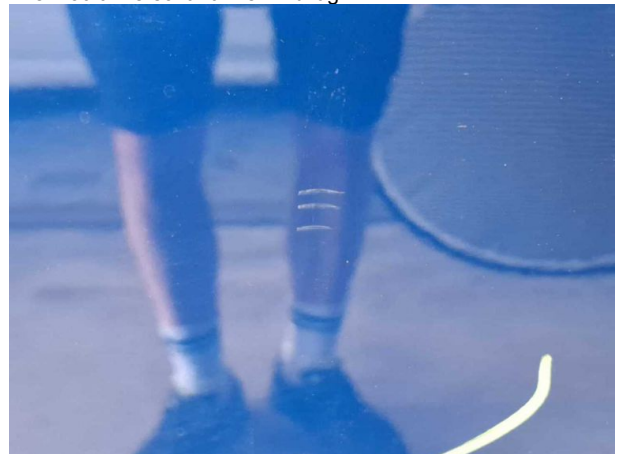
Beschädigung #5: Tür hinten rechts: Tür - verkratzt / verschürft - auslegen / polieren

Beschädigung #5: Tür hinten rechts: Tür - verkratzt / versch... - auslegen / polieren

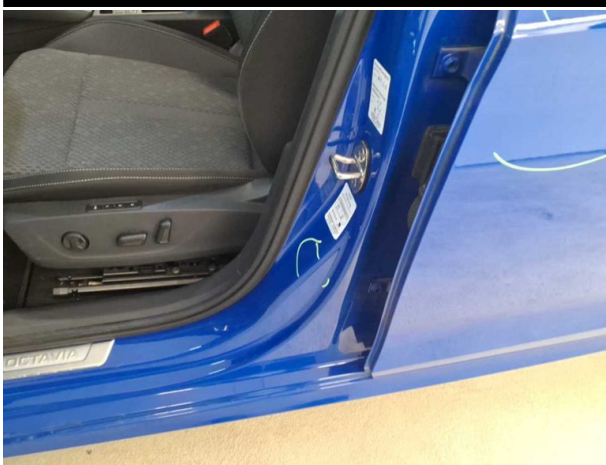
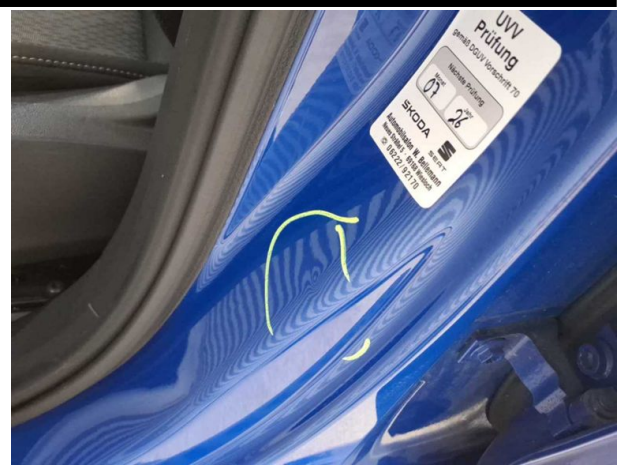
Beschädigung #6: Schweller links: Einstieg - Delle(n) - sanft instandsetzen

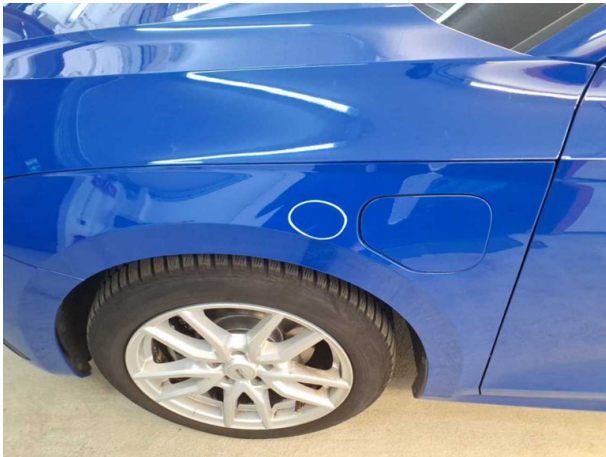
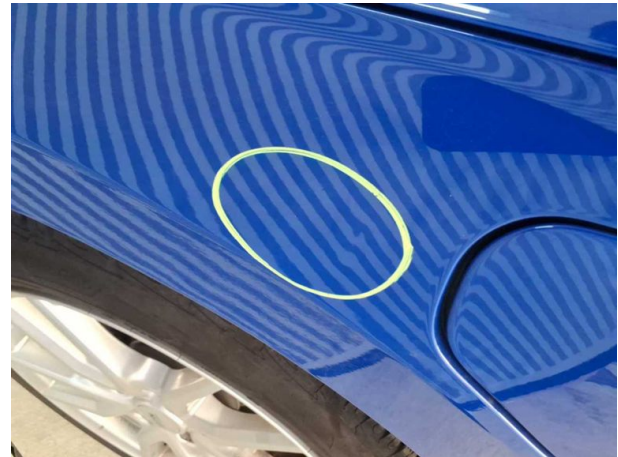
Beschädigung #7: Kotflügel links: Kotflügel links - Delle(n) - sanft instandsetzen

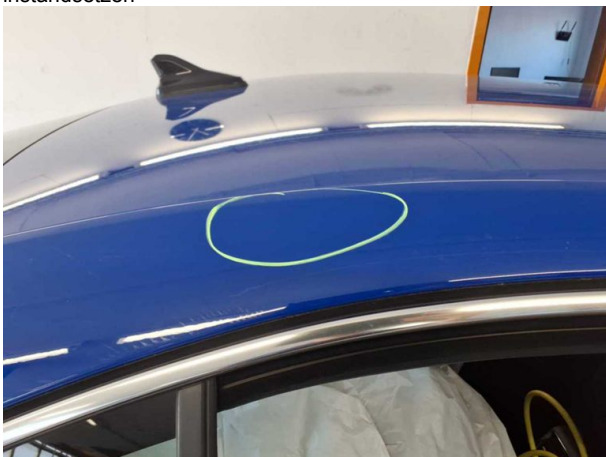
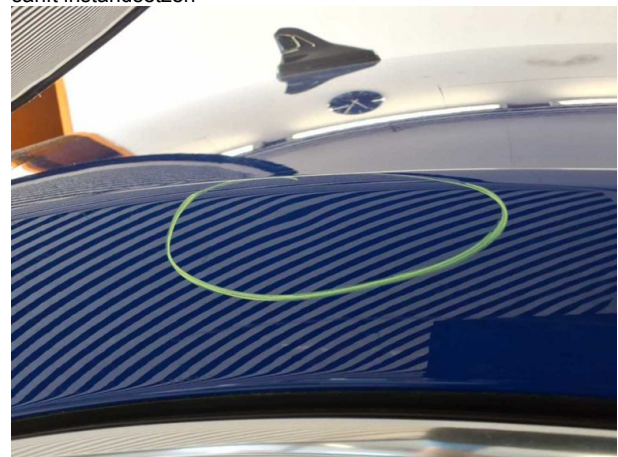
Beschädigung #8: Fahrzeugdach: Dachholm rechts - Delle(n) - sanft instandsetzen

Beschädigung #8: Fahrzeugdach: Dachholm rechts - Delle(...)
sanft instandsetzen

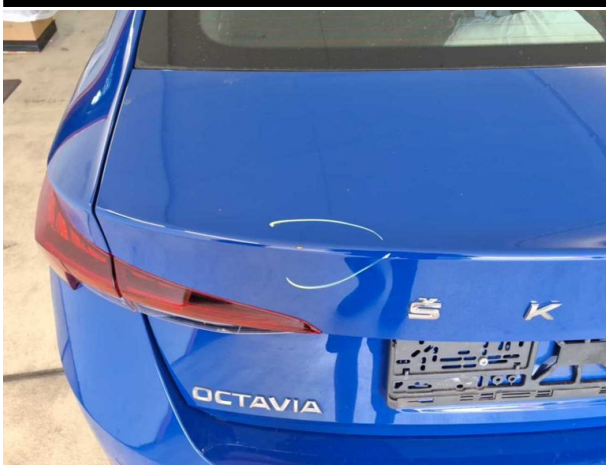
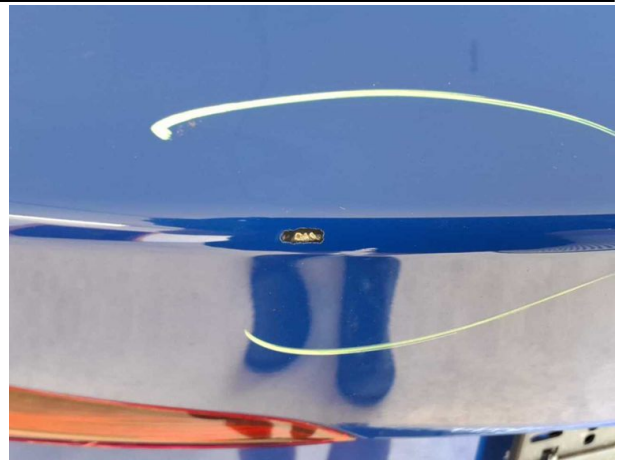
Beschädigung #9: Heckklappe/-tür: Heckklappe - verkratzt / verschürft - Smart Repair

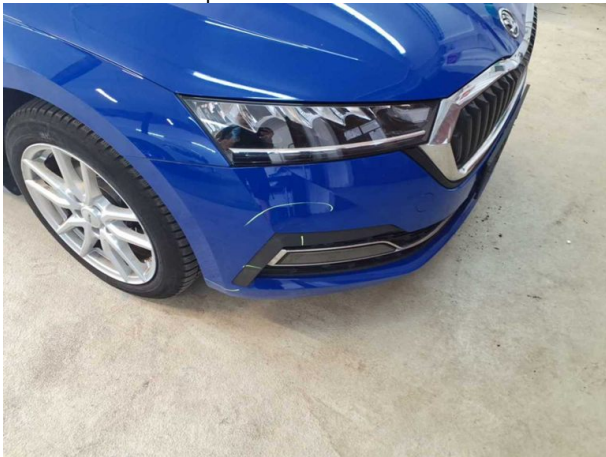
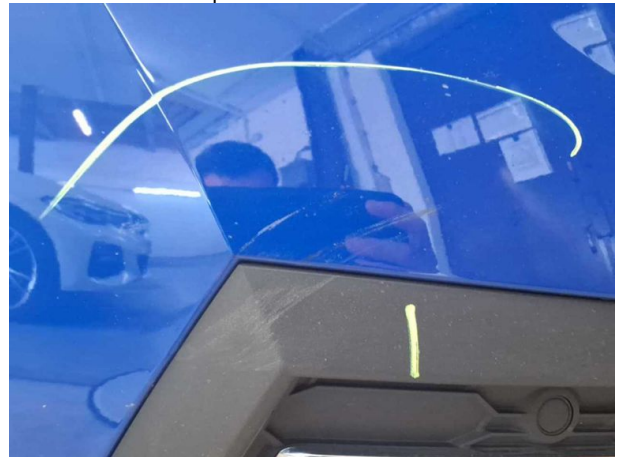
Beschädigung #10: Stossfänger vorn: Stossfänger vorn - verkratzt / verschürft - Smart Repair

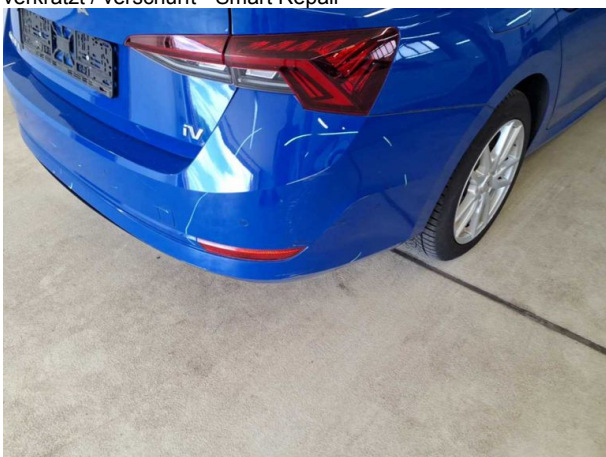
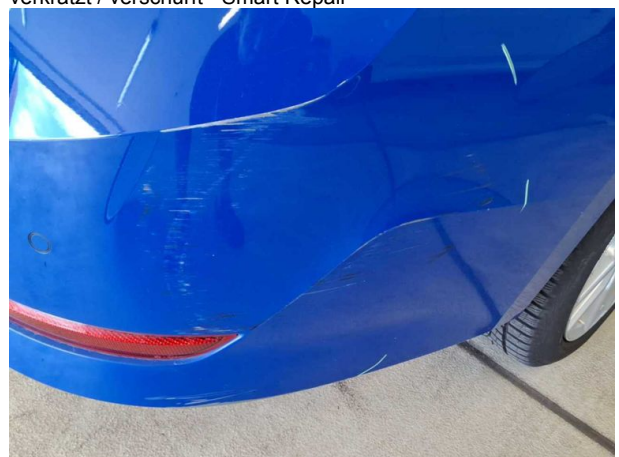
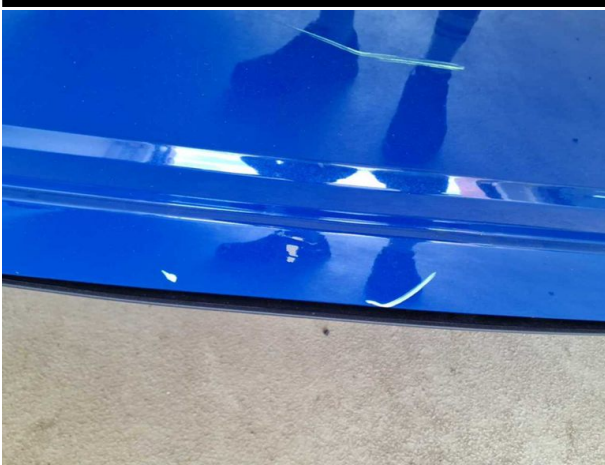
Beschädigung #11: Stossfänger hinten: Stossfänger hinten - verkratzt / verschürft - instandsetzen und lackieren

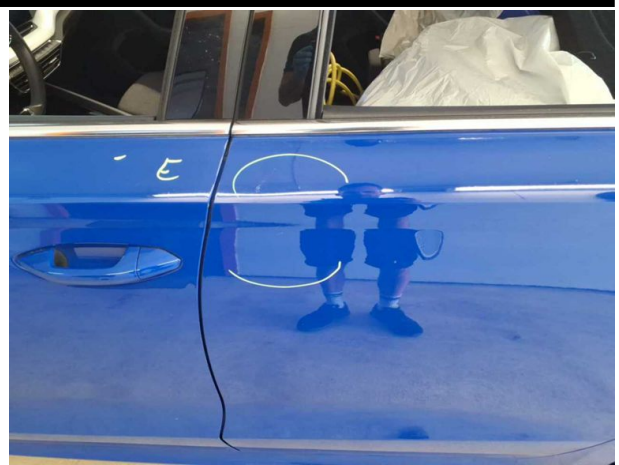
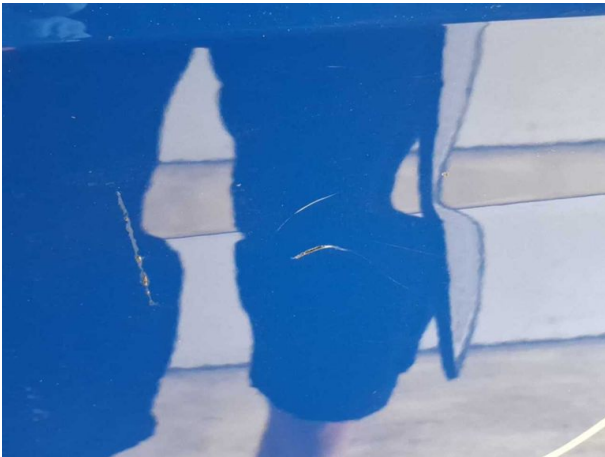
Beschädigung #12: Tür hinten links: Tür - verkratzt / verschürft - instandsetzen und lackieren

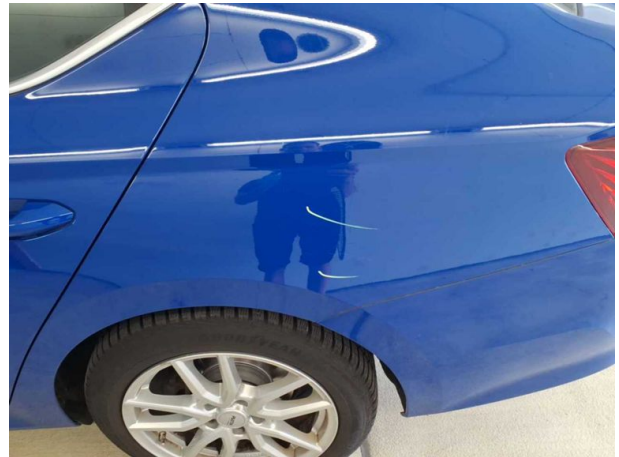
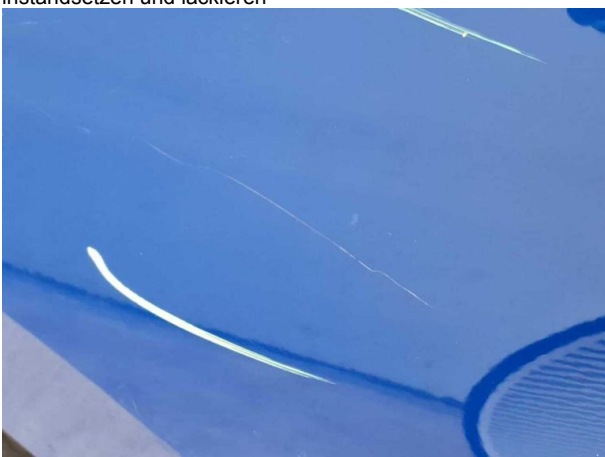
13	Seitenwand links	Seitenwand - Kratzer - instandsetzen und lackieren

Beschädigung #13: Seitenwand links: Seitenwand - Kratzer - instandsetzen und lackieren

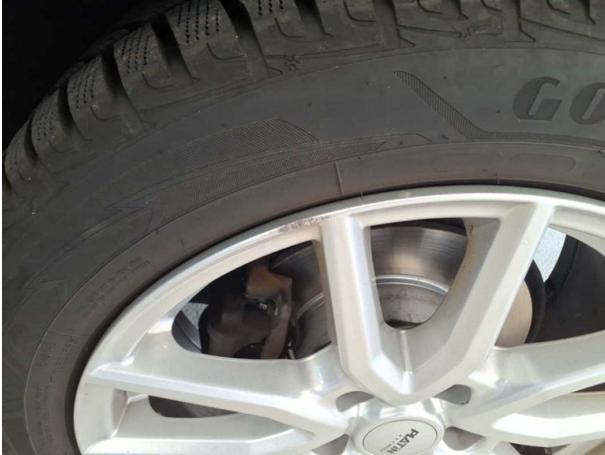
Damage #1: Wheel / tyres: Alloy rim - rear left side - Scratched - ...
deduction

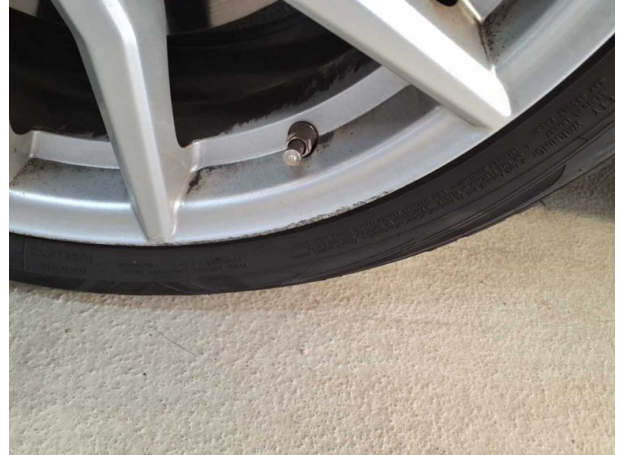
Damage #2: Wheel / tyres: Alloy rim - front left side - Scratched
- No deduction

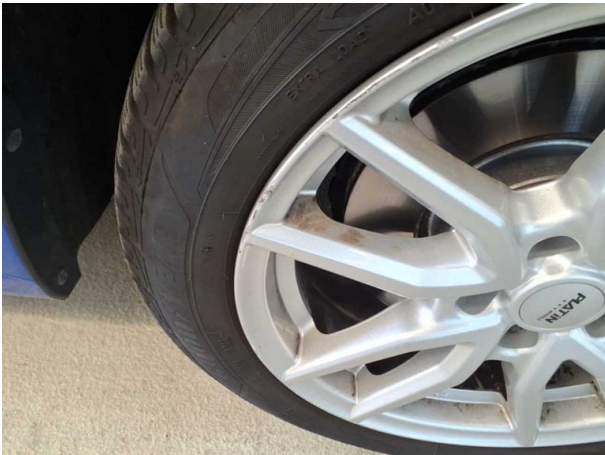
Damage #3: Wheel / tyres: Alloy rim - front right side - Scratched -
No deduction

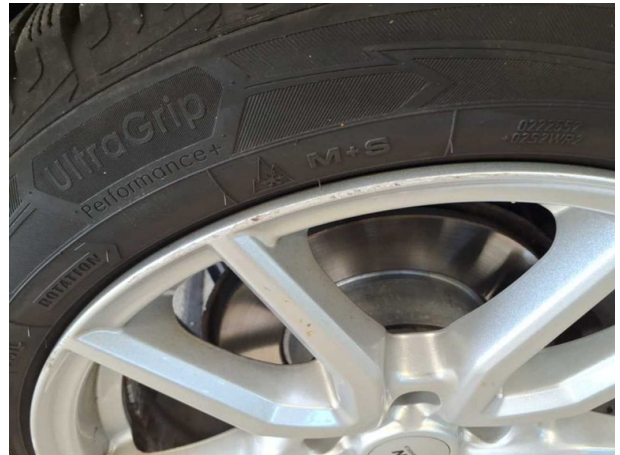
Damage #4: Wheel / tyres: Alloy rim - rear right side -
Scratched - No deduction

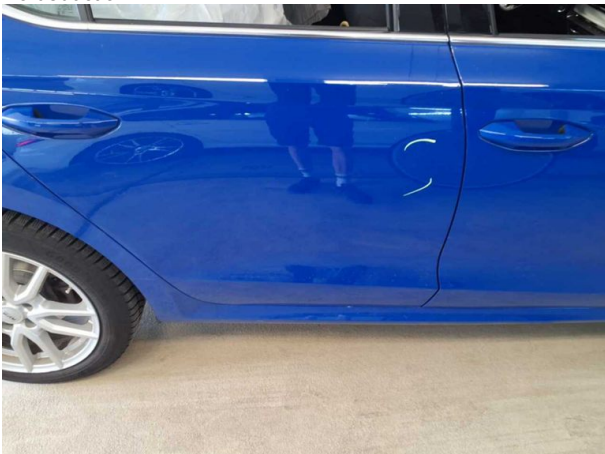
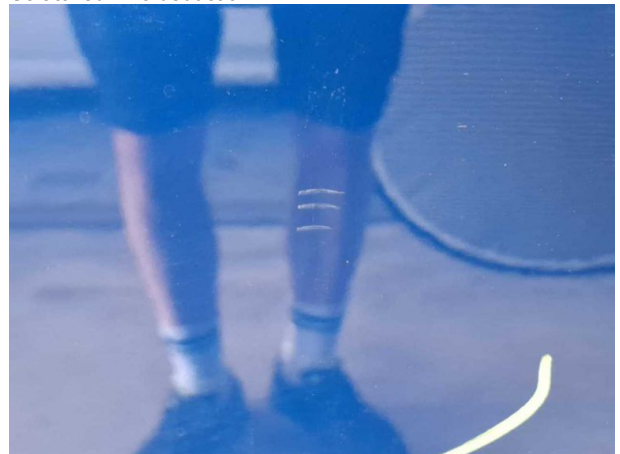
Damage #5: Door - rear right side: Door - Scratched - Cover /
polish

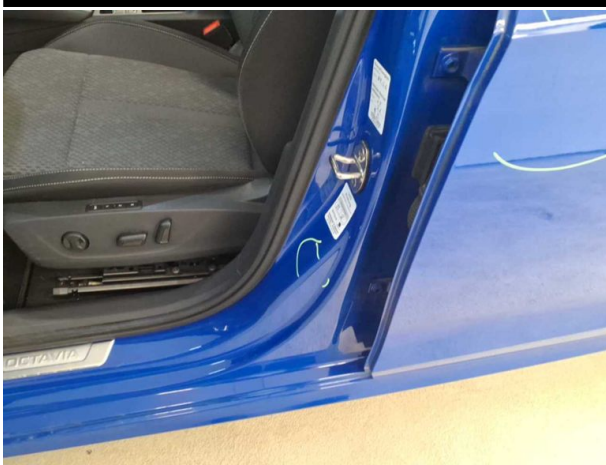
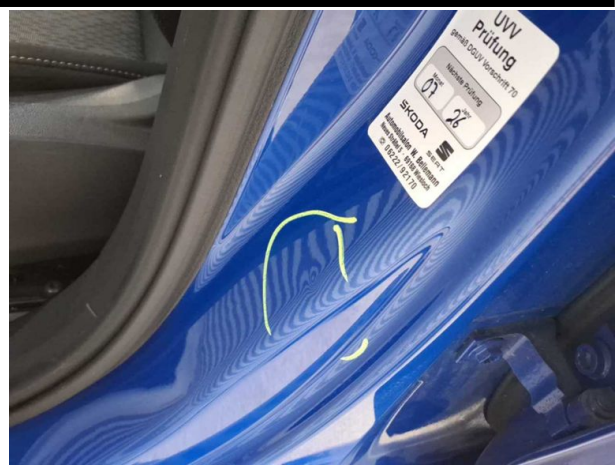
Damage #6: Sill - left side: Sill - dent(s) - Smooth repair work

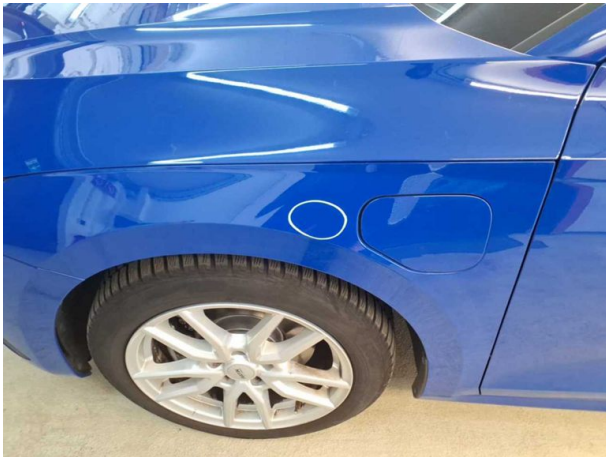
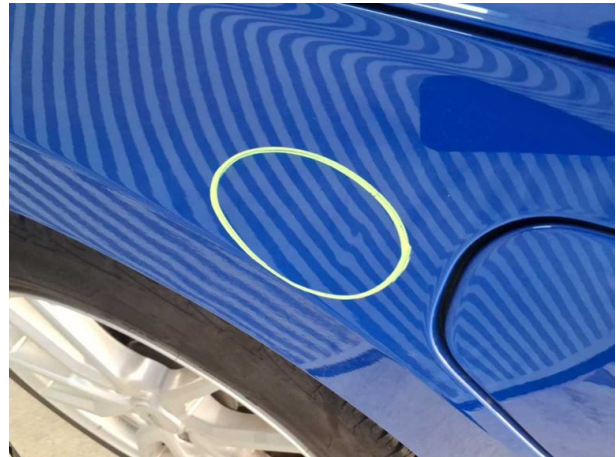
Damage #7: Mudguard - left side: Mudguard - left side - dent(s) - Smooth repair work

Damage #7: Mudguard - left side: Mudguard - left side - dent(...)
- Smooth repair work

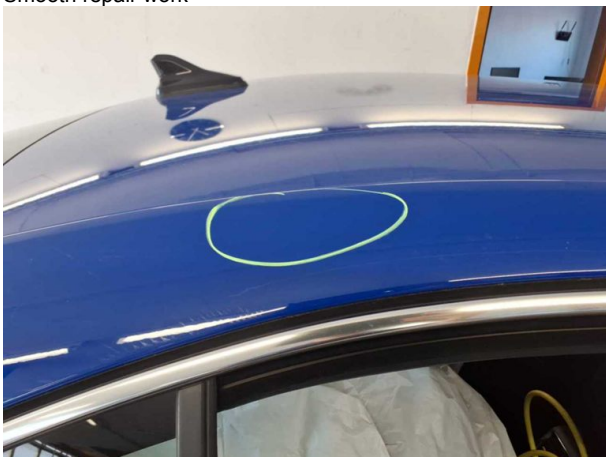
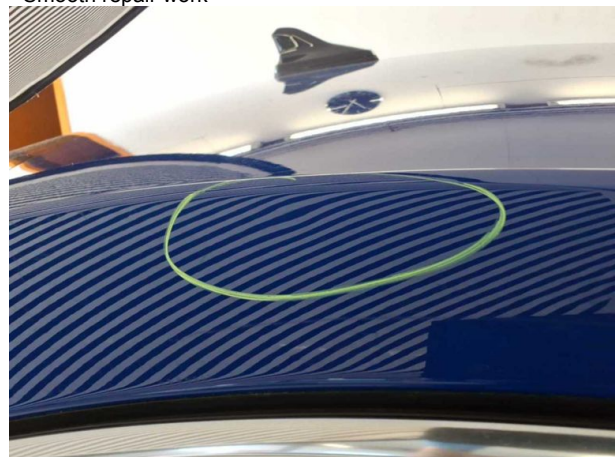
Damage #8: Roof: Roof rail - right side - dent(s) - Smooth repair work

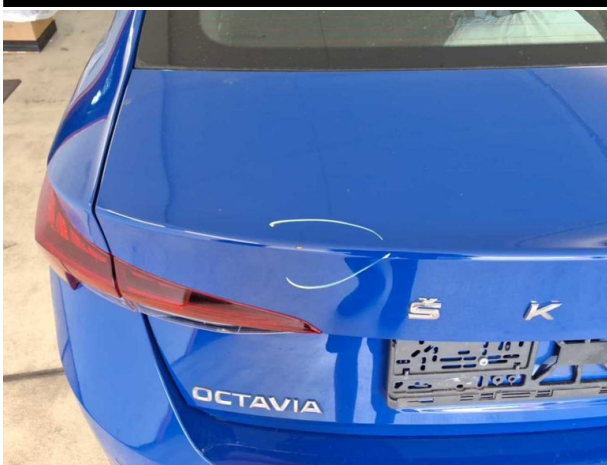
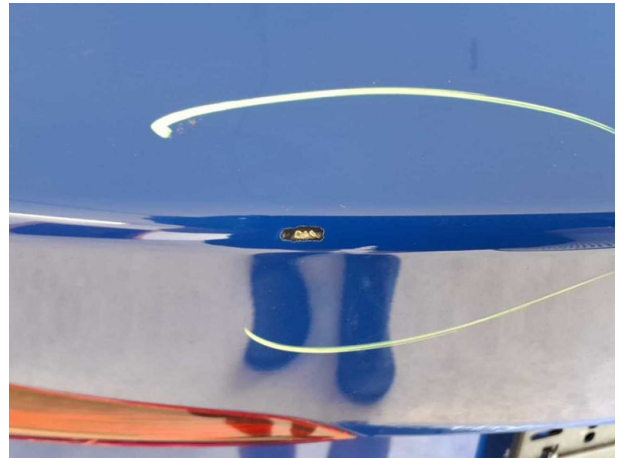
Damage #9: Boot lid / rear door: Boot lid - Scratched - Smart repair

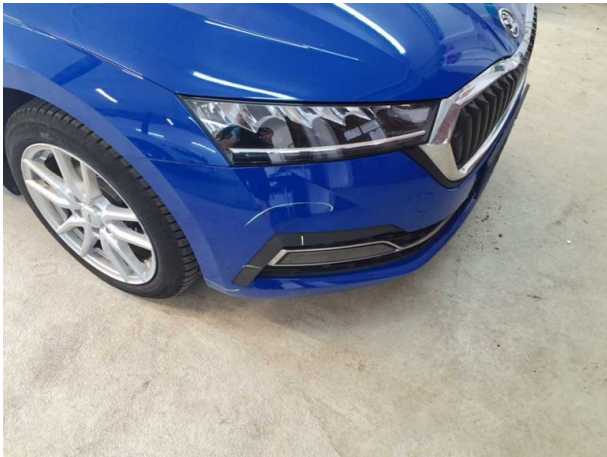
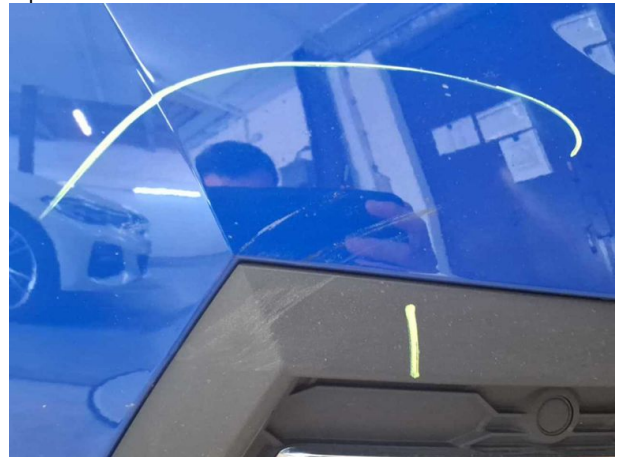
Damage #10: Front bumper: Front bumper - Scratched - Smart repair

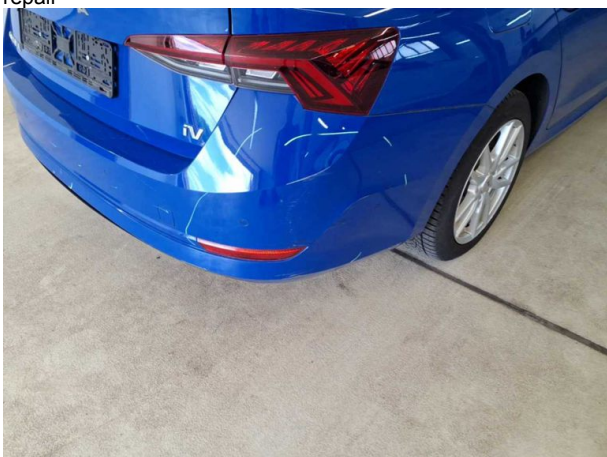
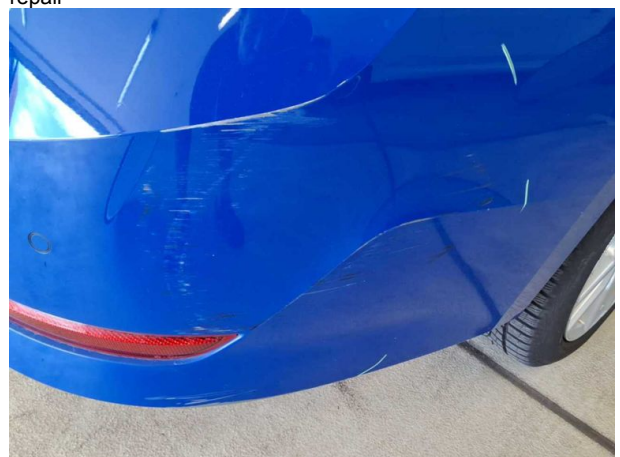
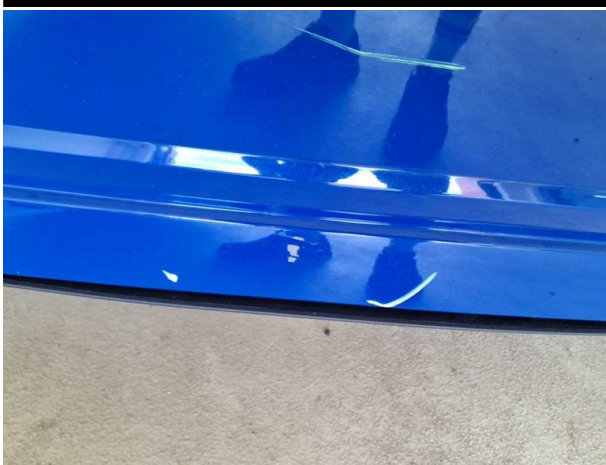
Damage #11: Rear bumper: Rear bumper - Scratched - Repair and paint

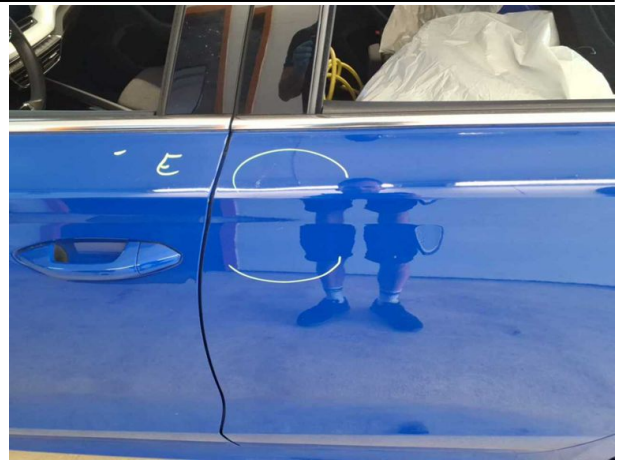
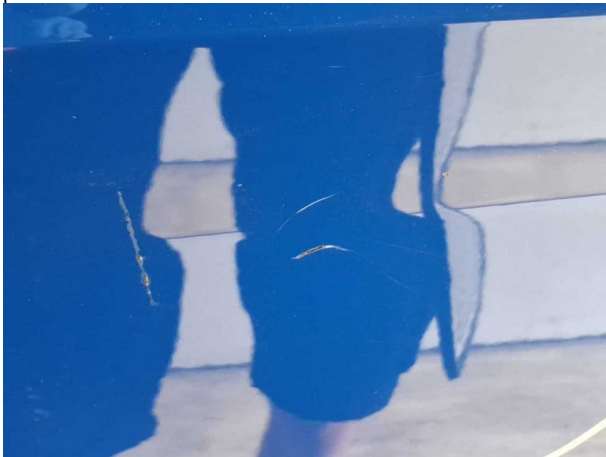
Damage #12: Door - rear left side: Door - Scratched - Repair and paint

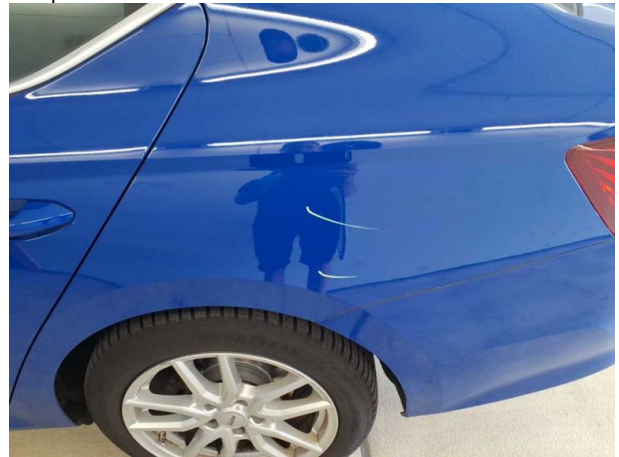
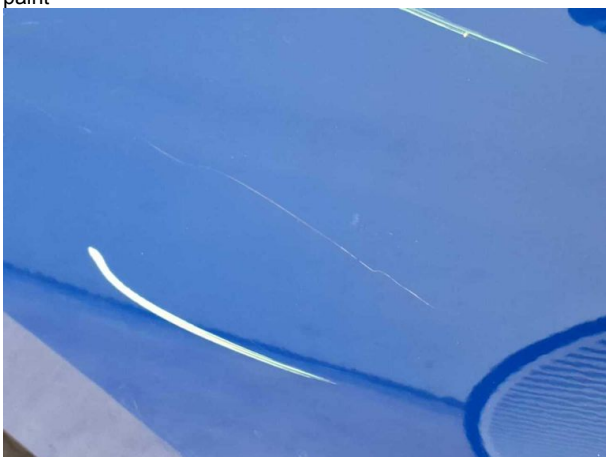
Damage #13: Side panel - rear left side: Side panel - Scratch(es) - Repair and paint
