Wertgutachten

Protokollnummer: 45216757
Auftrags-Nr / Referenz:
Besichtigungsdatum: 30.04.2026
Sachverständiger: Joel Audrey Lumoneka
Besichtigung durch: Joel Lumoneka

Hersteller / Modell	Mercedes-Benz Vito		
Kennzeichen		Fahrgestellnummer	W1VVLCEZ2S4400037
Erstzulassung	25.04.2024	Laufleistung (abgelesen)	80.630 km
HSN/TSN	2222 / BBJ 08528	Kraftstoffart / Zylinder	Diesel / 4
Fahrzeugart	Van	Antriebsart	Heckantrieb
Schadstoffklasse	EURO6;WLTP;EA;PI/CI;M, N1...	Getriebe / Anzahl Gänge	Automatik (Getriebe Automati...
Farbe	ARKTIKWEISS	Besichtigungszustand	ausreichend
Leistung / Hubraum	120 kW / 1.950 ccm	Nächste HU	
Wartungsheft / Nachweis	nicht vorhanden	Restlauf bis Service	570 Tag(e)
Letzte Wartung		Polsterart	Stoff
Vorschaden	Keine Feststellbar	Polsterfarbe	Schwarz
Nachlackierung	Keine Feststellbar	zul. Gesamtgewicht	2.800 kg
Dokumente	ZB I / II nicht vorhanden	Anzahl Halter	1
Schlüssel soll/ist	2/1	Anzahl Sitze / Türen	3 / 4

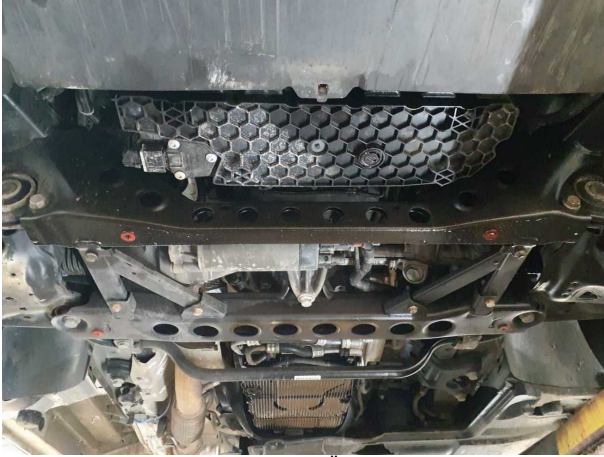
Beschädigung #1: Motor: Motor (Ölverlust) - undicht - Diagnose durchführen

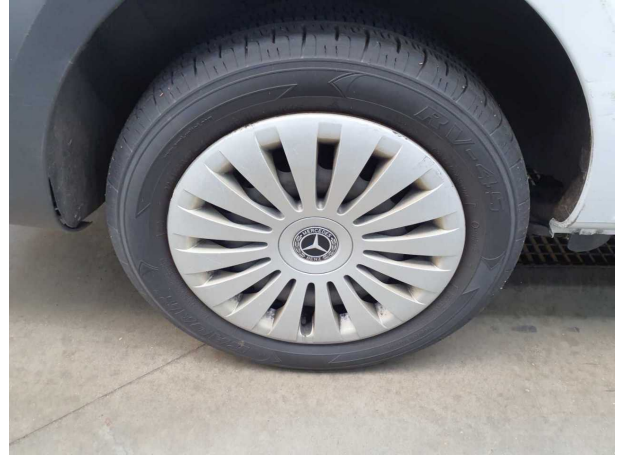
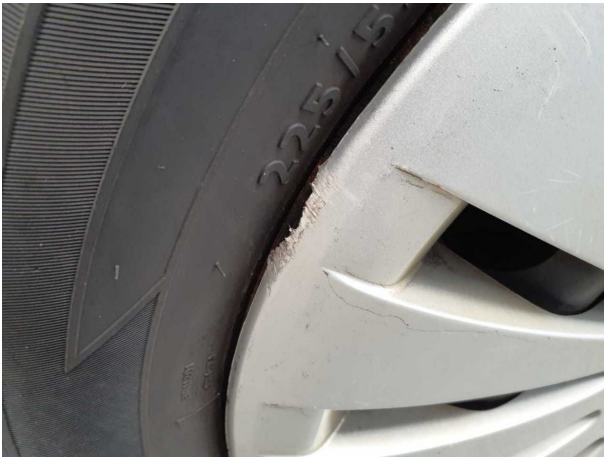
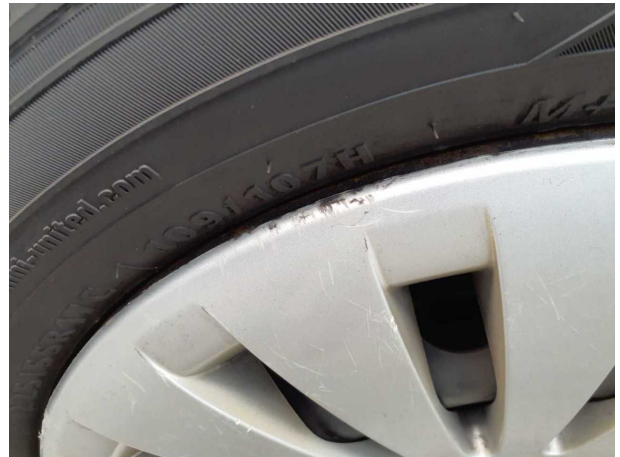
Beschädigung #2: Rad/Reifen: Radblende hinten rechts - Kratze... erneuern

Beschädigung #2: Rad/Reifen: Radblende hinten rechts - Kratzer - erneuern

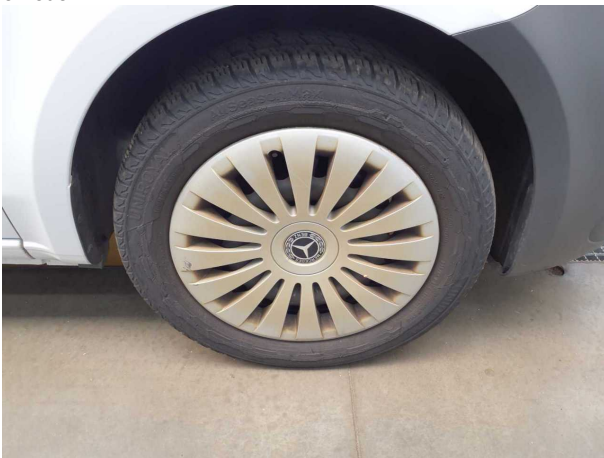
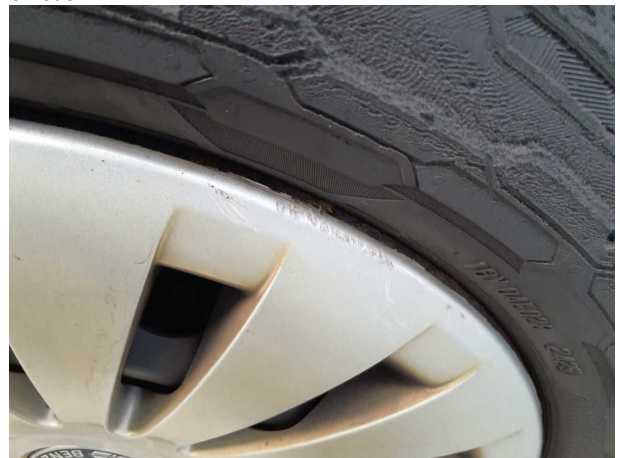
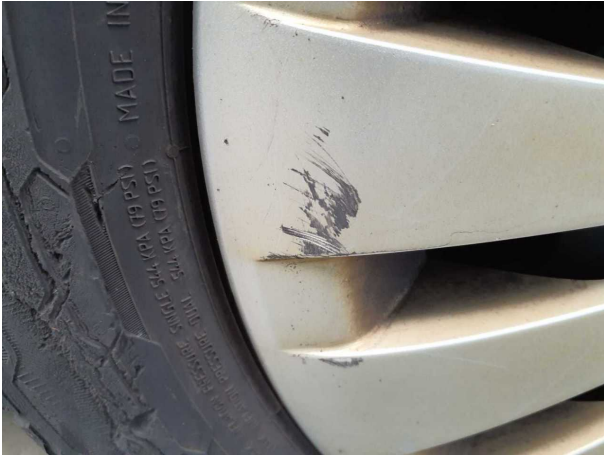
Beschädigung #3: Rad/Reifen: Radblende vorn rechts - Kratzer - erneuern

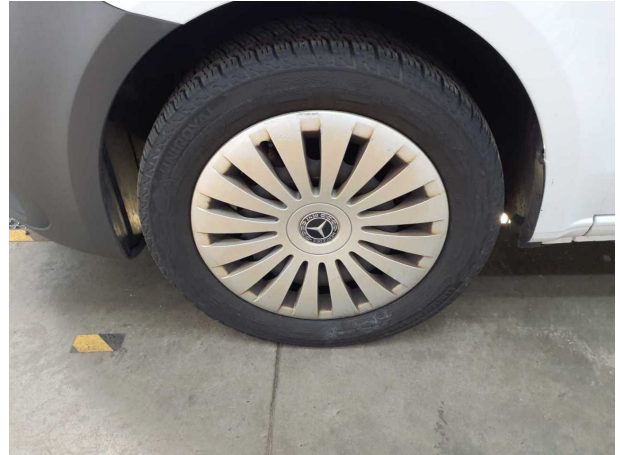
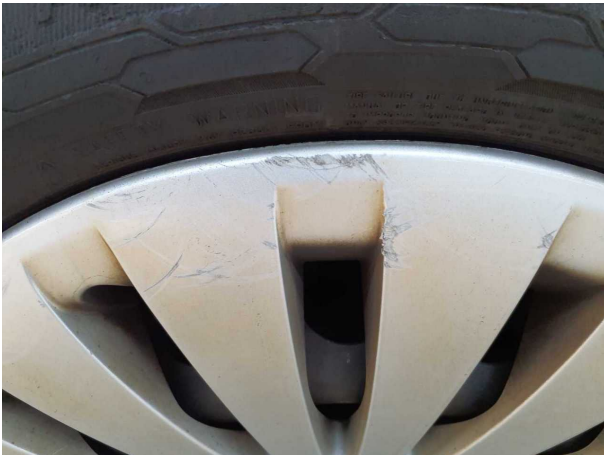
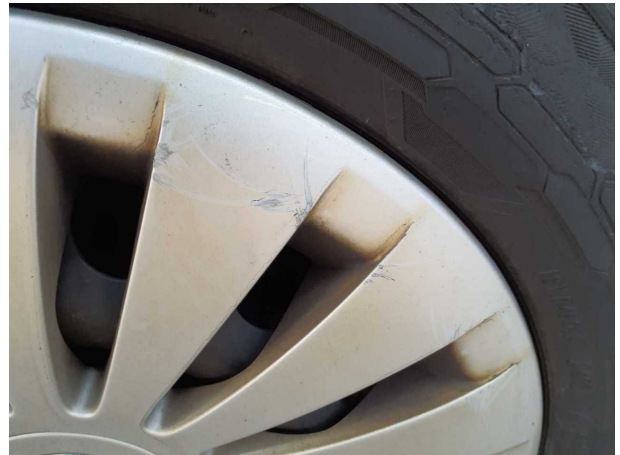
Beschädigung #4: Rad/Reifen: Radblende vorn links - Kratzer - erneuern

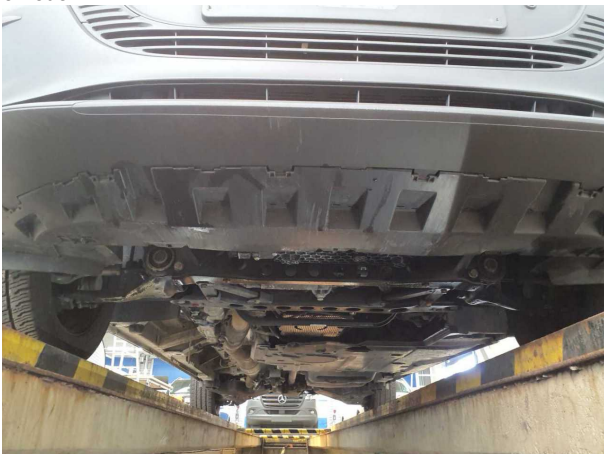
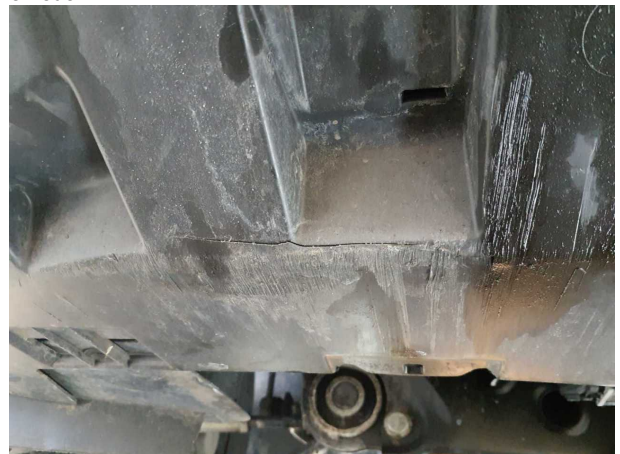
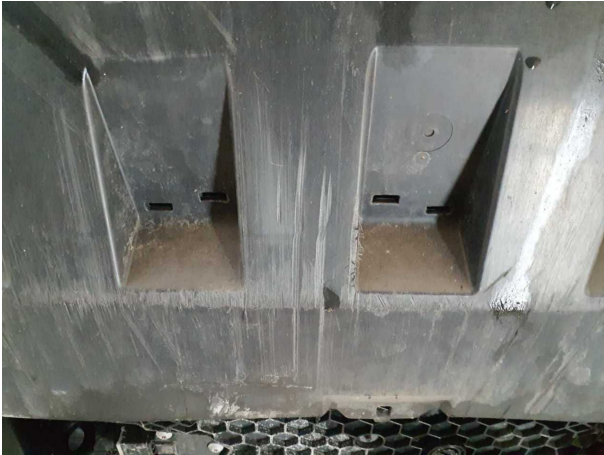
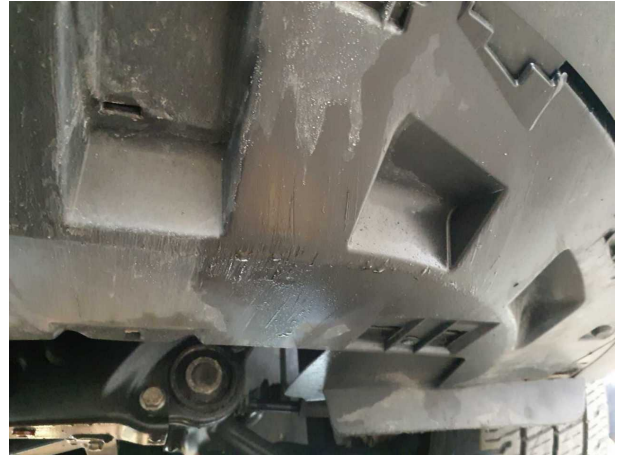
Beschädigung #5: Motor: Motorverkleidung unten vorn - gebrochen / gerissen - erneuern

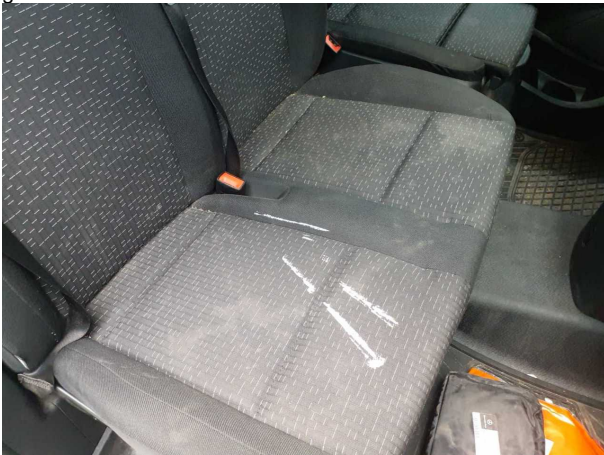
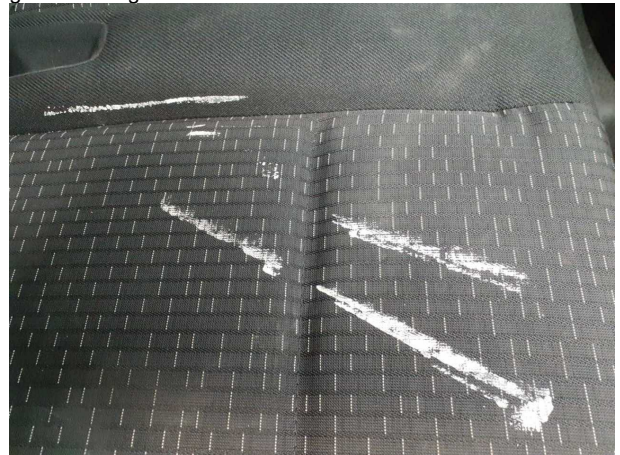
Beschädigung #6: Sitz vorn: Sitzbezug rechts (2er) (Farbe) - verschmutzt - reinigen

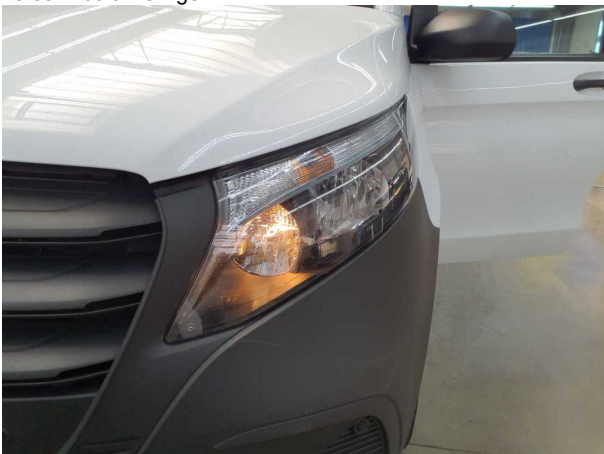
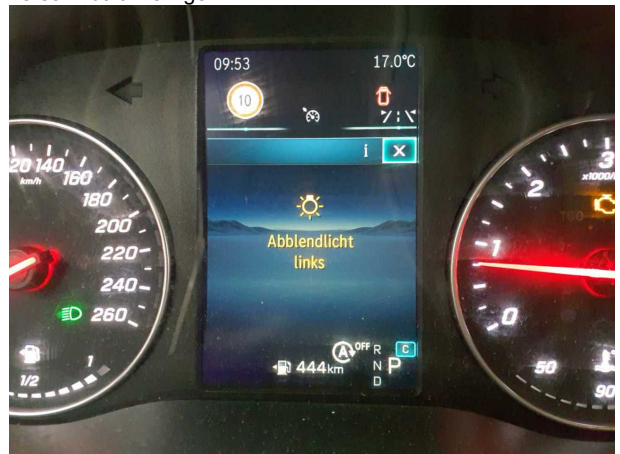
Beschädigung #7: Scheinwerfer: Scheinwerfer links (Abblendlicht) - ohne Funktion - erneuern

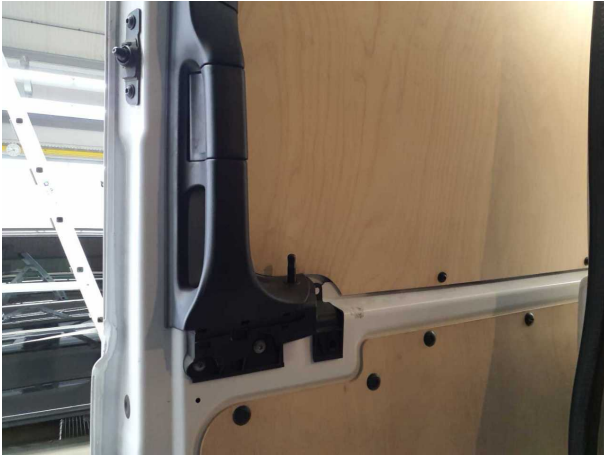
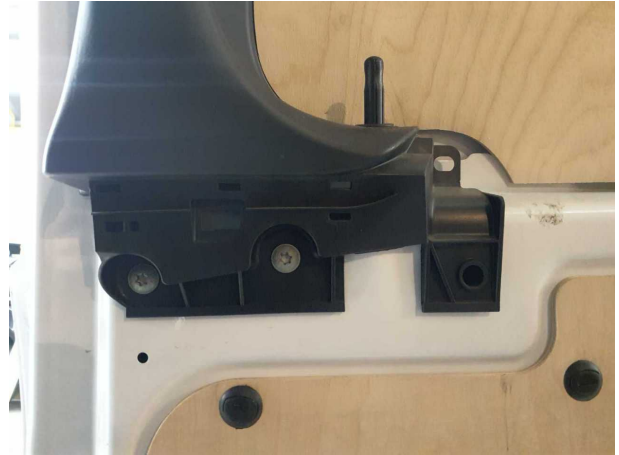
Beschädigung #8: Schiebetür rechts: Griff innen (Abdeckung) - fehlt - erneuern

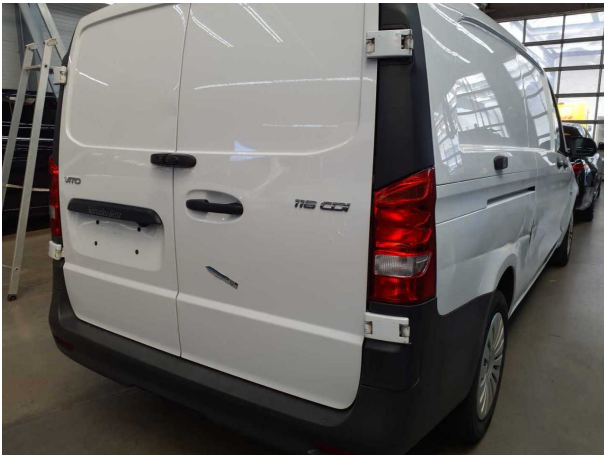
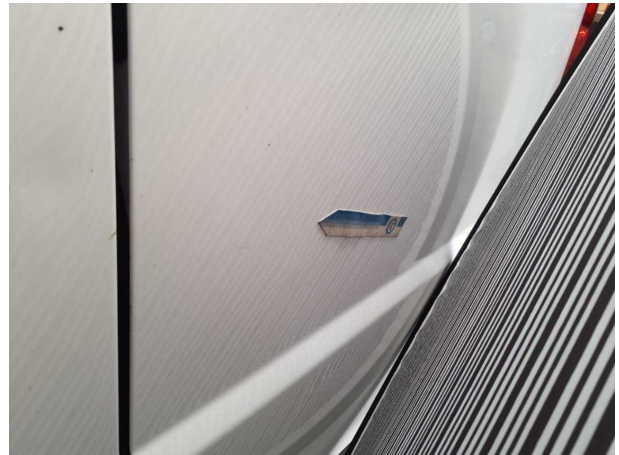
Beschädigung #10: Heckklappe/-tür: Hecktür rechts - Delle(n) - Smart Repair

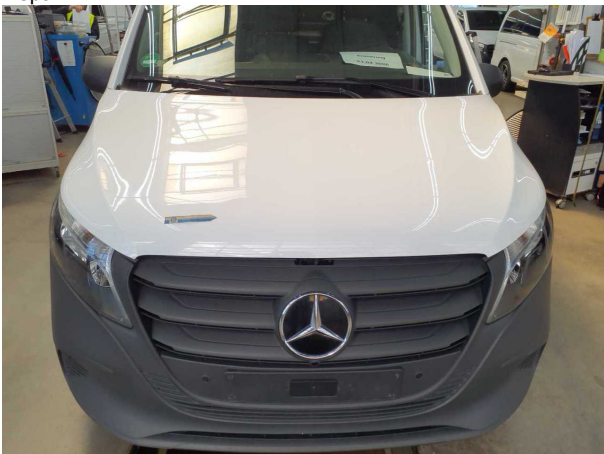
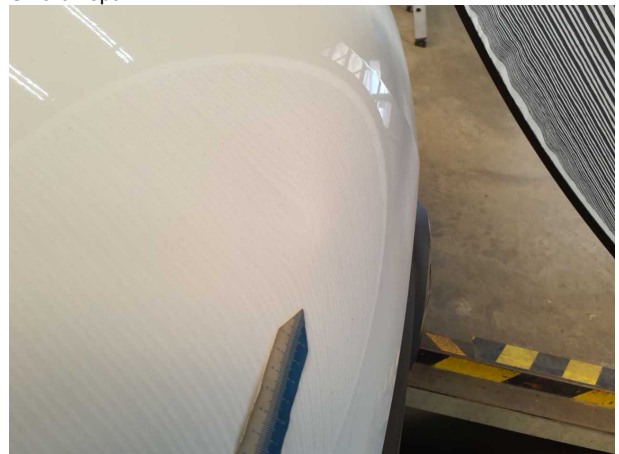
Beschädigung #11: Motorhaube: Motorhaube - Delle(n) - Smart Repair

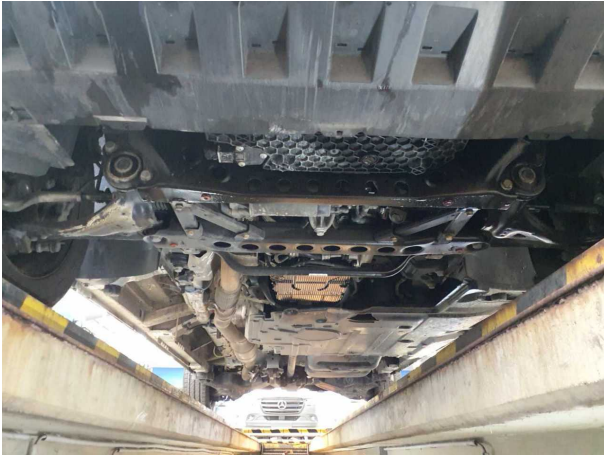
Beschädigung #12: Motor: Motorverkleidung unten - fehlt - erneuern

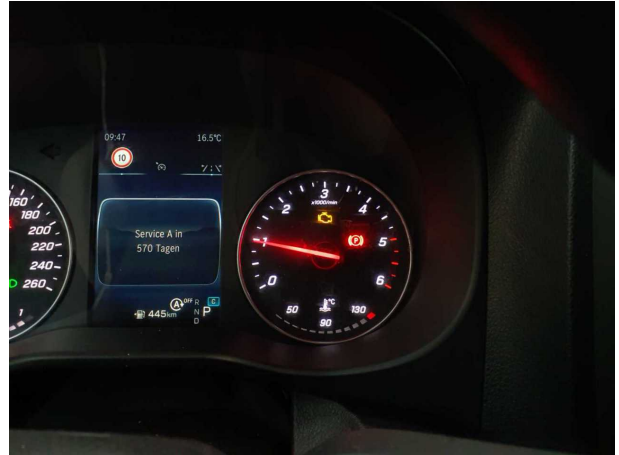
Beschädigung #13: Instrumententafel: Kontrollleuchte (MKL) - Befund festlegen - Diagnose durchführen

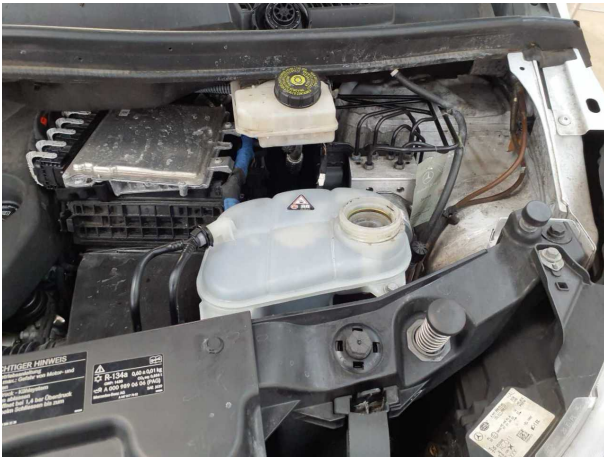
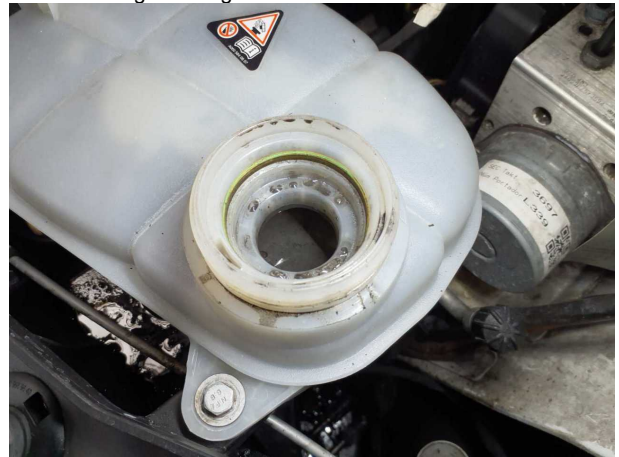
- Das Fahrzeug war zum Zeitpunkt der Besichtigung, aufgrund des unter Unfall oder wertmindernden Faktoren aufgeführten Schadenmerkmals, nicht betriebs bzw. verkehrssicher.
Dies hat folgenden Grund: Öl in Kühlfüssigkeit

Beschädigung #14: Motorkühlung: Kühflüssigkeit (Öl in Kühflüssigkeit) - Befund festlegen - befunden ggf. instandsetzen

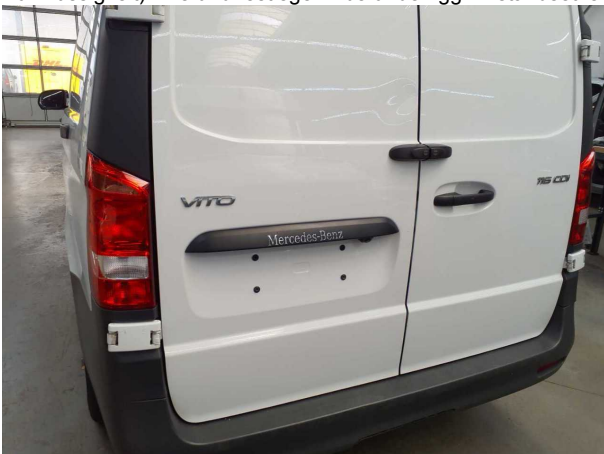
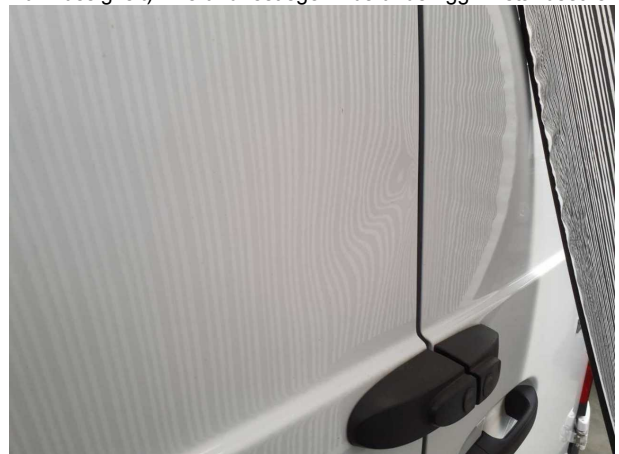
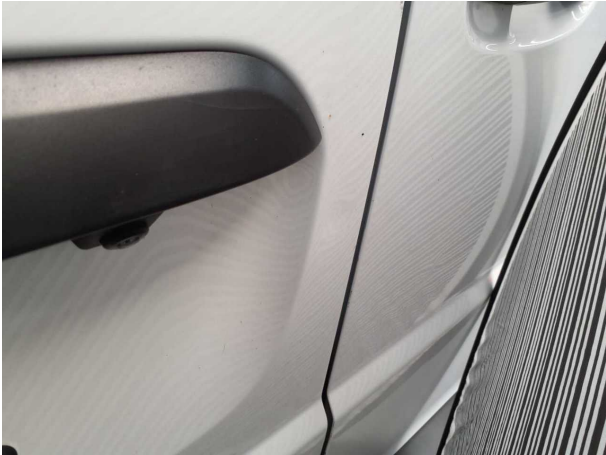
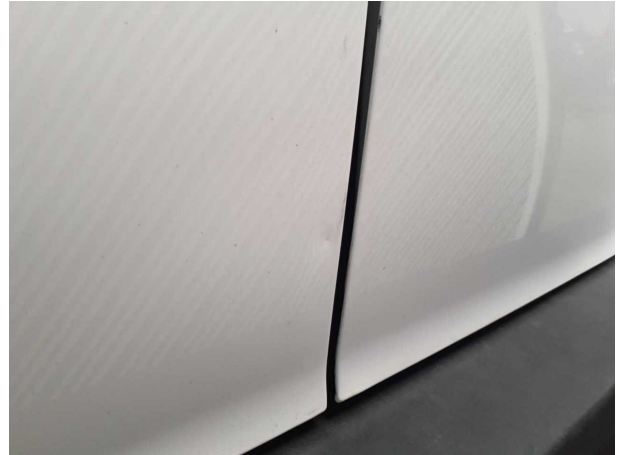
Beschädigung #15: Heckklappe/-tür: Hecktür links - Delle(n) - Smart Repair

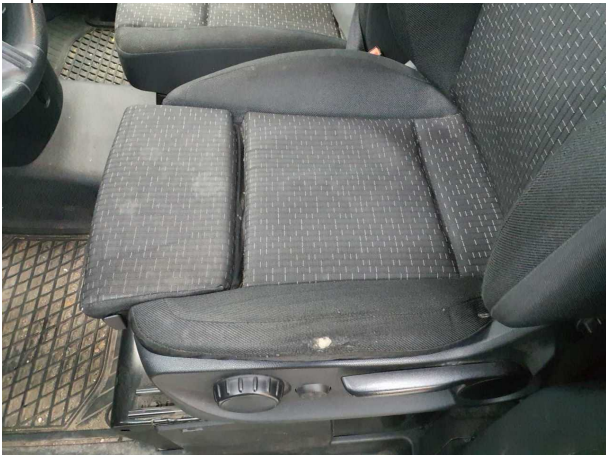
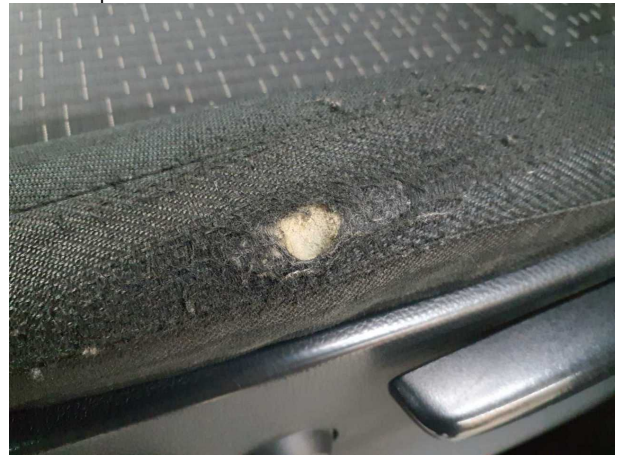
Beschädigung #16: Sitz vorn: Sitzpolster links - gebrochen / gerisse...
erneuern

Beschädigung #16: Sitz vorn: Sitzpolster links - gebrochen /
gerissen - erneuern

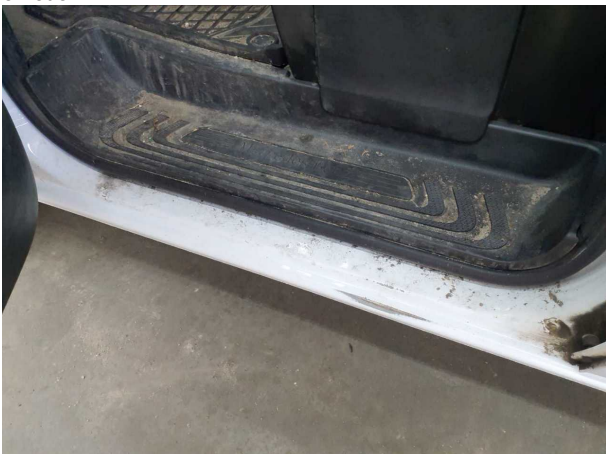
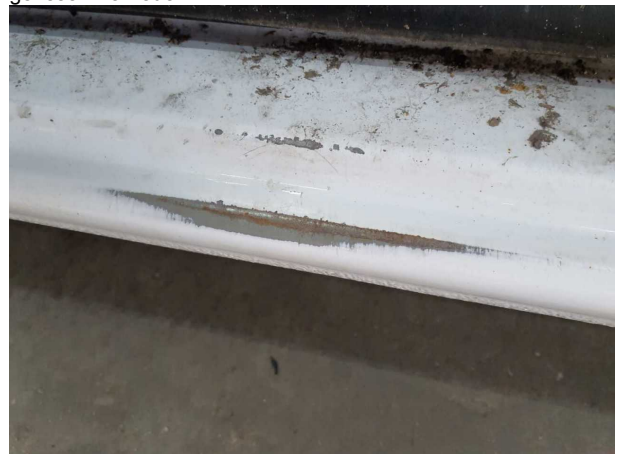
Beschädigung #17: Schweller links: Einstieg - Lackmangel - lackieren

Beschädigung #17: Schweller links: Einstieg - Lackmangel -
lackieren

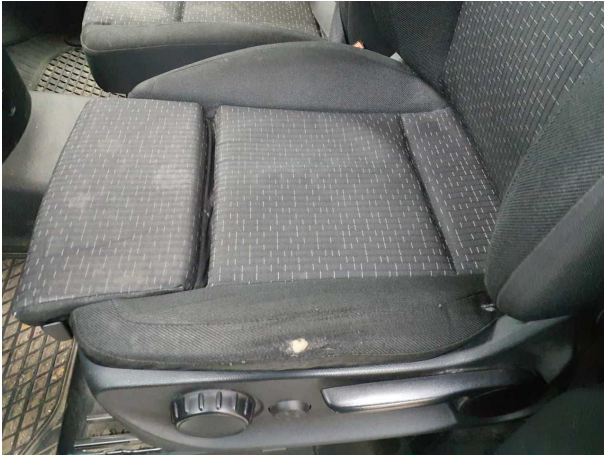
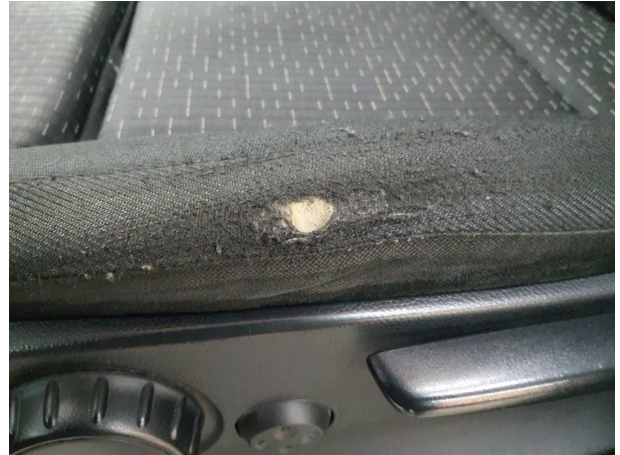
Beschädigung #18: Sitz vorn: Sitzbezug links - gebrochen / gerissen - erneuern

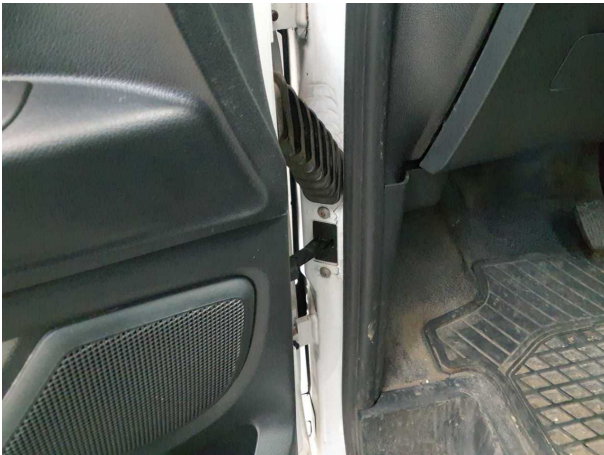
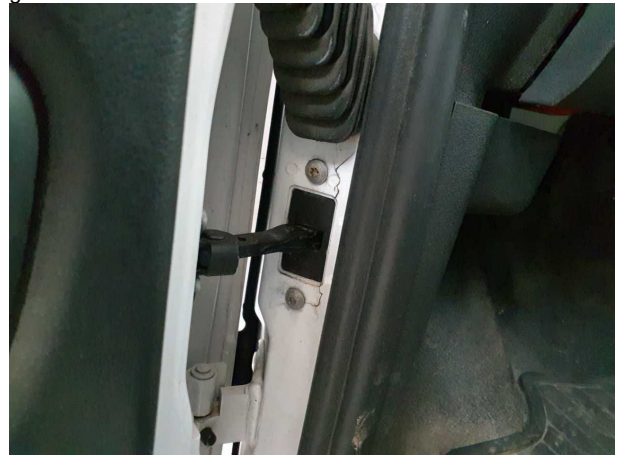
Beschädigung #19: Karosserie: A-Säule links - gebrochen / gerissen - instandsetzen/lackieren (S1)

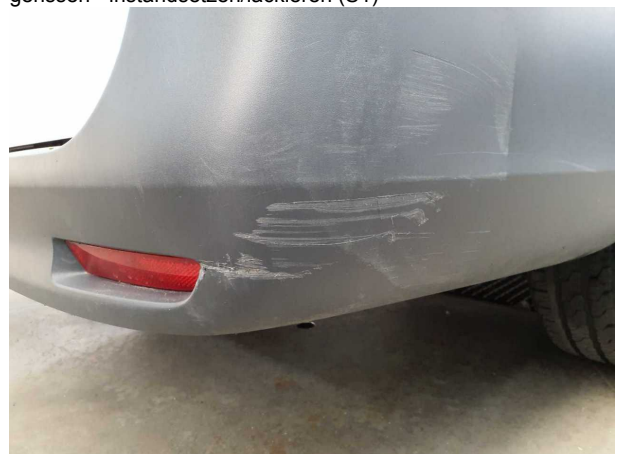
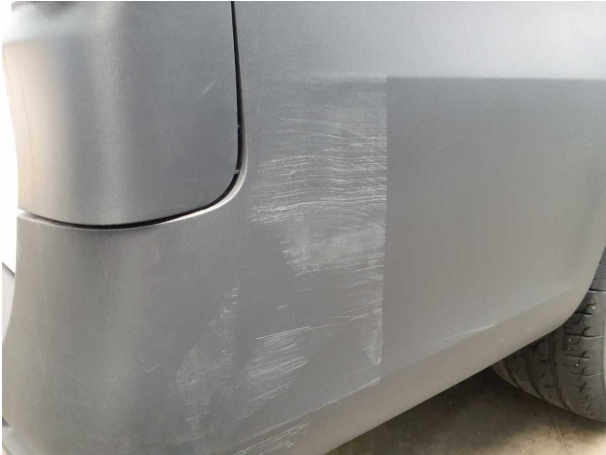
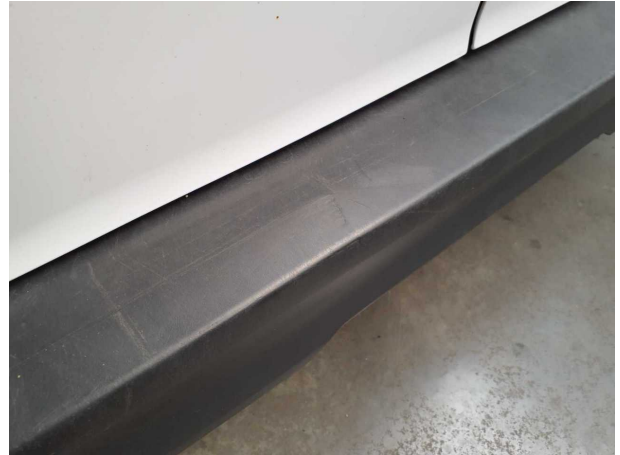
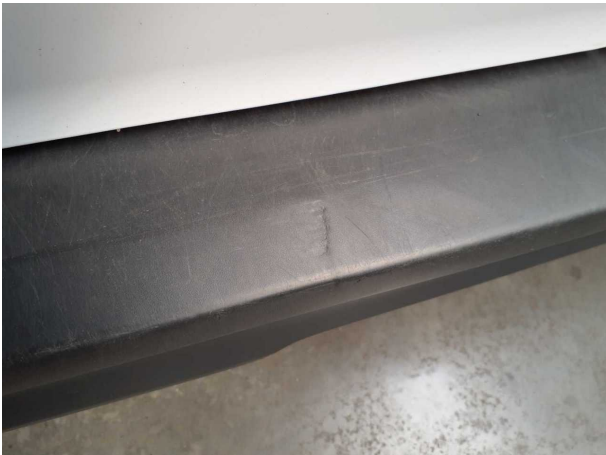
Beschädigung #20: Stossfänger hinten: Stossfänger hinten - Delle / Lackschaden - erneuern

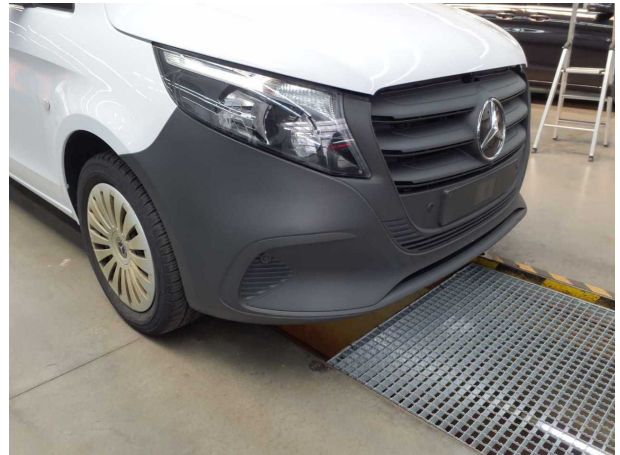
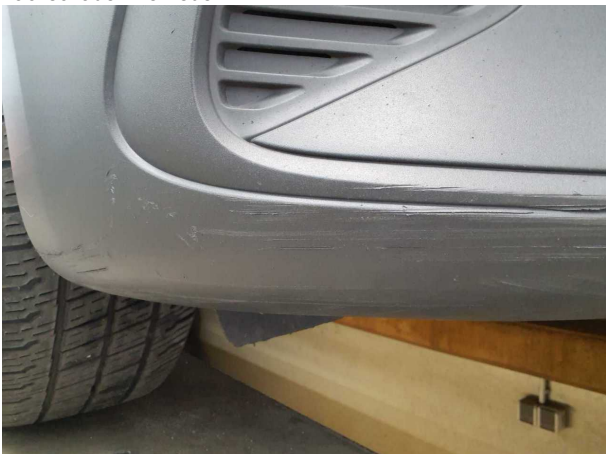
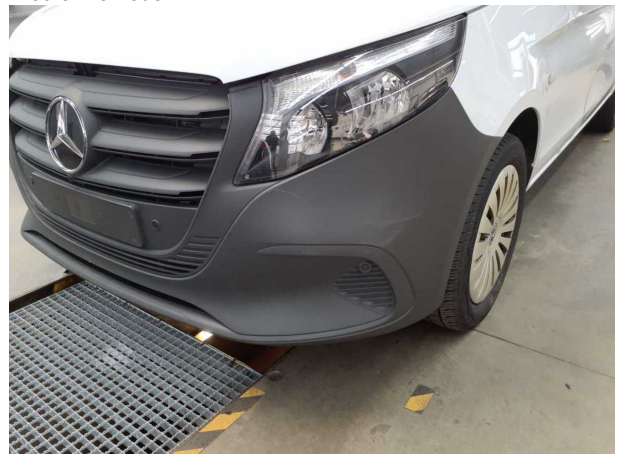
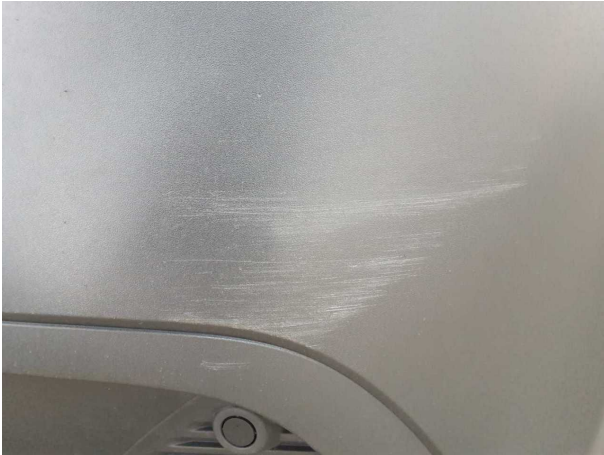
Beschädigung #21: Stossfänger vorn: Stossfänger mit Parktronic - Kratzer - erneuern

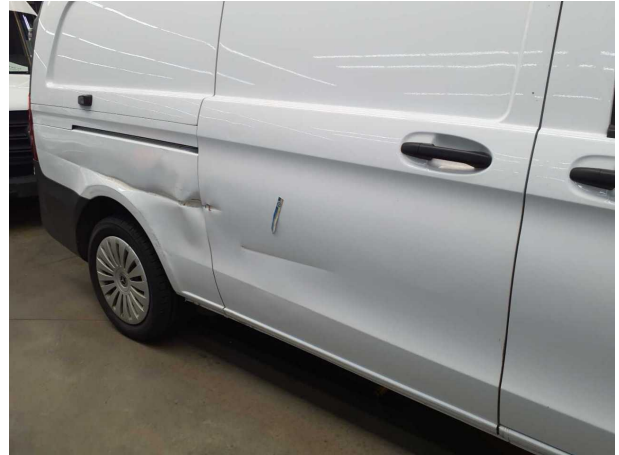
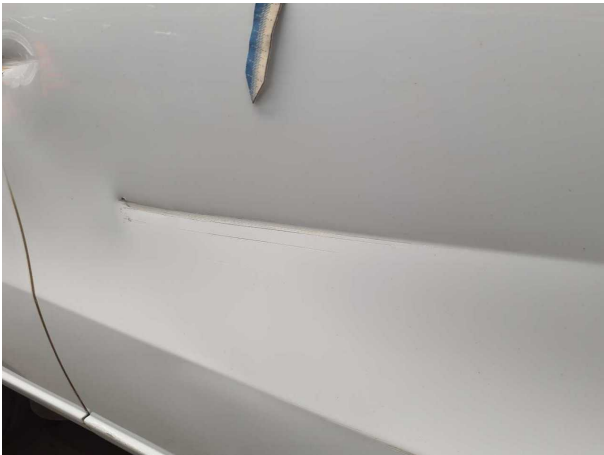
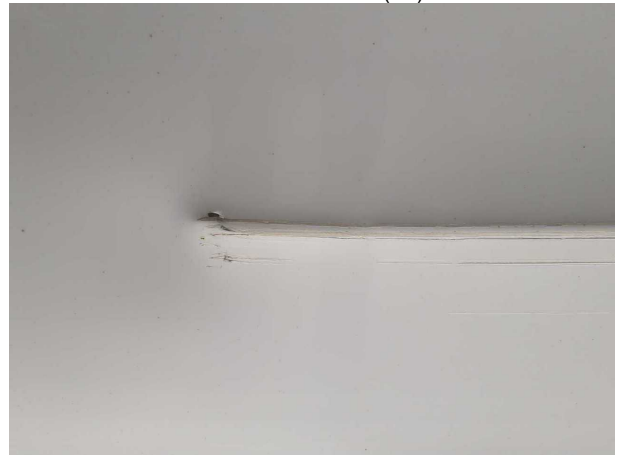
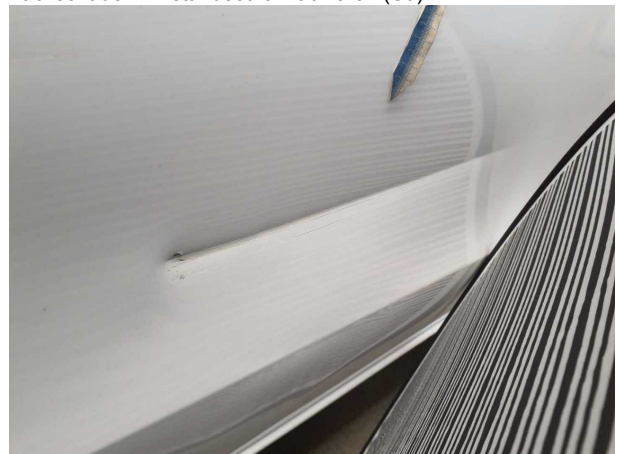
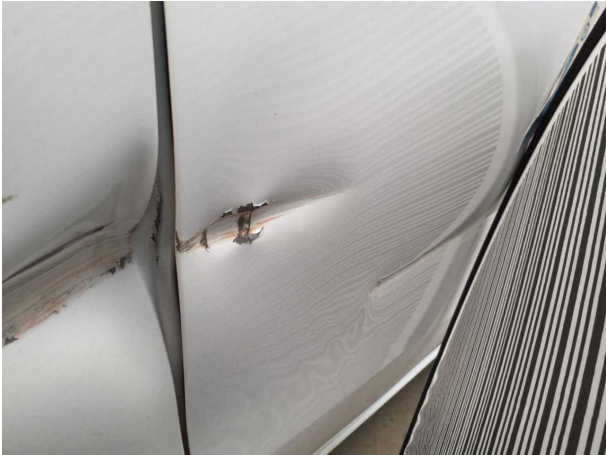
Beschädigung #22: Schiebetür rechts: Schiebetür - Delle / Lackschaden - instandsetzen/lackieren (S3)

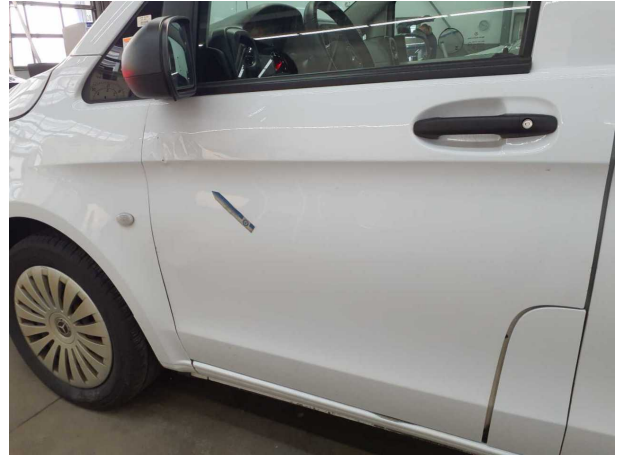
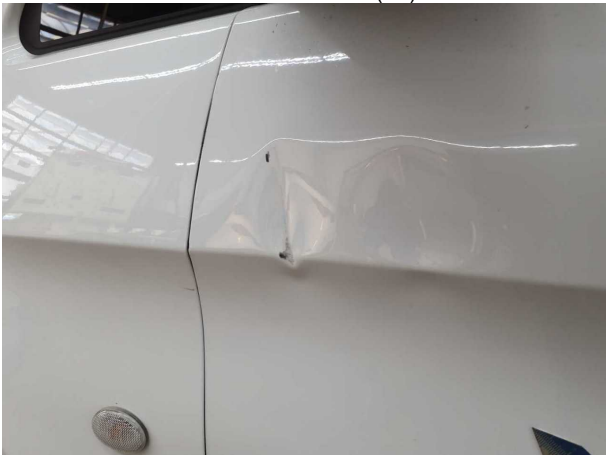
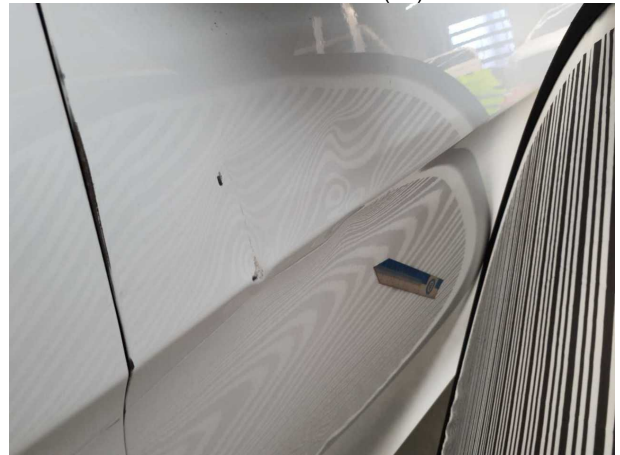
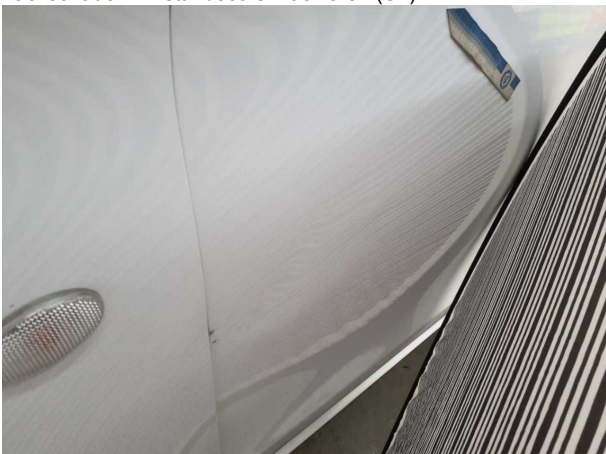
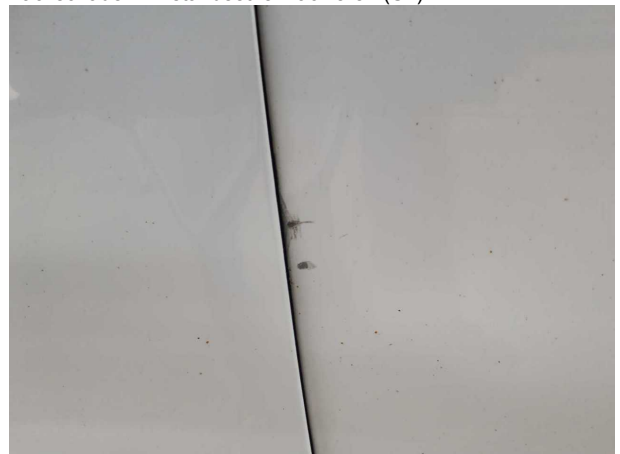
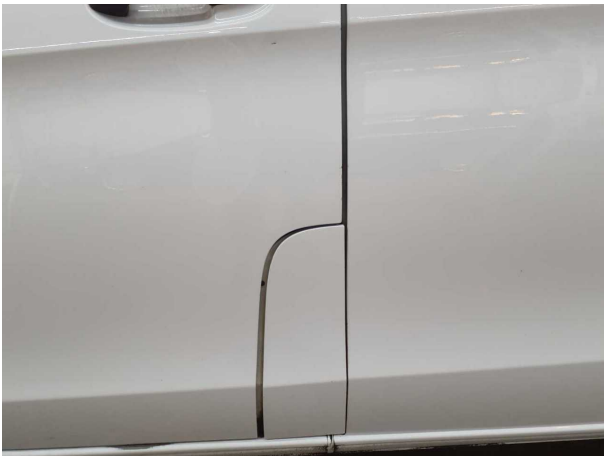
Beschädigung #23: Tür vorn links: Tür (+ Einstellen) - Delle / Lackschaden - instandsetzen/lackieren (S2)

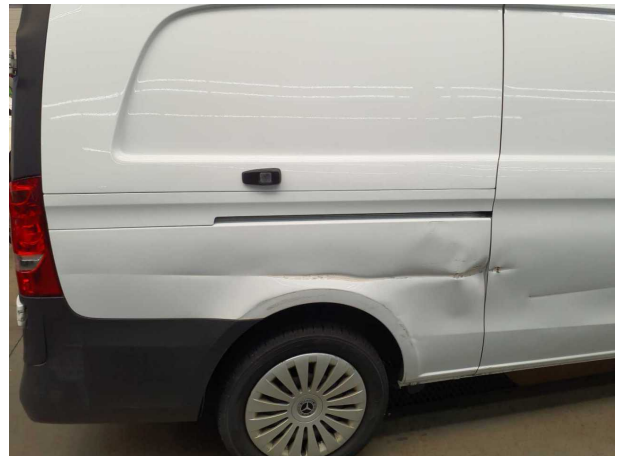
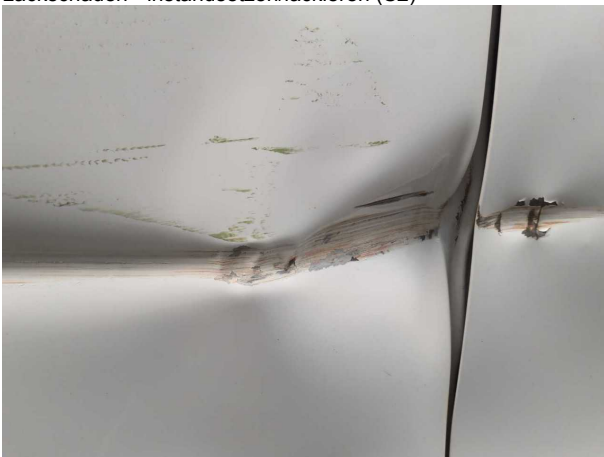
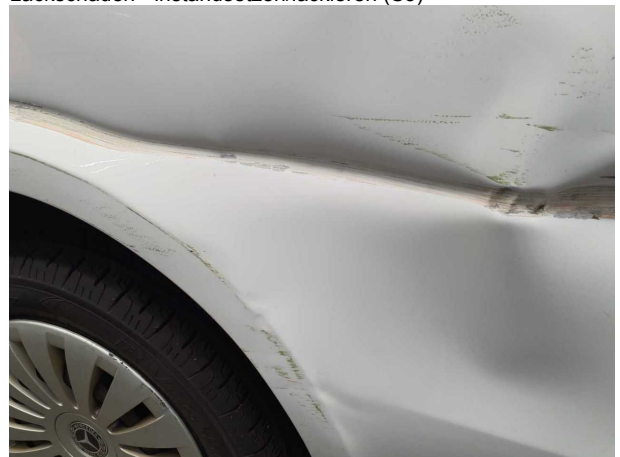
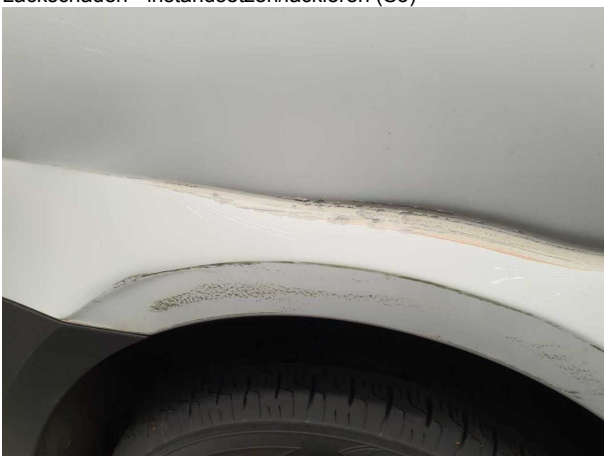
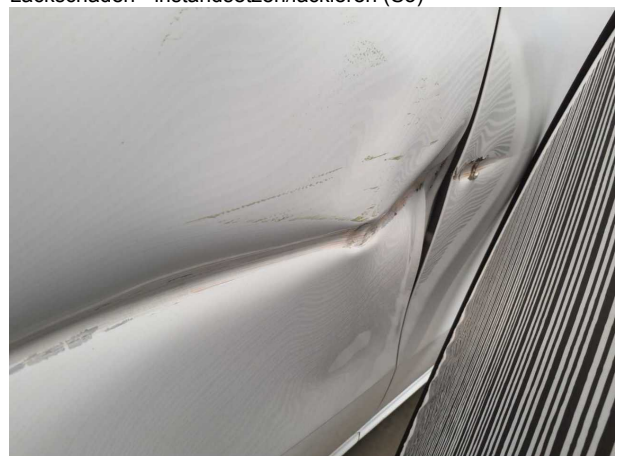
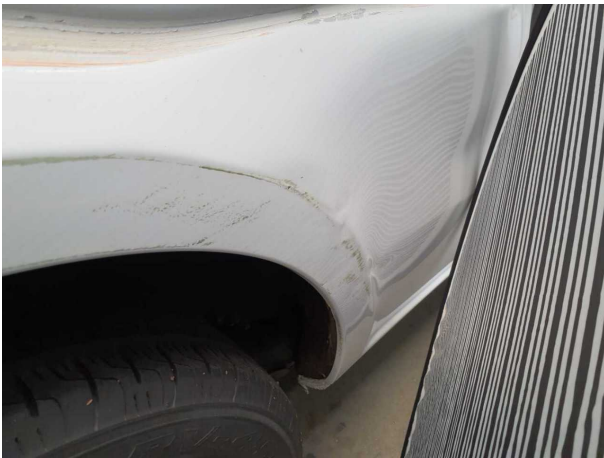
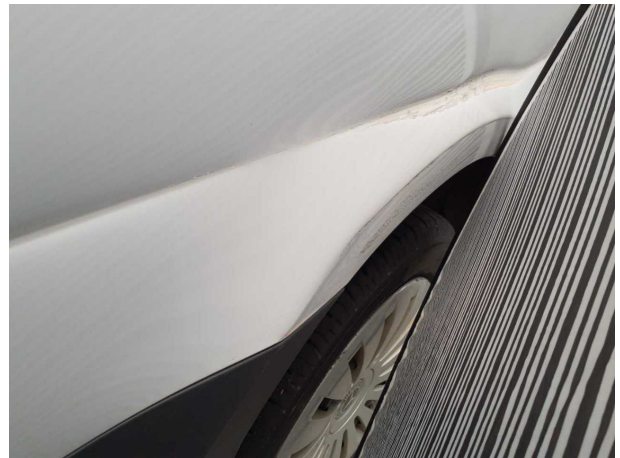
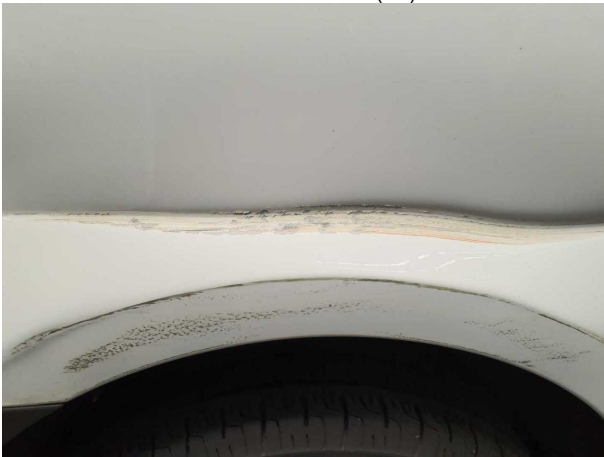
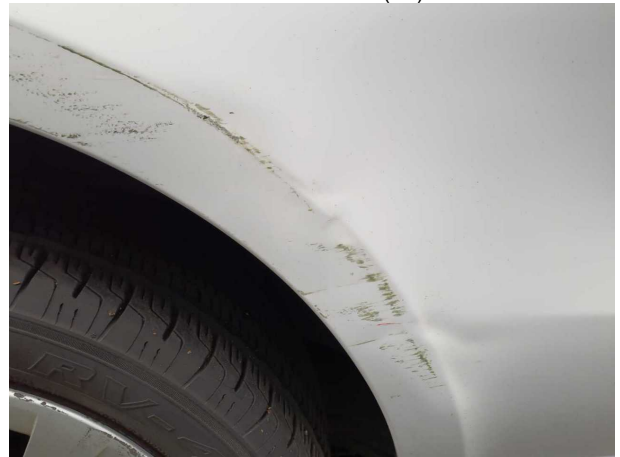
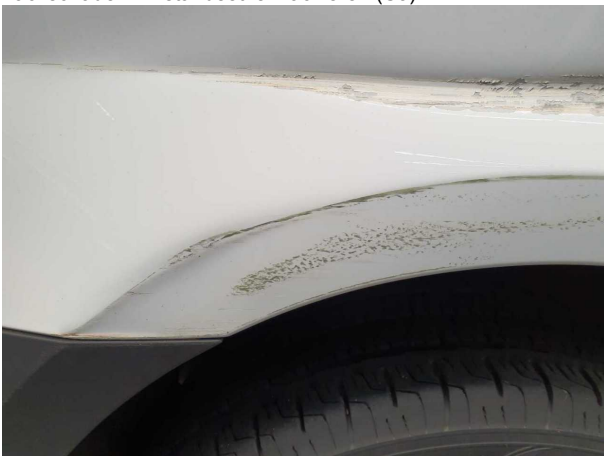
Beschädigung #24: Seitenwand rechts: Seitenwand - Delle / Lackschaden - instandsetzen/lackieren (S3)
