# Zustandsbericht / Minderwertgutachten

Mobility Concept GmbH, Grünwalder Weg 34, 82041 Oberhaching  
25.06.2026

| Marke | BMW | Typ / Verkaufsbez. | X1 sDrive18i Aut. |

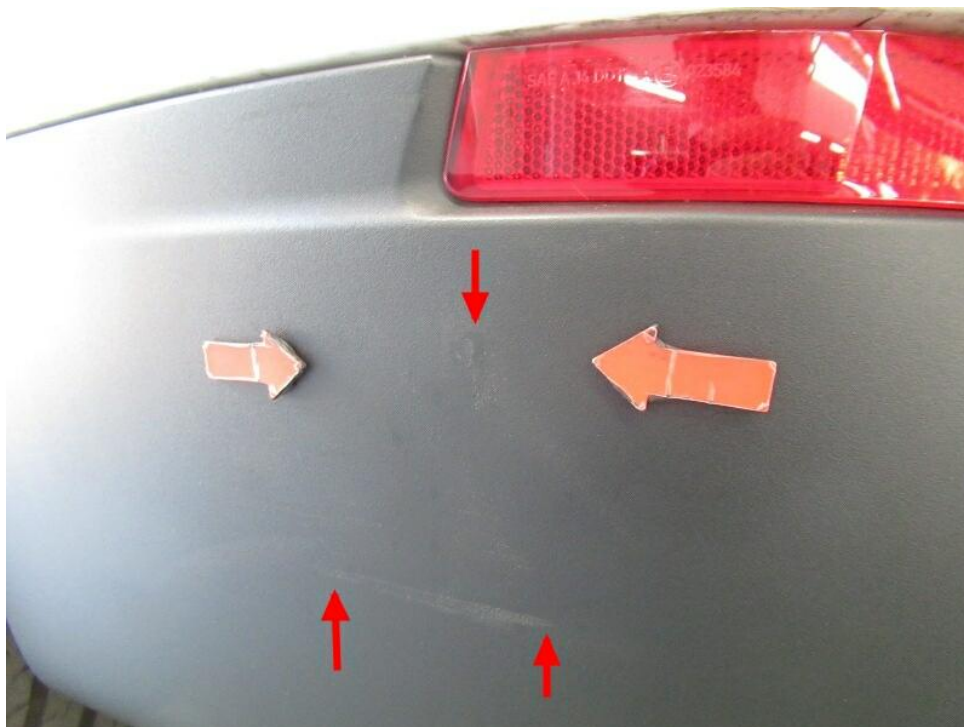
Bild 13 : Stoßfänger hinten Spoiler zerkratzt

1. Stoßfänger hinten Lackierung und Spoiler zerkratzt, erneuern (Bild 13, 14, 15)
2. Stoßfänger vorne Lackierung, zerkratzt, smart repair (Bild 21, 22, 23, 24)

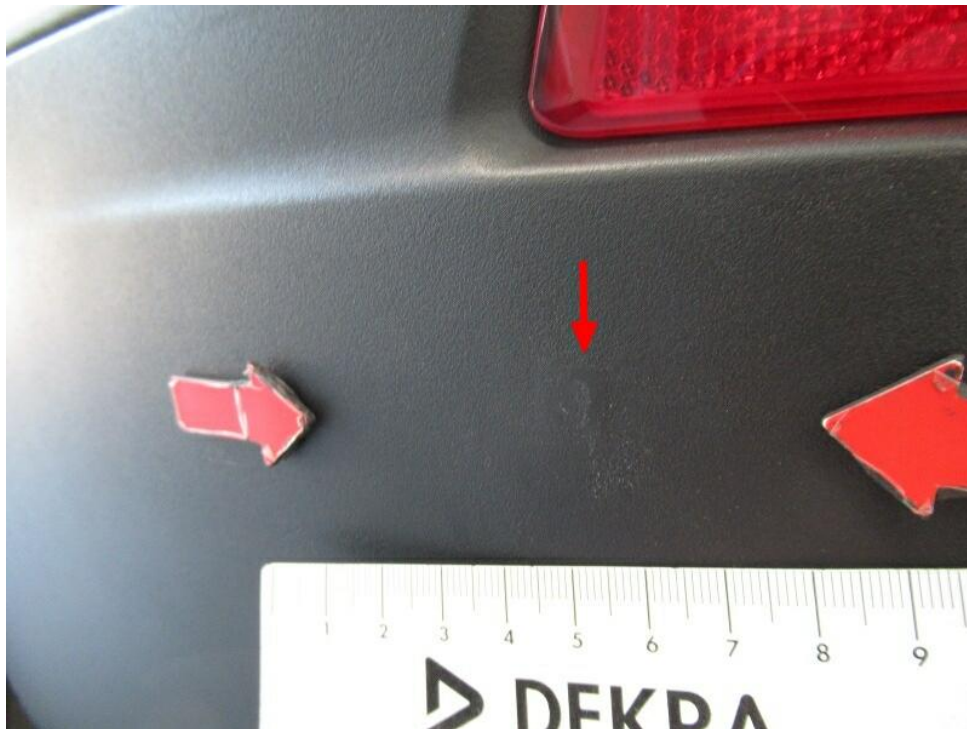
Bild 14 : Stoßfänger hinten Spoiler zerkratzt

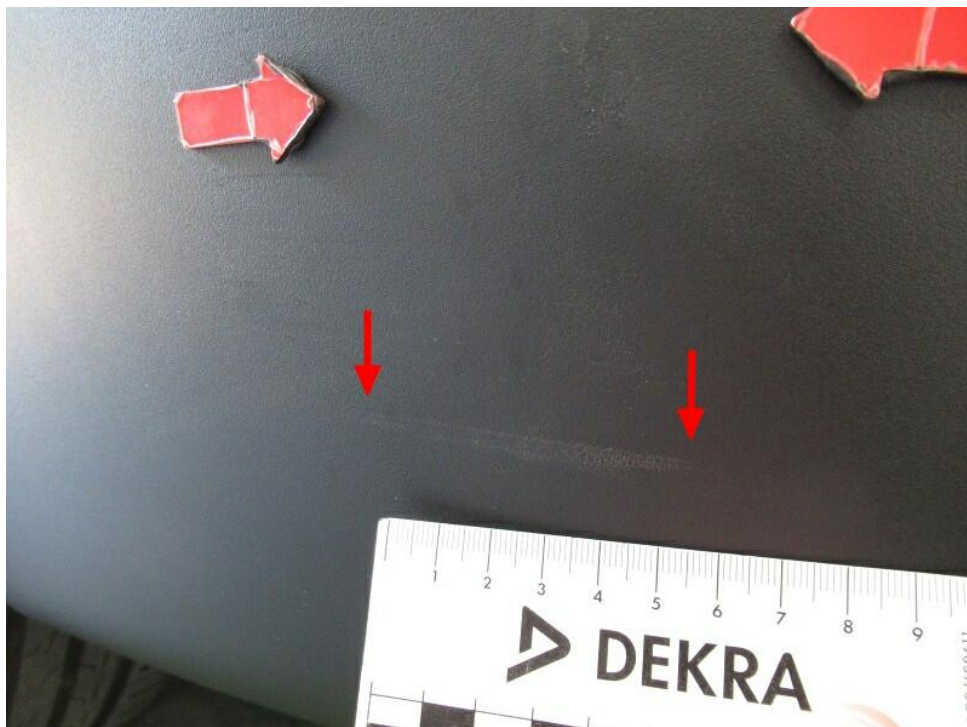
Bild 15 : Stoßfänger hinten Spoiler zerkratzt

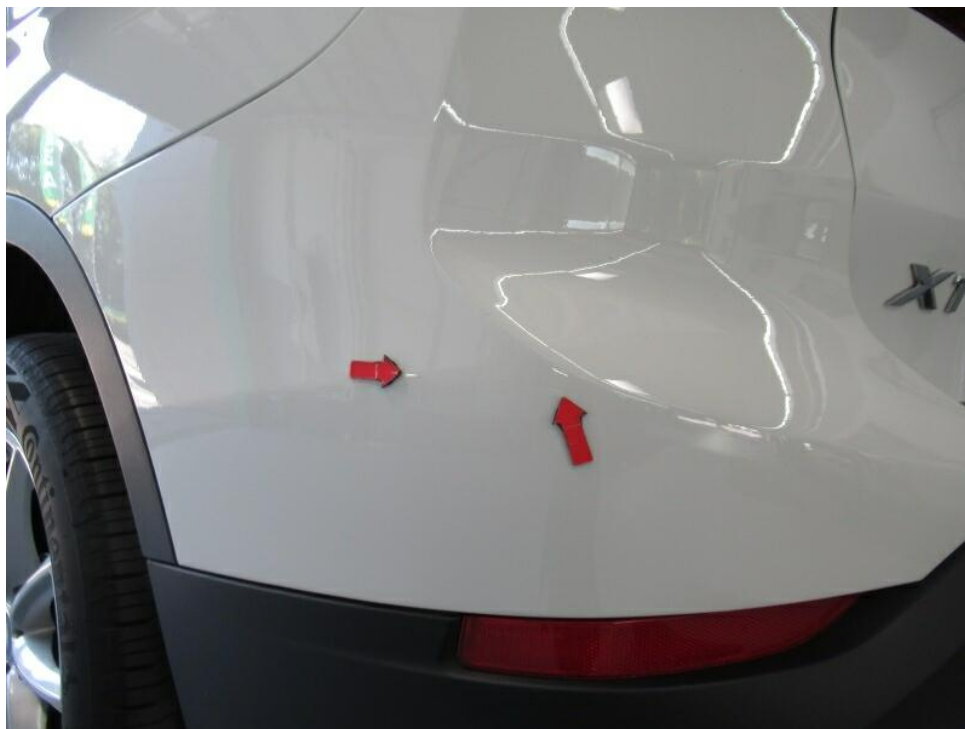
Bild 16 : Stoßfänger hinten Lackierung, zerkratzt, lackieren mit Lackaufbau

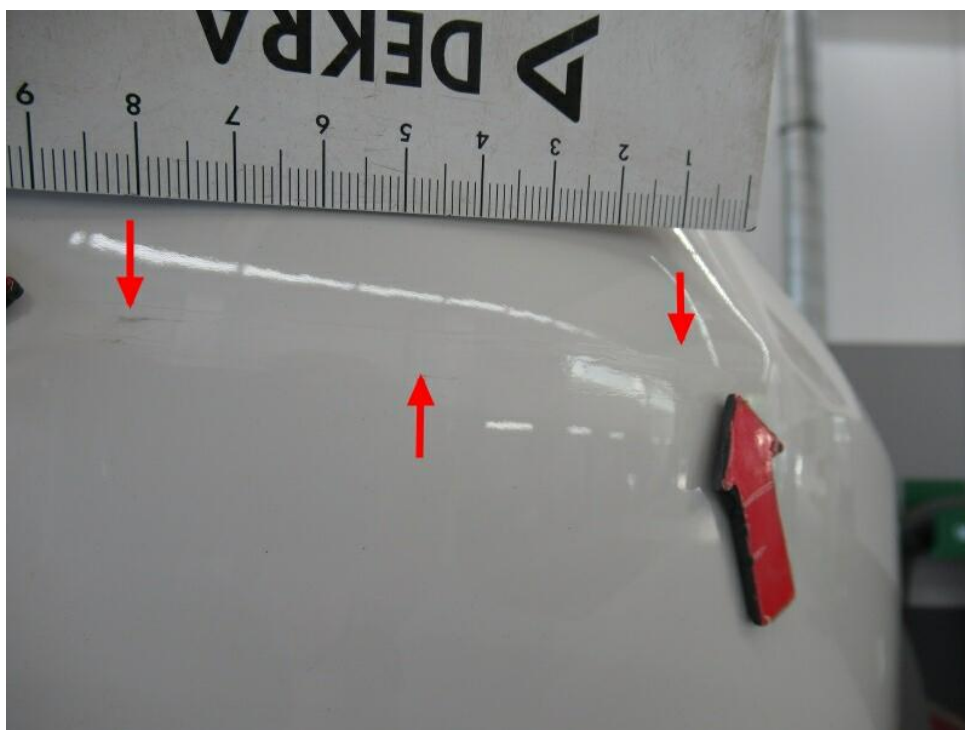
Bild 17 : Stoßfänger hinten Lackierung, zerkratzt, lackieren mit Lackaufbau

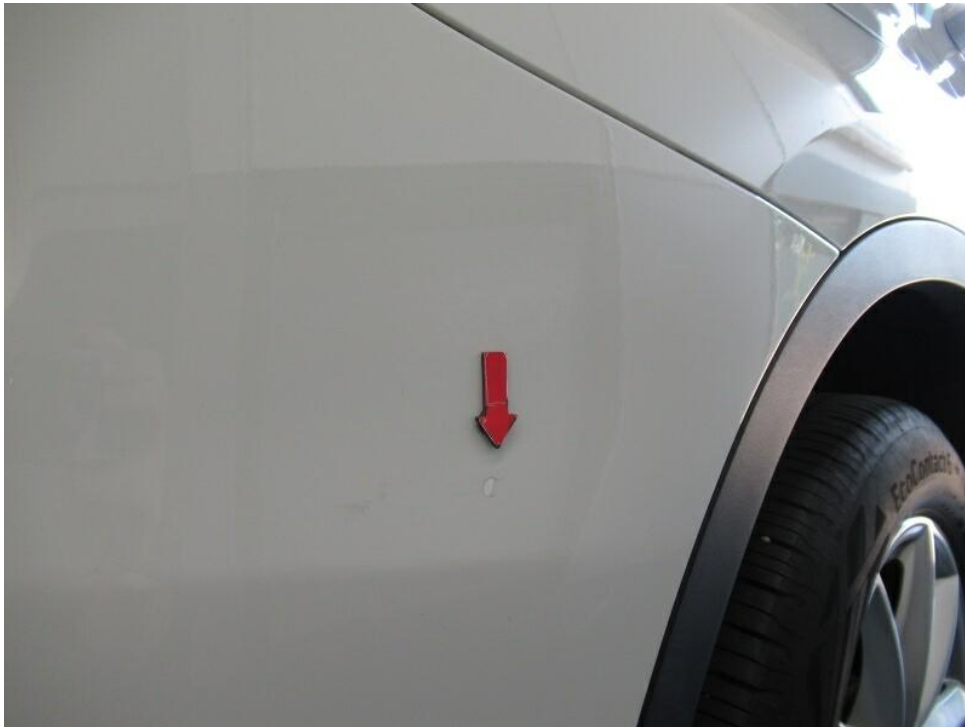
Bild 18 : Stoßfänger hinten Lackierung, zerkratzt, lackieren mit Lackaufbau

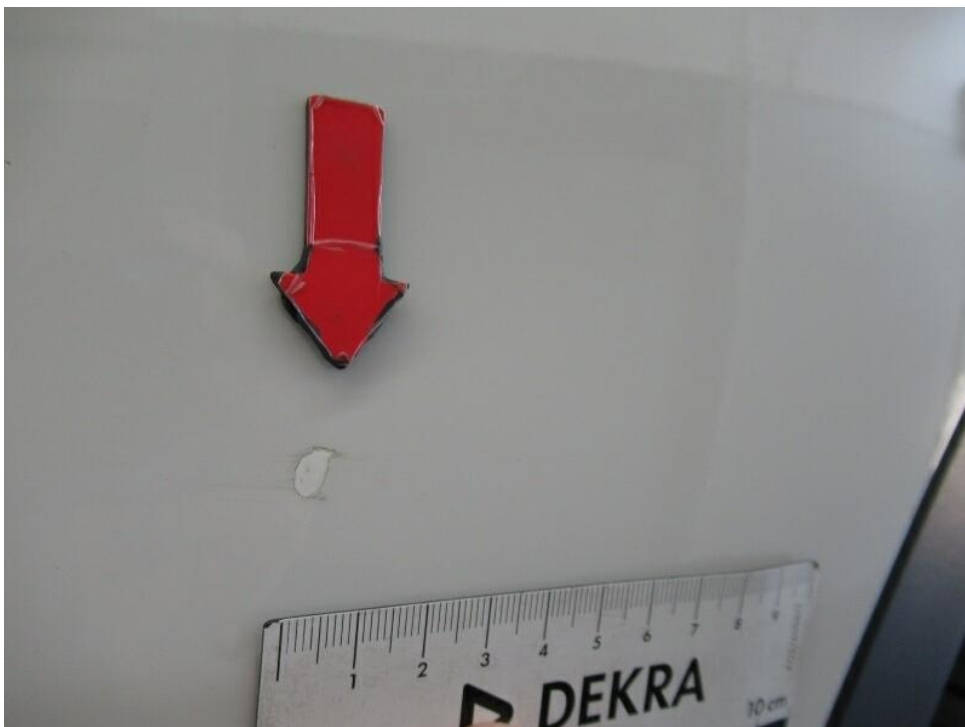
Bild 19 : Stoßfänger hinten Lackierung, zerkratzt, lackieren mit Lackaufbau

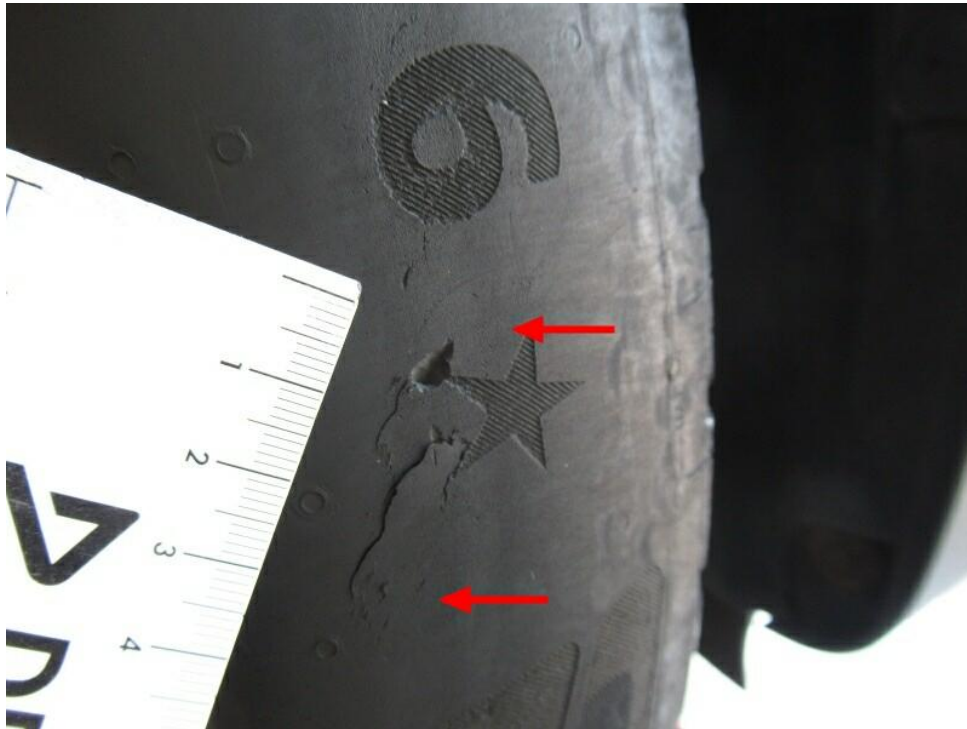
Bild 20 : Reifen vorne rechts an Flanke beschädigt

| | Profiltiefe | Art |
|---|---|---|
| vorne rechts | 4 mm | SS |

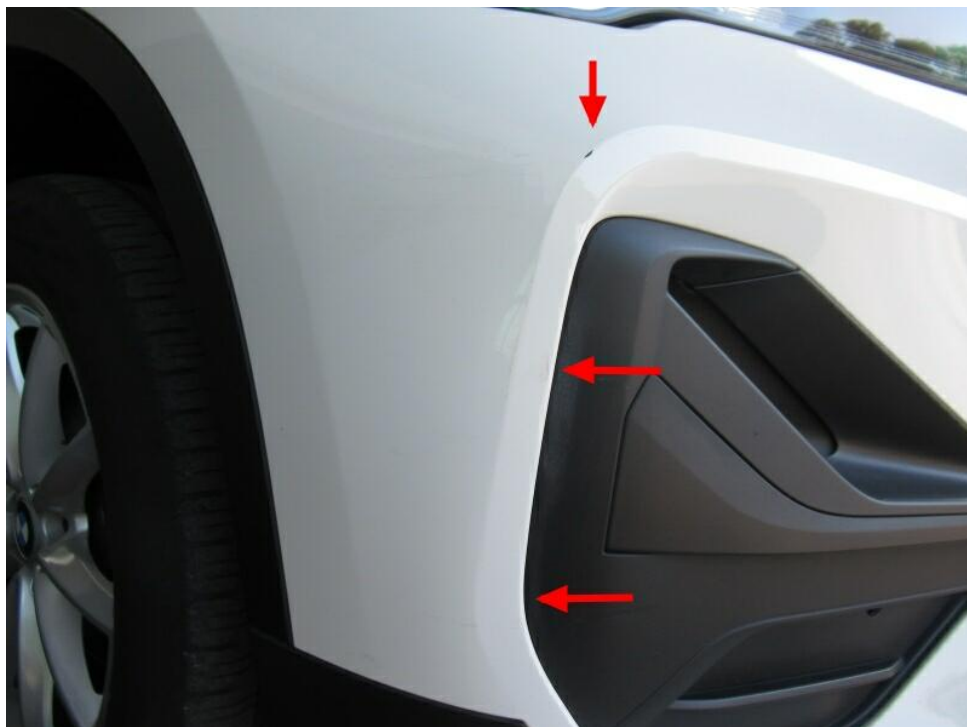
Bild 21 : Stoßfänger vorne Lackierung, zerkratzt, smart repair

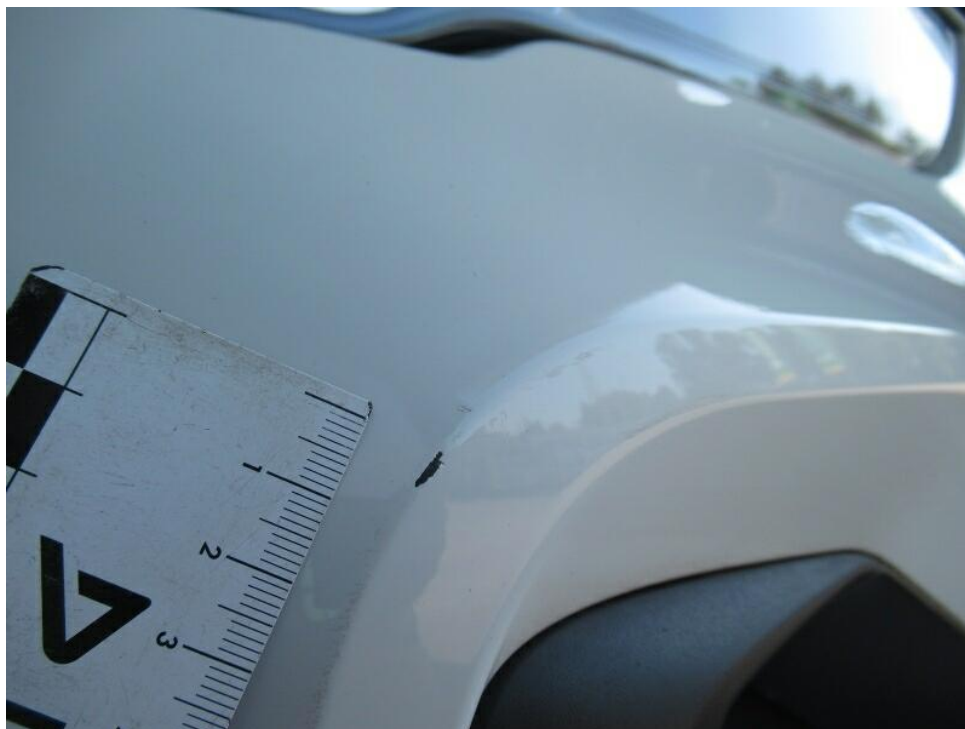
Bild 22 : Stoßfänger vorne Lackierung, zerkratzt, smart repair

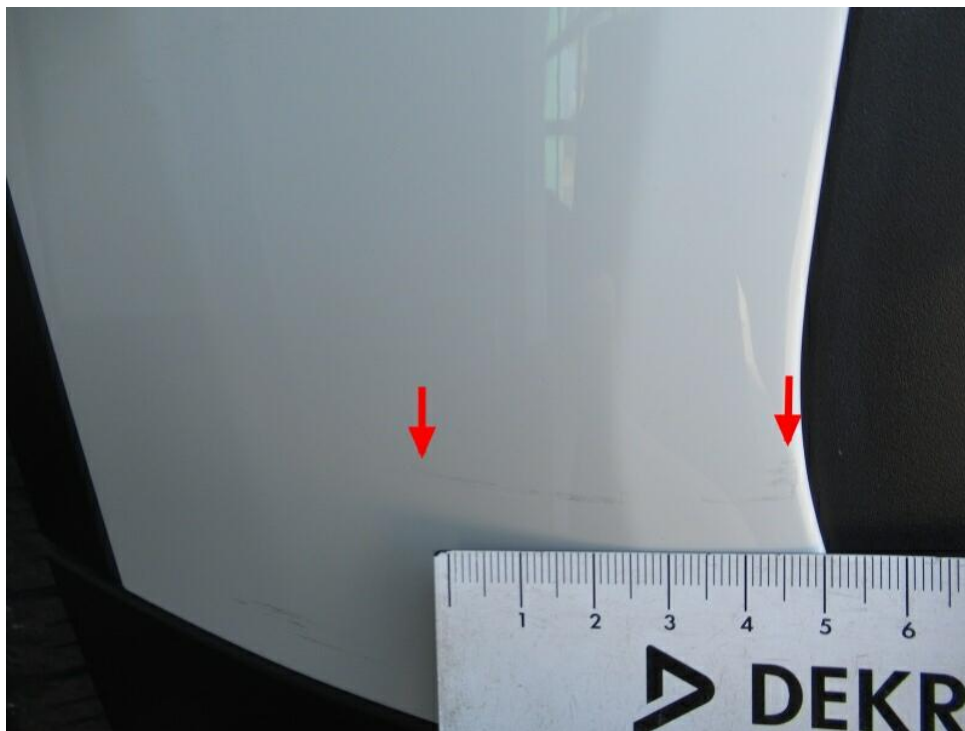
Bild 23 : Stoßfänger vorne Lackierung, zerkratzt, smart repair

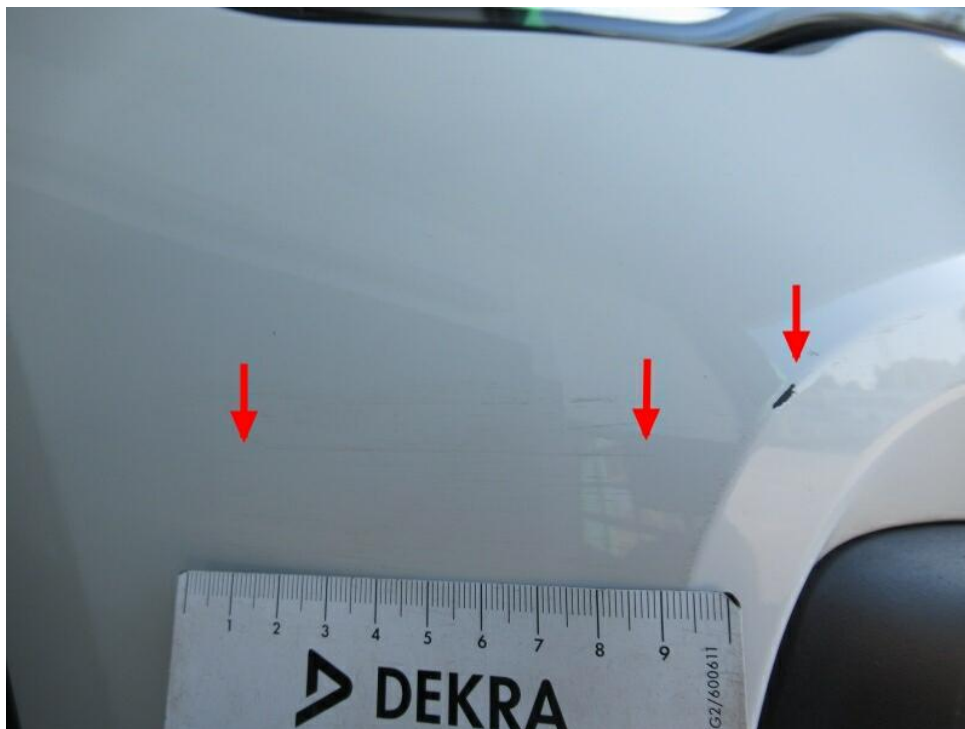
Bild 24 : Stoßfänger vorne Lackierung, zerkratzt, smart repair
