Zustandsbericht

Kunde :	Allane SE HCBE	Amtl. Kennzeichen :	MEI-KN 109
Berichtsnummer :	0000000926522-DE968		
Referenznummer:	31195870

Hyundai i30 (PD)(01.2017->) Edition 30

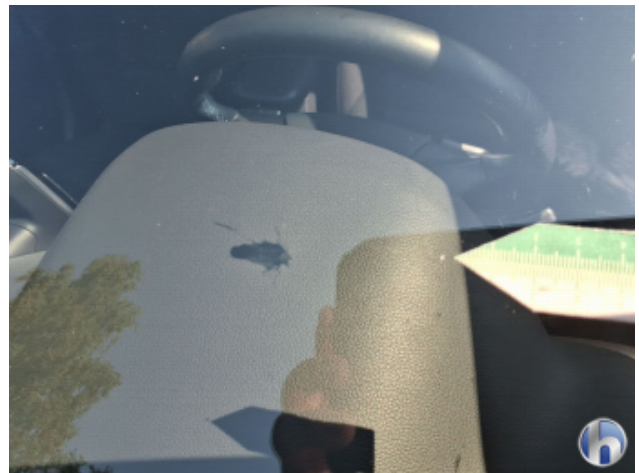
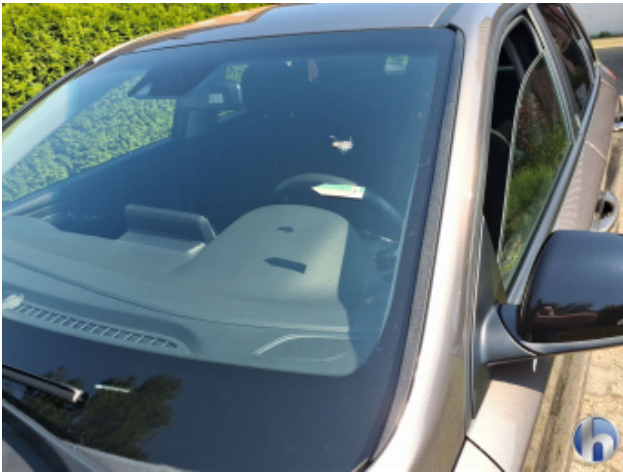
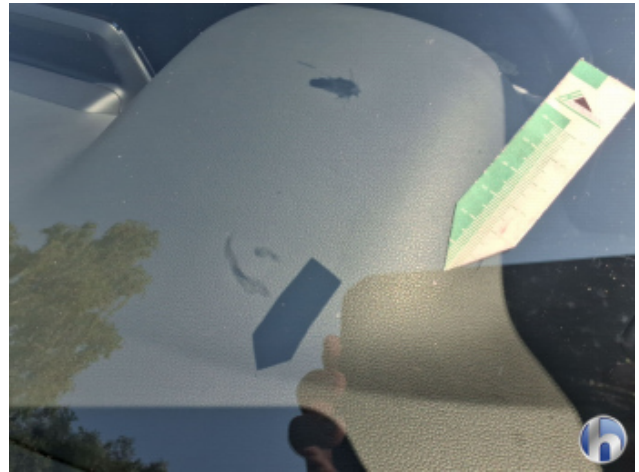
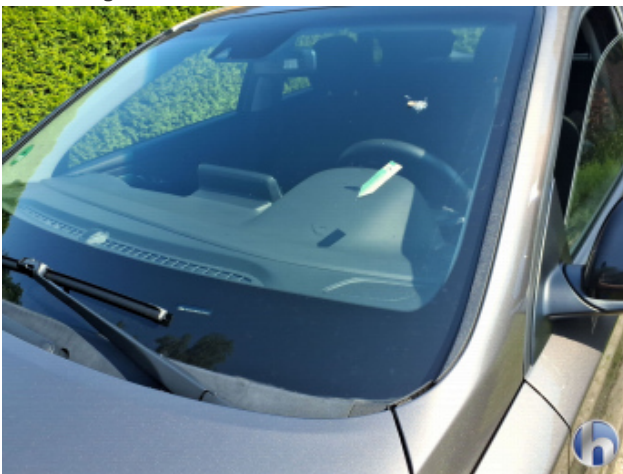
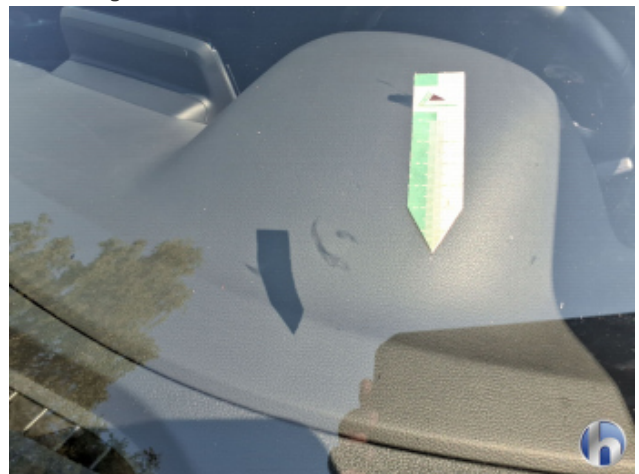
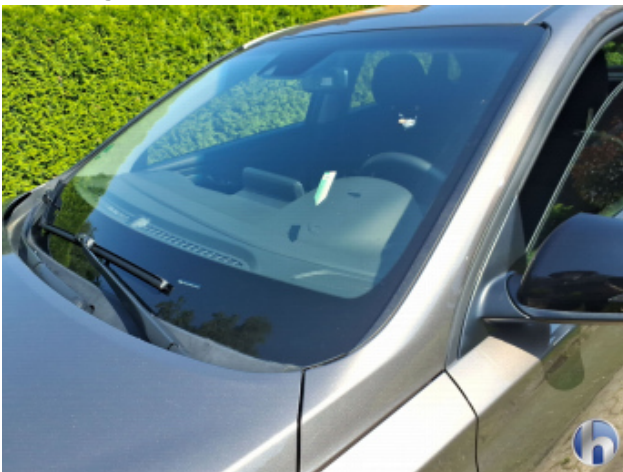
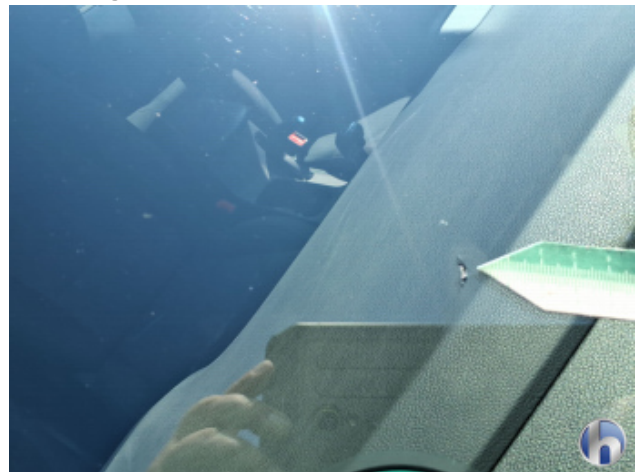
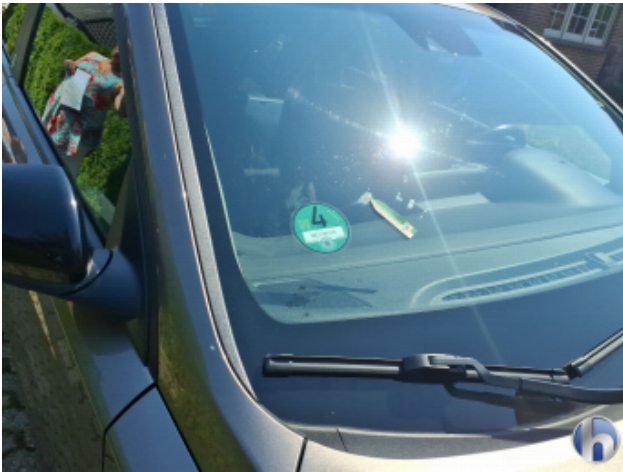
1. Windschutzscheibe
Steinschlag - Erneuern

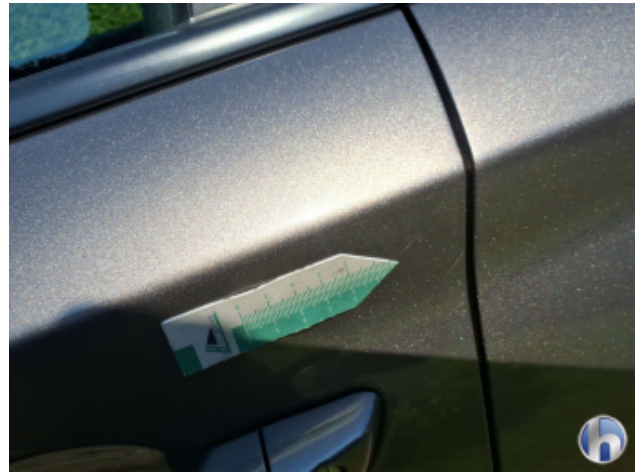
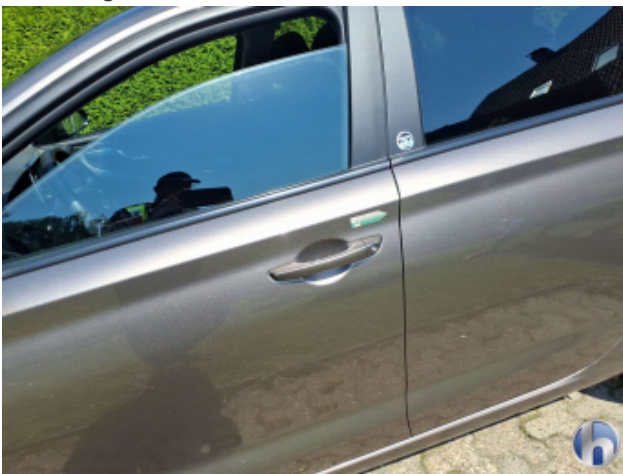
2. Tür Vorne - Links
Kratzer - Smart Repair

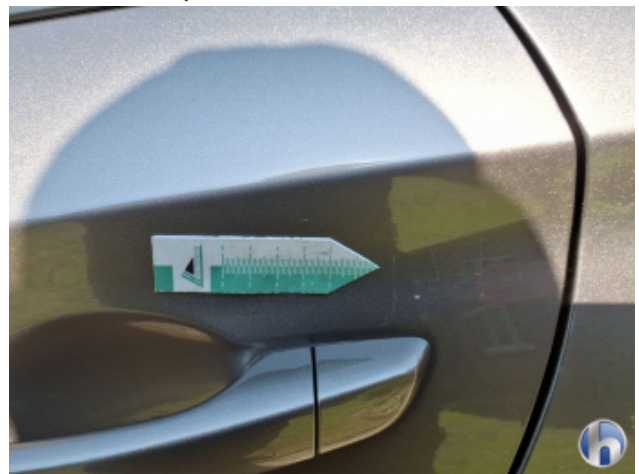
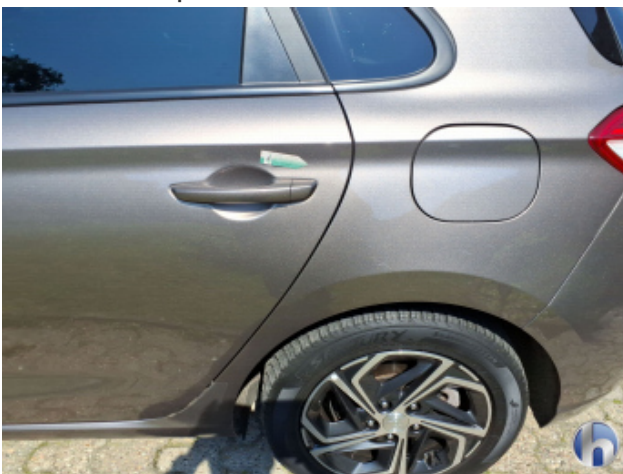
3. Tür Hinten - Links
Kratzer - Smart Repair

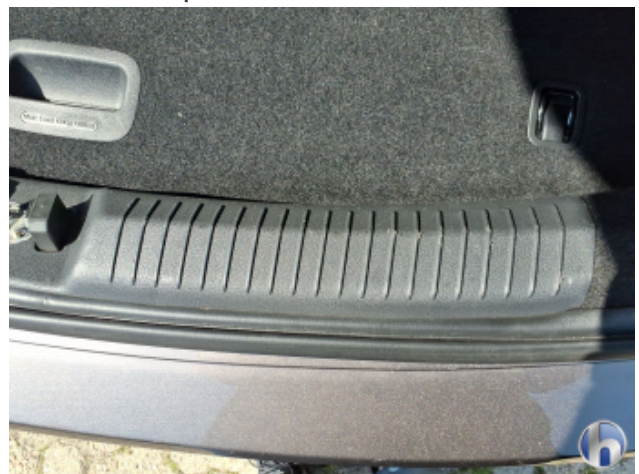
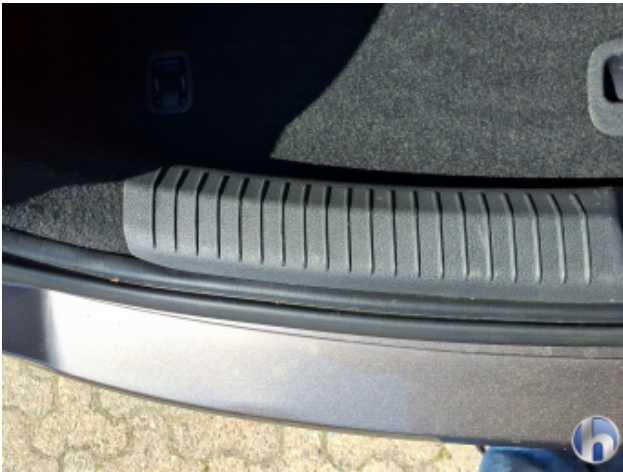
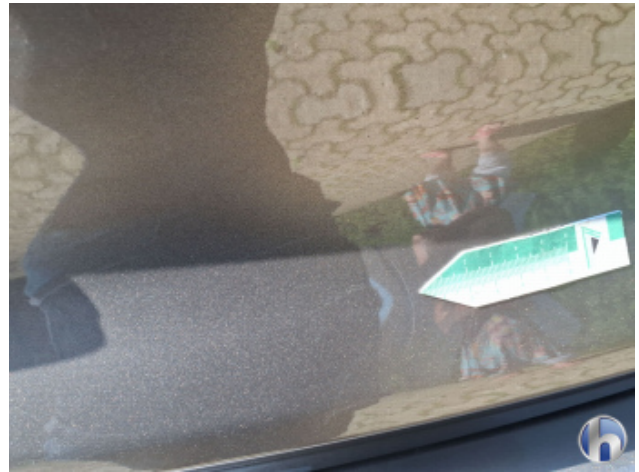
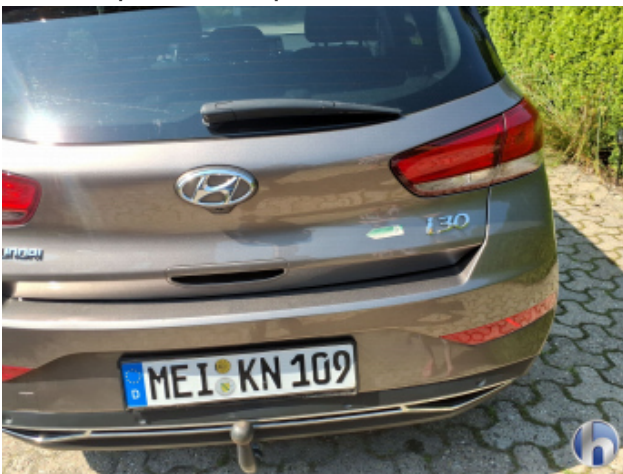
4. Heckklappenverkleidung
Gebrauchsspuren - Ohne Reparatur

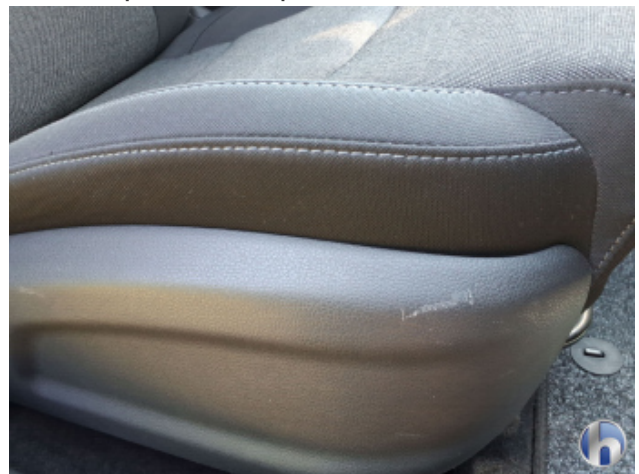
5. Sitz Innenraum rechts vorne
Kratzer - Smart Repair
