Wertgutachten

Ihr Auftrag vom	16.04.2026 durch Raiffeisen-Impuls Fuhrparkmanagement GmbH & Co. KG
Besichtigungsort	36272 Niederaula, Industriestraße 11
Besichtigungsdatum	29.04.2026
Referenznummern	0002048617

Fahrzeugident.-Nr.	WV2ZZZSKZMX016374		
Fahrzeugart	PKW - Mehrzweckfahrzeug	Farbton / Lackart	Rot / Uni
Hersteller	VW	Nächste HU	03/2028
Typ / Verkaufsbez.	Caddy Basis 2,0 TDI	Laufleistung abgelesen	171.360 km
Erstzulassung	05.02.2021	Emissionsklasse	keine Angabe
Getriebe / Gänge	Manuell / 6	Sitzplätze / Türen	5 / 5
Achsen / angetrieben	2 / 1	Anzahl Besitzer	keine Angabe
Motorart	Reihenmotor / Diesel	Hubraum / Nennleistung	1.968 ccm / 75 KW
Antriebsart	Frontantrieb

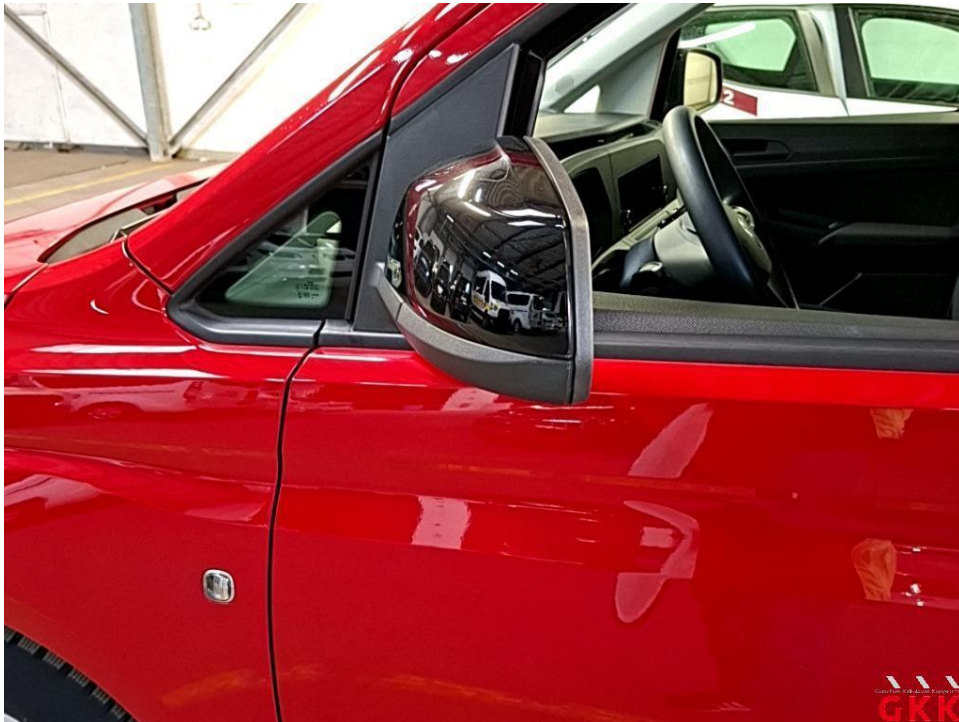
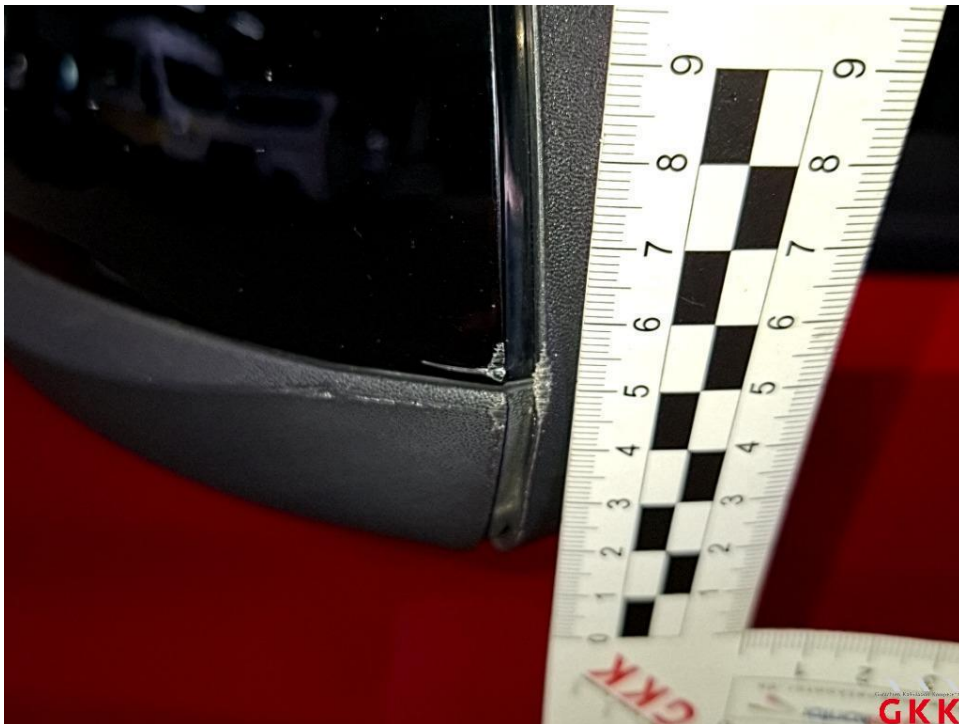
Seite links (Angaben ohne MwSt.)	Reparaturkosten	MW
Spiegelgehäuse links Rahmen, verkratzt, Gebrauchsspur	0,00 €	0,00 €
Spiegelgehäuse links Kappe -lackiert-, verkratzt, lackieren (Bild 15, Bild 16)	490,09 €	171,53 €
Spiegelgehäuse links Rahmen, beschädigt, ersetzen (Bild 22)	264,35 €	92,52 €
Seite rechts (Angaben ohne MwSt.)	Reparaturkosten	MW
Tür vorne rechts, beschädigt, kalt drücken (Bild 17, Bild 18)	80,00 €	80,00 €
Reifen, Felgen, Radkappen (Angaben ohne MwSt.)	Reparaturkosten	MW
Reifen 2 x beiliegend, beschädigt, ersetzen (Bild 19, Bild 20, Bild 21)	383,81 €	383,81 €

Bild 15 Spiegelgehäuse links, Kappe -lackiert-, verkratzt, lackieren

Bild 16 Spiegelgehäuse links, Kappe -lackiert-, verkratzt, lackieren

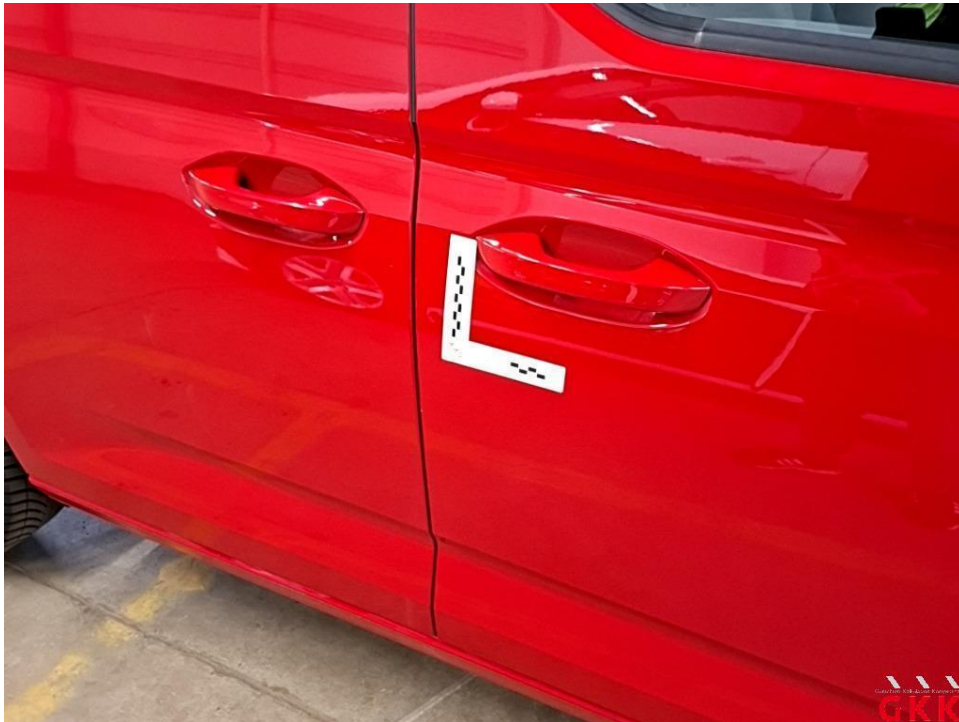
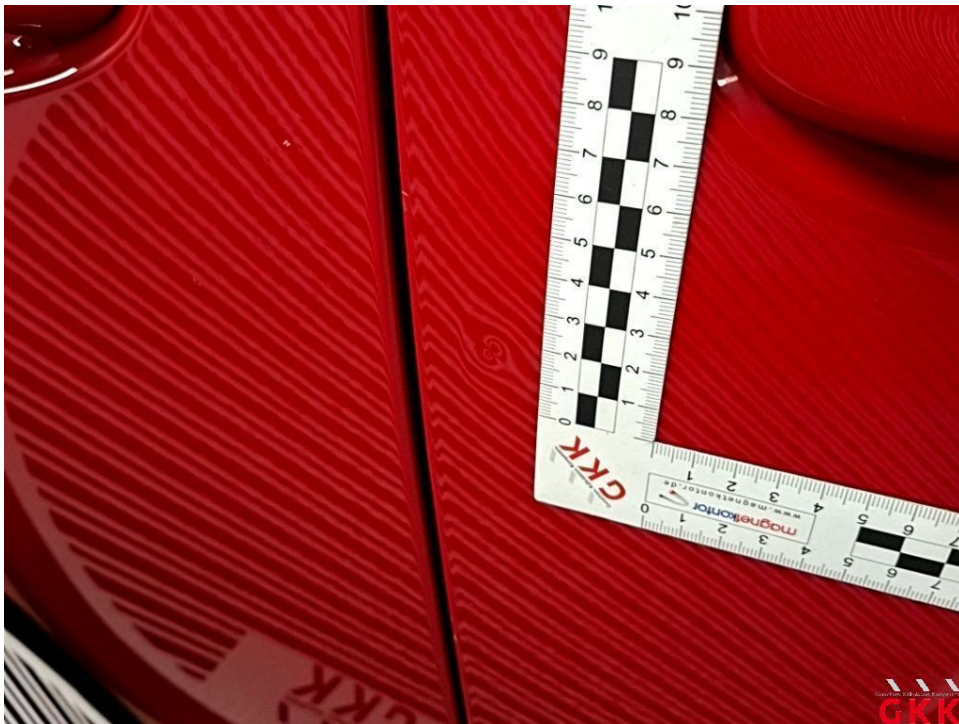
Bild 17 Tür vorne rechts, beschädigt, kalt drücken

Bild 18 Tür vorne rechts, beschädigt, kalt drücken

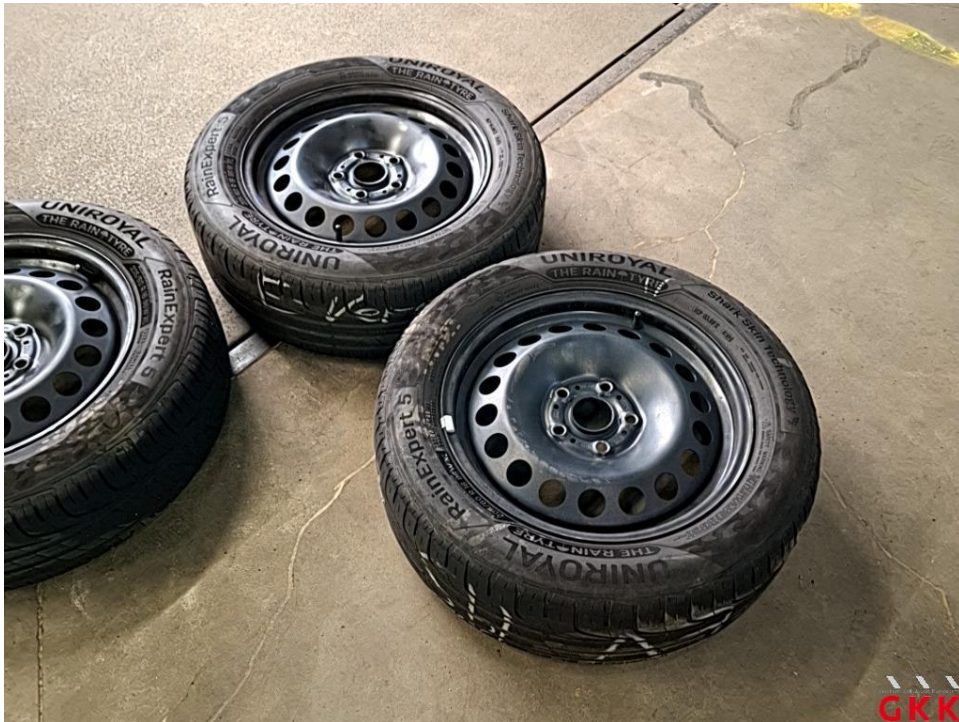
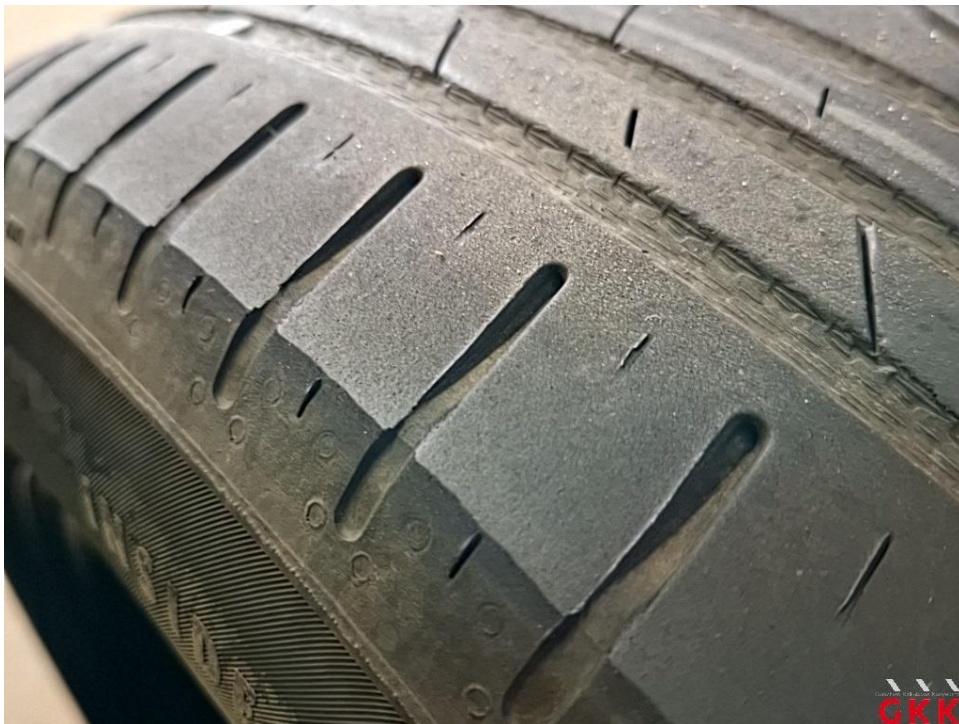
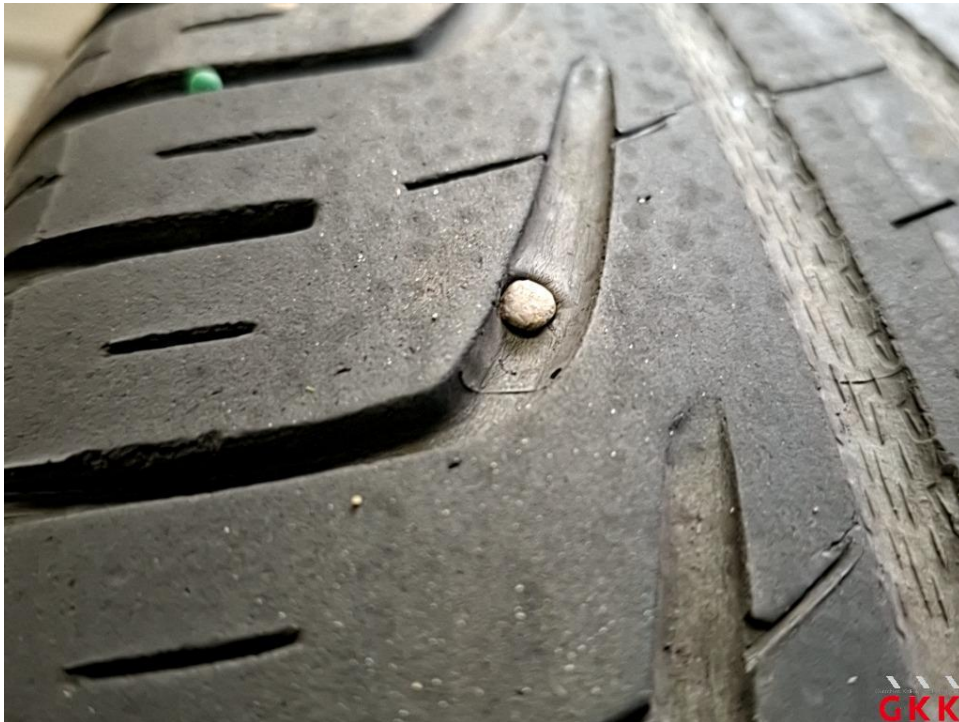
Bild 19 Reifen, 2 x beiliegend, beschädigt, ersetzen

Bild 20 einseitig abgefahren Reifen, 2 x beiliegend, beschädigt, ersetzen

Bild 21 Nagelloch Reifen, 2 x beiliegend, beschädigt, ersetzen

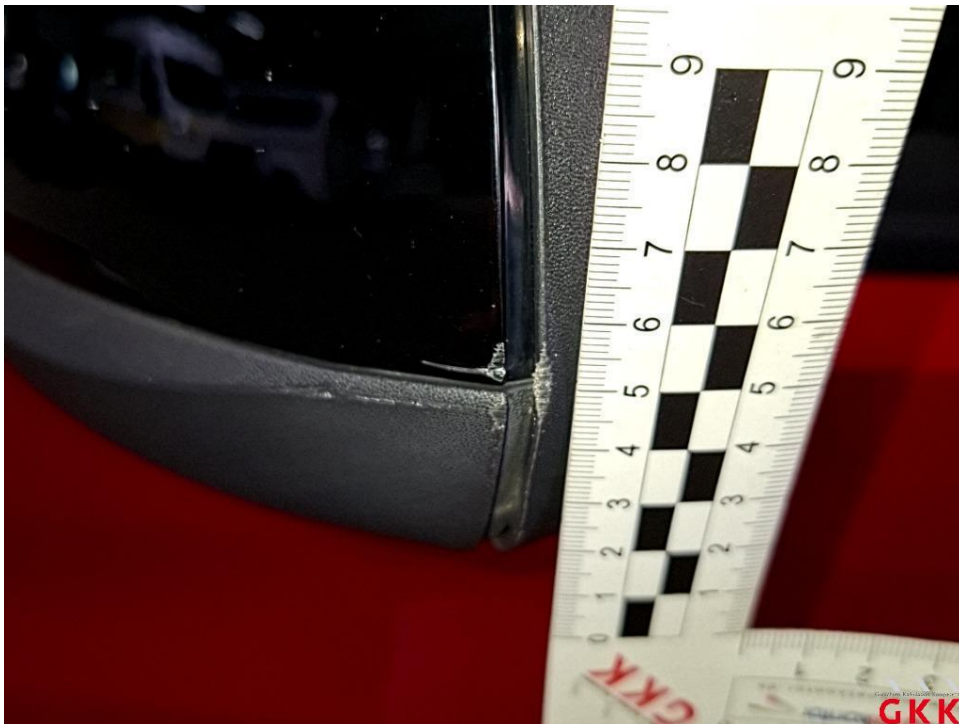
Bild 22 Spiegelgehäuse links, Rahmen, beschädigt, ersetzen
