# Zustandsbericht / Minderwertgutachten

Auftraggeber Mobilize Financial Services, eine Marke der RCI Banque S.A., Niederlassung  
Deutschland, Jagenbergstr. 1, 41468 Neuss  
Besichtigung 17.04.2026

| Typ / Verkaufsbez. | Austral (07.2022->) /<br>Austral 1.3 TCe 160<br>Mild-Hybrid Evolution (EU<br>6d) | Aufbauart | Kombi |
| Fahrzeug-Ident.-Nr. | VF1RHN00072186956 | HSN / TSN | 3333 / BPR |

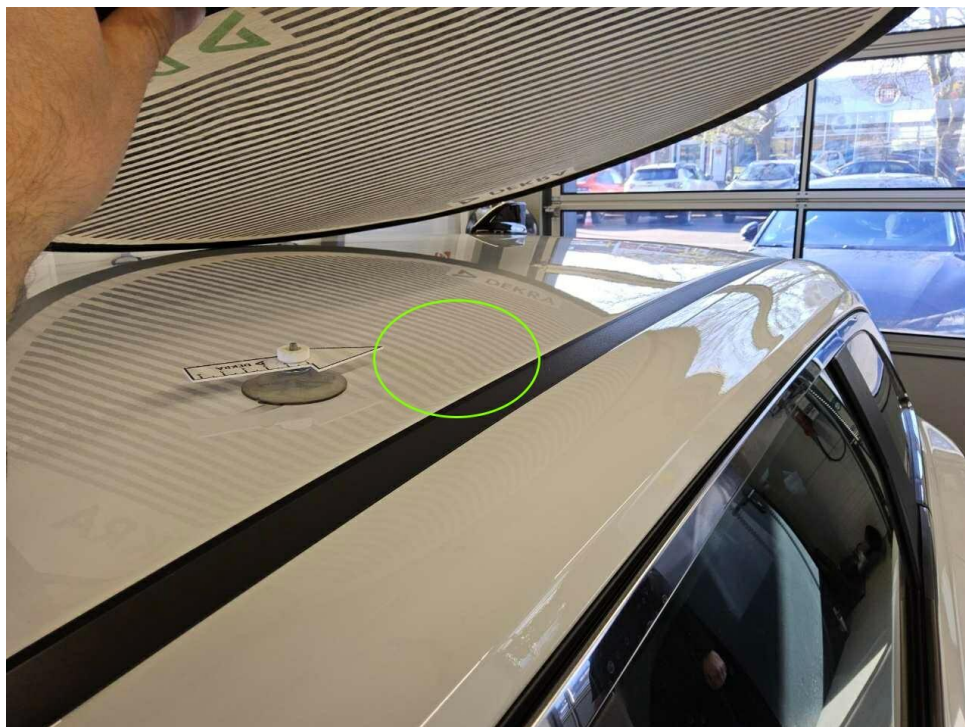
Bild 10 : Dach, Restspuren aus Instandsetzung, noch Dellen vorhanden

1. Dach, Restspuren aus Instandsetzung, noch Dellen vorhanden, instandsetzen (Bild 10, 11, 12, 13)

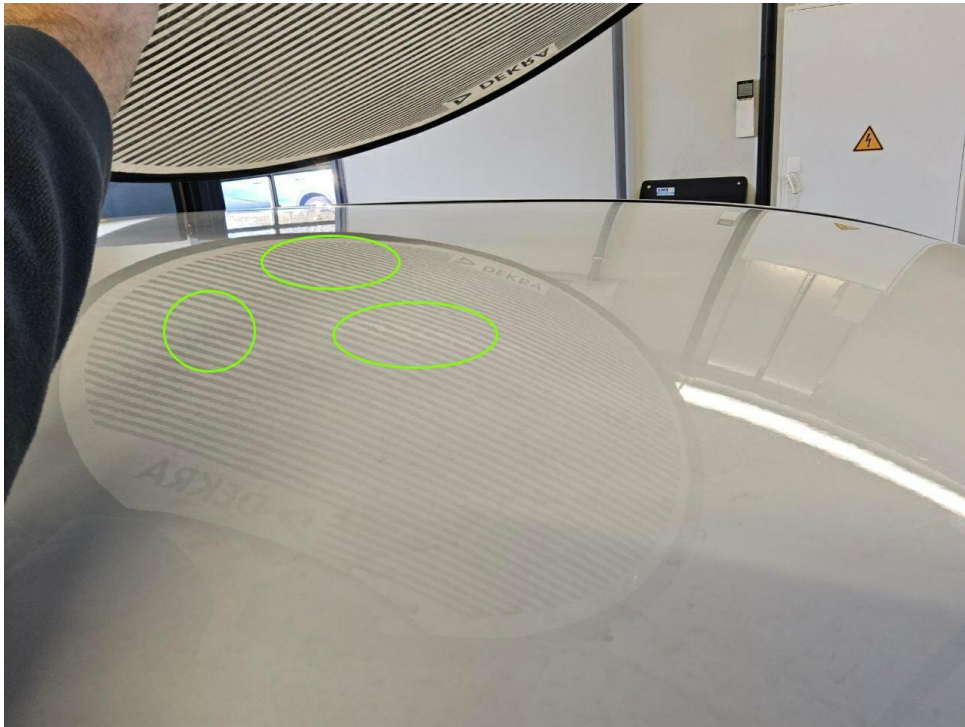
Bild 11 : Dach, Restspuren aus Instandsetzung, noch Dellen vorhanden

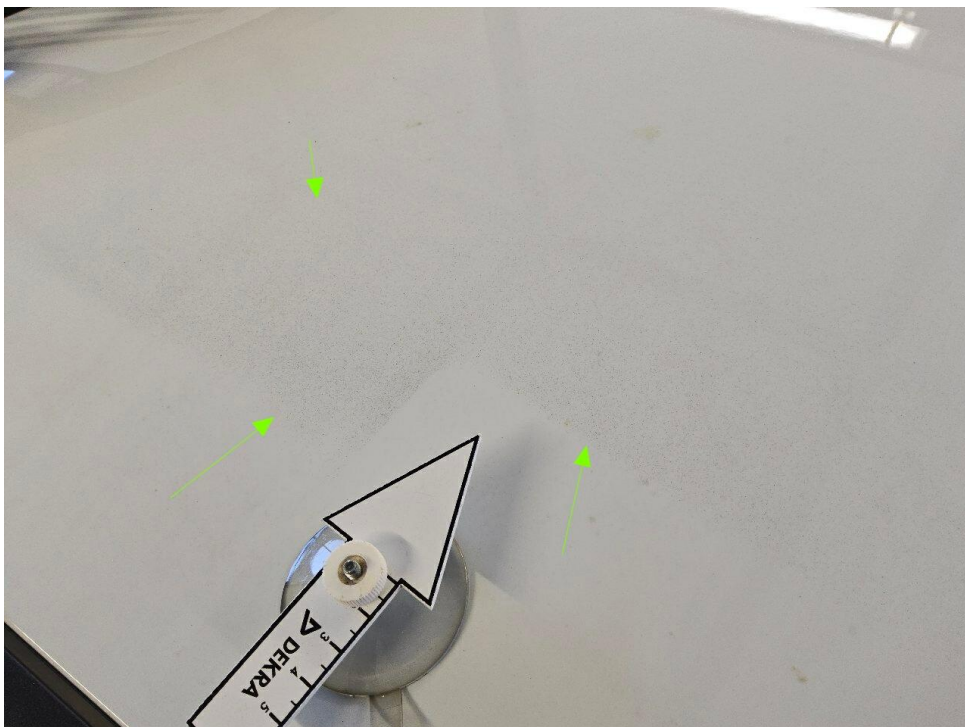
Bild 12 : Dach, Restspuren aus Instandsetzung, noch Dellen vorhanden  
Lacknebel

Dach, Dachrahmen links und rechts

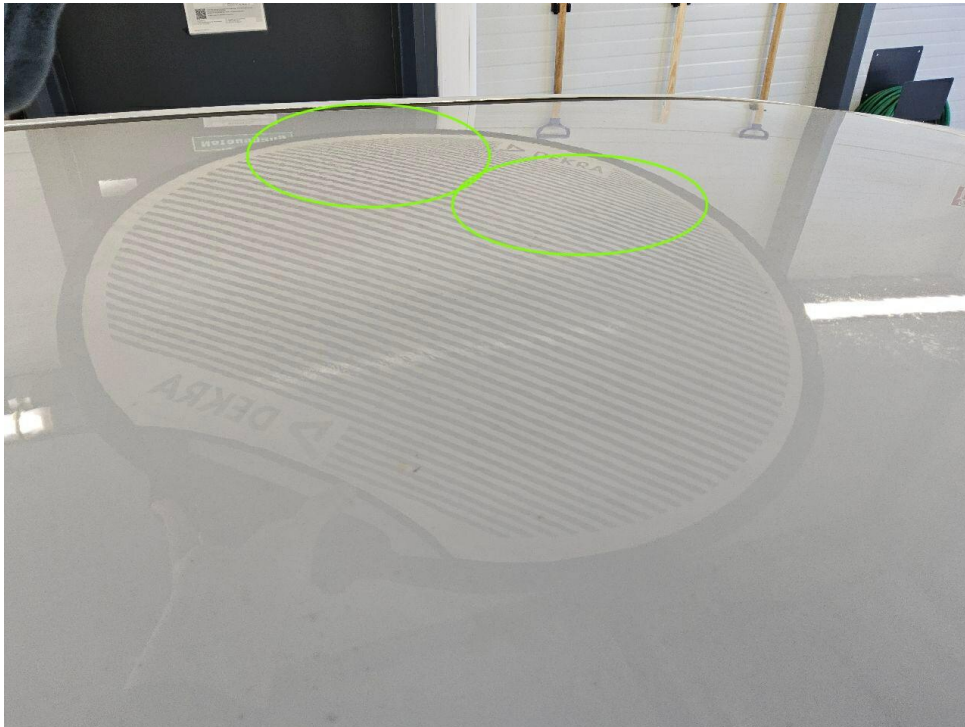
Bild 13 : Dach, Restspuren aus Instandsetzung, noch Dellen vorhanden
