## Expertise

Protokollnummer: 46122179  
 Auftrags-Nr / Referenz: MW2988137  
 Besichtigungsdatum: 23.06.2026  
 Sachverständiger: Philip Hempel  
 Besichtigt durch: Herrn Sandow

Hersteller: Vinfast

Modell: VF8 PLUS

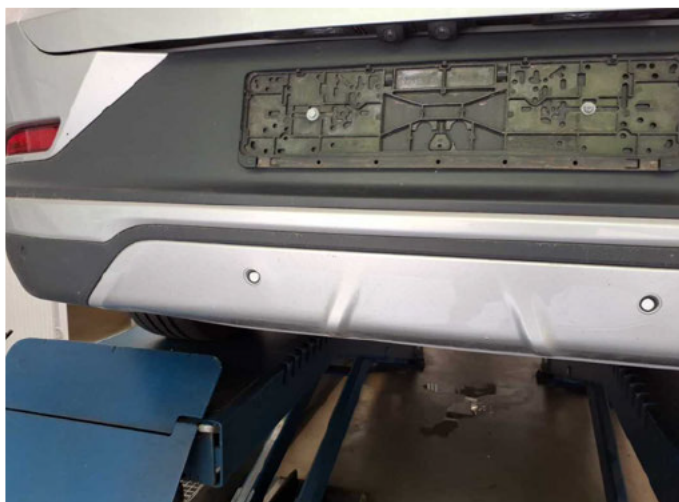
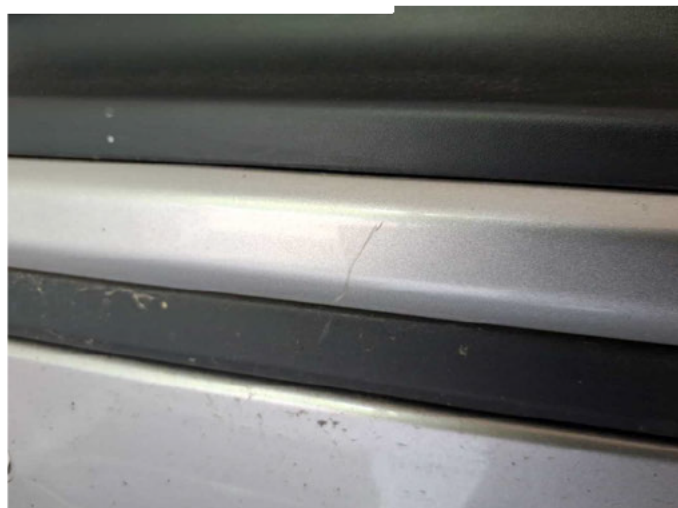
| Nr. | Bauteilgruppe | Beschreibung | Kosten (netto) | Minderwert |
|---|---|---|---|---|
| 1 | Stoßfänger hinten | Stoßfänger hinten - Kratzer - Smart Repair | 120,00 € | 120,00 € |

**Beschädigung 1:** Stossfänger hinten: Stossfänger hinten - Kratzer - Smart Repair

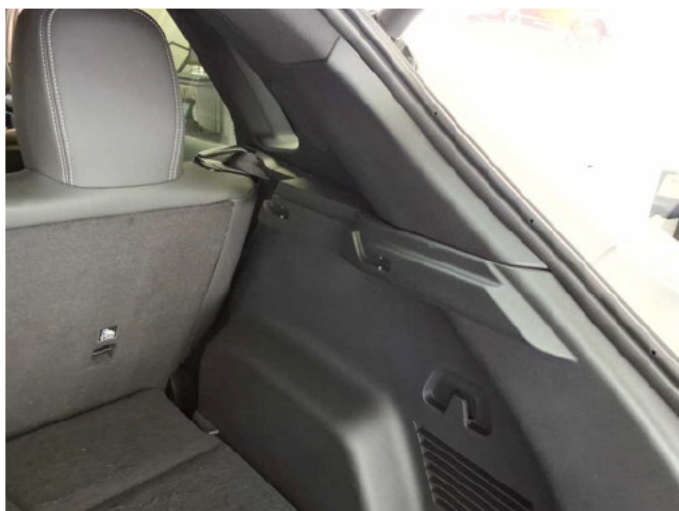
| Beschreibung | Rep.-kosten | Minderwert |
|---|---|---|
| Interieur - Laderaumabdeckung / Rollo | 120,00 € | 120,00 € |

**Fehlteil 1:** Interieur: Laderaumabdeckung / Rollo - fehlt - erneuern

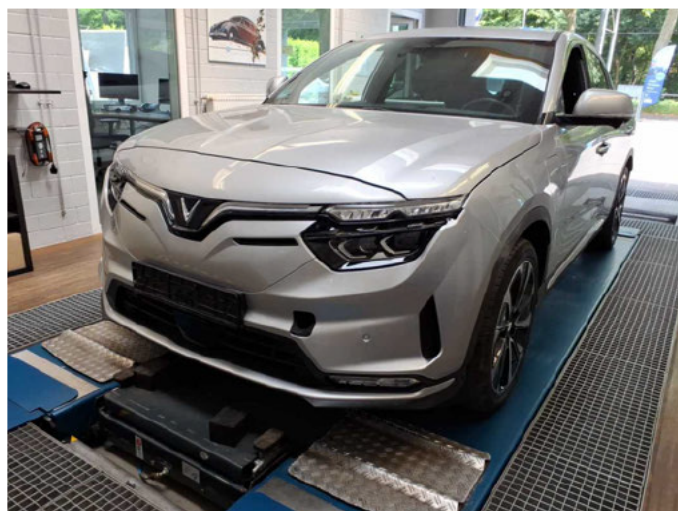
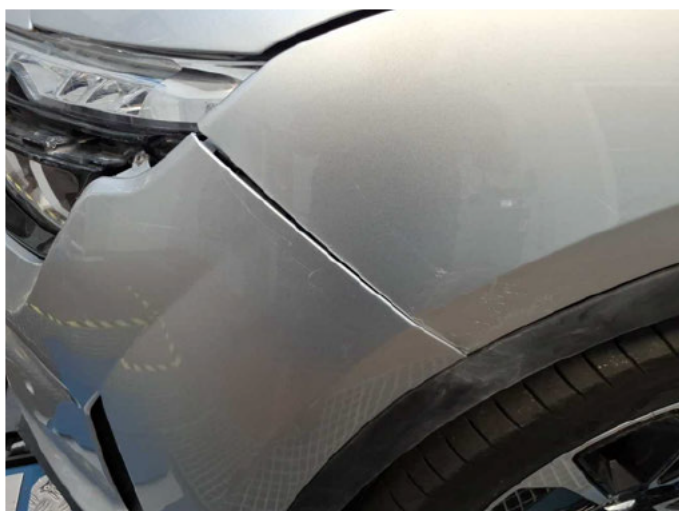
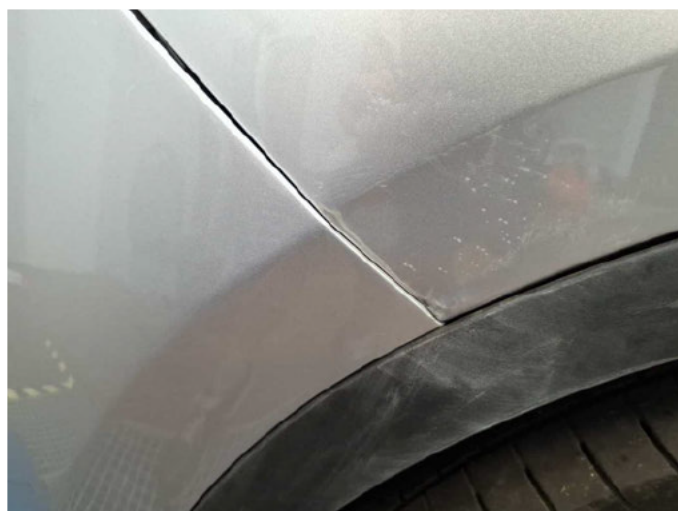
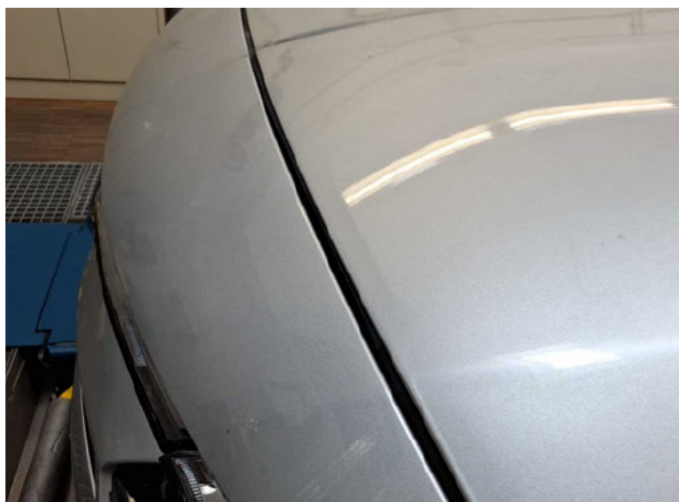
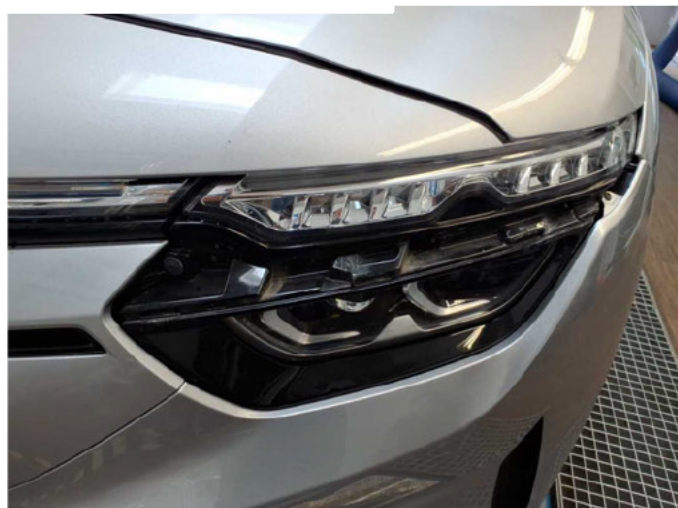
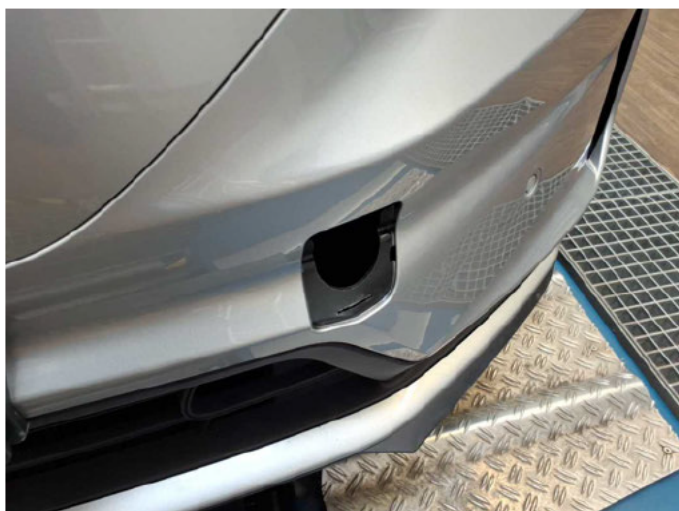
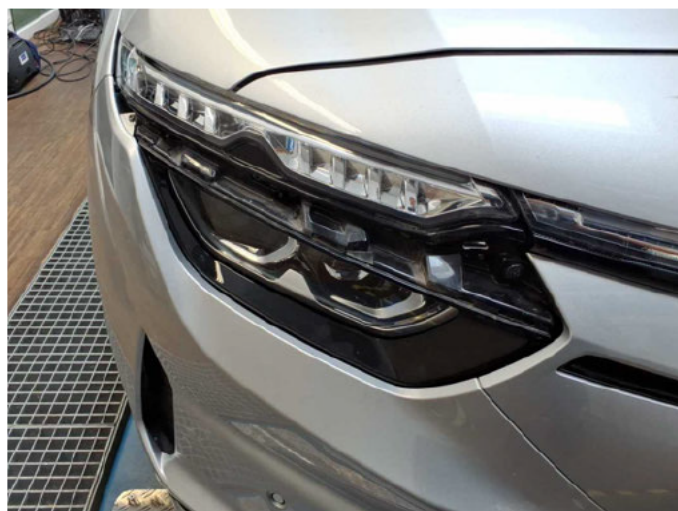
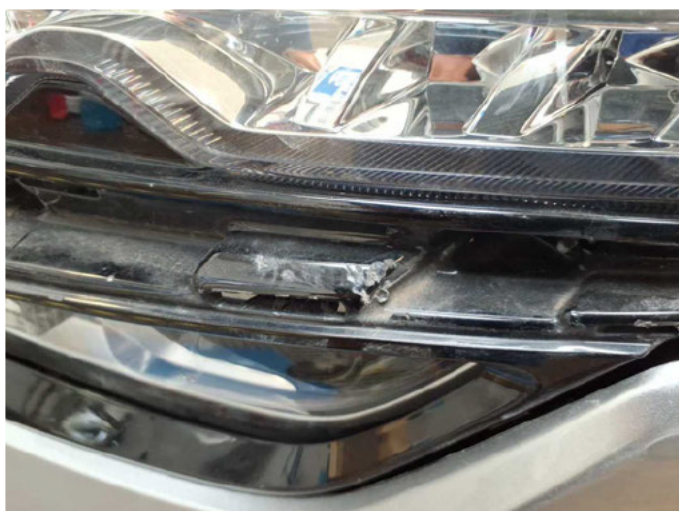
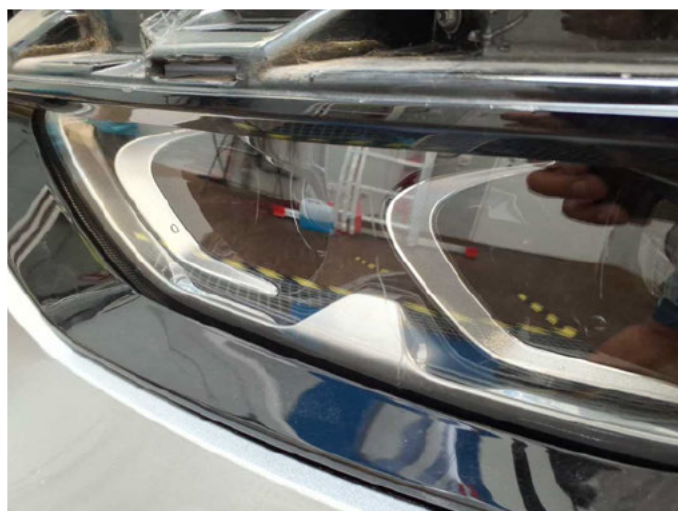
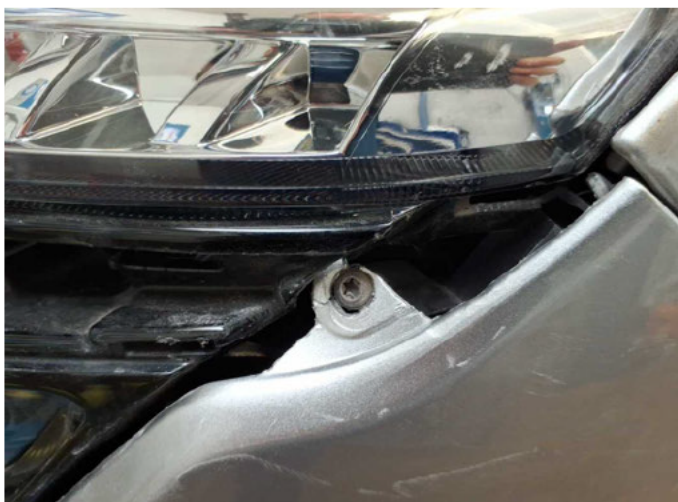
| Nr. | Unfall | Wertminderung | Schadenhöhe (netto) |
|---|---|---|---|
| 1 | Front | 320,00 € | 3.200,00 € |

Am Fahrzeug wurden unreparierte Vorschäden festgestellt. Die notwendigen Aufwendungen für die Instandsetzung sind im Gutachten aufgeführt bzw. werden ggf. in einer separat beiliegenden Reparaturkalkulation detailliert dargestellt.

**Unfall 1:** Front
