## Verkaufsbericht

| Besichtigungsort | 36272 Niederaula, Industriestraße 11 |
| Besichtigungsdatum | 10.07.2026 |

| <b>Typ / Verkaufsbez.</b> | Transit 2.0 TDCi 350 L3 Trend | <b>Laufleistung abgelesen</b> | 100.744 km |

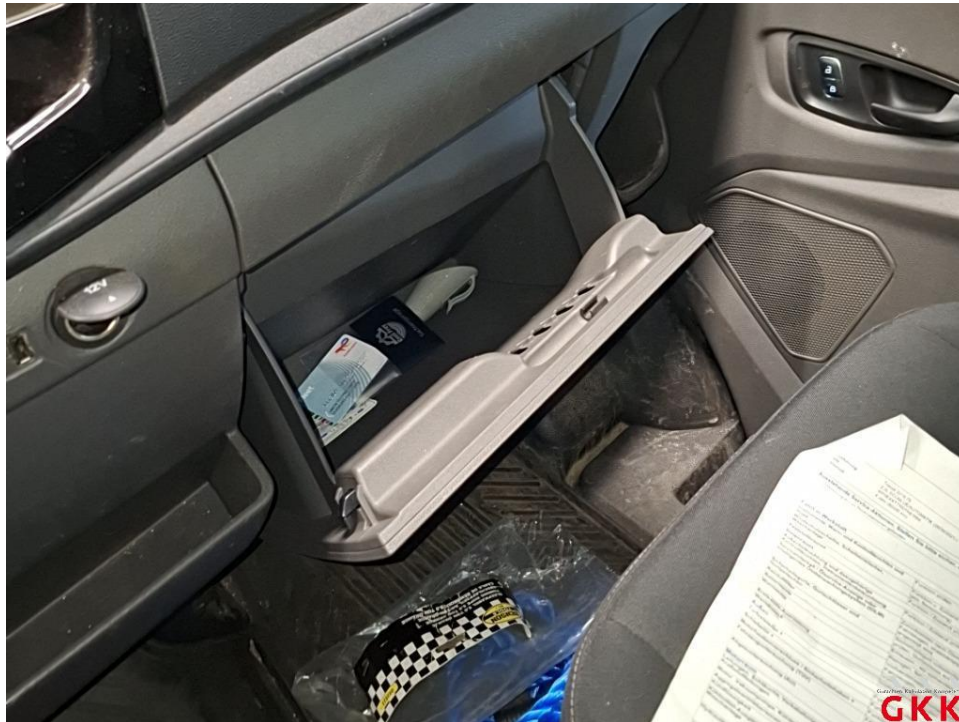
| Wertbeeinflussende Faktoren | | |
|---|---|---|
| Bordmappe komplett, fehlt, ersetzen (Bild 15) | 45,00 € | 45,00 € |

Bild 15 Bordmappe, komplett, fehlt, ersetzen

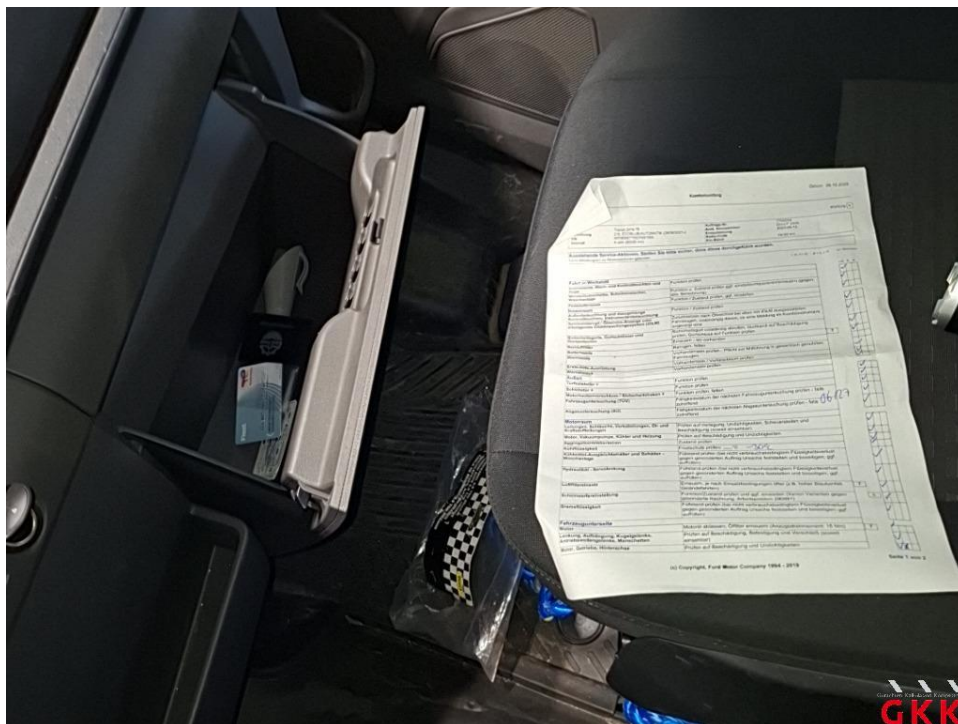
| Wertbeeinflussende Faktoren | | |
|---|---|---|
| HU (Hauptunters.) PKW / Transporter, kein gültiger Nachweis vorhanden, durchführen (Bild 17) | 132,77 € | 132,77 € |

Bild 17 HU (Hauptunters.), PKW / Transporter, kein gültiger Nachweis vorhanden, durchführen

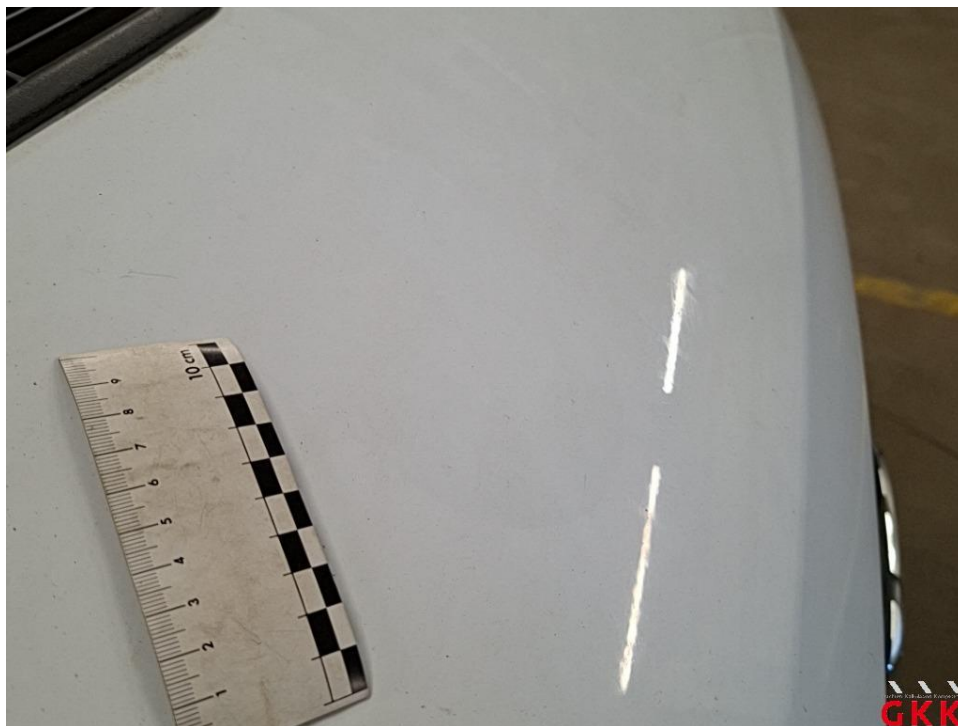
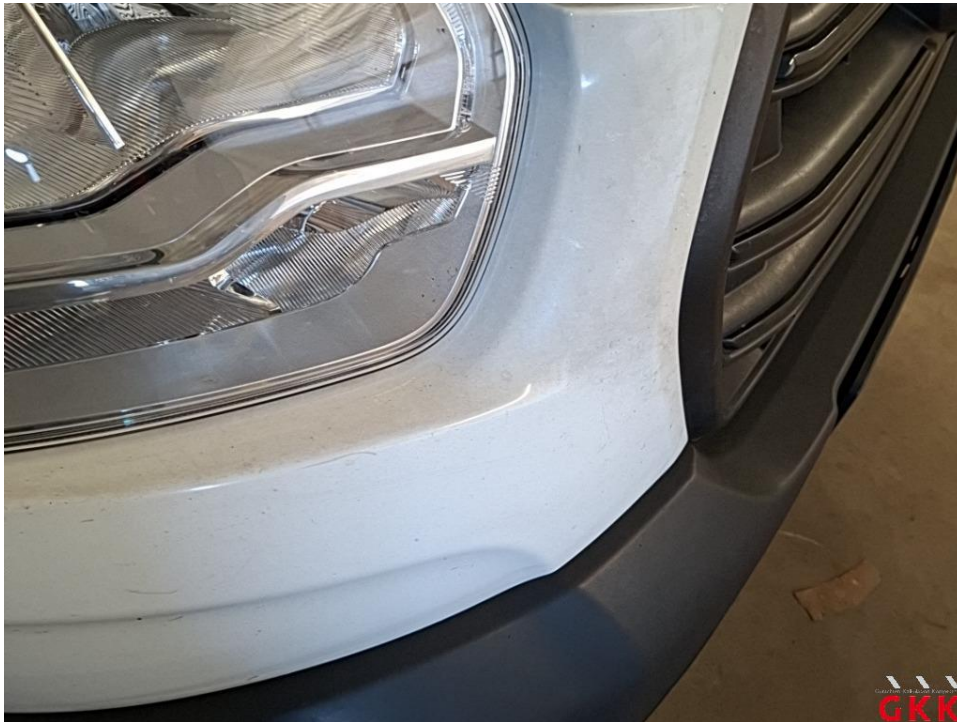
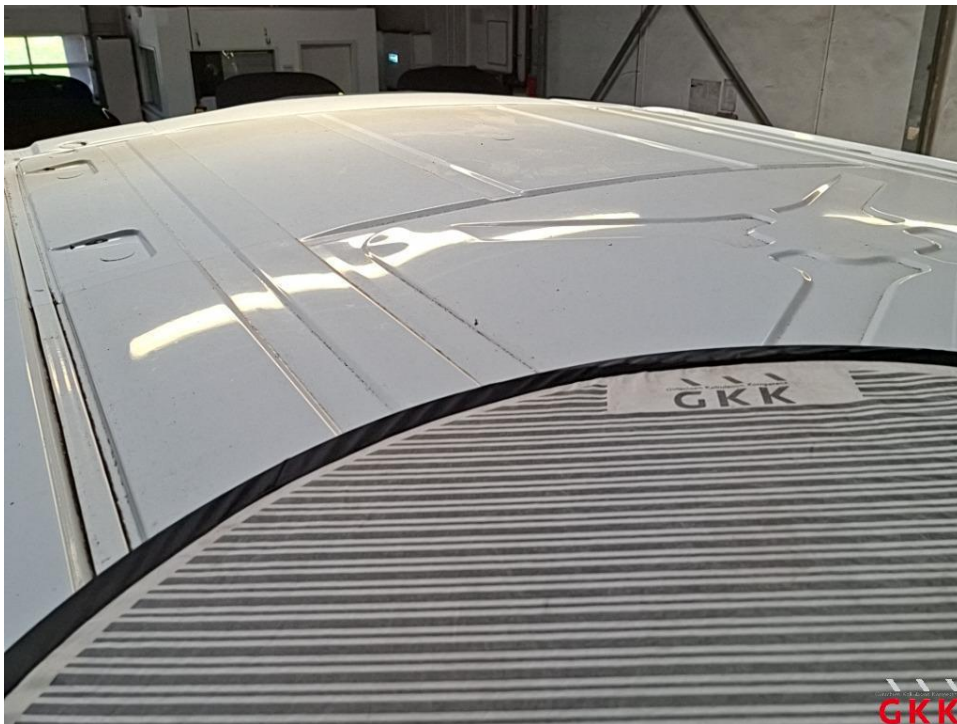
| Wertbeeinflussende Faktoren | | |
|---|---|---|
| Fahrzeug außen, Lackierung verwittert / matt, aufbereiten (Bild 18, Bild 19, Bild 20) | 319,04 € | 319,04 € |

Bild 18 Fahrzeug, außen, Lackierung verwittert / matt, aufbereiten

Bild 19 Fahrzeug, außen, Lackierung verwittert / matt, aufbereiten

Bild 20 Fahrzeug, außen, Lackierung verwittert / matt, aufbereiten

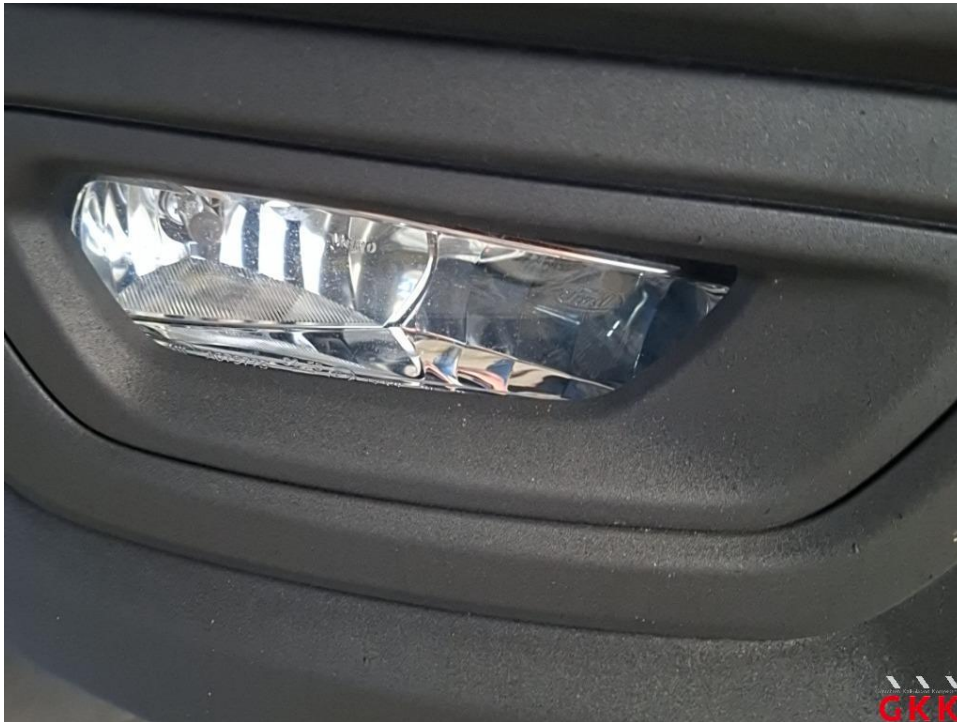
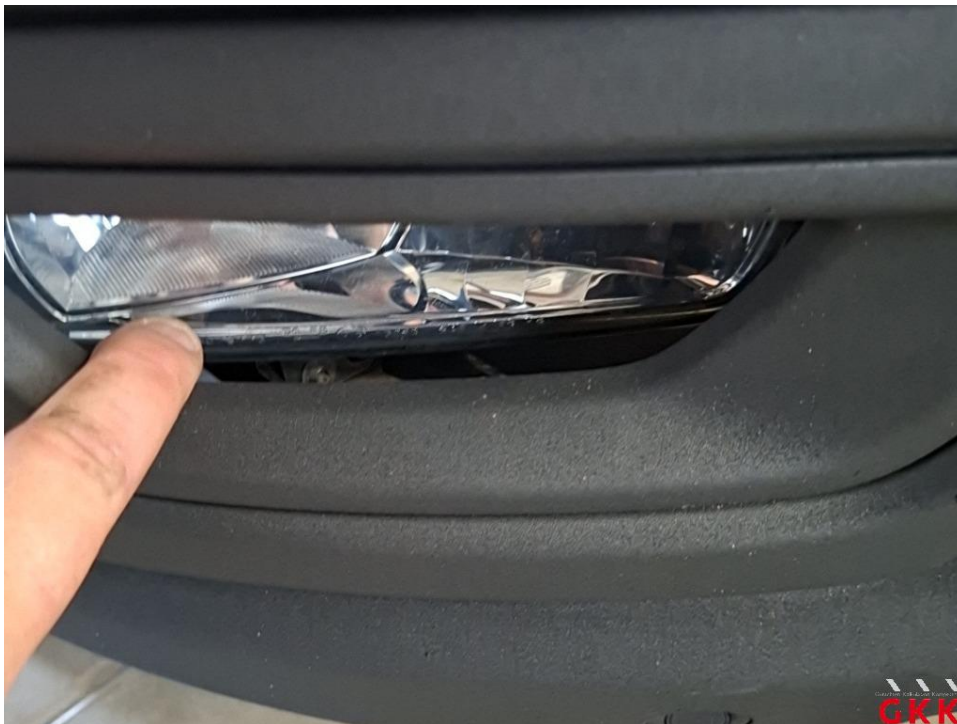
| Wertbeeinflussende Faktoren | | |
|---|---|---|
| Nebelscheinwerfer rechts, lose, ersetzen (Bild 21, Bild 22) | 293,26 € | 293,26 € |

Bild 21 Nebelscheinwerfer, rechts, lose, ersetzen

Bild 22 Nebelscheinwerfer, rechts, lose, ersetzen

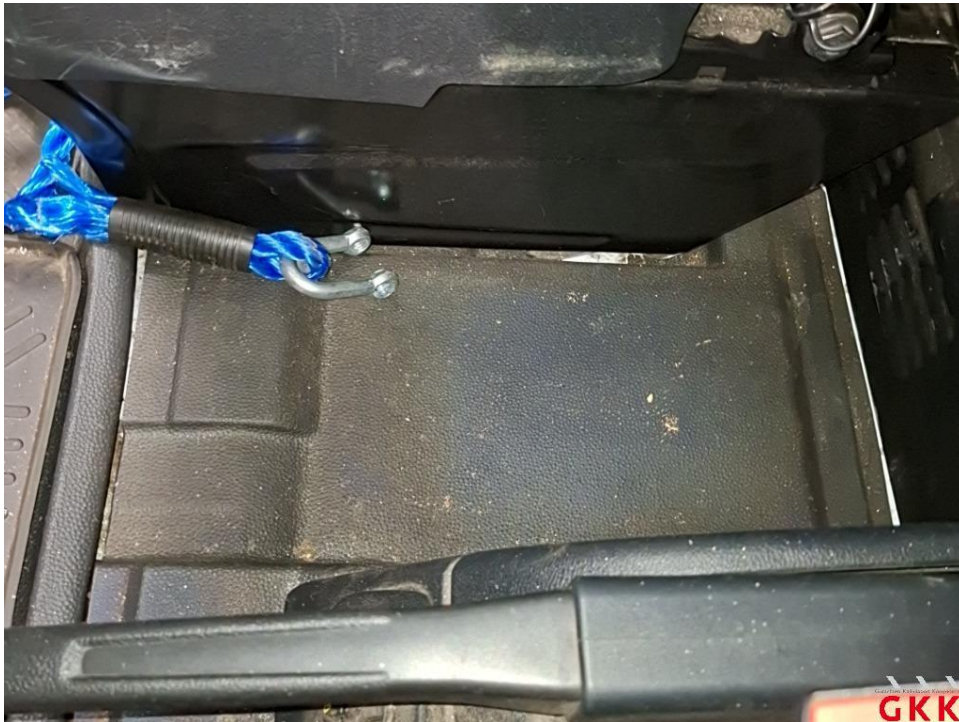
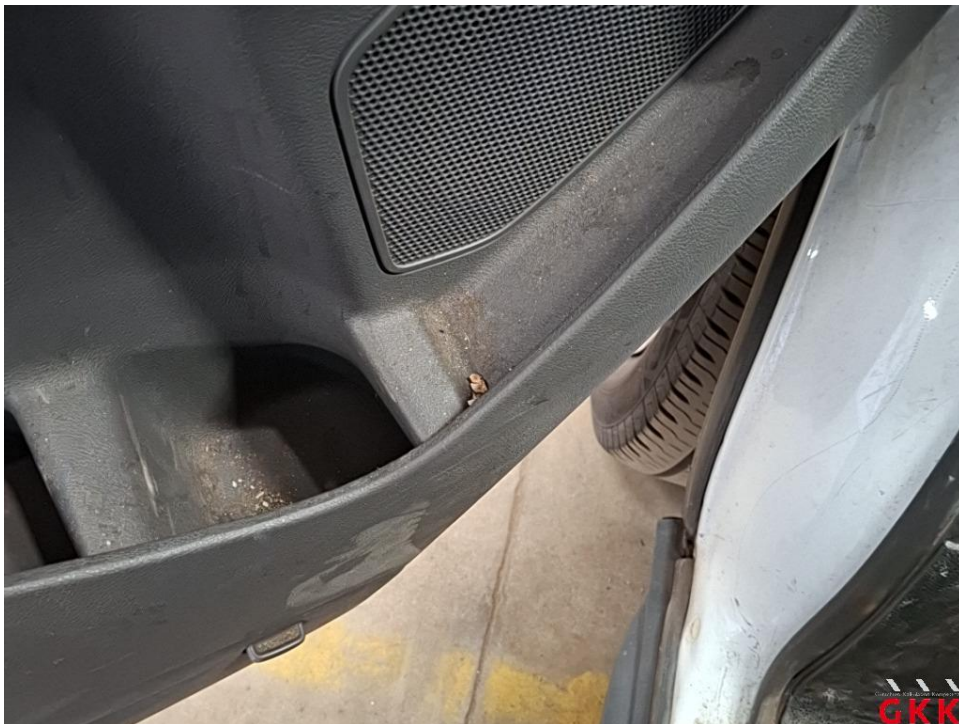
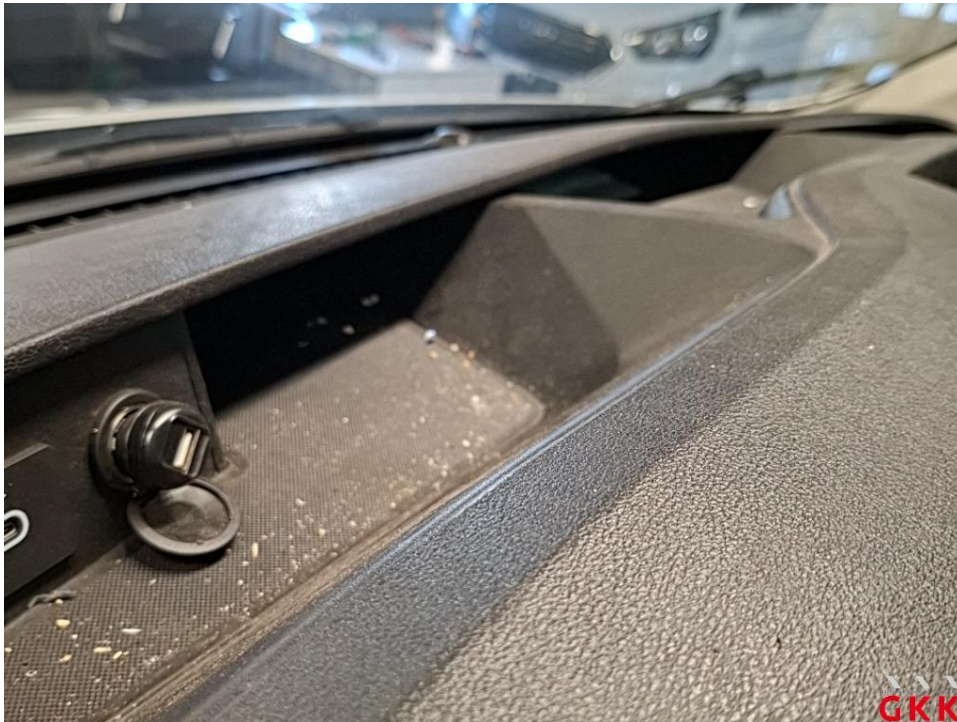
| Wertbeeinflussende Faktoren | | |
|---|---|---|
| Fahrzeug innen, verkratzt und verschmutzt, aufbereiten (Bild 23, Bild 24, Bild 25) | 239,28 € | 239,28 € |

Bild 23 Fahrzeug, innen, verkratzt und verschmutzt, aufbereiten

Bild 24 Fahrzeug, innen, verkratzt und verschmutzt, aufbereiten

Bild 25 Fahrzeug, innen, verkratzt und verschmutzt, aufbereiten

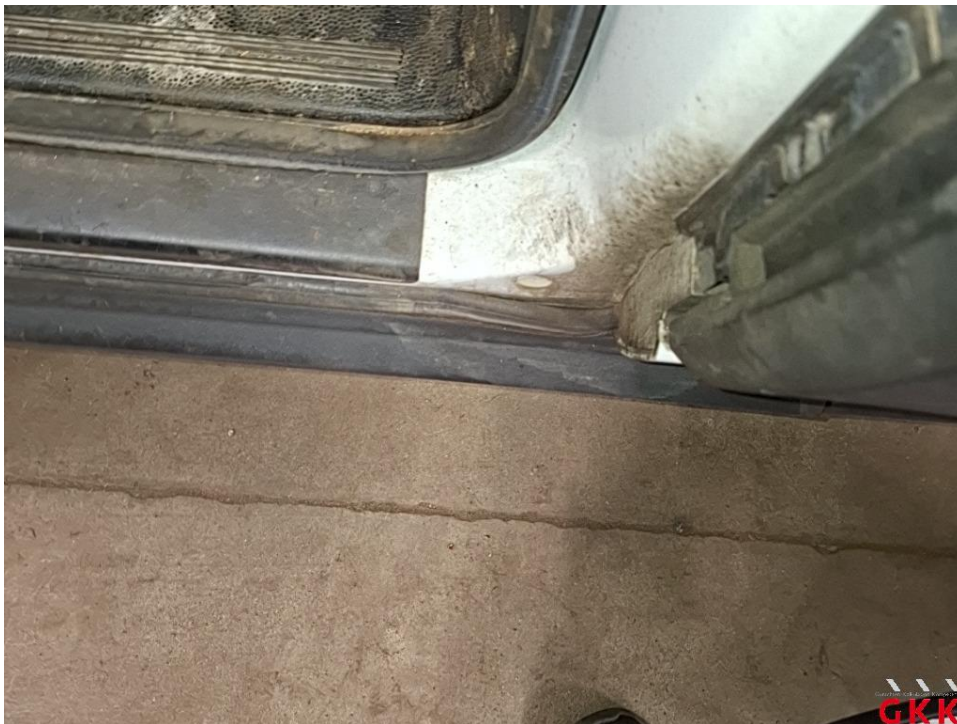
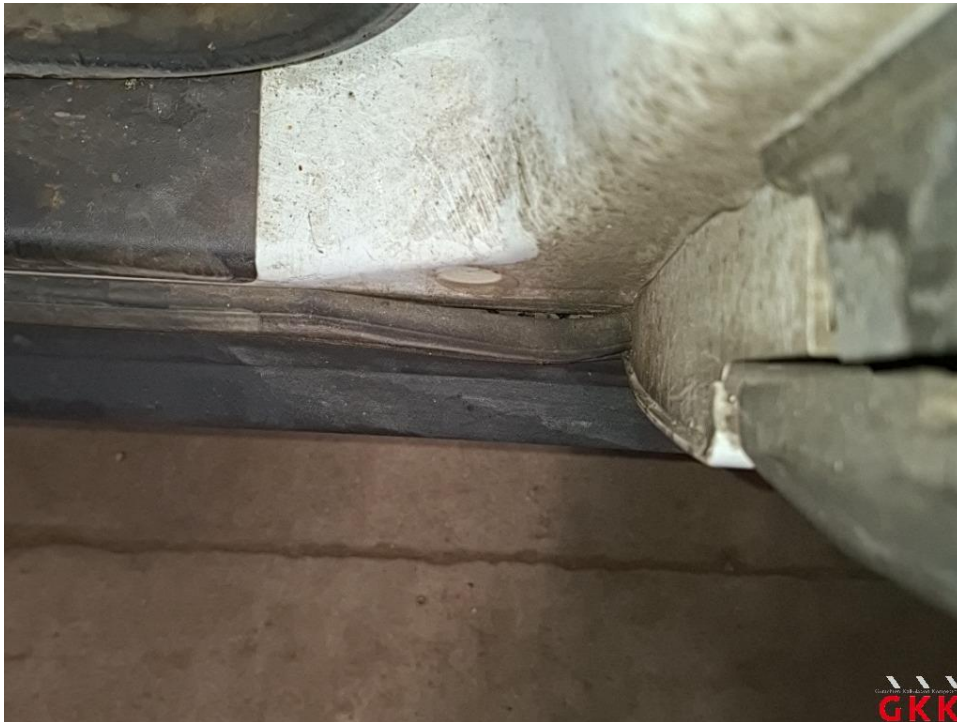
| Wertbeeinflussende Faktoren | | |
|---|---|---|
| Tür vorne links Dichtung -Einstieg-, beschädigt, ersetzen (Bild 26, Bild 27) | 146,63 € | 80,65 € |

Bild 26 Tür vorne links, Dichtung -Einstieg-, beschädigt, ersetzen

Bild 27 Tür vorne links, Dichtung -Einstieg-, beschädigt, ersetzen

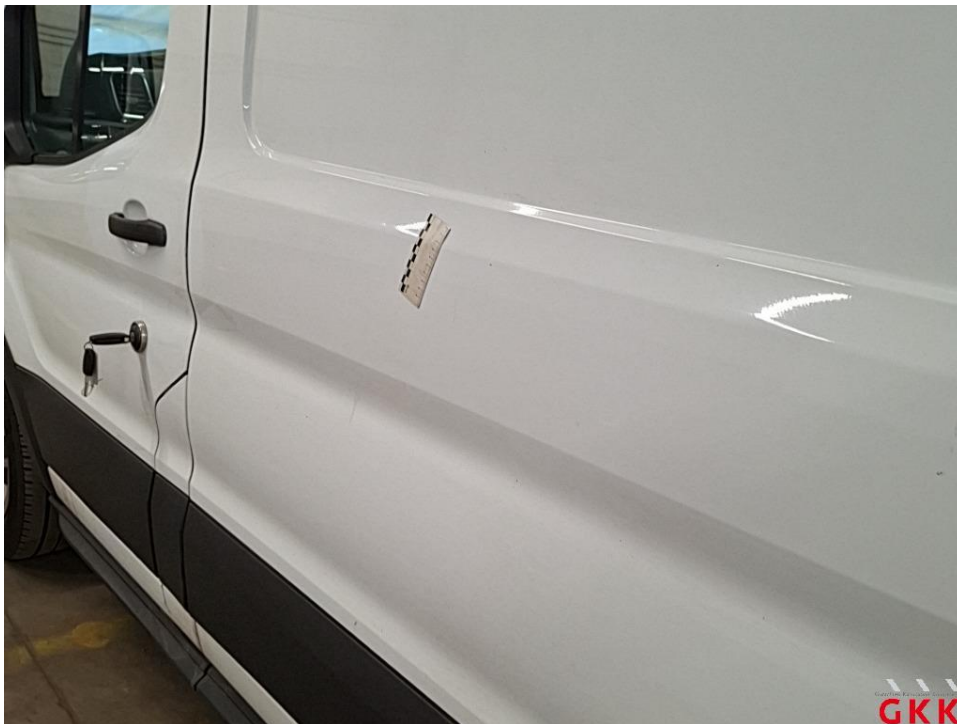
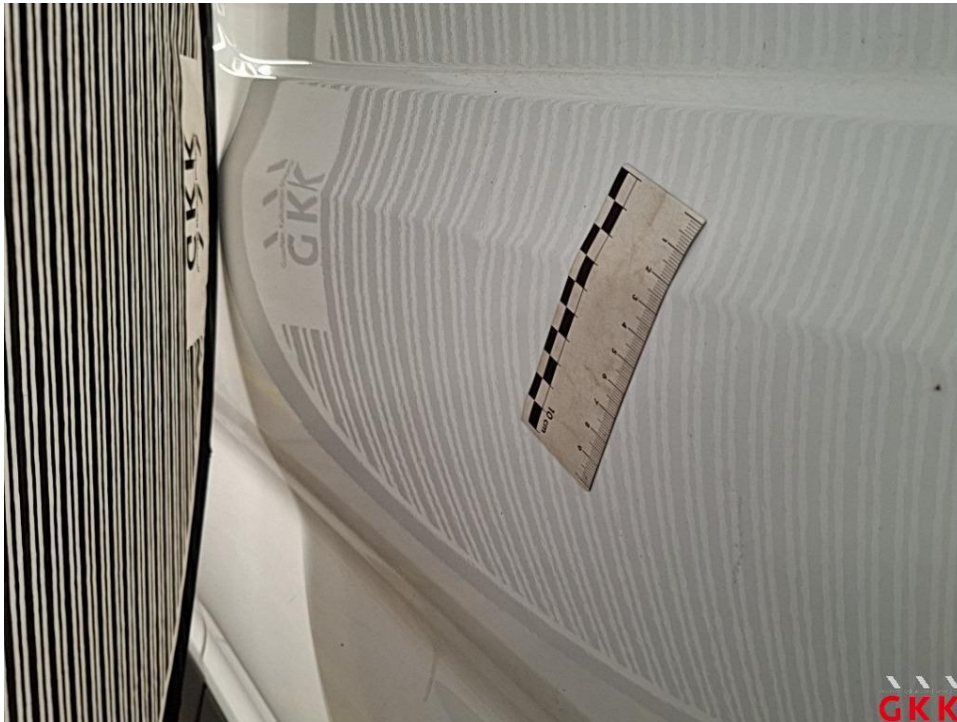
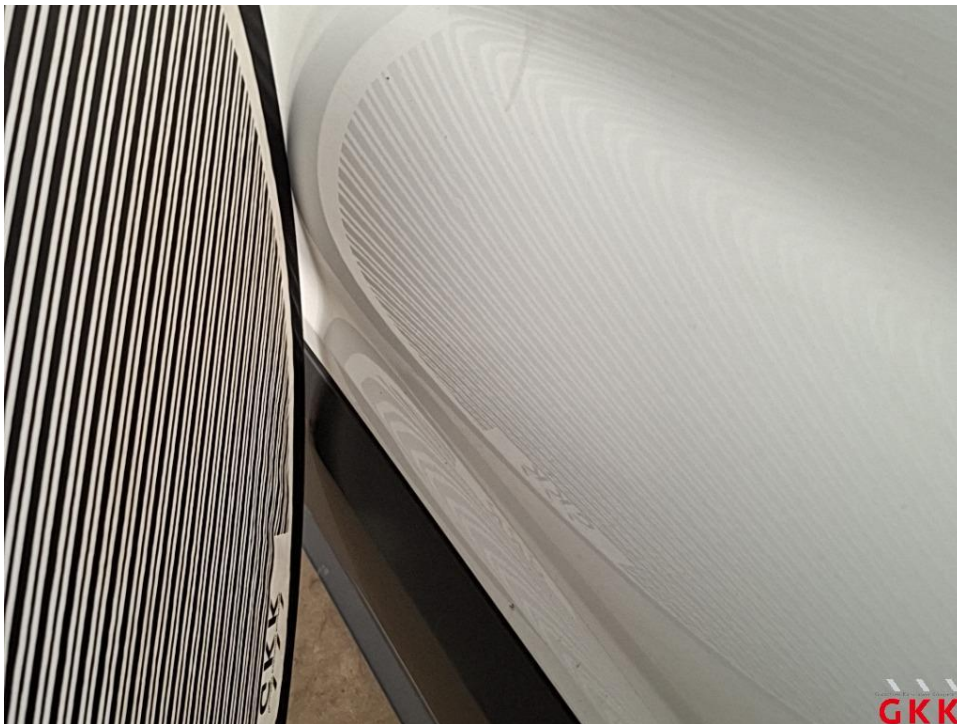
| Wertbeeinflussende Faktoren | | |
|---|---|---|
| Seitenwand links vorne, beschädigt, instand setzen - lackieren (Bild 28, Bild 29, Bild 30) | 1437,99 € | 934,46 € |

Bild 28 Seitenwand links, vorne, beschädigt, instand setzen - lackieren

Bild 29 Seitenwand links, vorne, beschädigt, instand setzen - lackieren

Bild 30 Seitenwand links, vorne, beschädigt, instand setzen - lackieren

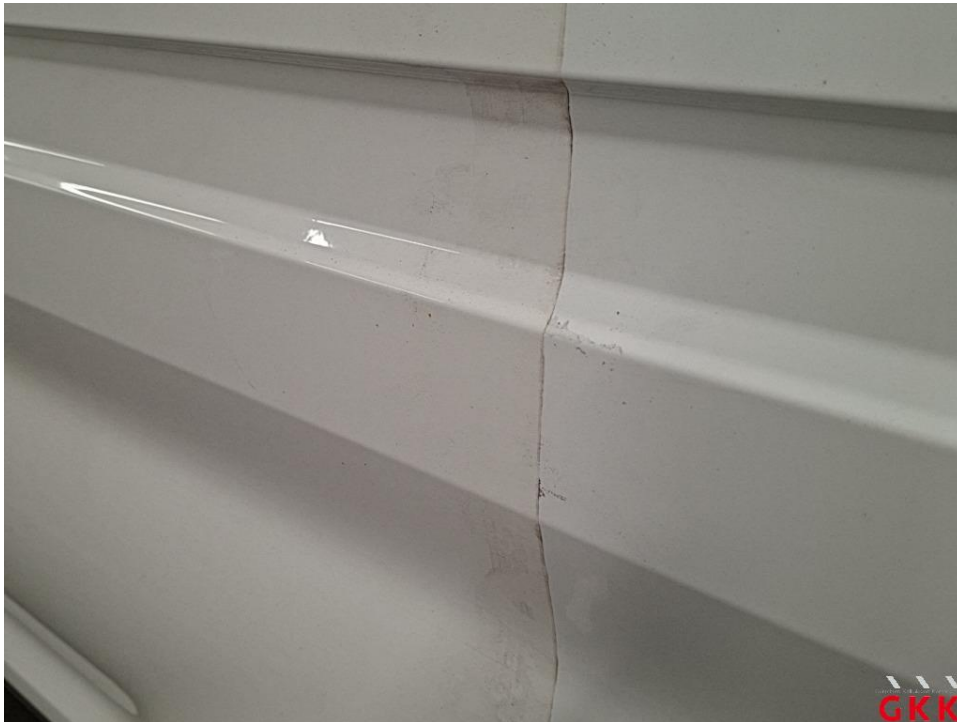
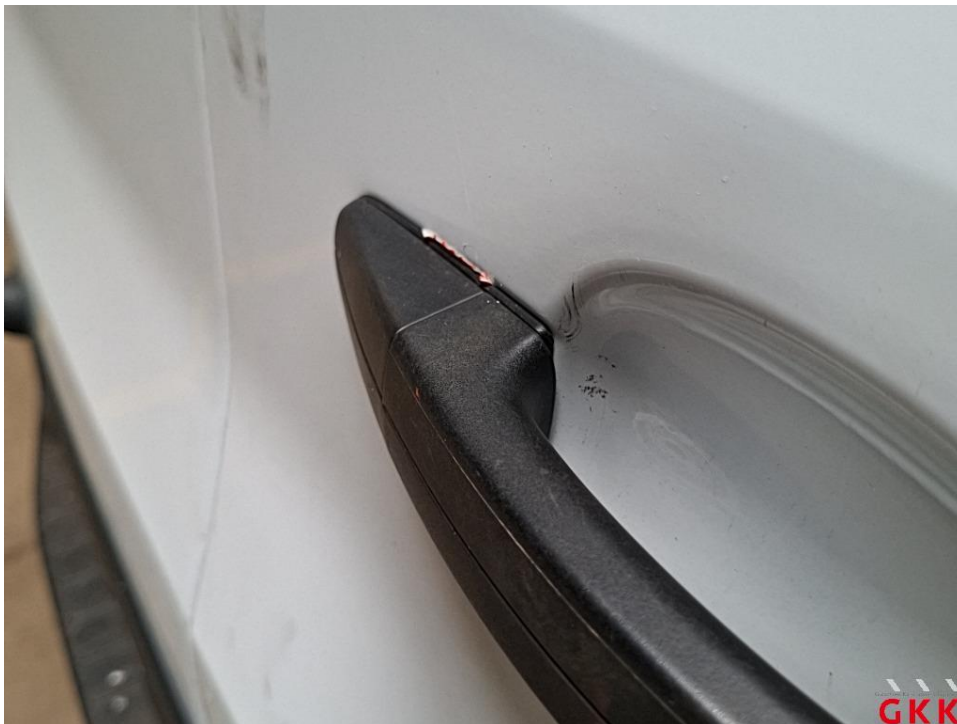
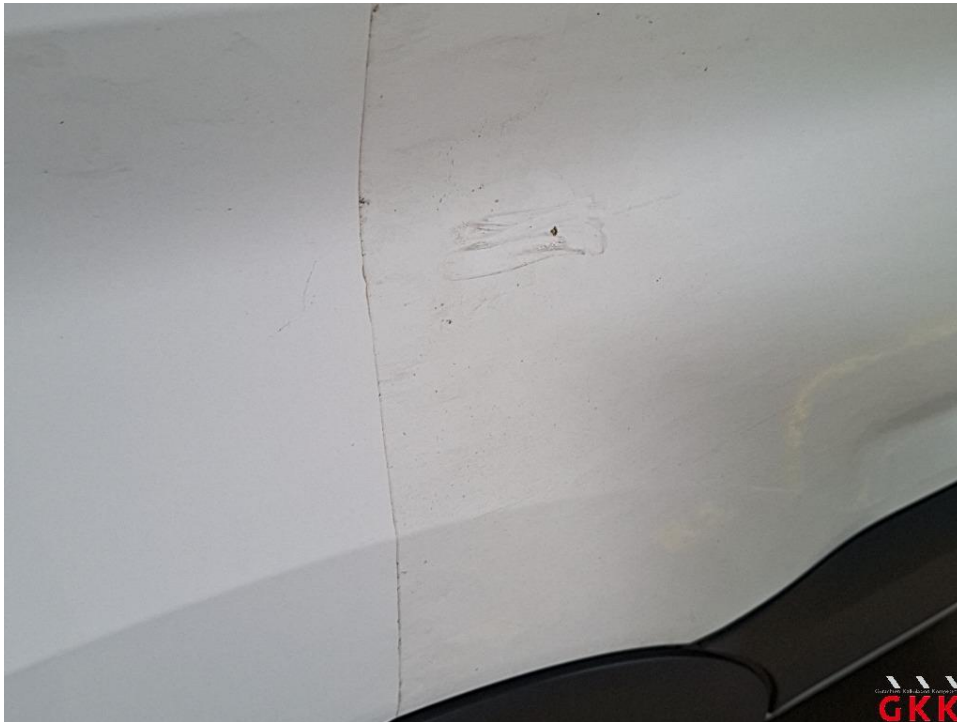
| Wertbeeinflussende Faktoren | | |
|---|---|---|
| Beschriftungs- / Werbefolie, Klebreste, entfernen (Bild 31, Bild 32, Bild 33) | 159,52 € | 159,52 € |

Bild 31 Beschriftungs- / Werbefolie, Klebreste, entfernen

Bild 32 Beschriftungs- / Werbefolie, Klebreste, entfernen

Bild 33 Beschriftungs- / Werbefolie, Klebreste, entfernen

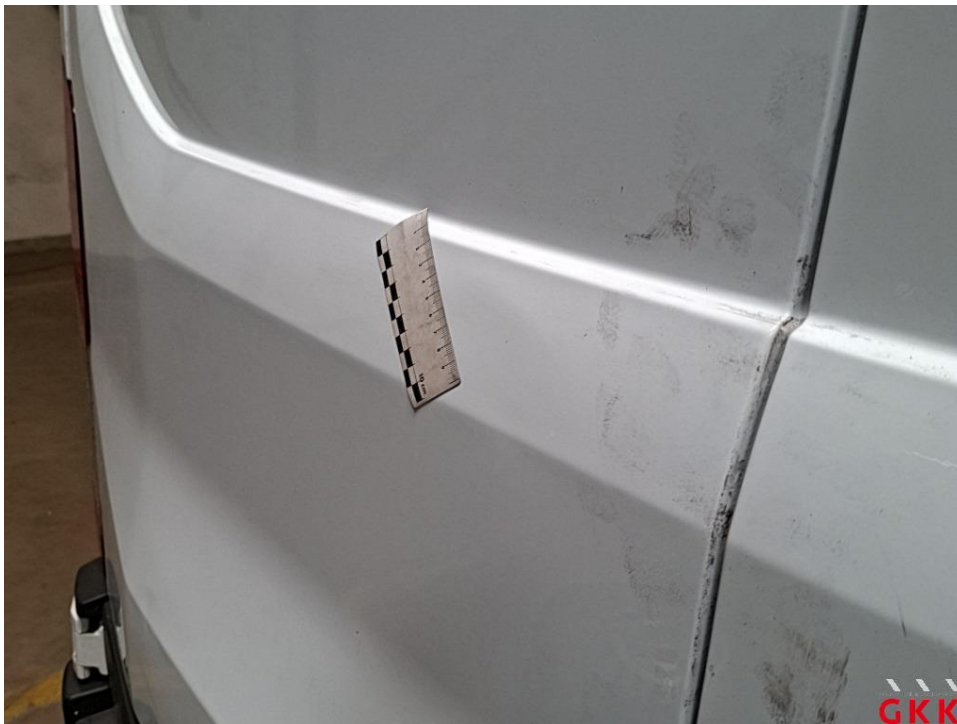
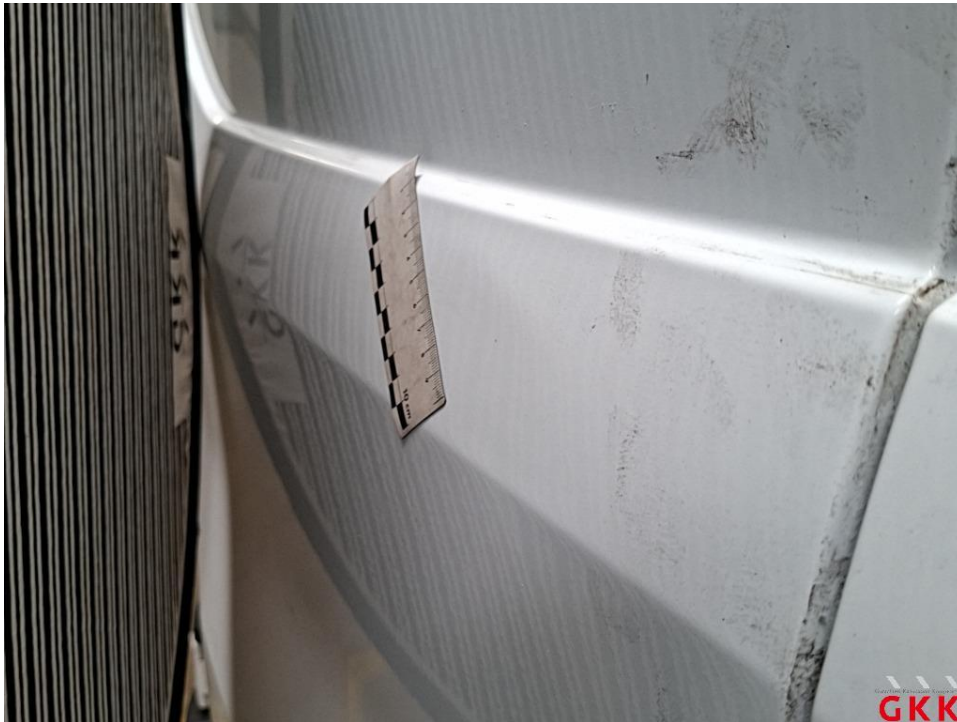
| Wertbeeinflussende Faktoren | | |
|---|---|---|
| Hecktür links, beschädigt, instand setzen - lackieren (Bild 34, Bild 35) | 1182,98 € | 794,21 € |

Bild 34 Hecktür links, beschädigt, instand setzen - lackieren

Bild 35 Hecktür links, beschädigt, instand setzen - lackieren

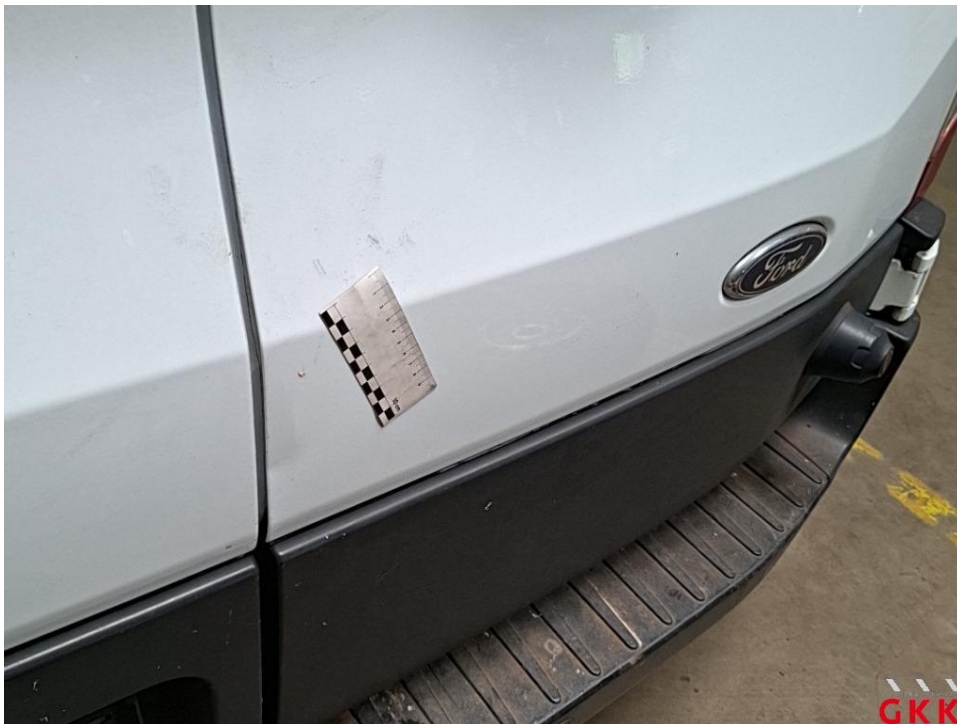
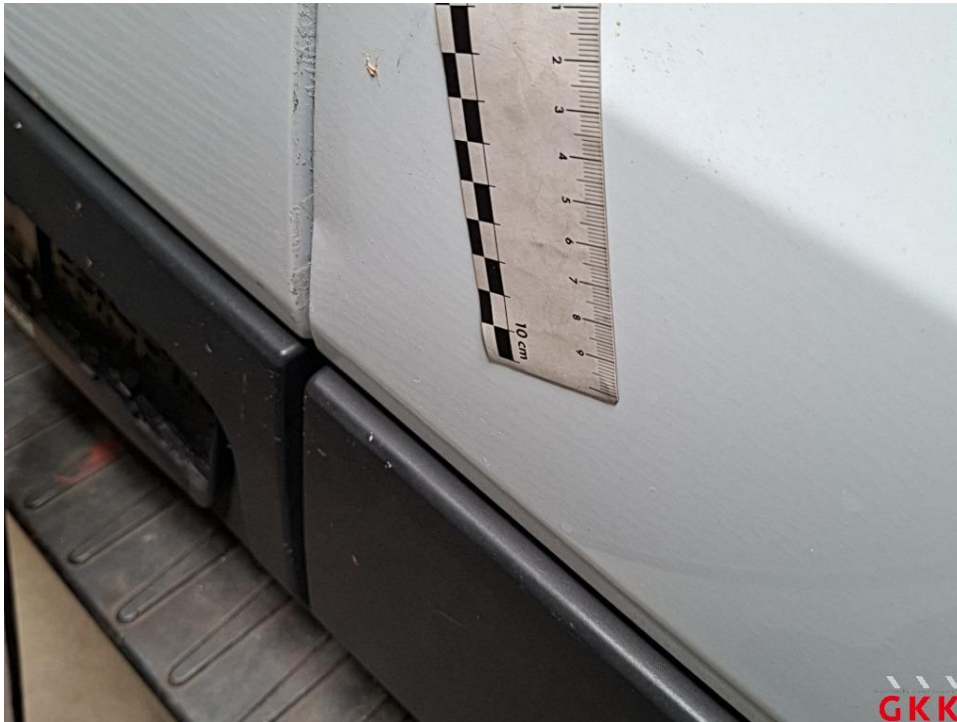
| Wertbeeinflussende Faktoren | | |
|---|---|---|
| Hecktür rechts, beschädigt, instand setzen - lackieren (Bild 36, Bild 37) | 1026,68 € | 636,46 € |

Bild 36 Hecktür rechts, beschädigt, instand setzen - lackieren

Bild 37 Hecktür rechts, beschädigt, instand setzen - lackieren

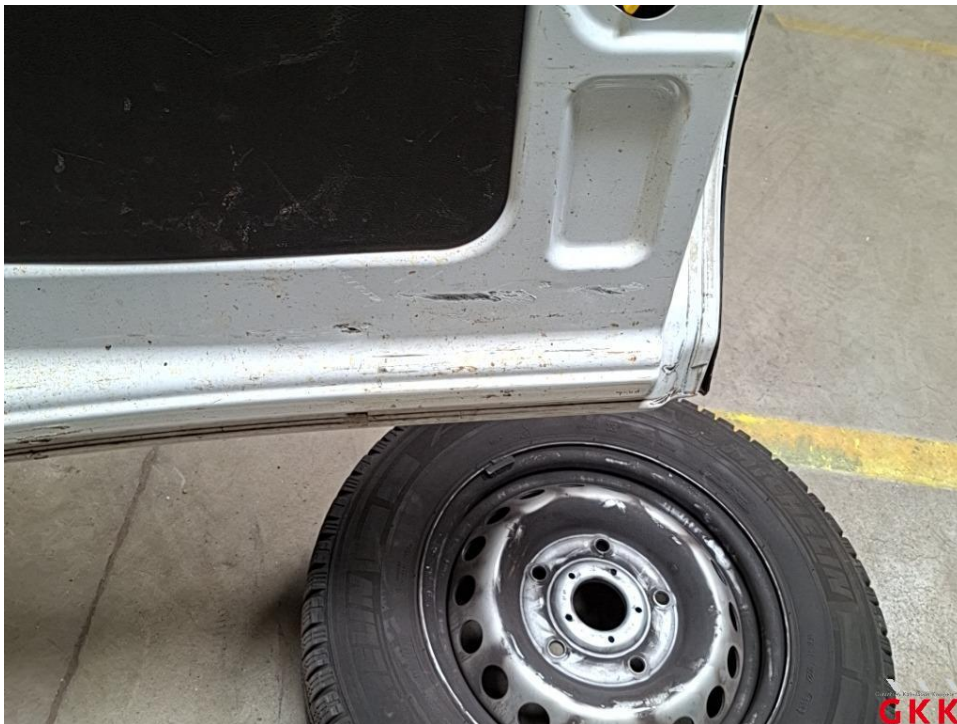
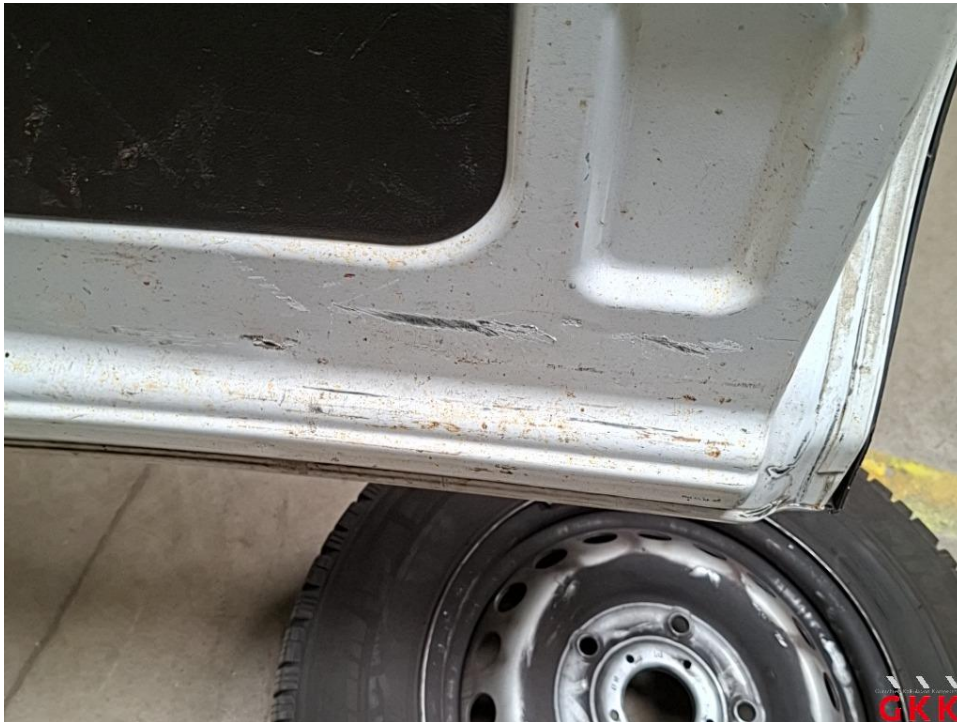
| Wertbeeinflussende Faktoren | | |
|---|---|---|
| Hecktür rechts innen, beschädigt, Smartrepair (Bild 38, Bild 39) | 120,00 € | 120,00 € |

Bild 38 Hecktür rechts, innen, beschädigt, Smartrepair

Bild 39 Hecktür rechts, innen, beschädigt, Smartrepair

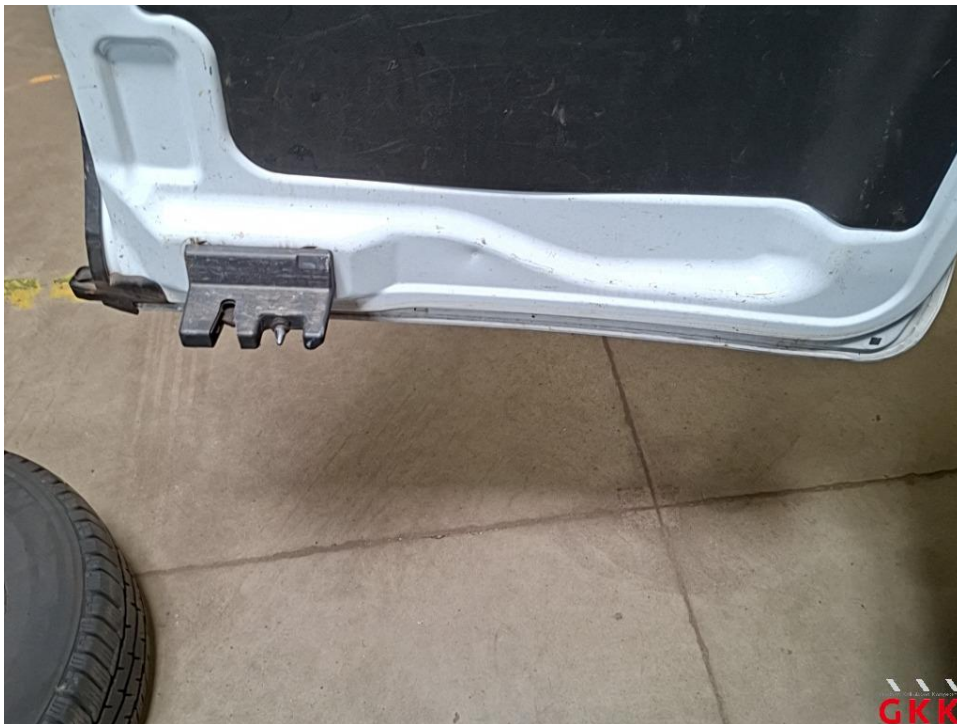
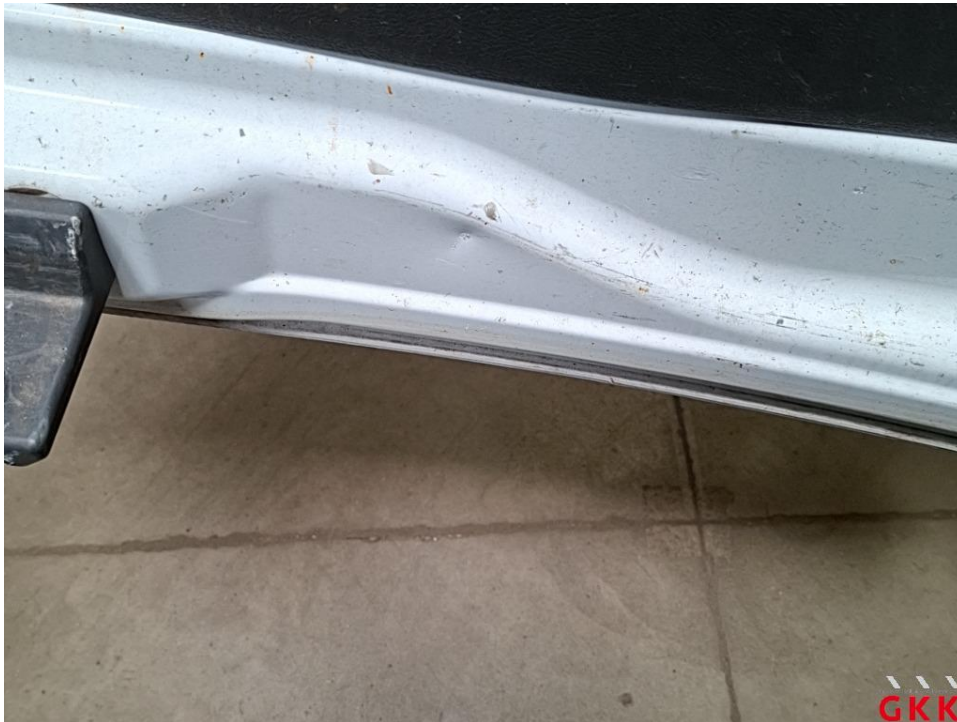
| Wertbeeinflussende Faktoren | | |
|---|---|---|
| Hecktür links innen, beschädigt, Smartrepair (Bild 40, Bild 41) | 120,00 € | 120,00 € |

Bild 40 Hecktür links, innen, beschädigt, Smartrepair

Bild 41 Hecktür links, innen, beschädigt, Smartrepair

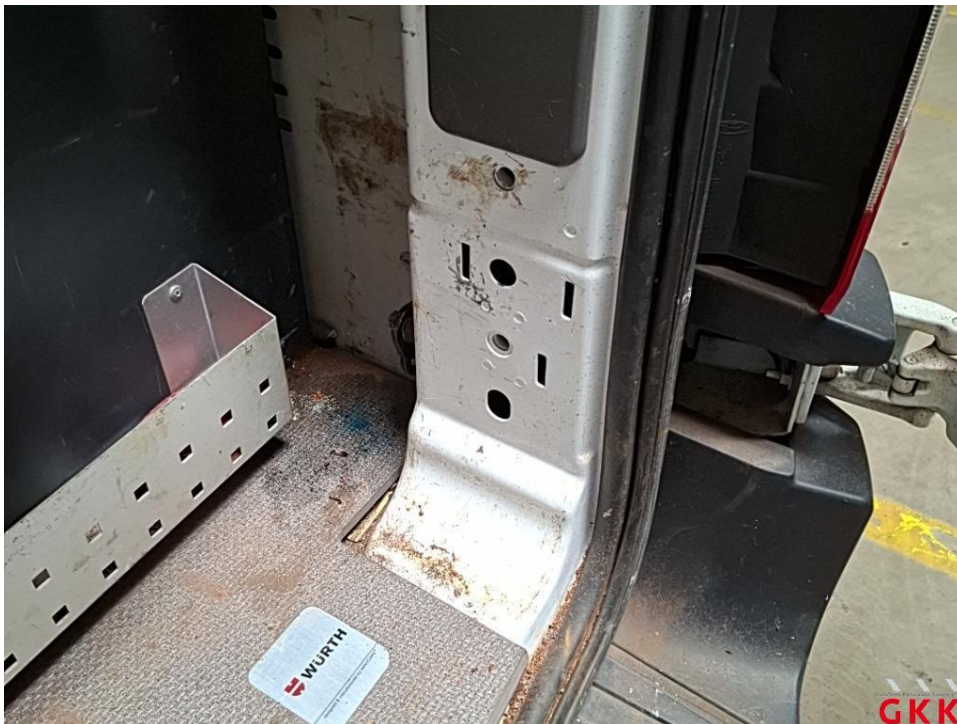
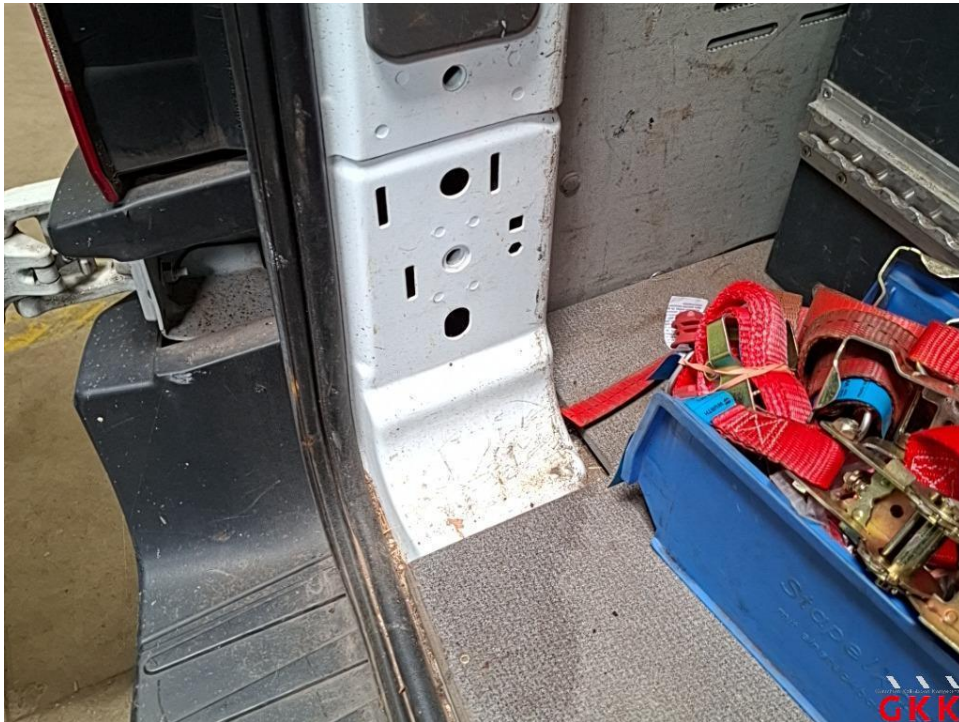
| Wertbeeinflussende Faktoren | | |
|---|---|---|
| Laderaum, beschädigt, Smartrepair (Bild 42, Bild 43) | 200,00 € | 200,00 € |

Bild 42 Laderaum, beschädigt, Smartrepair

Bild 43 Laderaum, beschädigt, Smartrepair

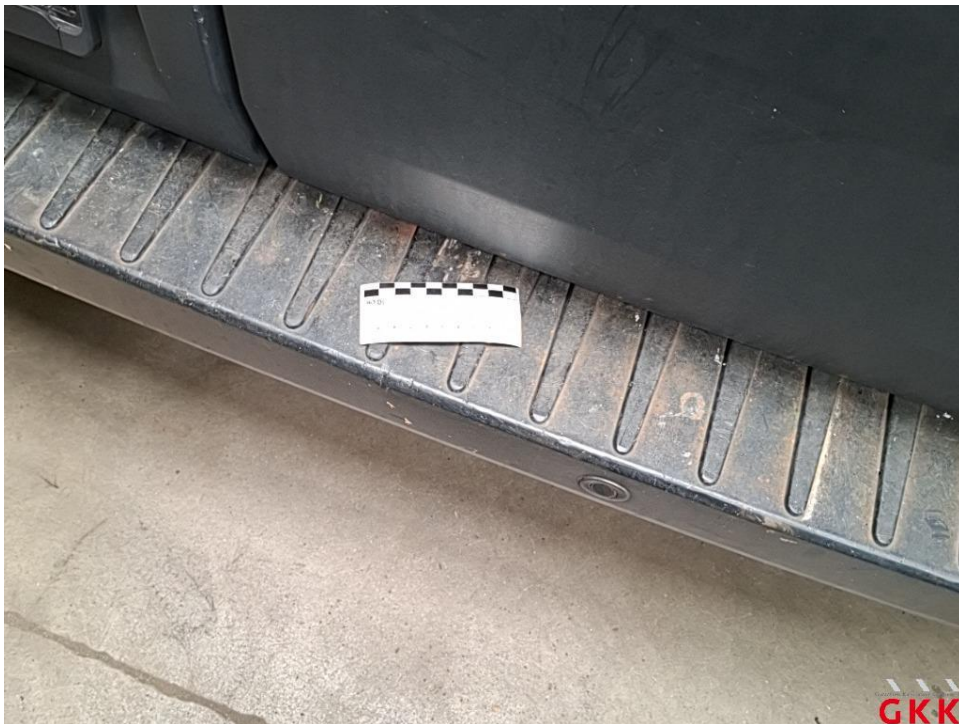
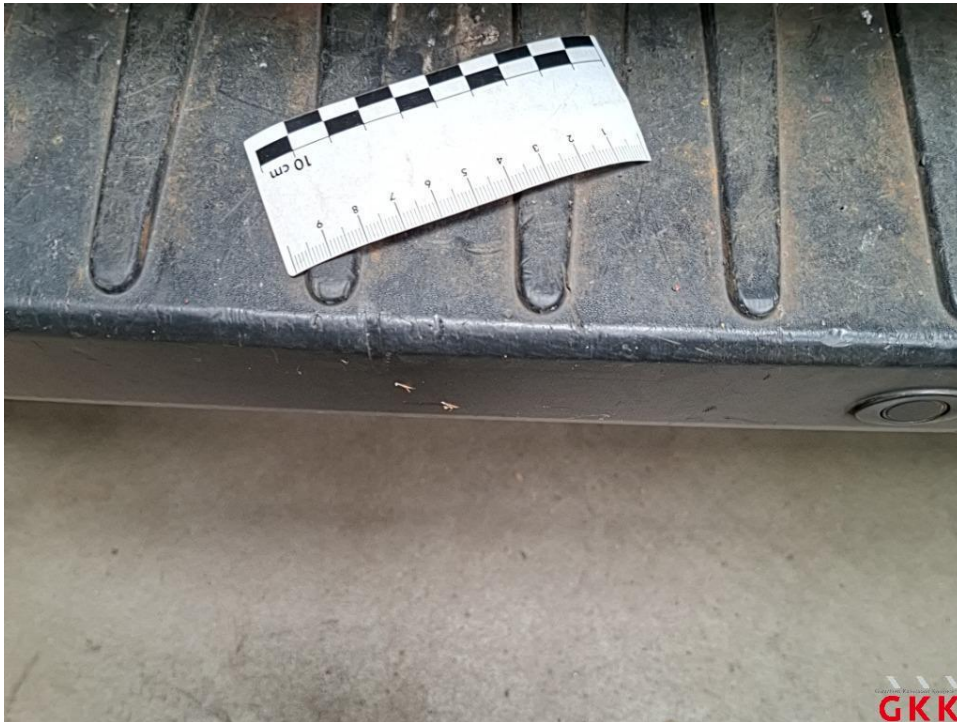
| Wertbeeinflussende Faktoren | | |
|---|---|---|
| Stoßfänger hinten Verkleidung -unlackiert-, beschädigt, ersetzen (Bild 44, Bild 45) | 340,12 € | 187,07 € |

Bild 44 Stoßfänger hinten, Verkleidung -unlackiert-, beschädigt, ersetzen

Bild 45 Stoßfänger hinten, Verkleidung -unlackiert-, beschädigt, ersetzen
