## Verkaufsbericht

| Besichtigungsort | 36272 Niederaula, Industriestraße 11 |
| Besichtigungsdatum | 10.07.2026 |

| <b>Typ / Verkaufsbez.</b> | Transit 2.0 TDCi 350 L3 Trend | <b>Laufleistung abgelesen</b> | 100.744 km |

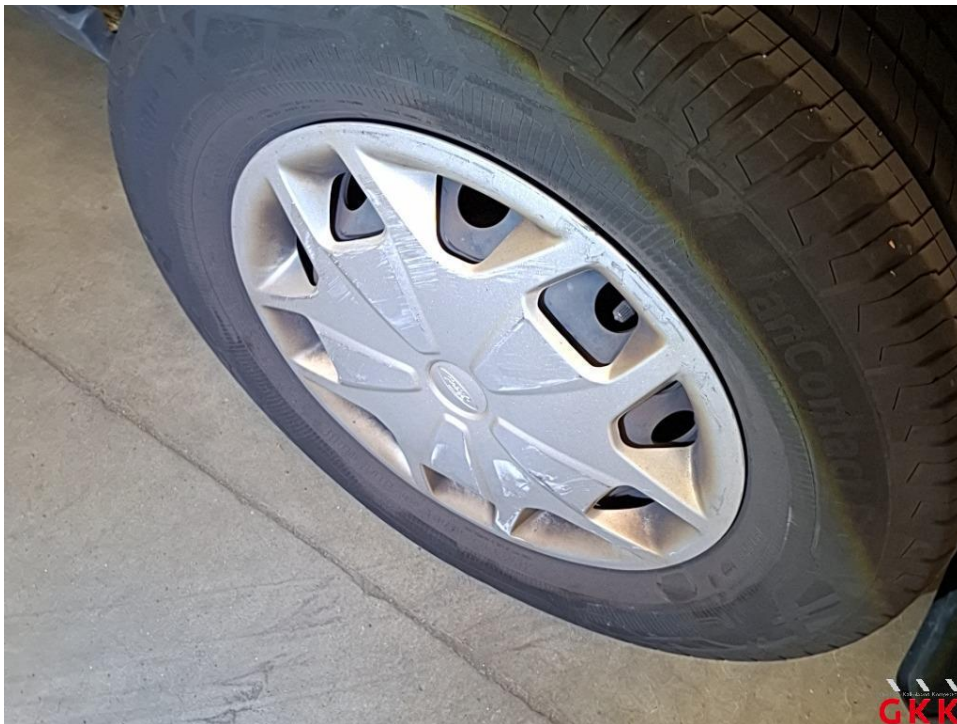
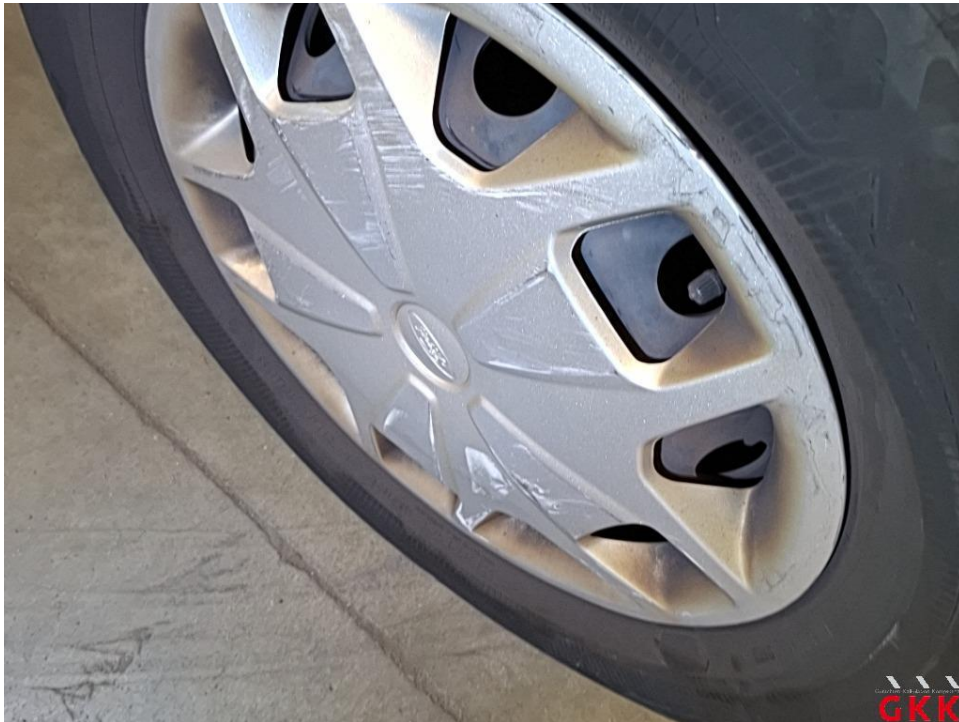
| Wertbeeinflussende Faktoren | | |
|---|---|---|
| Radkappe(n) hinten links, beschädigt, ersetzen (Bild 46, Bild 47) | 41,81 € | 23,00 € |

Bild 46 Radkappe(n), hinten links, beschädigt, ersetzen

Bild 47 Radkappe(n), hinten links, beschädigt, ersetzen

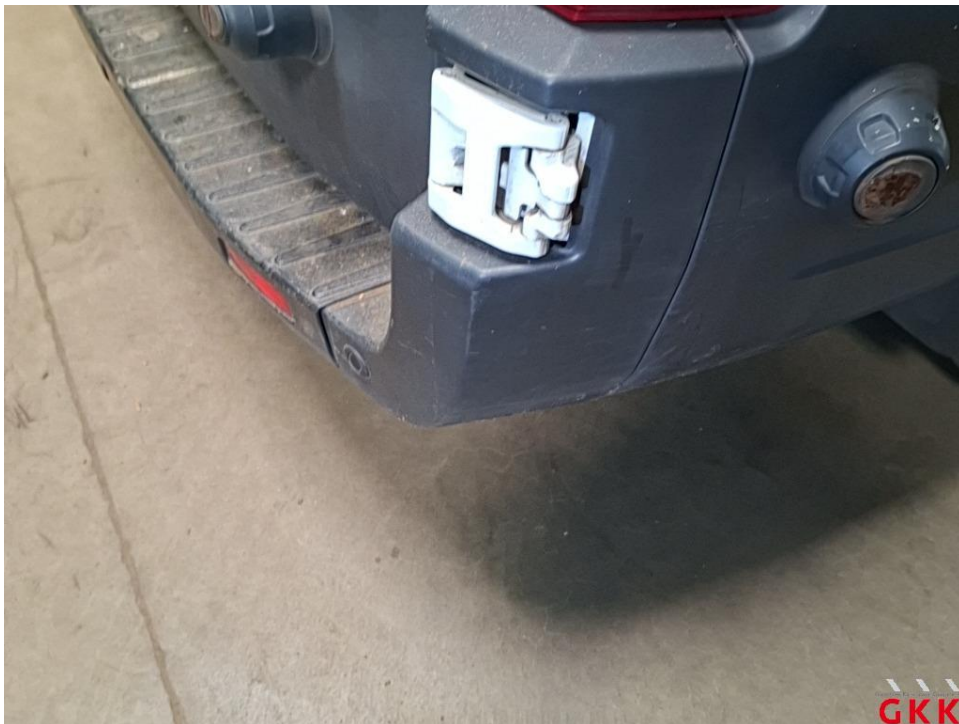
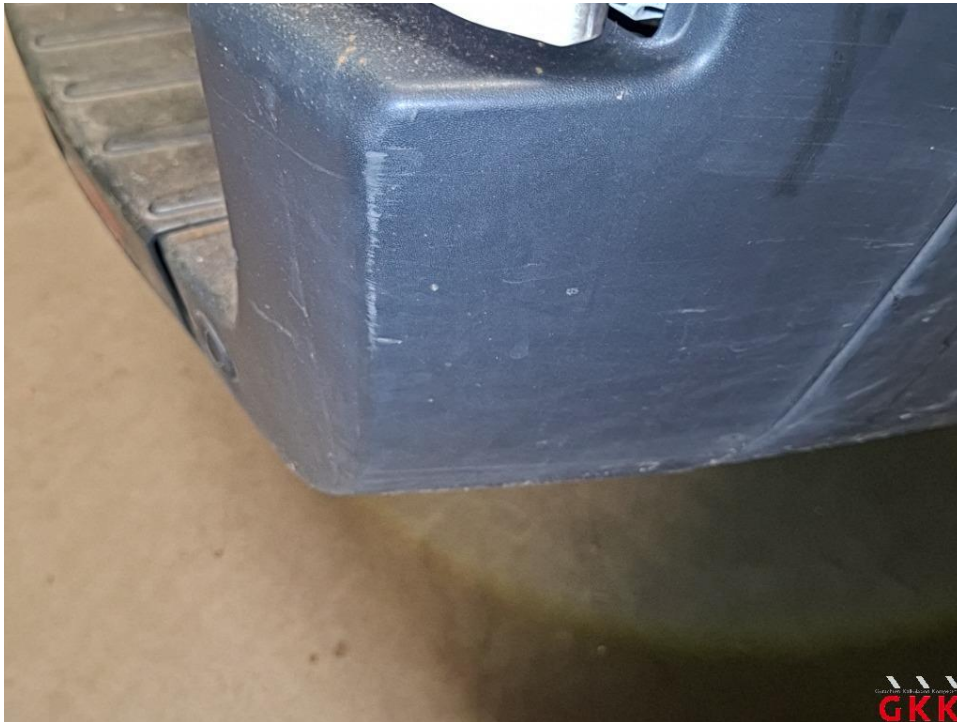
| Wertbeeinflussende Faktoren | | |
|---|---|---|
| Stoßfänger hinten Ecke rechts -unlackiert-, verkratzt, ersetzen (Bild 48, Bild 49) | 270,28 € | 148,65 € |

Bild 48 Stoßfänger hinten, Ecke rechts -unlackiert-, verkratzt, ersetzen

Bild 49 Stoßfänger hinten, Ecke rechts -unlackiert-, verkratzt, ersetzen

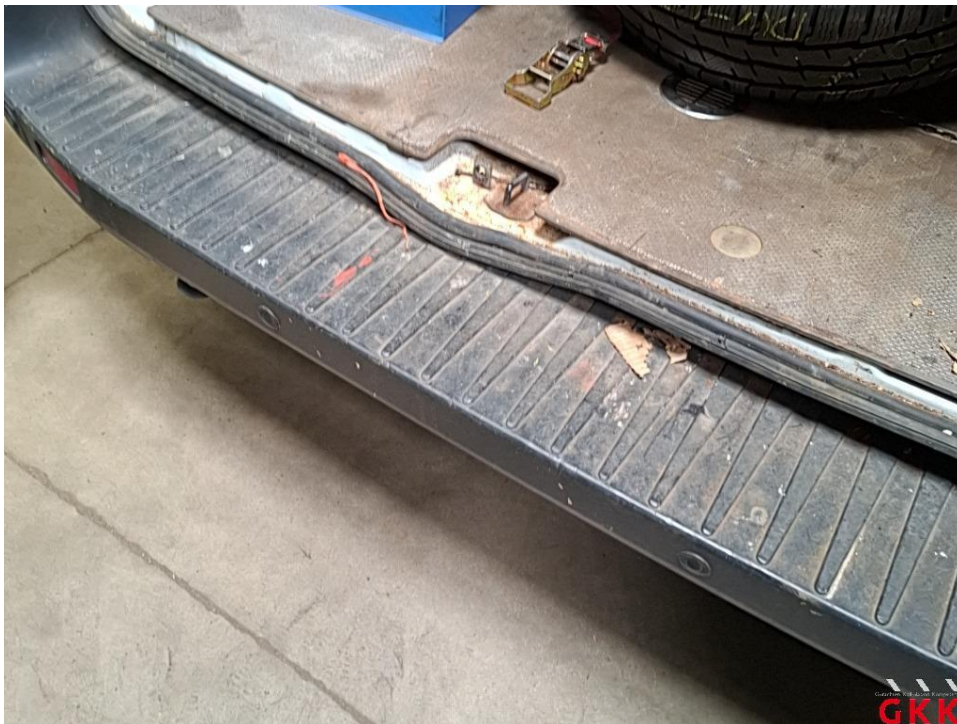
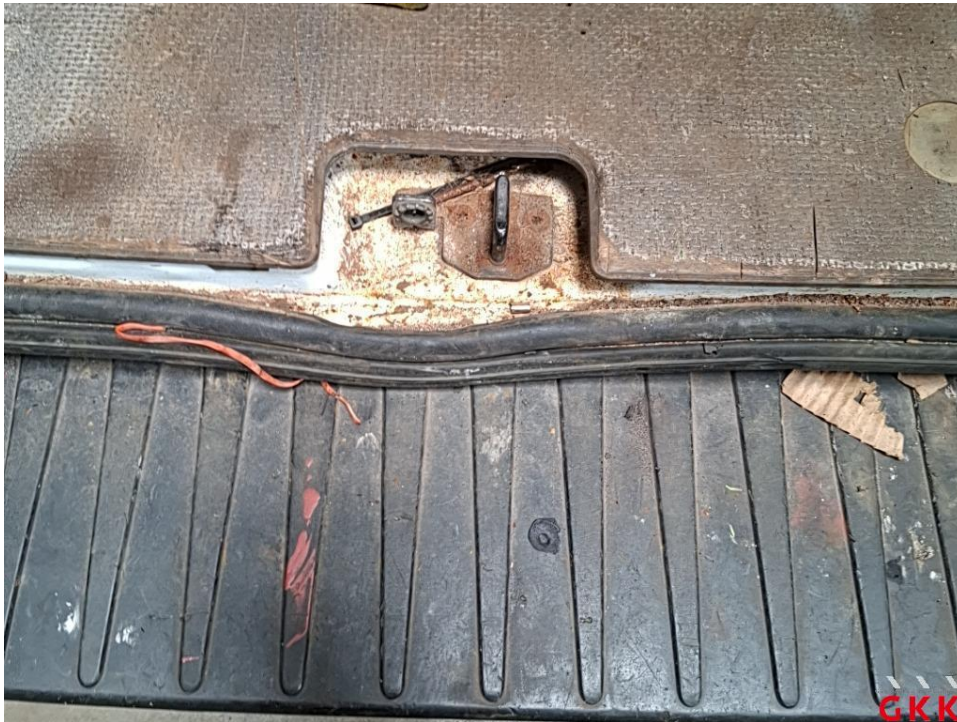
| Wertbeeinflussende Faktoren | | |
|---|---|---|
| Heckklappe Dichtung, beschädigt, ersetzen (Bild 50, Bild 51) | 189,26 € | 104,09 € |

Bild 50 Heckklappe, Dichtung, beschädigt, ersetzen

Bild 51 Heckklappe, Dichtung, beschädigt, ersetzen

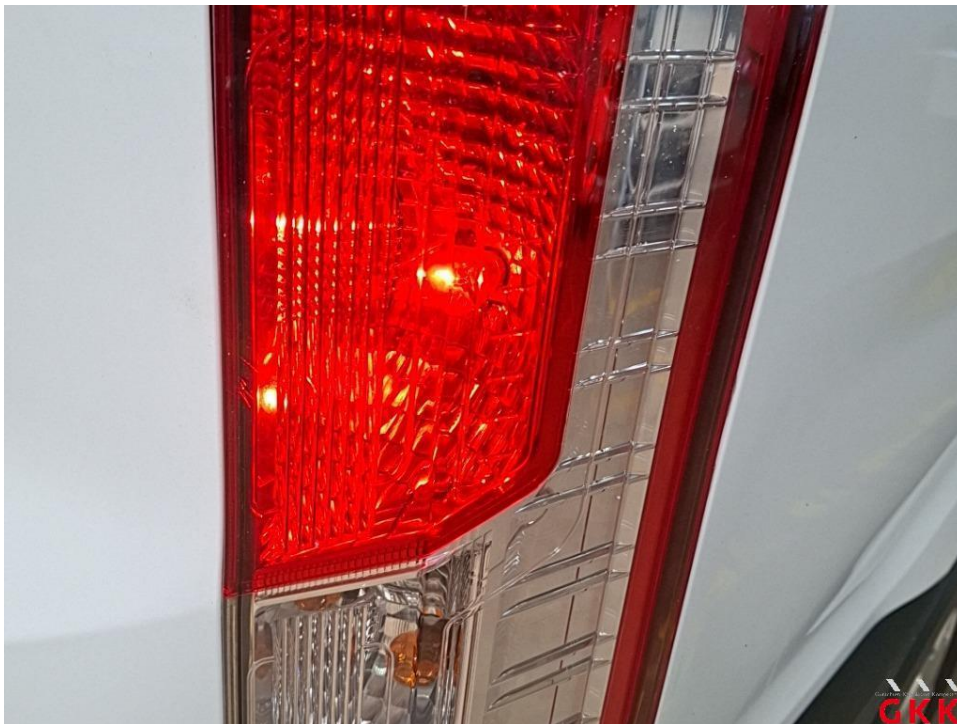
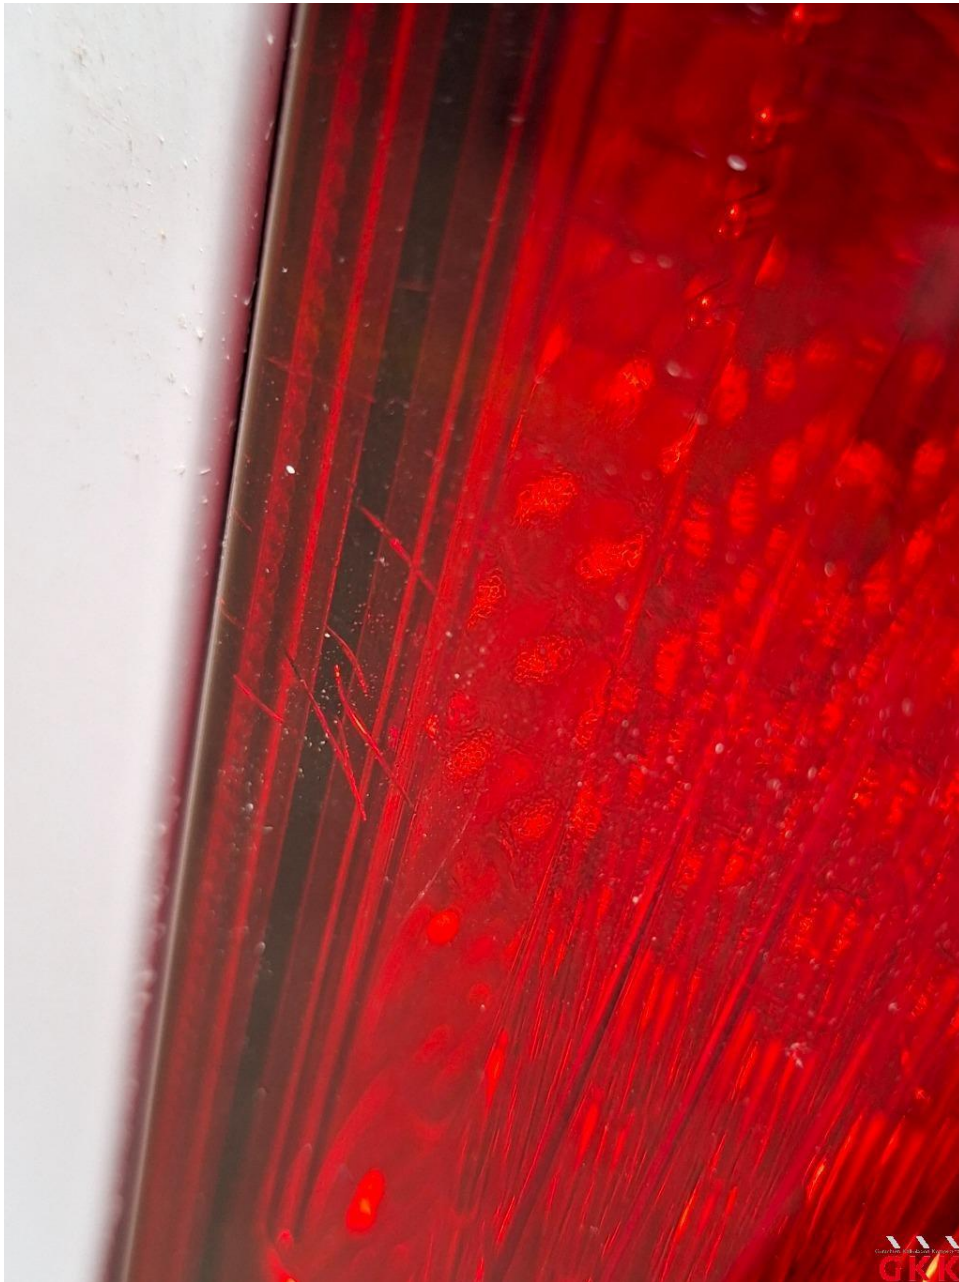
| Wertbeeinflussende Faktoren | | |
|---|---|---|
| Rückleuchte rechts außen, verkratzt, ersetzen (Bild 52, Bild 53) | 270,27 € | 270,27 € |

Bild 52 Rückleuchte rechts, außen, verkratzt, ersetzen

Bild 53 Rückleuchte rechts, außen, verkratzt, ersetzen
