## Zustandsbericht

| Berichtsnummer : | 0000000927919-DE926 | | |

#### Hyundai Kona (OS)(2017->) Select Elektro 2WD

| Erstzulassung / Baujahr: | 29.06.2023 / 2023 | Besichtigungsdatum/-ort: | 26.06.2026 Dieselstraße 3,<br>85386 Eching |

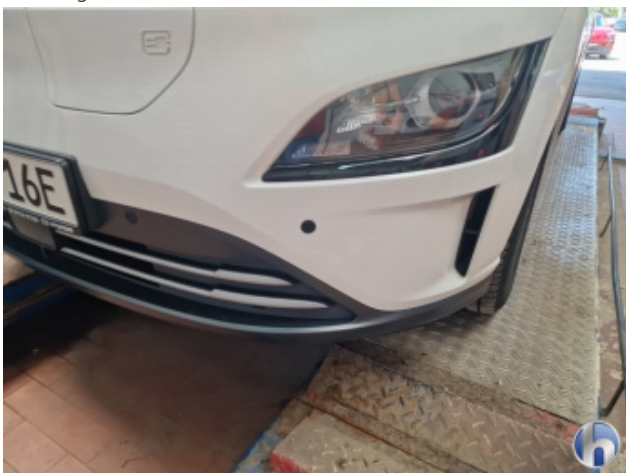
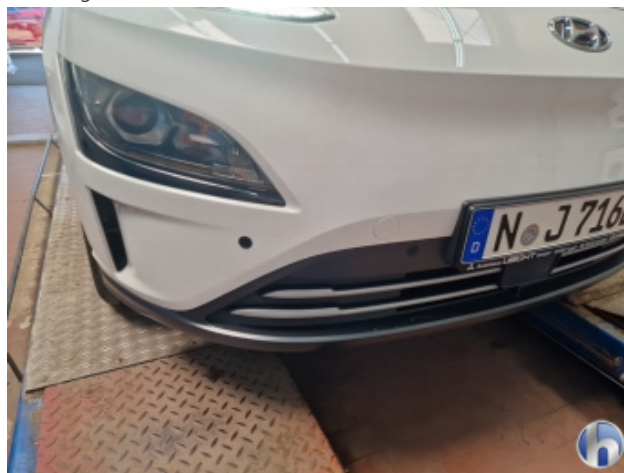
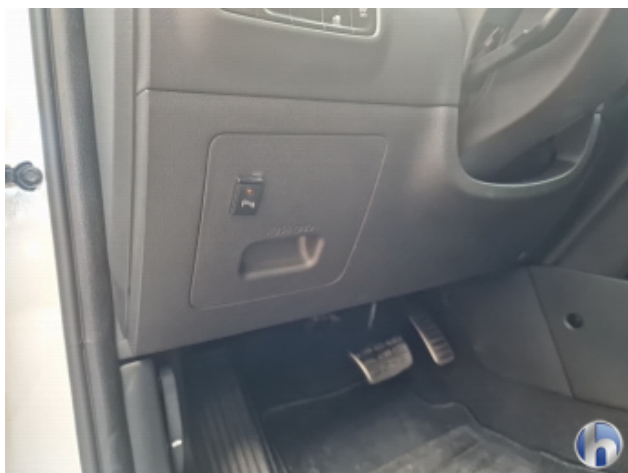
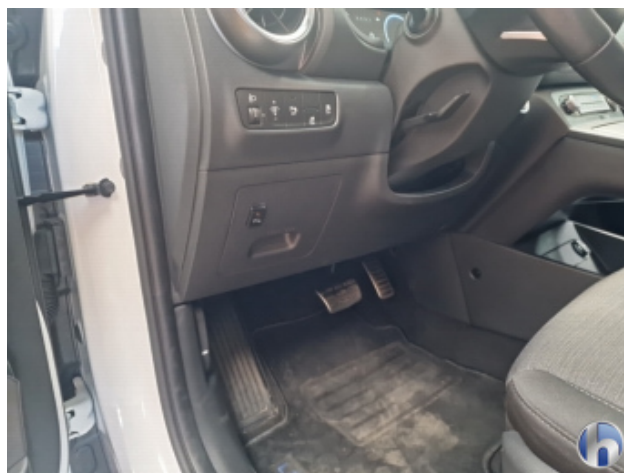
| | Bauteil | Schaden | Rep.-Art |
|---|---|---|---|
| 1. | Parksensor Vorne | Farbunterschied | Smart Repair |

1. Parksensor Vorne  
Farbunterschied - Smart Repair

1. Parksensoren vorne  
**Farbunterschied - Smart Repair**
