**TMBLN7NS0N8046017**

## Zustandsbericht

Besichtigungsdatum: 30.06.2026  
**Protokollnummer: 46365337**  
Erstellt durch: Paula Kube  
Besichtigt durch: Dustin Steuernagel

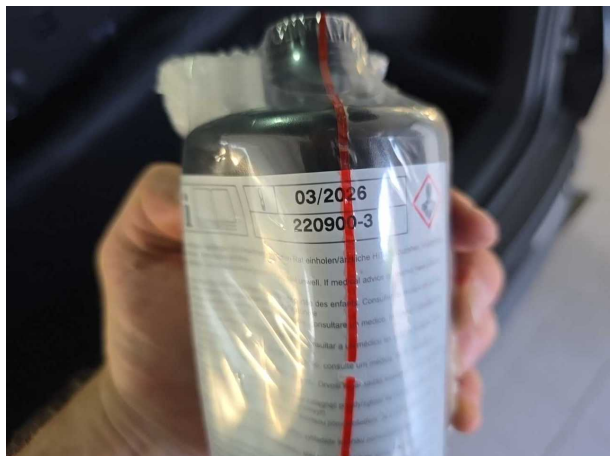
| Nr. | Bauteilgruppe | Beschreibung |
|---|---|---|
| 1 | Ausrüstung | Tirefit Füllmittel - abgelaufen - erneuern |

**Beschädigung #1:** Ausrüstung: Tirefit Füllmittel - abgelaufen - erneuern

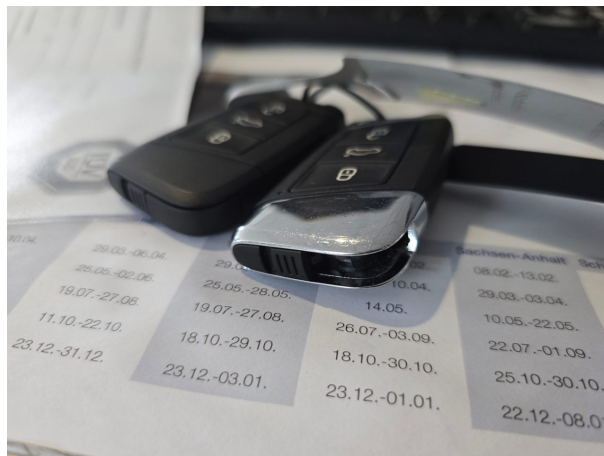
| Nr. | Bauteilgruppe | Beschreibung |
|---|---|---|
| 2 | Karosserie | Schließanlage (Schlüssel für Notentriegelung) - fehlt - erneuern |

**Beschädigung #2:** Karosserie: Schließenanlage (Schlüssel für Notentriegelung) - fehlt - erneuern

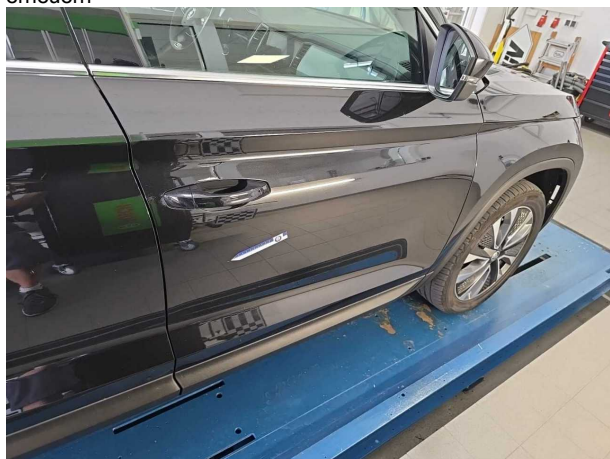
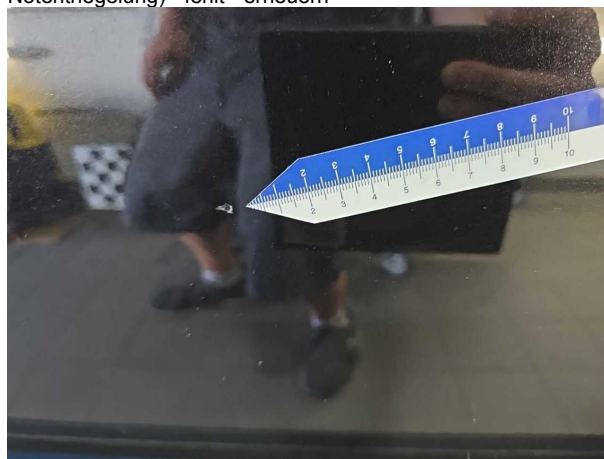
| Nr. | Bauteilgruppe | Beschreibung |
|---|---|---|
| 3 | Tür vorn rechts | Tür - Kratzer - lackieren |

**Beschädigung #3:** Tür vorn rechts: Tür - Kratzer - lackieren

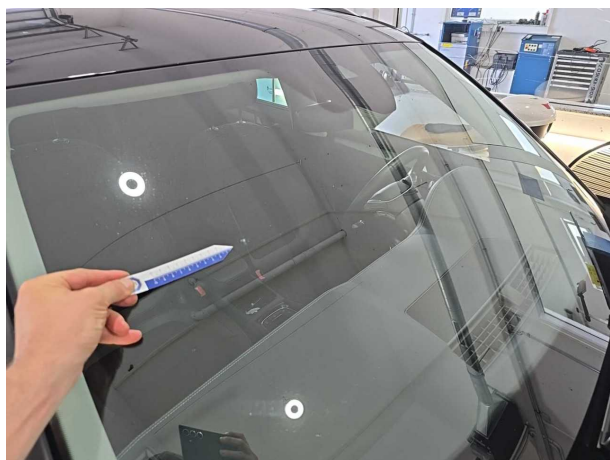
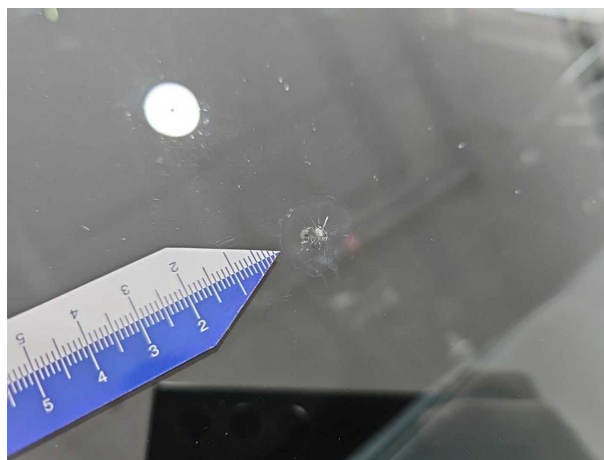
| Nr. | Bauteilgruppe | Beschreibung |
|---|---|---|
| 4 | Verglasung | Frontscheibe - Steinschlag - erneuern |

**Beschädigung #4:** Verglasung: Frontscheibe - Steinschlag - erneuern
