# Zustandsbericht/Minderwertgutachten-Leasing

Auftraggeber Mobilize Financial Services, eine Marke der RCI Banque S.A., Niederlassung  
Deutschland, Jagenbergstr. 1, 41468 Neuss  
Besichtigung 02.04.2026

| Fahrzeugart | Personenkraftwagen | Hersteller | Renault |
| Typ / Verkaufsbez. | Austral (07.2022->) /<br>Austral 1.3 TCe 160<br>Mild-Hybrid Evolution (EU<br>6d) | Aufbauart | SUV |

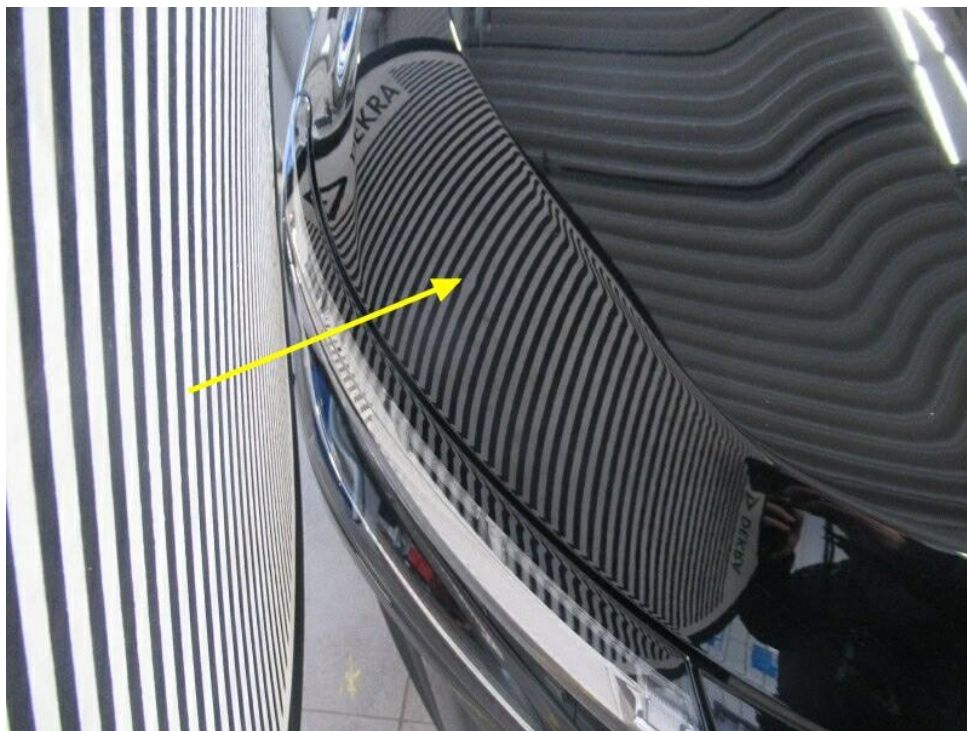
Bild 11 : Motorhaube eingedellt

Motorhaube eingedellt, drücken (Bild 11)  
Felge vorne rechts gekerbt, erneuern (Bild 12)  
Stoßfänger hinten oben Ladekante verschrammt, polieren (Bild 17)  
Radlaufblende hinten rechts verschrammt, polieren (Bild 13)

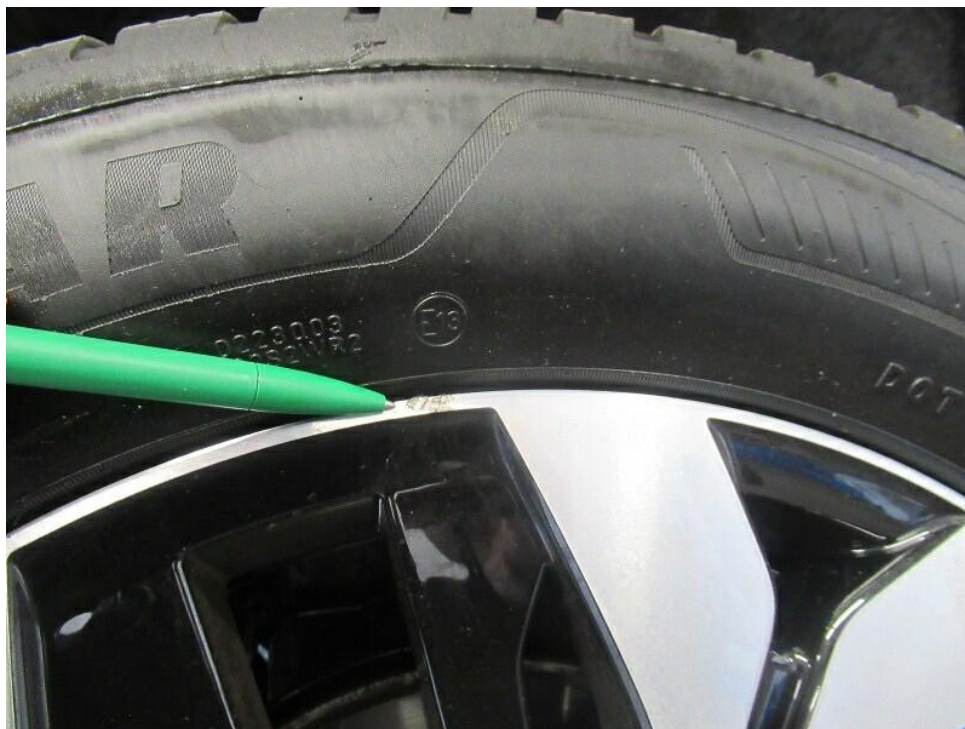
Bild 12 : Felge vorne rechts gekerbt

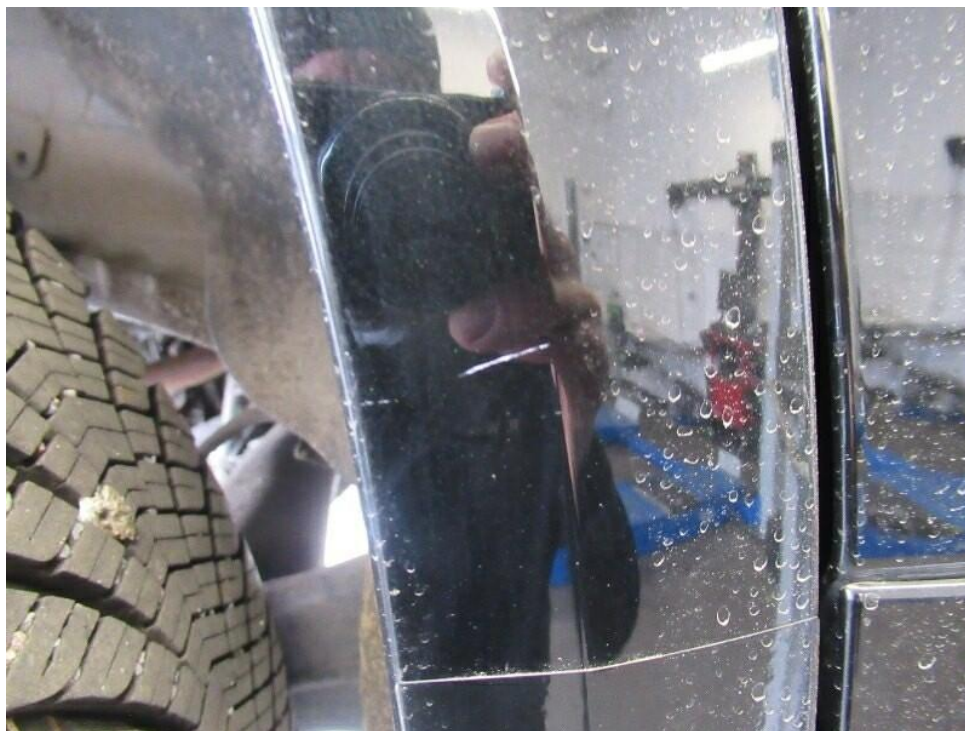
Bild 13 : Radlaufblende hinten rechts verschrammt

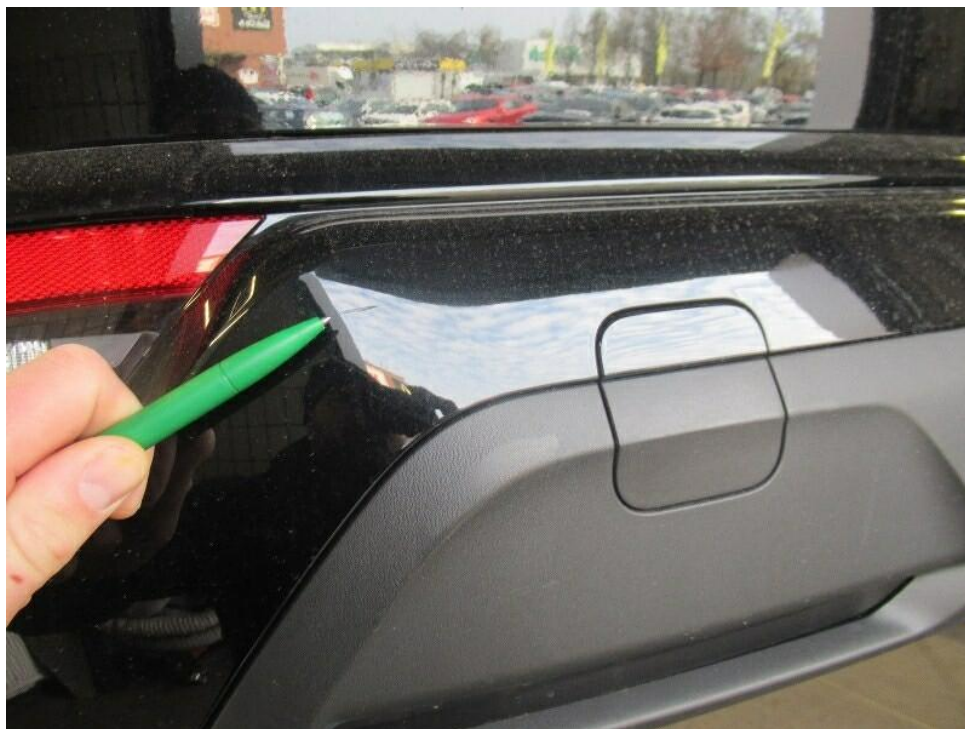
Bild 14 : Stoßfängerunterteil verschrammt

1. Stoßfängerunterteil / Spoiler mitte hinten gekerbt, erneuern (Bild 15)
2. Stoßfängerunterteil verschrammt, smart repair (Bild 14)
3. Deckel der Abschleppöse gekerbt, erneuern (Bild 16)

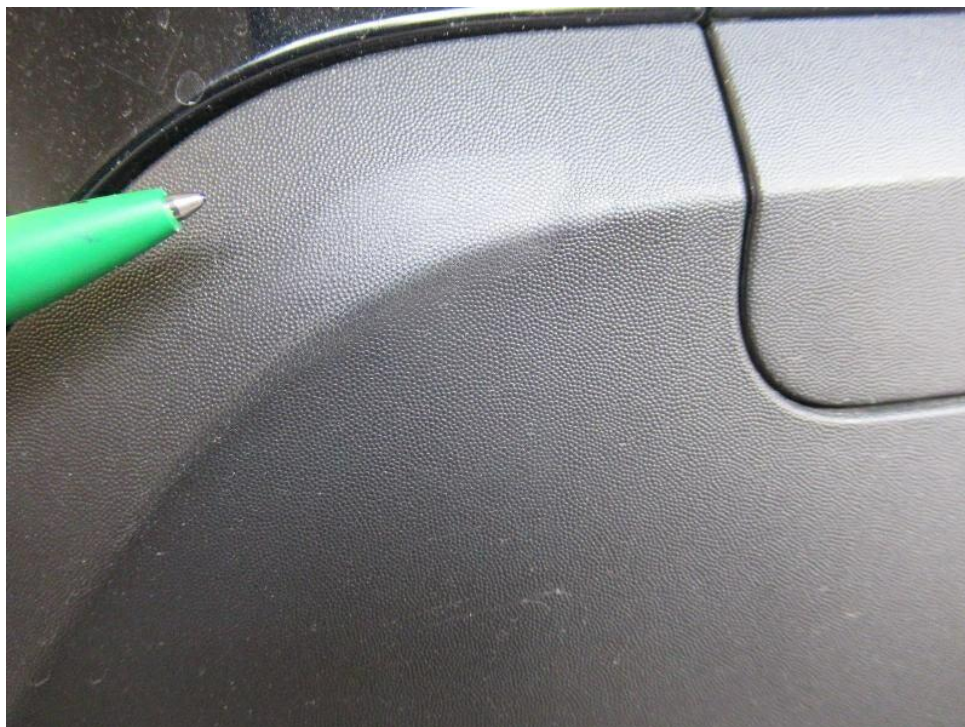
Bild 15 : Stoßfängerunterteil / Spoiler mitte hinten gekerbt

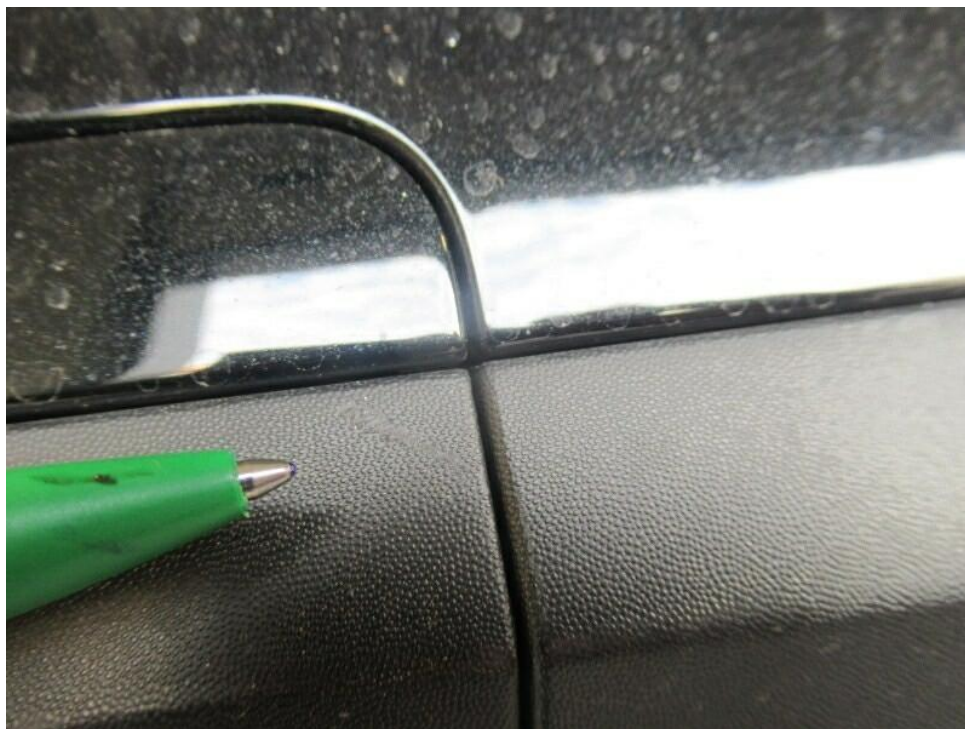
Bild 16 : Deckel der Abschleppöse gekerbt

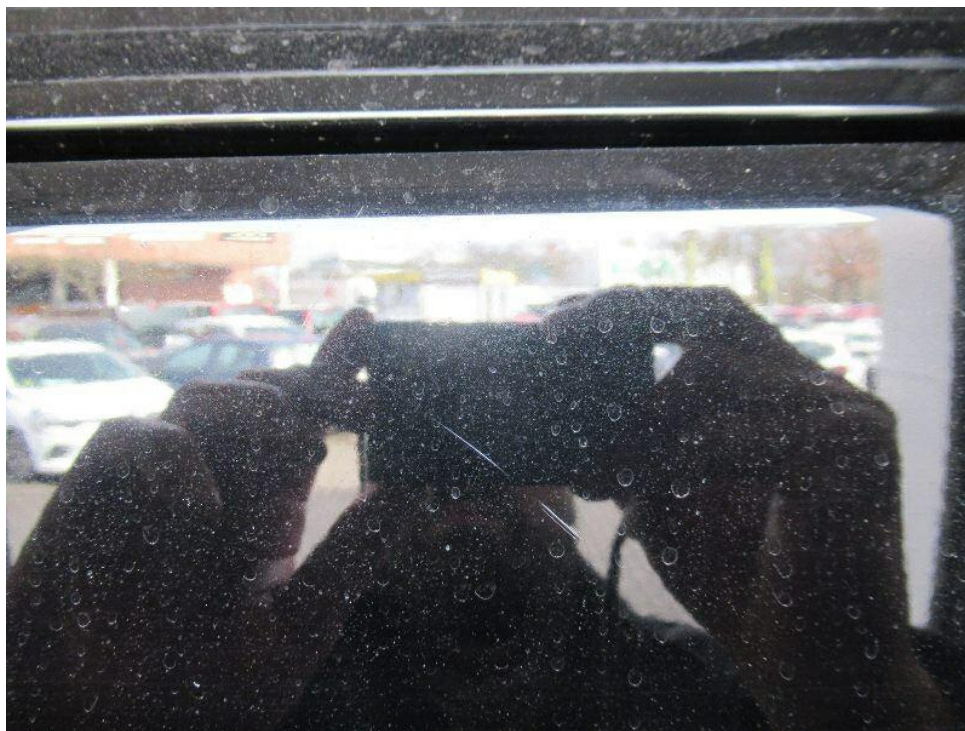
Bild 17 : Stoßfänger hinten oben Ladekante verschrammt
