W1V44781313939792

## Zustandsbericht

**TÜV SÜD Auto Service GmbH**  
Römeräcker 1  
76351 Linkenheim - Hochstetten

Besichtigungsdatum: 02.07.2026  
**Protokollnummer: 46302046**  
Anlieferungsdatum: 02.07.2026

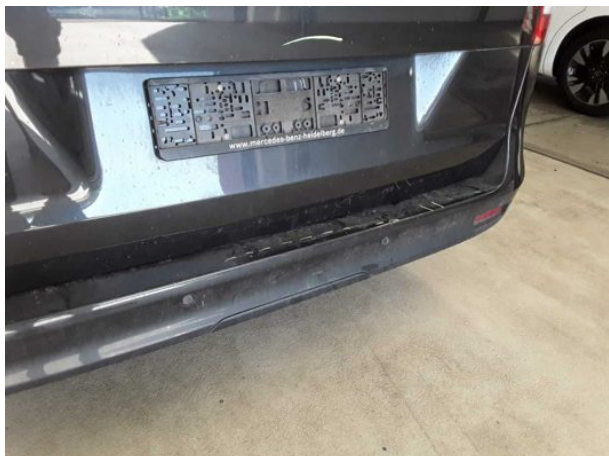
**Beschädigung #2:** Stossfänger hinten: Stossfänger hinten - verkratzt / verschürft - Wertminderung

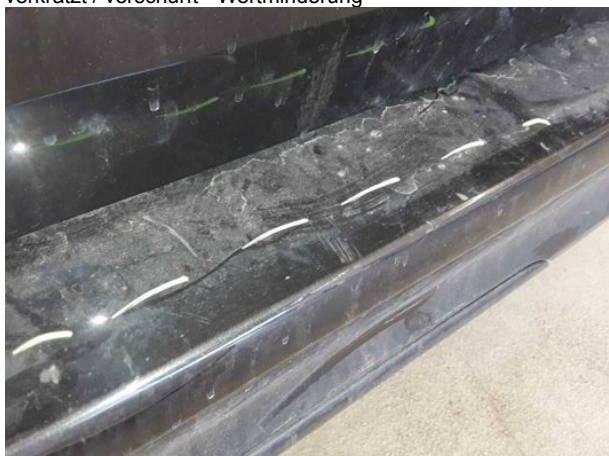
**Beschädigung #2:** Stossfänger hinten: Stossfänger hinten - verkratzt / verschürft - Wertminderung

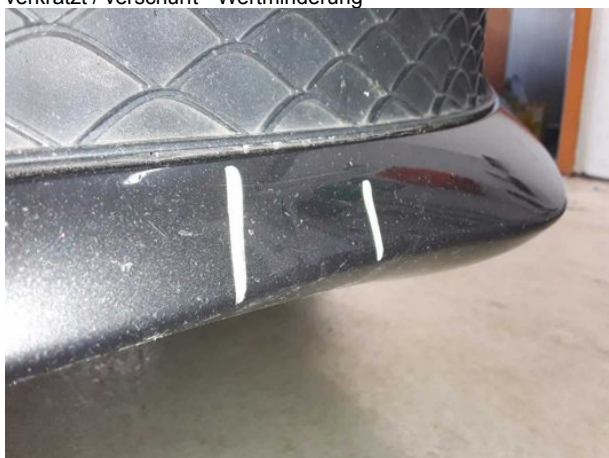
**Beschädigung #3:** Stossfänger vorn: Stossfänger vorn - verkratzt / verschürft - Wertminderung

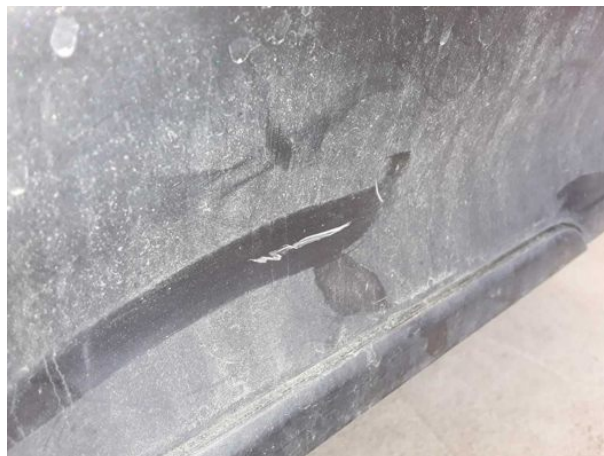
**Beschädigung #2:** Stossfänger hinten: Stossfänger hinten - verkratzt / verschürft - Wertminderung

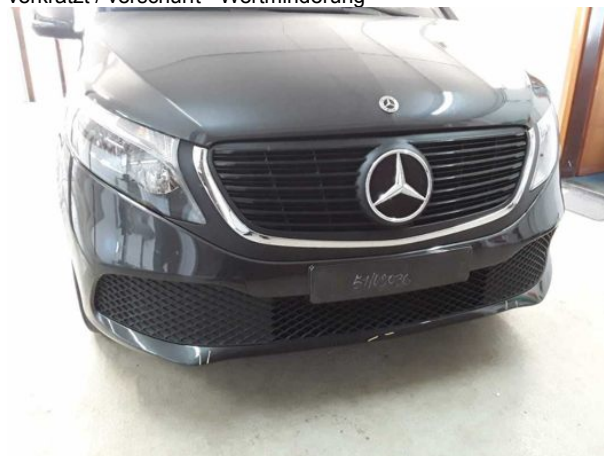
**Beschädigung #3:** Stossfänger vorn: Stossfänger vorn - verkratzt / verschürft - Wertminderung

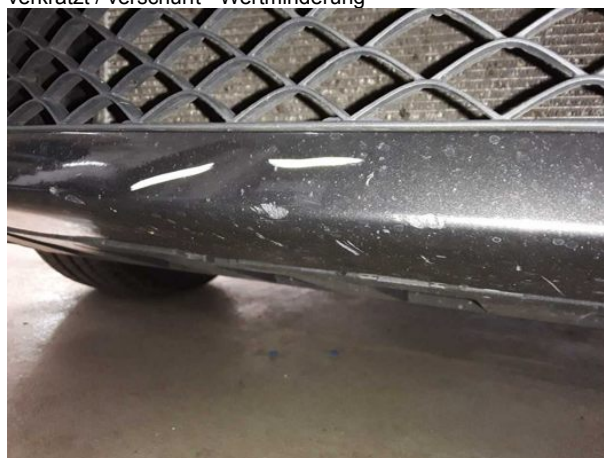
**Beschädigung #3:** Stossfänger vorn: Stossfänger vorn - verkratzt / verschürft - Wertminderung

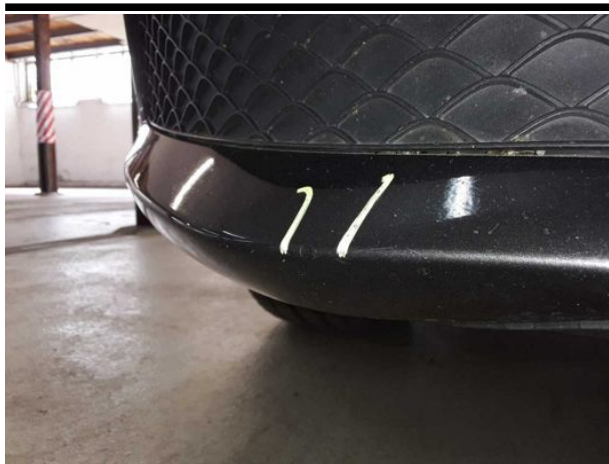
**Beschädigung #3:** Stossfänger vorn: Stossfänger vorn - verkratzt / verschürft - Wertminderung

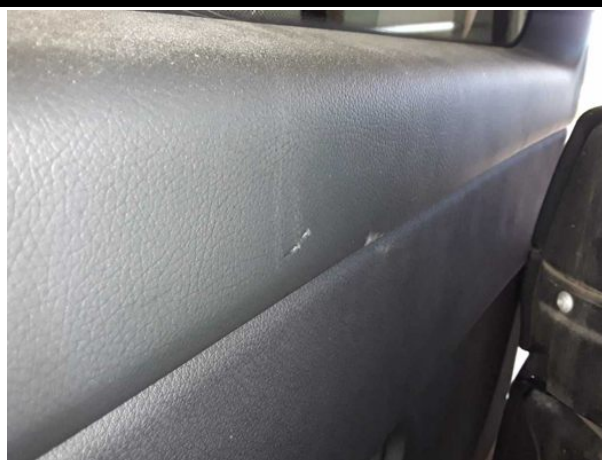
**Beschädigung #4:** Verkleidungen/Abdeckungen:  
Türverkleidung hinten rechts - beschädigt - Wertminderung

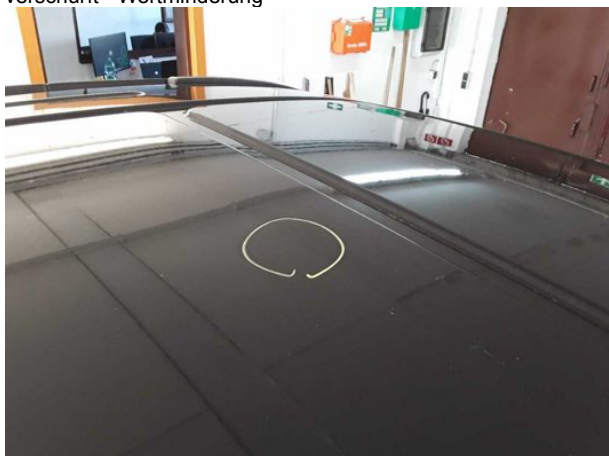
**Beschädigung #5:** Fahrzeugdach: Dach - Delle(n) - sanft instandsetzen

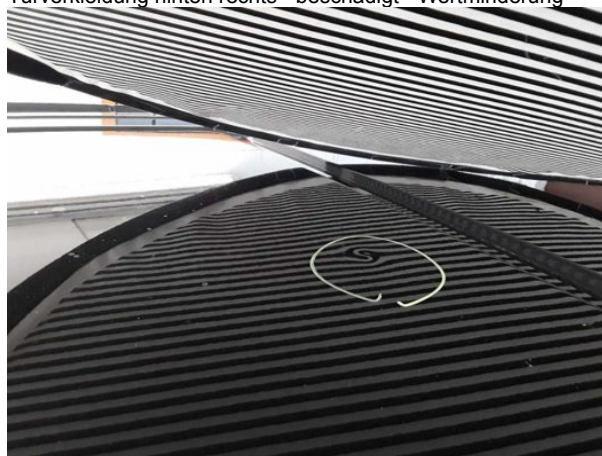
**Beschädigung #5:** Fahrzeugdach: Dach - Delle(n) - sanft instandsetzen

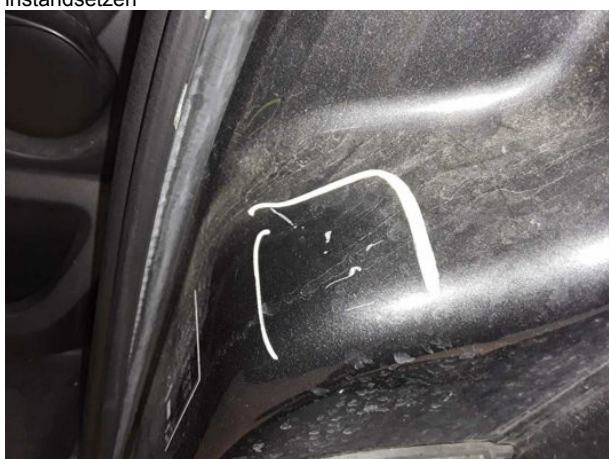
**Beschädigung #6:** Schweller links: Einstieg - verkratzt / verschürft - Smart Repair

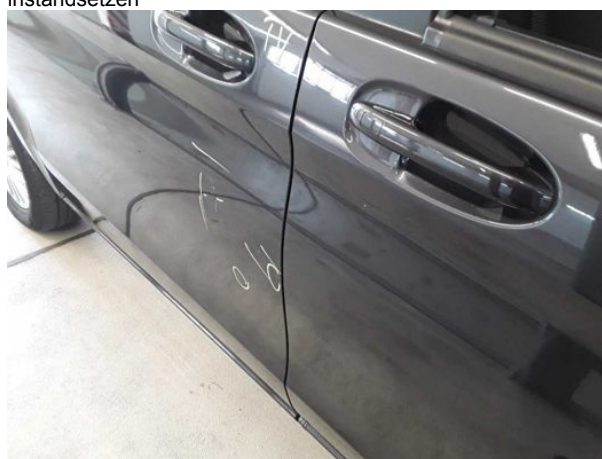
**Beschädigung #7:** Tür vorn rechts: Tür - Delle / Lackschade...  
Smart Repair

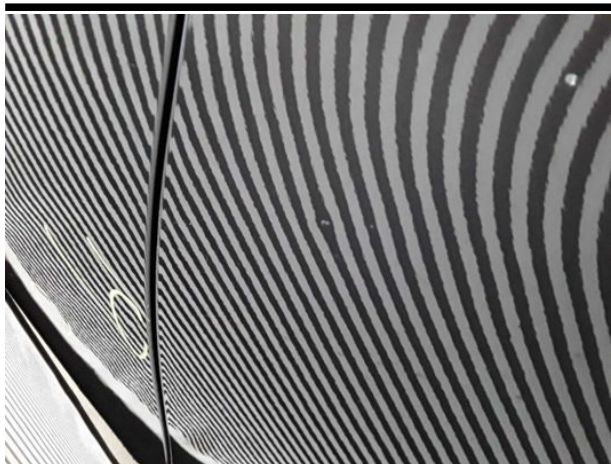
**Beschädigung #7:** Tür vorn rechts: Tür - Delle / Lackschaden - Smart Repair

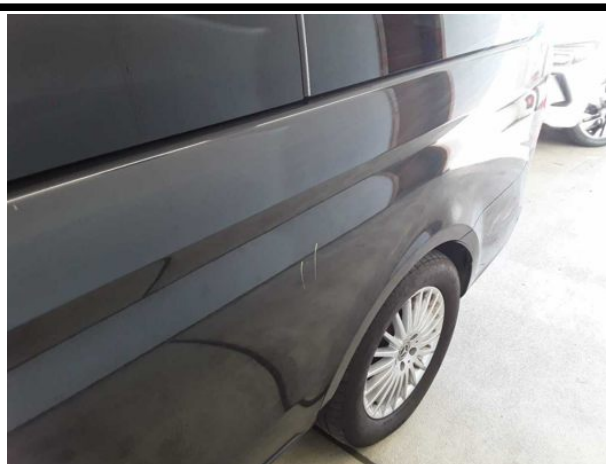
**Beschädigung #8:** Seitenwand links: Seitenwand - Delle / Lackschaden - Smart Repair

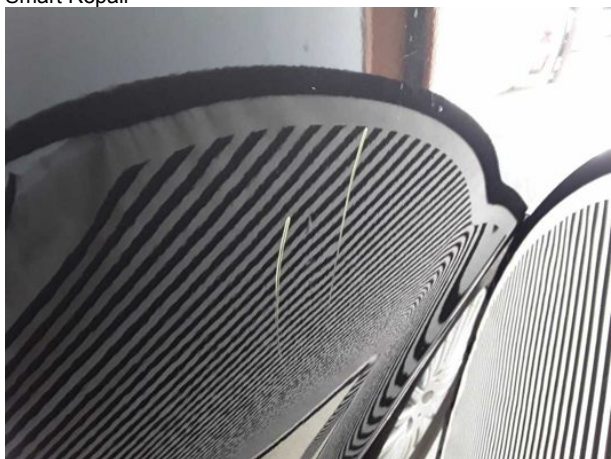
**Beschädigung #8:** Seitenwand links: Seitenwand - Delle / Lackschaden - Smart Repair

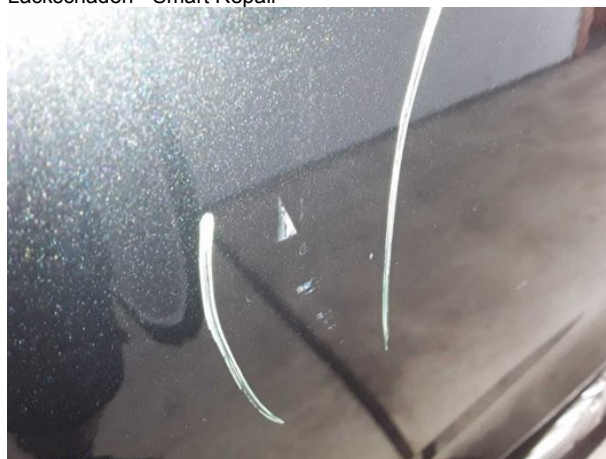
**Beschädigung #8:** Seitenwand links: Seitenwand - Delle / Lackschaden - Smart Repair

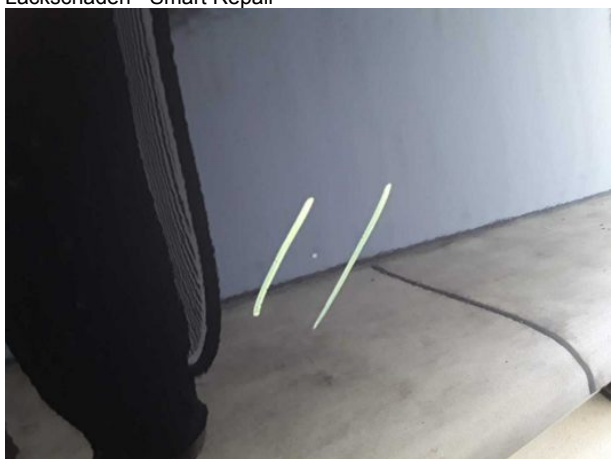
**Beschädigung #8:** Seitenwand links: Seitenwand - Delle / Lackschaden - Smart Repair

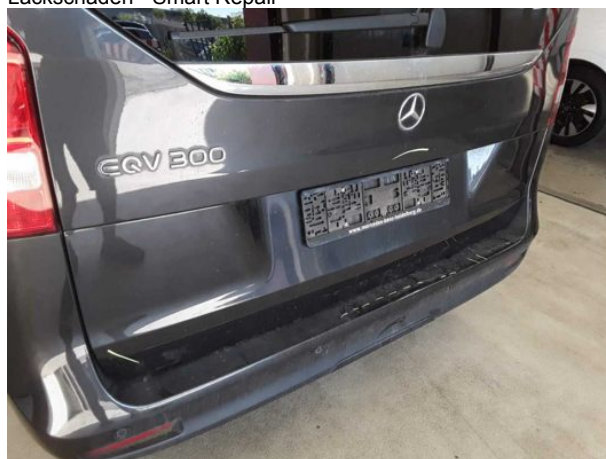
**Beschädigung #9:** Heckklappe/-tür: Heckklappe - verkratzt / verschürft - Smart Repair

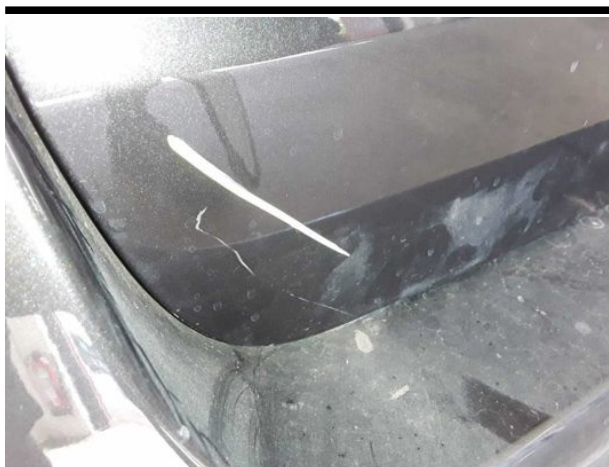
**Beschädigung #9:** Heckklappe/-tür: Heckklappe - verkratzt / verschürft - Smart Repair

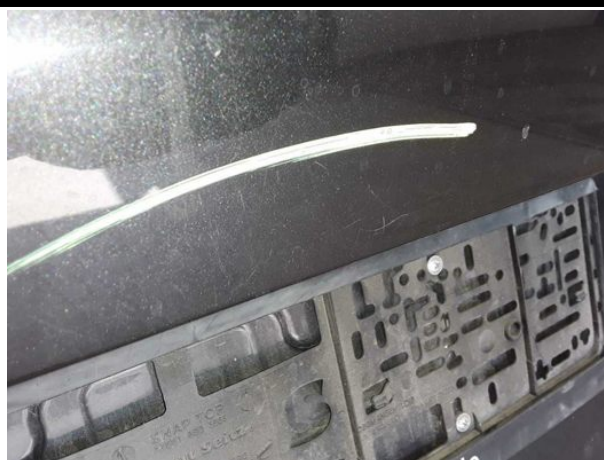
**Beschädigung #9:** Heckklappe/-tür: Heckklappe - verkratzt / verschürft - Smart Repair

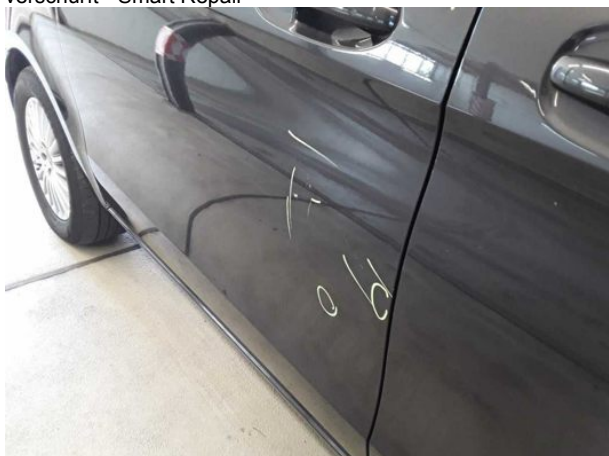
**Beschädigung #10:** Schiebetür rechts: Schiebetür mit Glasschei...  
- Delle / Lackschaden - instandsetzen und lackieren

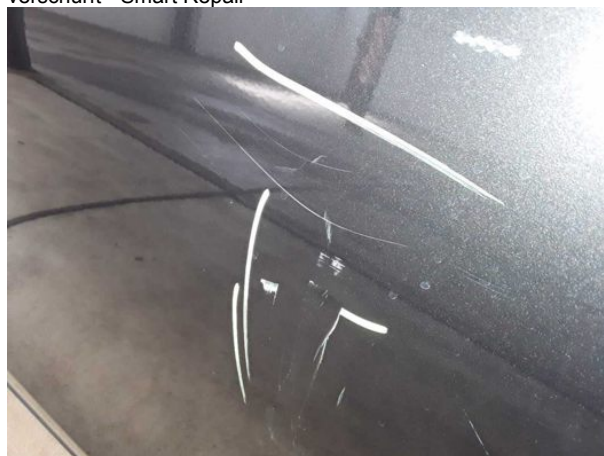
**Beschädigung #10:** Schiebetür rechts: Schiebetür mit Glasscheibe - Delle / Lackschaden - instandsetzen und

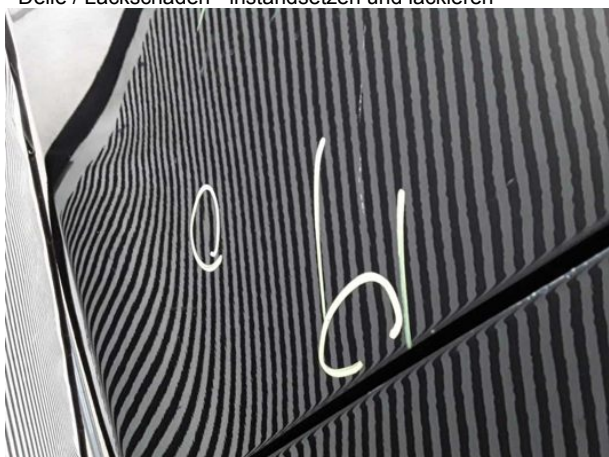
**Beschädigung #10:** Schiebetür rechts: Schiebetür mit Glasschei...  
- Delle / Lackschaden - instandsetzen und lackieren

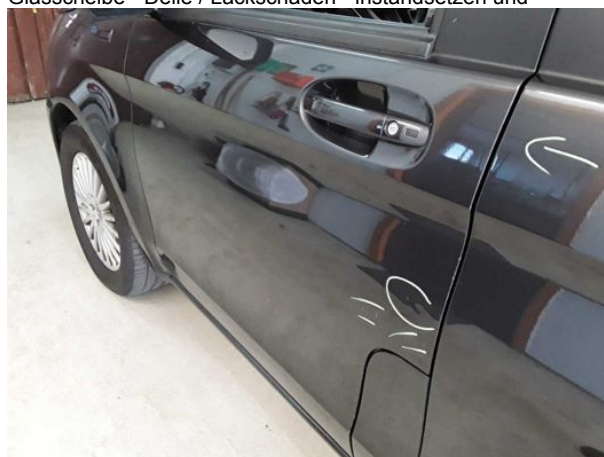
**Beschädigung #11:** Tür vorn links: Tür - Delle / Lackschaden - instandsetzen und lackieren

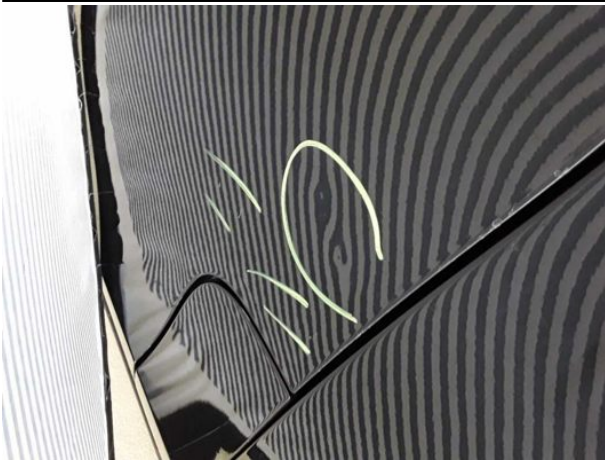
**Beschädigung #11:** Tür vorn links: Tür - Delle / Lackschaden - instandsetzen und lackieren

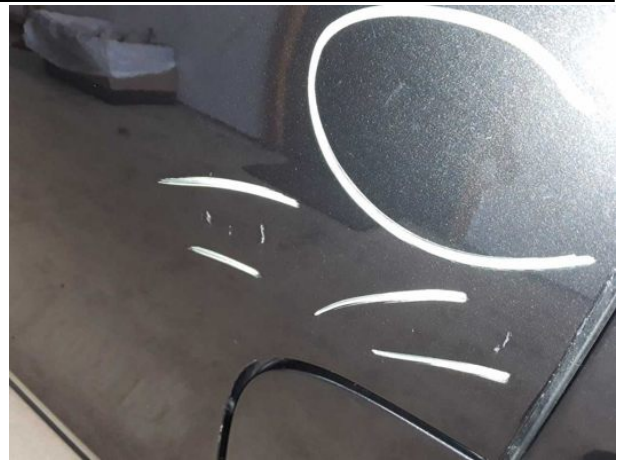
**Beschädigung #11:** Tür vorn links: Tür - Delle / Lackschaden - instandsetzen und lackieren

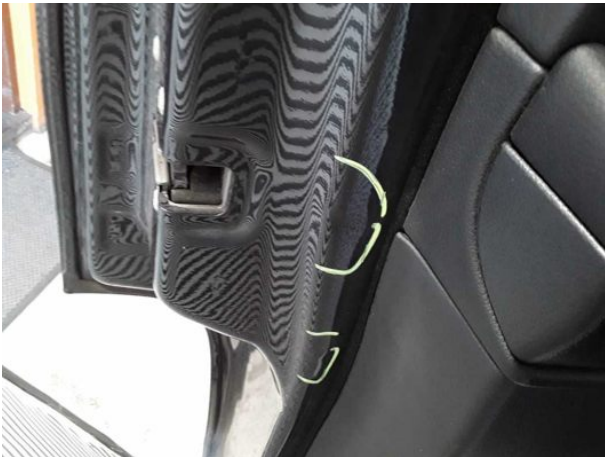
**Beschädigung #11:** Tür vorn links: Tür - Delle / Lackschaden - instandsetzen und lackieren

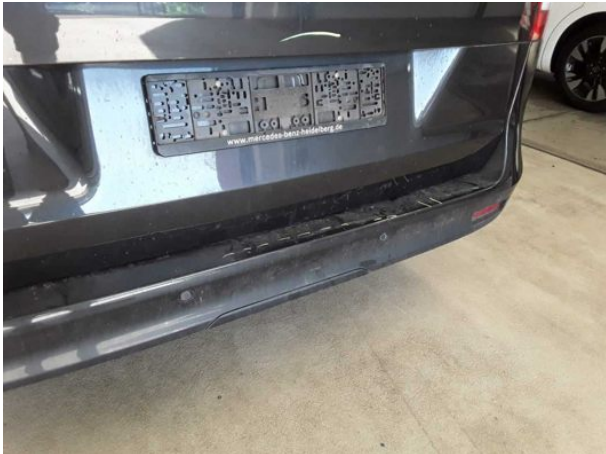
**Damage #2:** Rear bumper: Rear bumper - Scratched - Loss in value

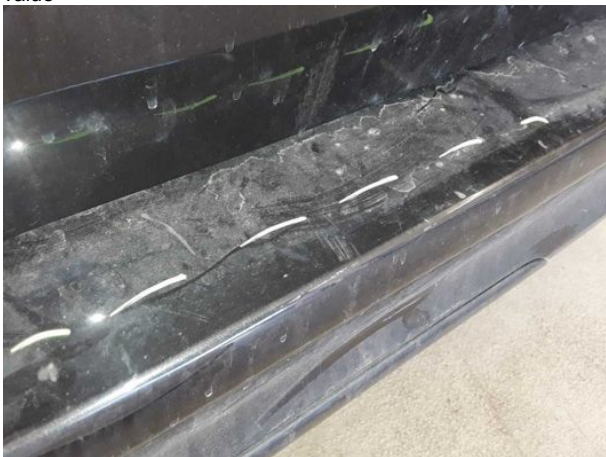
**Damage #2:** Rear bumper: Rear bumper - Scratched - Loss in value

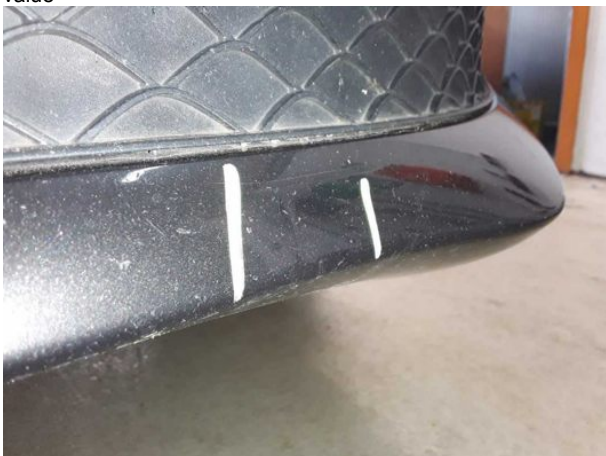
**Damage #3:** Front bumper: Front bumper - Scratched - Loss in value

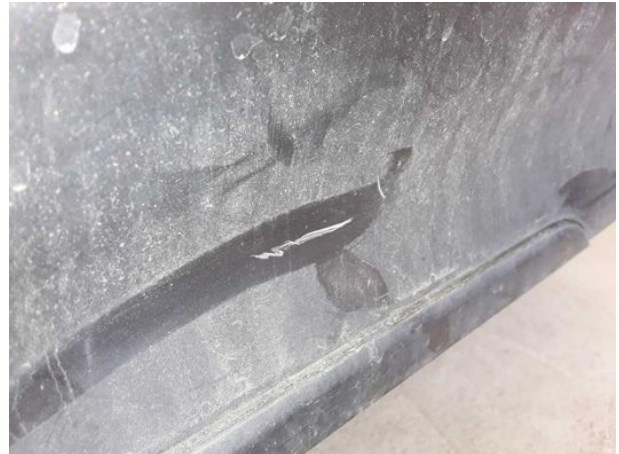
**Damage #2:** Rear bumper: Rear bumper - Scratched - Loss in value

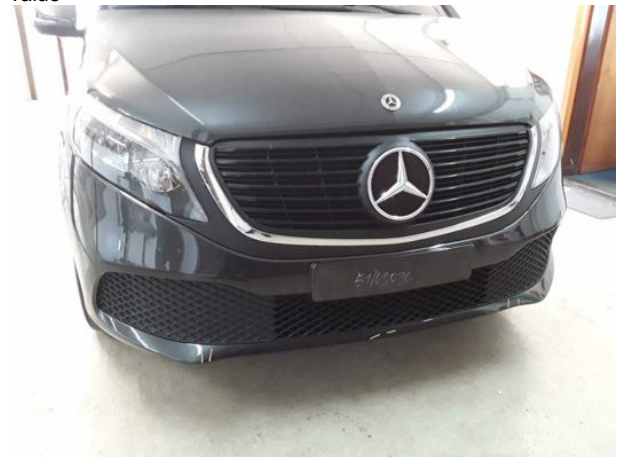
**Damage #3:** Front bumper: Front bumper - Scratched - Loss in value

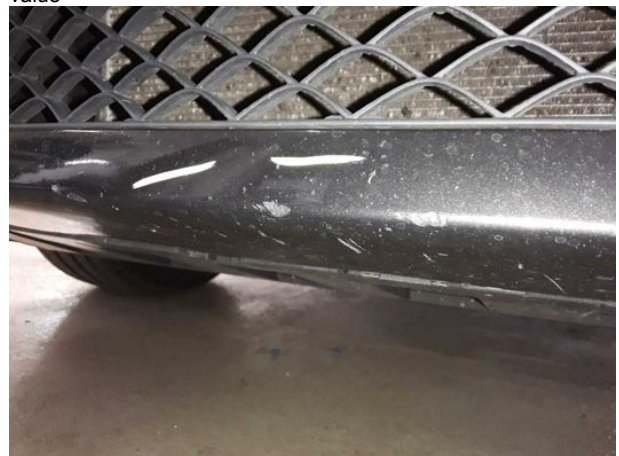
**Damage #3:** Front bumper: Front bumper - Scratched - Loss in value

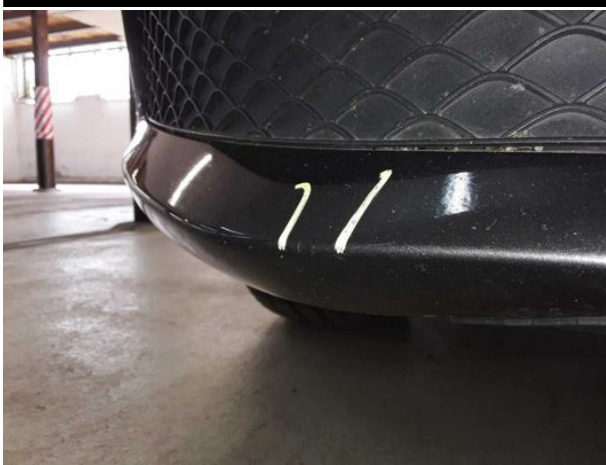
**Damage #3:** Front bumper: Front bumper - Scratched - Loss in value

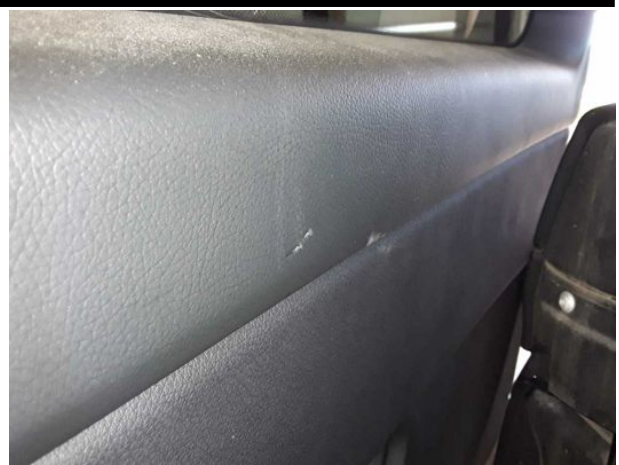
**Damage #4:** Trim / covers: Door trim - rear right side - Damaged - Loss in value

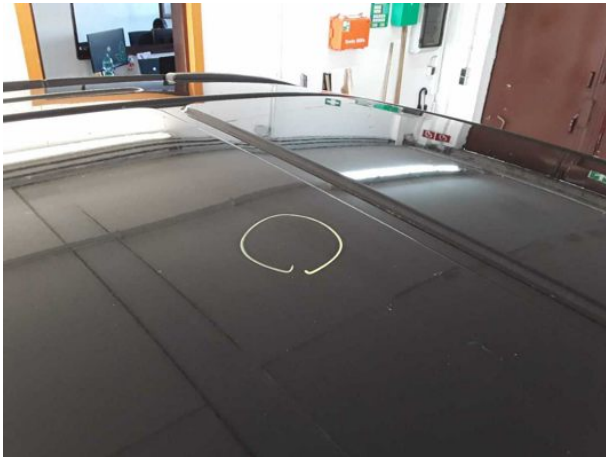
**Damage #5:** Roof: Roof - dent(s) - Smooth repair work

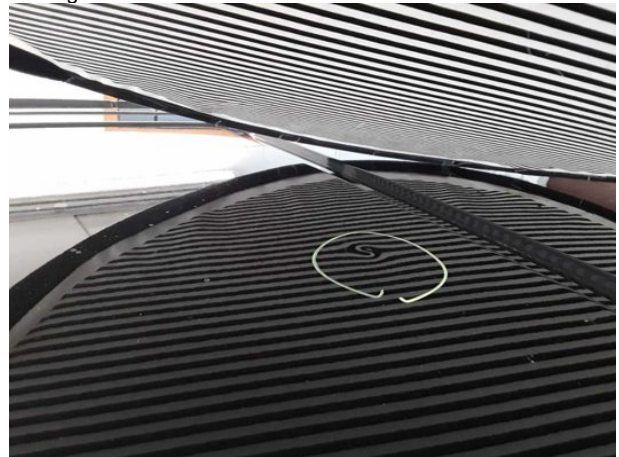
**Damage #5:** Roof: Roof - dent(s) - Smooth repair work

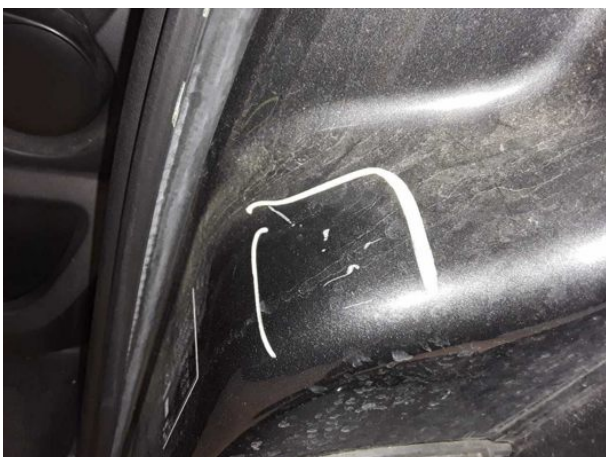
**Damage #6:** Sill - left side: Sill - Scratched - Smart repair

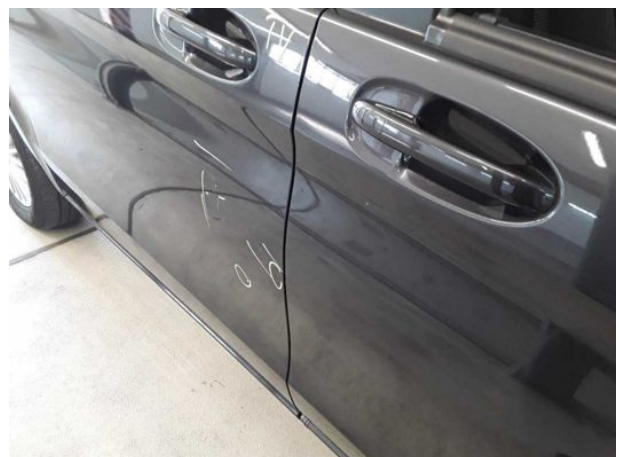
**Damage #7:** Door - front right side: Door - Dent / paintcoat damage - Smart repair

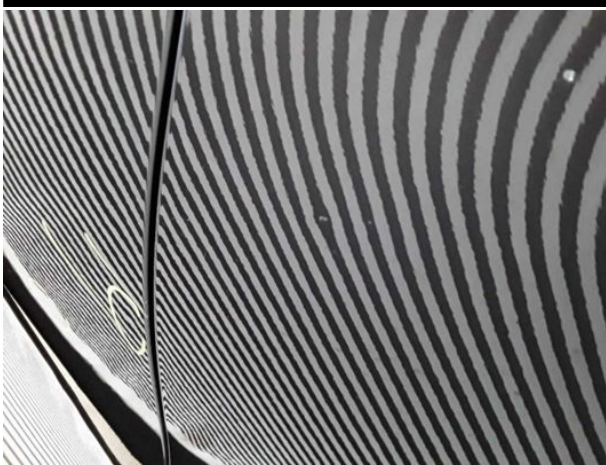
**Damage #7:** Door - front right side: Door - Dent / paintcoat damage - Smart repair

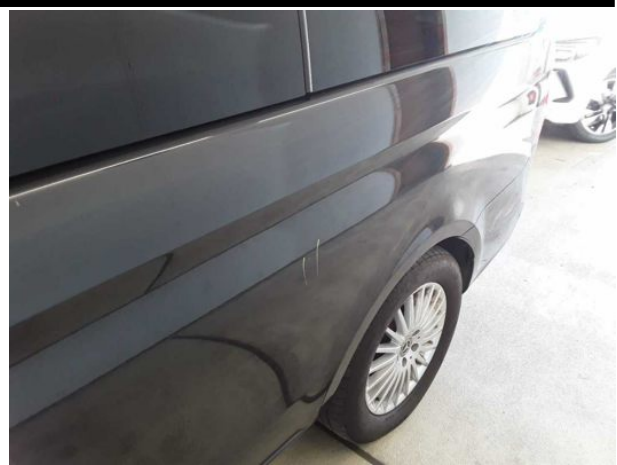
**Damage #8:** Side panel - rear left side: Side panel - Dent / paintcoat damage - Smart repair

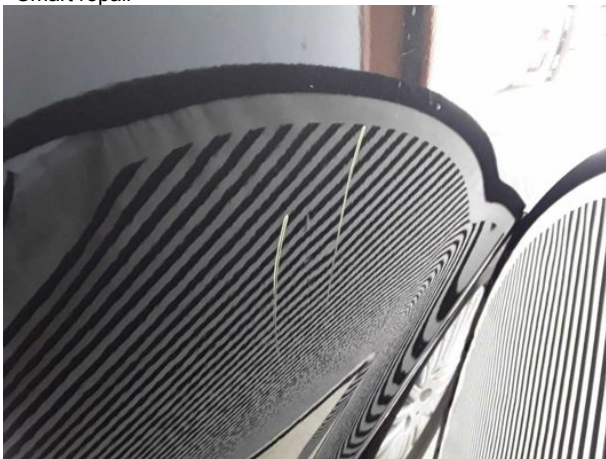
**Damage #8:** Side panel - rear left side: Side panel - Dent / paintcoat damage - Smart repair

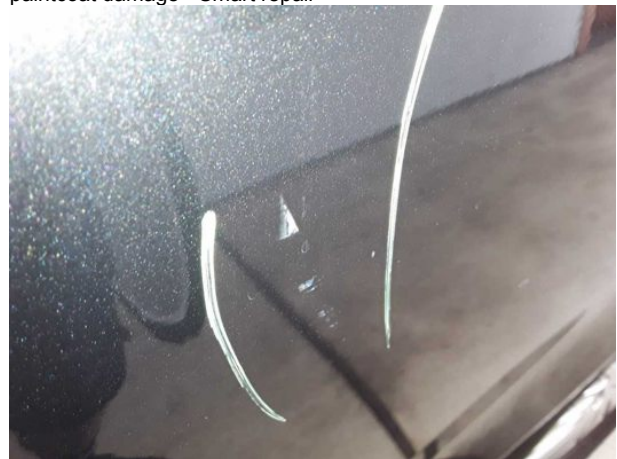
**Damage #8:** Side panel - rear left side: Side panel - Dent / paintcoat damage - Smart repair

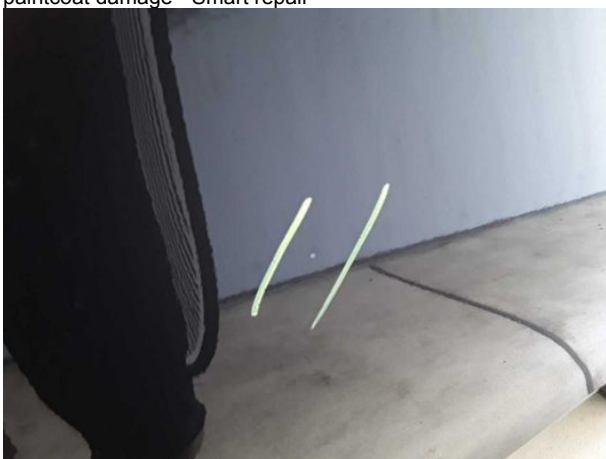
**Damage #8:** Side panel - rear left side: Side panel - Dent / paintcoat damage - Smart repair

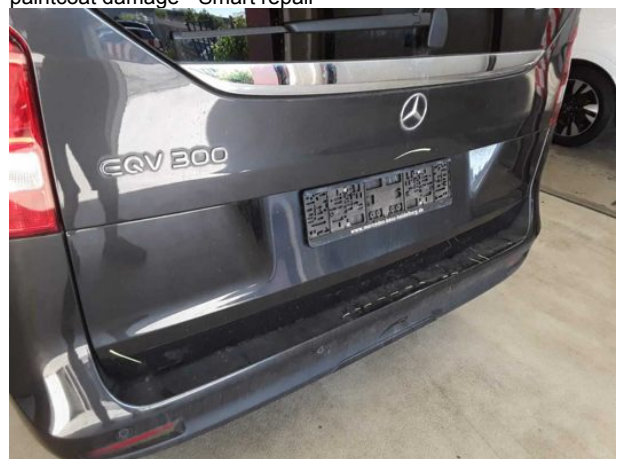
**Damage #9:** Boot lid / rear door: Boot lid - Scratched - Smart repair

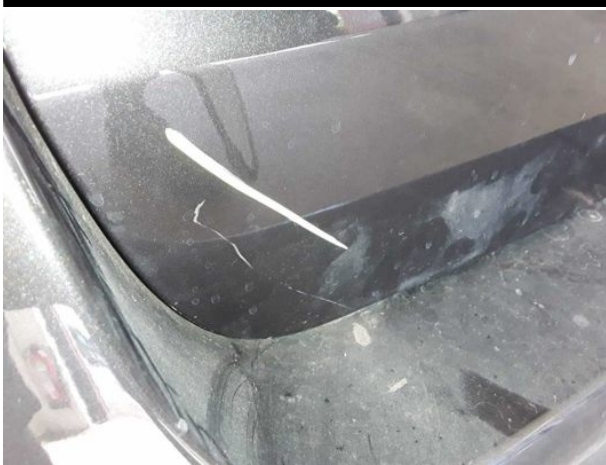
**Damage #9:** Boot lid / rear door: Boot lid - Scratched - Smart repair

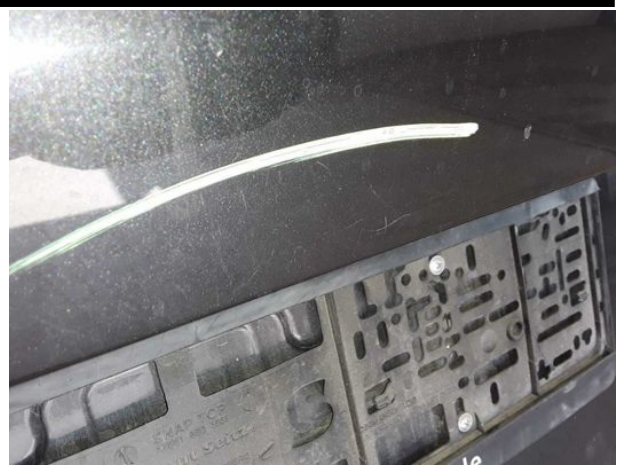
**Damage #9:** Boot lid / rear door: Boot lid - Scratched - Smart repair

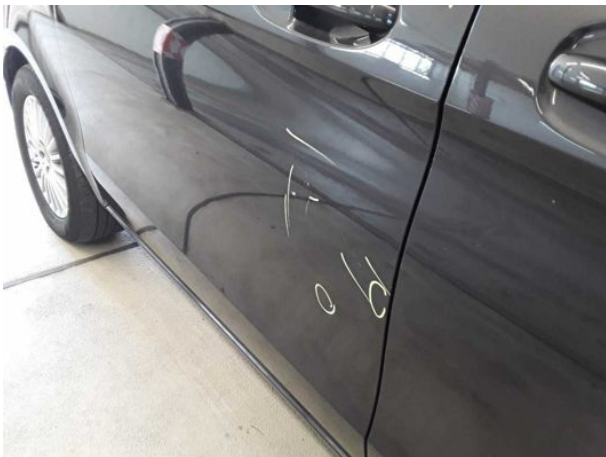
**Damage #10:** Sliding door, right: Sliding door with glass panel - Dent / paintcoat damage - Repair and paint

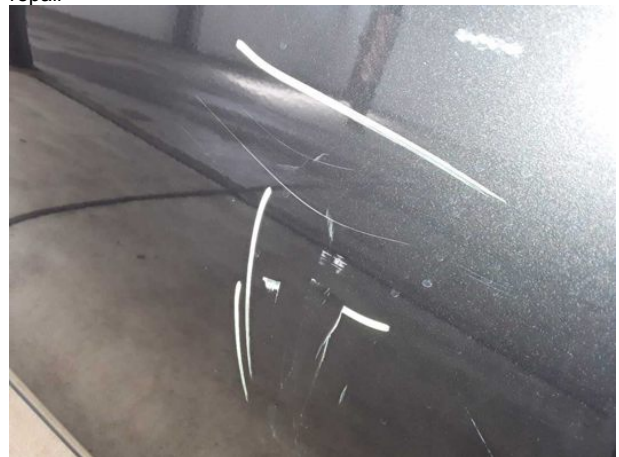
**Damage #10:** Sliding door, right: Sliding door with glass panel - Dent / paintcoat damage - Repair and paint

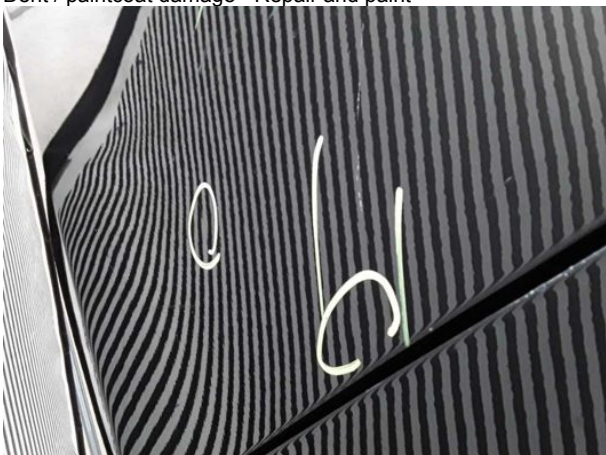
**Damage #10:** Sliding door, right: Sliding door with glass panel - Dent / paintcoat damage - Repair and paint

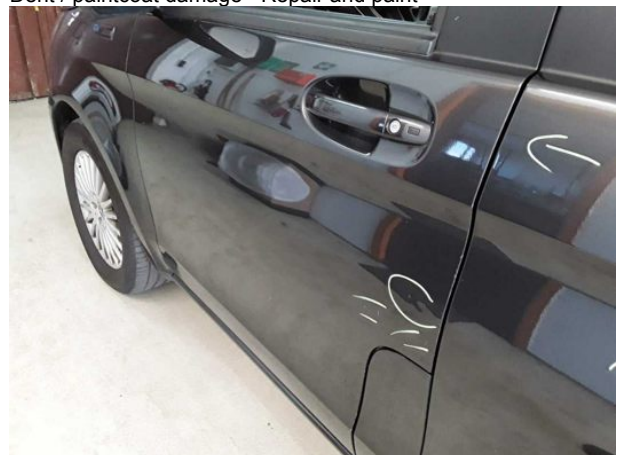
**Damage #11:** Door - front left side: Door - Dent / paintcoat damage - Repair and paint

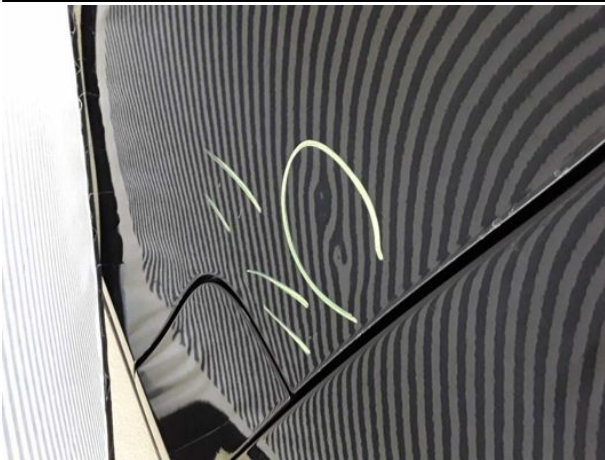
**Damage #11:** Door - front left side: Door - Dent / paintcoat damage  
- Repair and paint

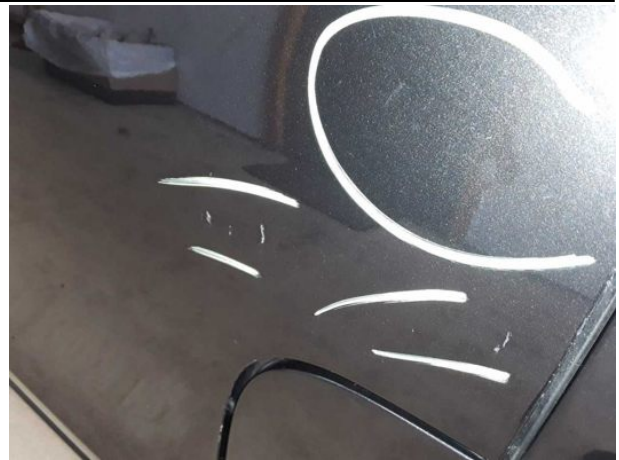
**Damage #11:** Door - front left side: Door - Dent / paintcoat damage  
- Repair and paint

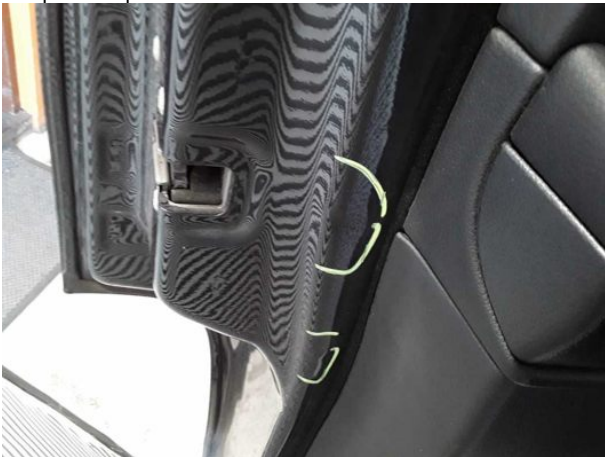
**Damage #11:** Door - front left side: Door - Dent / paintcoat damage  
- Repair and paint
