Zustandsbericht / Minderwertgutachten

Auftraggeber: Mobility Concept GmbH, Grünwalder Weg 34, 82041 Oberhaching
 Besichtigung: 10.06.2026

Erstzulassung	13.04.2022	Letzte Zulassung	12.06.2023
Fahrzeugart	PKW	Hersteller	OPEL
Marke	OPEL	Typ / Verkaufsbez.	Corsa 1.2 Direct Injection Turbo Start/Stop Edition
Aufbauart	Limousine	Türen	5
Sitzplätze	5	Fahrzeug-Ident.-Nr.	VXKUPHNEKN4151945
HSN / TSN	1889 / ABU	Schlüssel-Nr.	10017117
Km-Stand abgelesen	48649	Nächste HU §29 StVZO	01 / 2028
Energiequelle / Kraftstoff	Benzin	Zylinderanzahl	3 / Reihenmotor
Leistung (kW)	74	Hubraum (ccm)	1199
Schadstoffklasse:	EURO6;WLTP;AP;PI/CI; M, N1 I	Antriebsart	Frontantrieb
Getriebe / Gänge	Schaltgetriebe / 6	Felgen	Leichtmetall
Farbe	Blau	Polster / Farbe	Stoff / Anthrazit

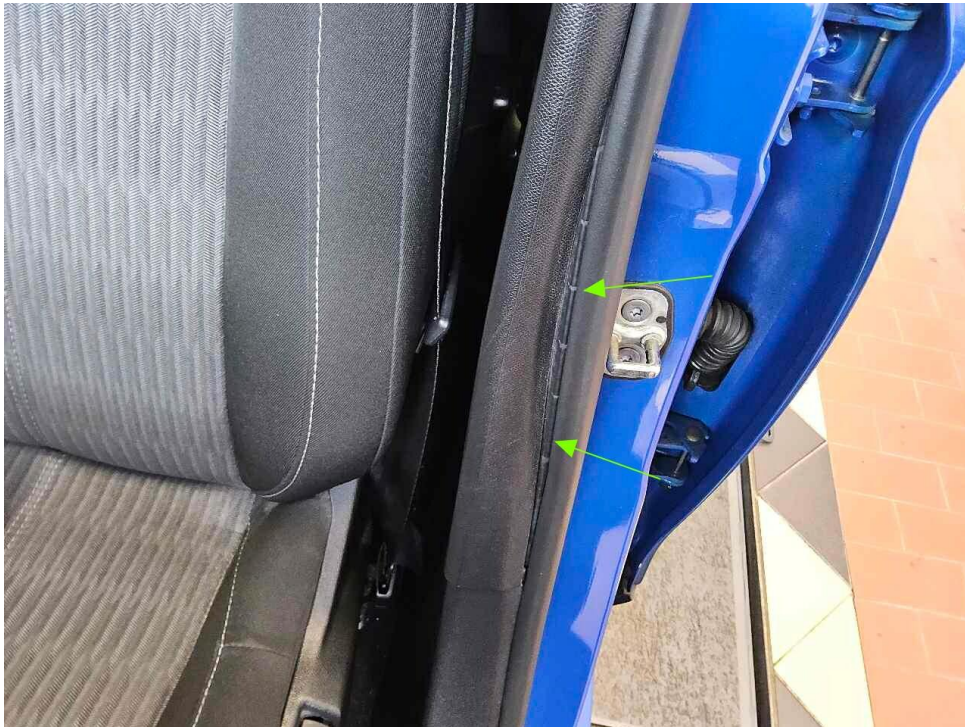
Bild 13 : B-Säulenverkleidung links befestigen

1. B-Säulenverkleidung links befestigen, prüfen und Befund festlegen, Schadenerweiterung möglich (Bild 13)
2. Unterbodenschutz beschädigt, erneuern (Bild 14)

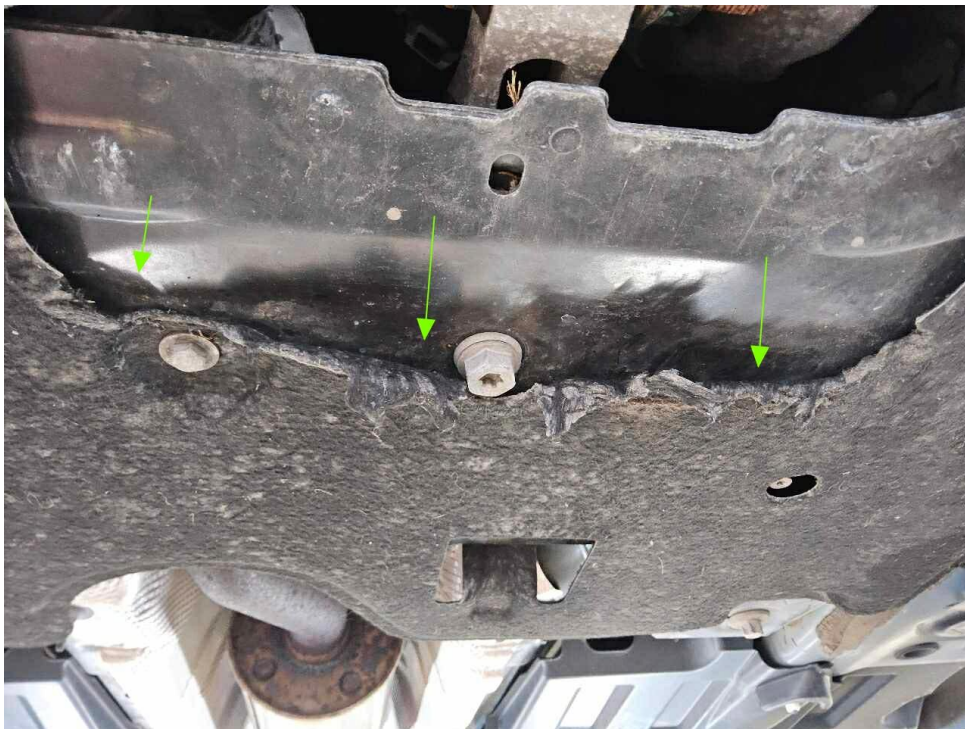
Bild 14 : Unterbodenschutz beschädigt

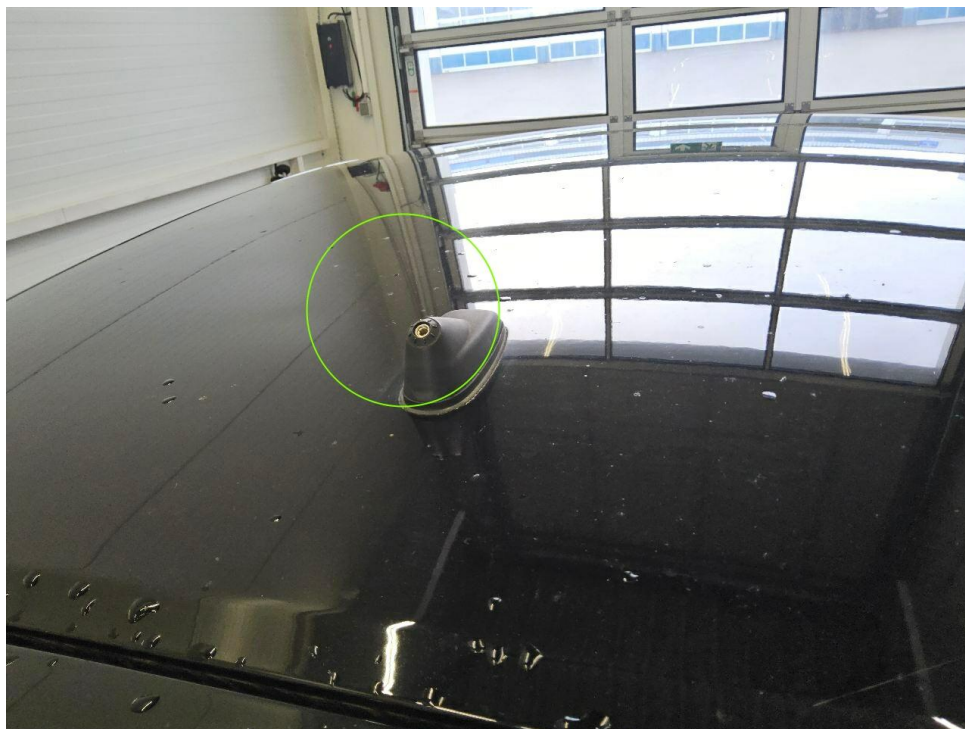
Bild 15 : Antennenstab fehlt

3. Antennenstab fehlt, erneuern (Bild 15)
4. Felge hinten rechts Lackierung, zerkratzt, lackieren mit Lackaufbau (Bild 16)
5. Felge vorne rechts Lackierung, zerkratzt, lackieren mit Lackaufbau (Bild 17)

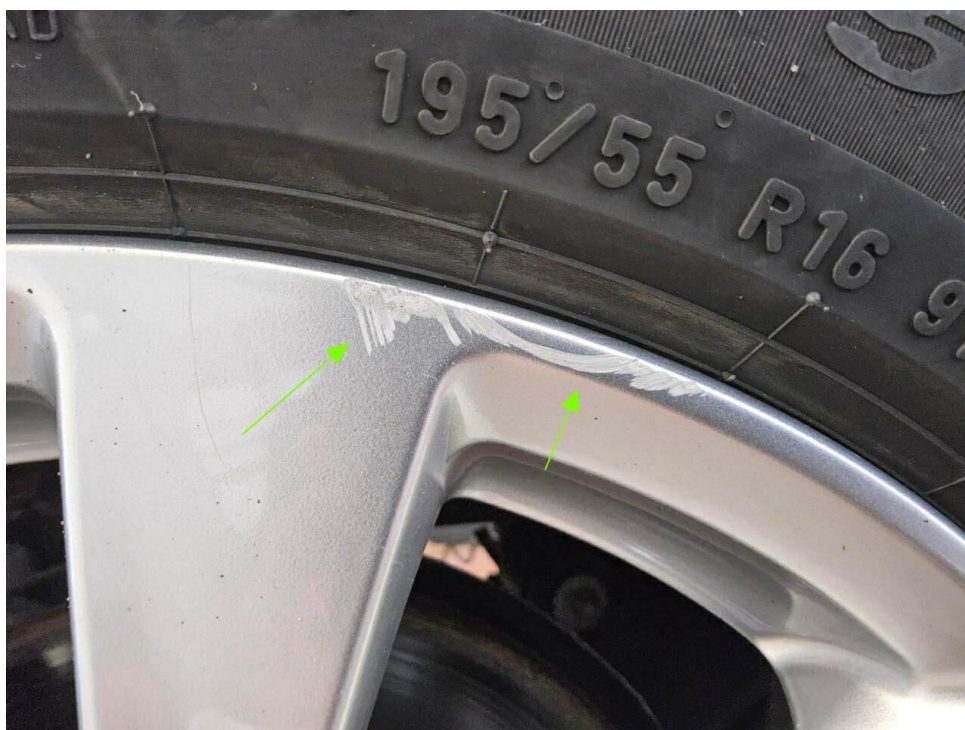
Bild 16 : Felge hinten rechts Lackierung, zerkratzt, lackieren mit Lackaufbau

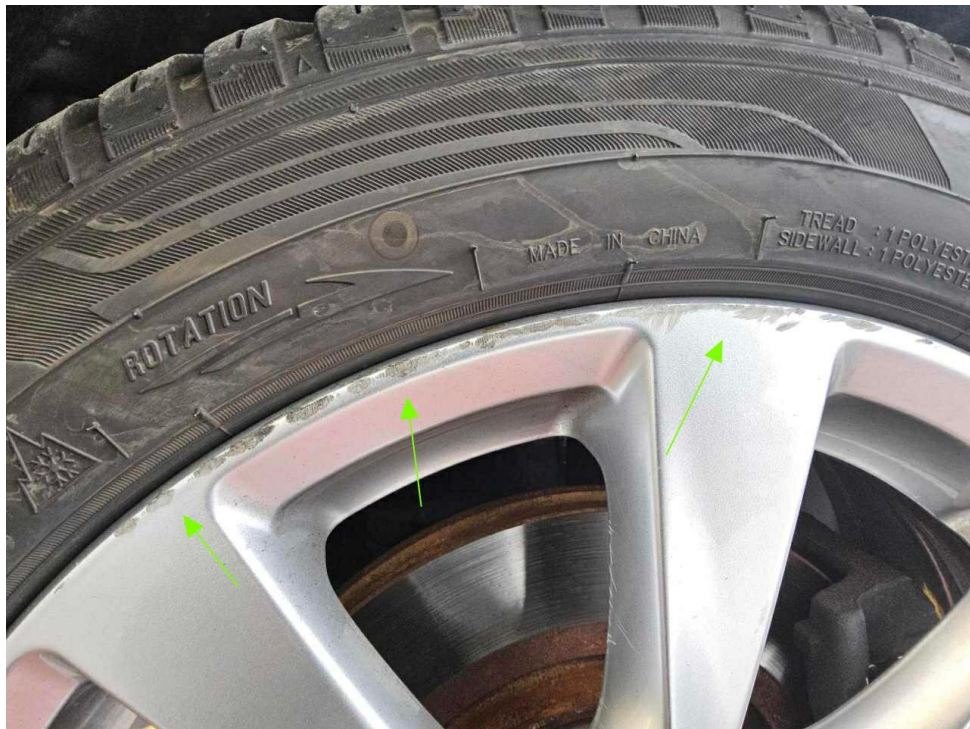
Bild 17 : Felge vorne rechts Lackierung, zerkratzt, lackieren mit Lackaufbau

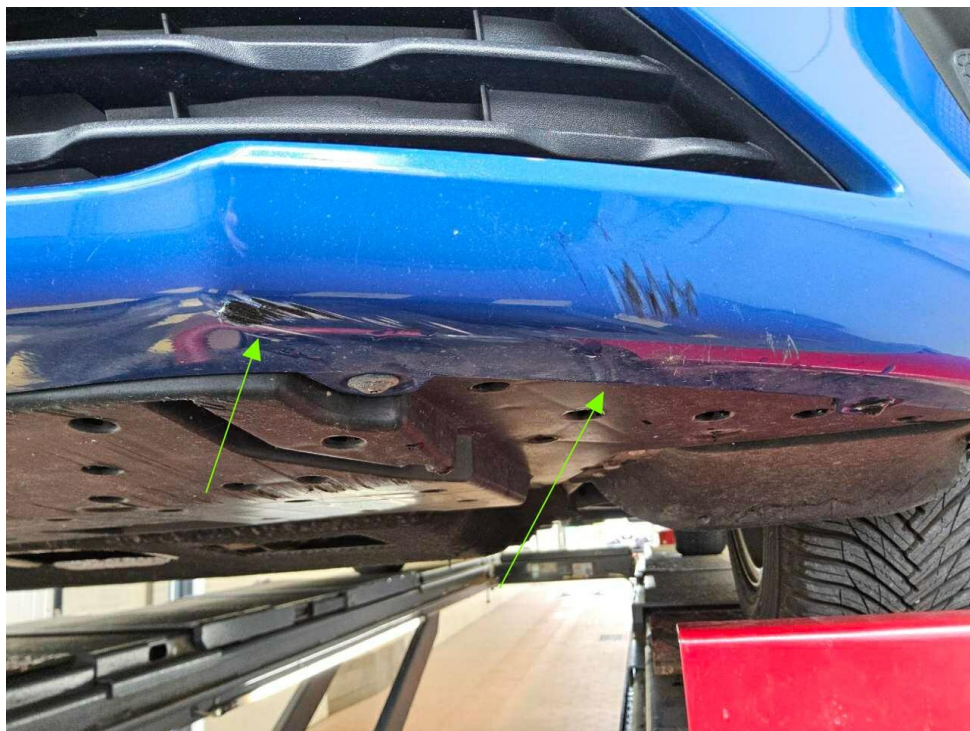
Bild 18 : Frontspoiler Lackierung, verschrammt, lackieren mit Lackaufbau

6. Frontspoiler Lackierung, verschrammt, lackieren mit Lackaufbau (Bild 18)
7. Tür vorne links Lackierung, zerkratzt, smart repair (Bild 19)
8. Seitenteil hinten links, eingedellt, drücken (Bild 20)

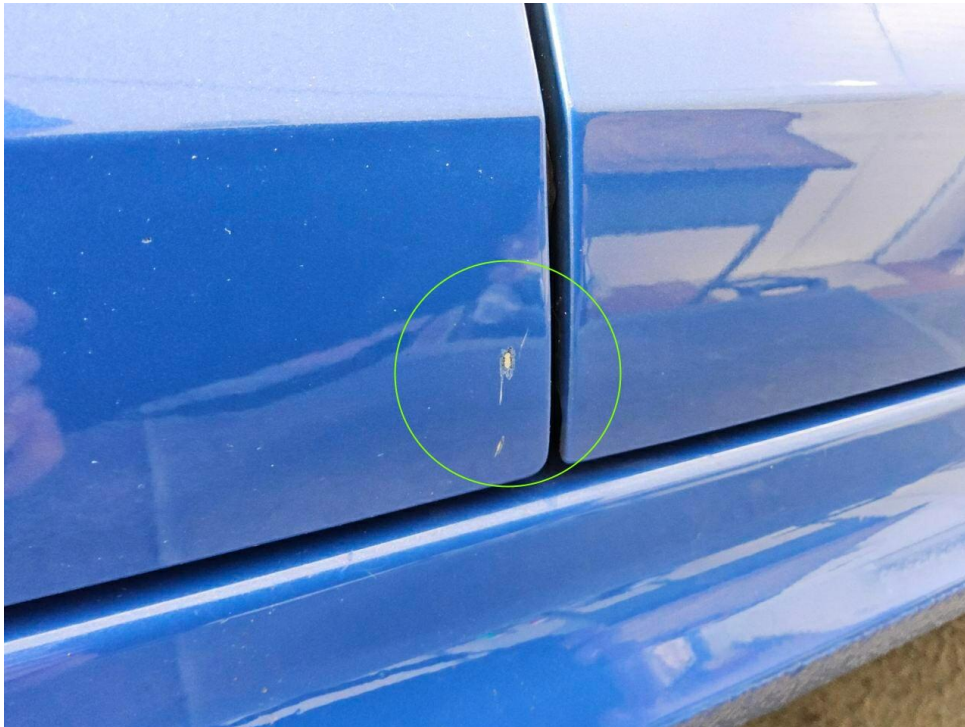
Bild 19 : Tür vorne links Lackierung, zerkratzt, smart repair

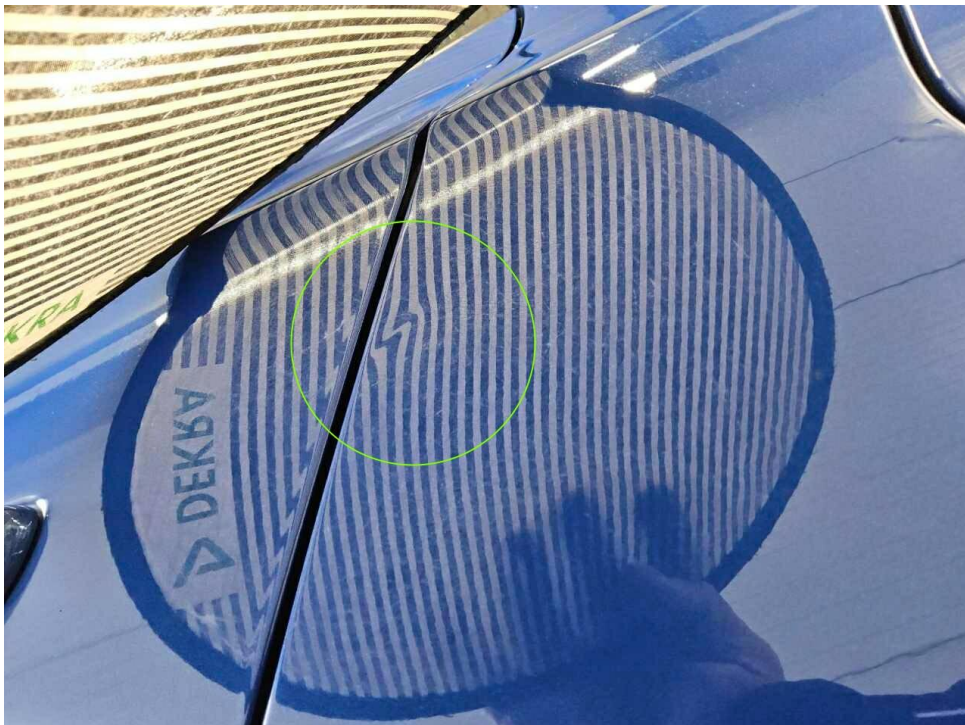
Bild 20 : Seitenteil hinten links, eingedellt, drücken

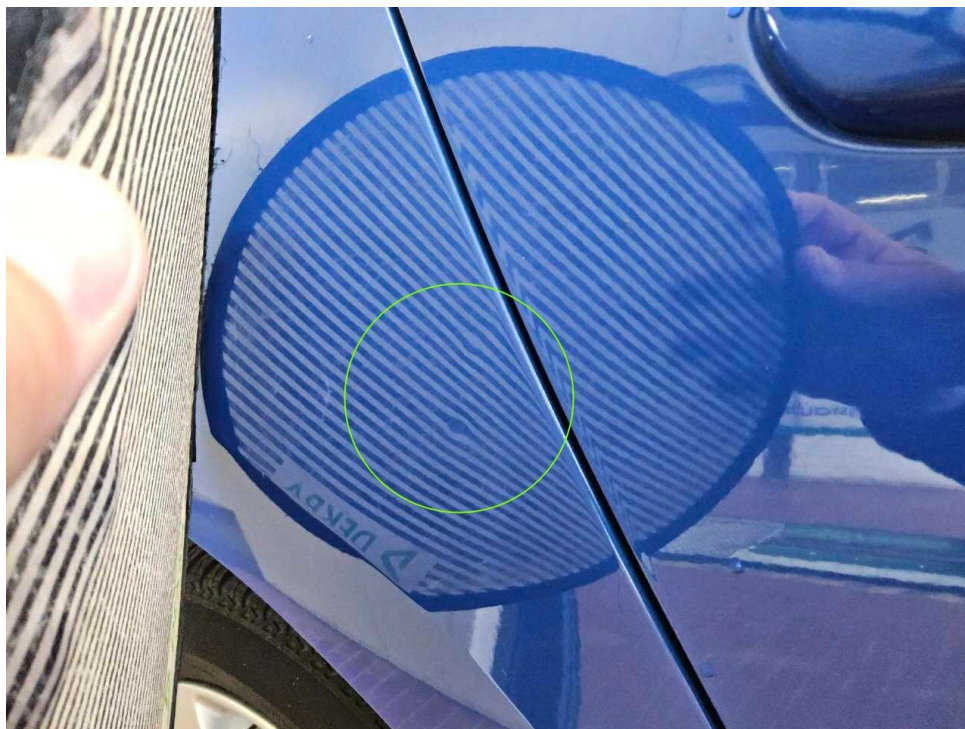
Bild 21 : Seitenteil hinten rechts, eingedellt, drücken

9. Seitenteil hinten rechts, eingedellt, drücken (Bild 21)
10. Dachrahmen links Lackierung, verschrammt, lackieren mit Lackaufbau (Bild 22)
11. Dachrahmen rechts Lackierung, zerkratzt, lackieren mit Lackaufbau (Bild 23, 24)

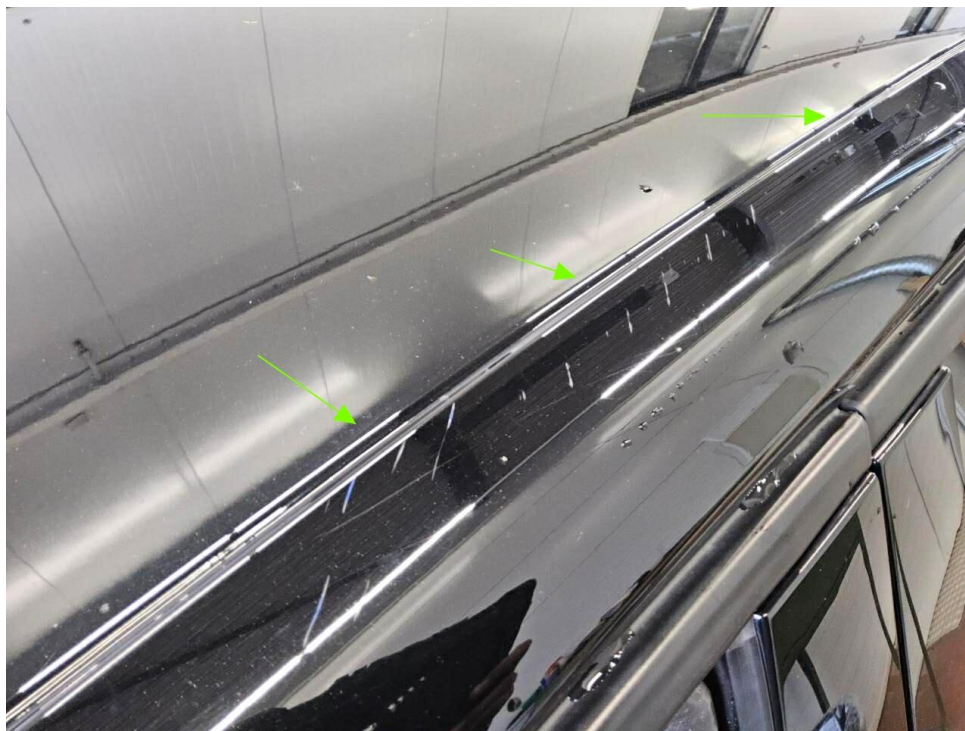
Bild 22 : Dachrahmen links Lackierung, verschrammt, lackieren mit Lackaufbau

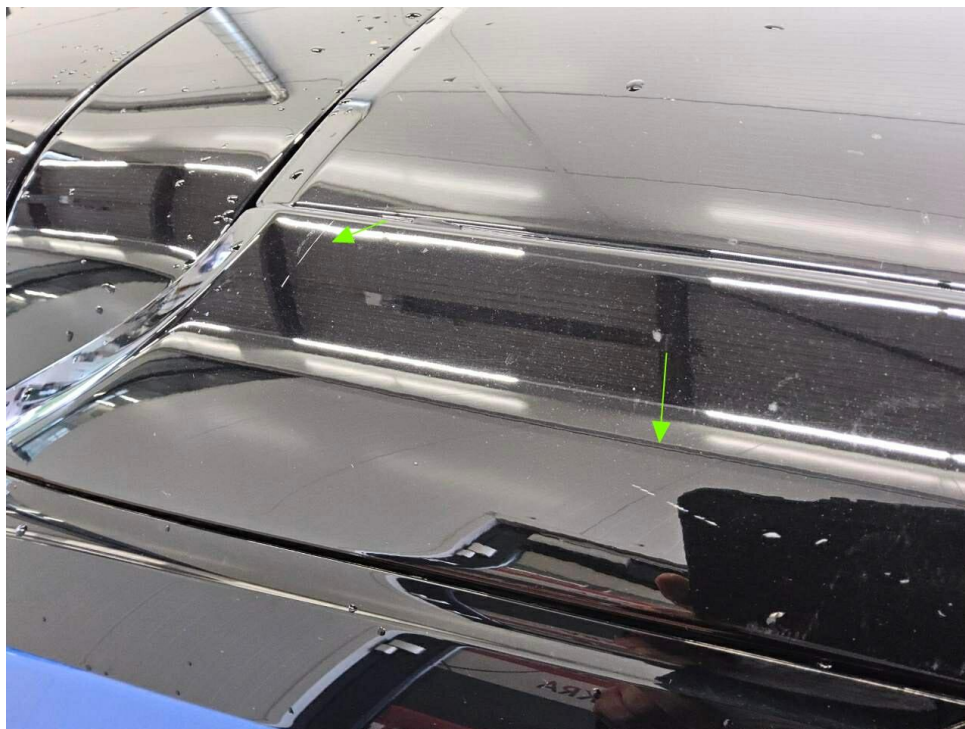
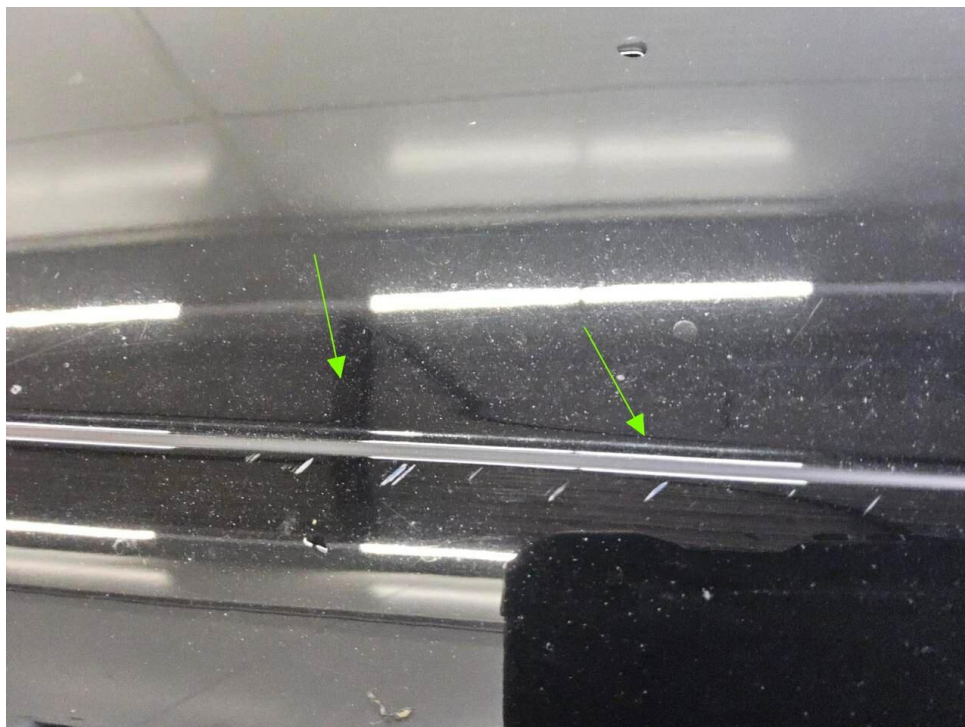
Bild 23 : Dachrahmen rechts Lackierung, zerkratzt, lackieren mit Lackaufbau

Bild 24 : Dachrahmen rechts Lackierung, zerkratzt, lackieren mit Lackaufbau

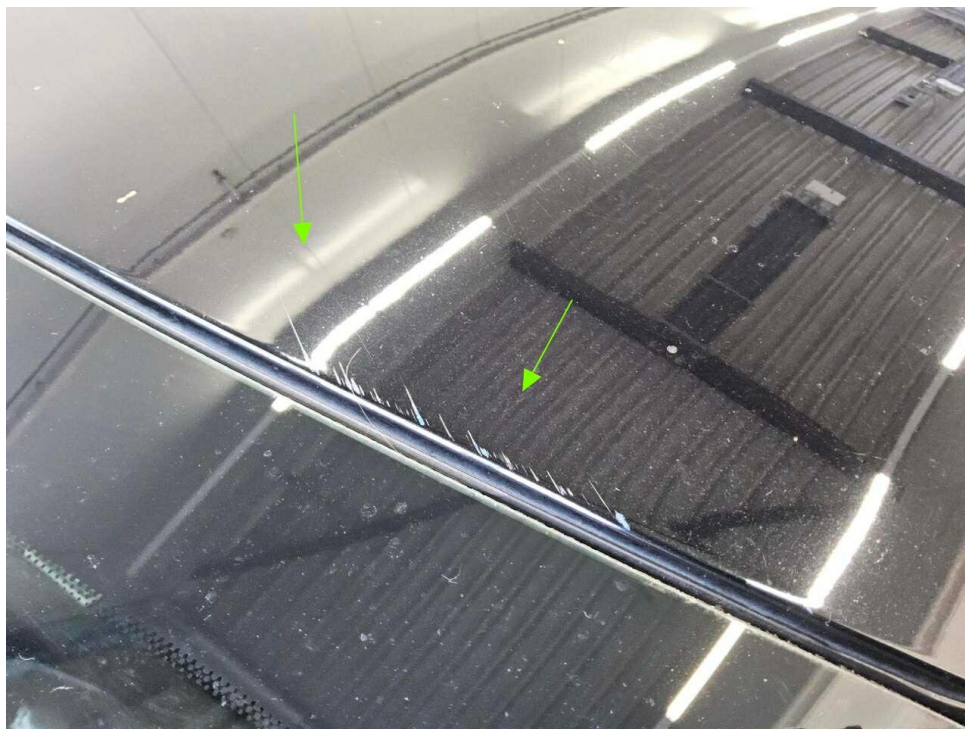
Bild 25 : Dach Lackierung, zerkratzt, smart repair

12. Dach Lackierung, zerkratzt, smart repair (Bild 25)
13. Heckdeckel Lackierung, zerkratzt, lackieren mit Lackaufbau (Bild 26)

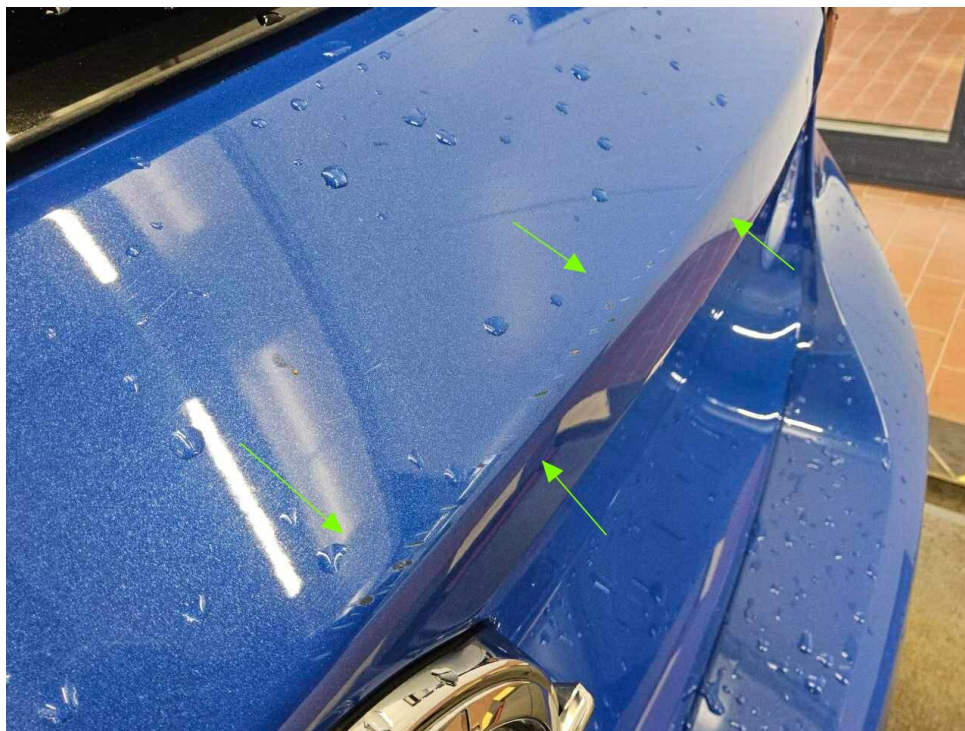
Bild 26 : Heckdeckel Lackierung, zerkratzt, lackieren mit Lackaufbau
