**Fahrzeug:** **MERCEDES E-Klasse E 300 e T Autom. Kombi 5-türig 1991 ccm 320 PS / 235 KW Elektrisch Automatik**

## Zustandsbericht

Besichtigungsdatum: 10.06.2026  
**Protokollnummer: 45877232**  
Anlieferungsdatum: 10.06.2026

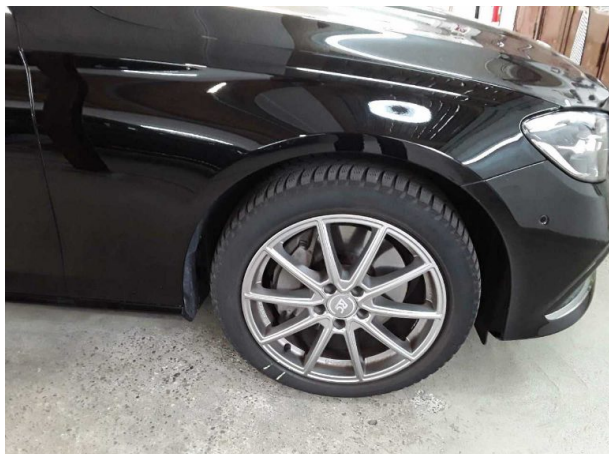
| Nr. | Bauteilgruppe | Beschreibung |
|---|---|---|
| 1 | Rad/Reifen | Reifen vorn - beschädigt - kein Abzug |

**Beschädigung #1:** Rad/Reifen: Reifen vorn - beschädigt - kein Abzug

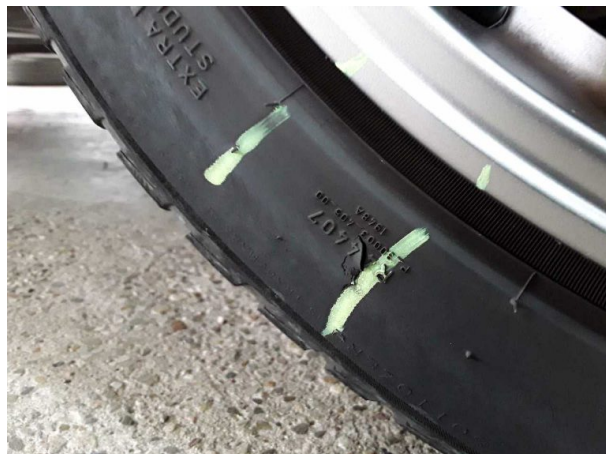
**Beschädigung #1:** Rad/Reifen: Reifen vorn - beschädigt - kein Abzug

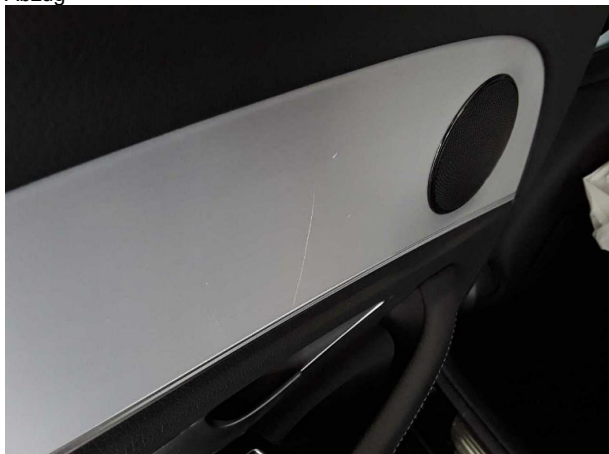
| Nr. | Bauteilgruppe | Beschreibung |
|---|---|---|
| 2 | Verkleidungen/Abdeckungen | Zierleiste / Dekorleiste (Tür hi. Links) - verkratzt / verschürft - Wertminderung |

**Beschädigung #2:** Verkleidungen/Abdeckungen: Zierleiste / Dekorleiste (Tür hi. Links) - verkratzt / verschürft - Wertminderung

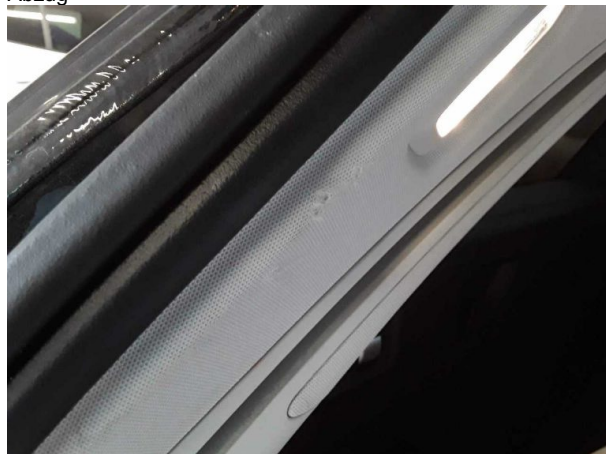
| Nr. | Bauteilgruppe | Beschreibung |
|---|---|---|
| 3 | Verkleidungen/Abdeckungen | Kofferraumverkleidung - verkratzt / verschürft - Wertminderung |

**Beschädigung #3:** Verkleidungen/Abdeckungen: Kofferraumverkleidung - verkratzt / verschürft - Wertminderung

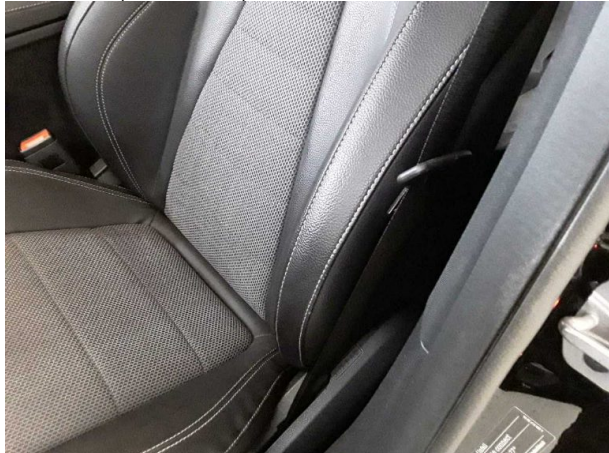
| Nr. | Bauteilgruppe | Beschreibung |
|---|---|---|
| 4 | Sitz vorn | Sitzbezug links - porös / rissig - Wertminderung |

**Beschädigung #4:** Sitz vorn: Sitzbezug links - porös / rissig - Wertminderung

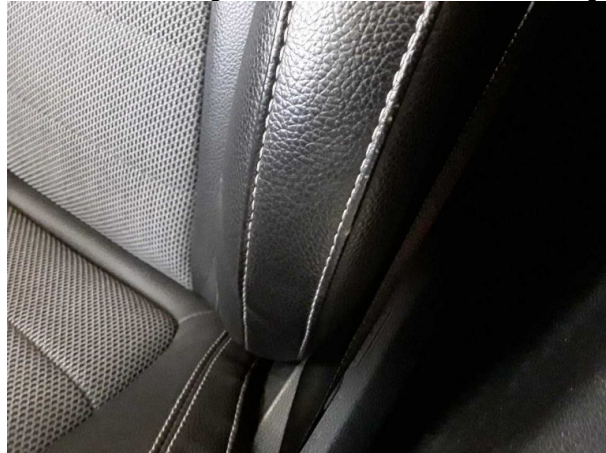
**Beschädigung #4:** Sitz vorn: Sitzbezug links - porös / rissig - Wertminderung

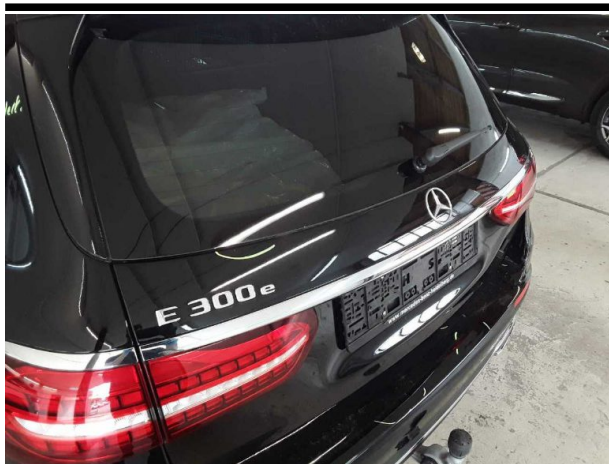
| Nr. | Bauteilgruppe | Beschreibung |
|---|---|---|
| 5 | Heckklappe/-tür | Heckklappe - Delle / Lackschaden - Smart Repair |

**Beschädigung #5:** Heckklappe/-tür: Heckklappe - Delle / Lackschaden - Smart Repair

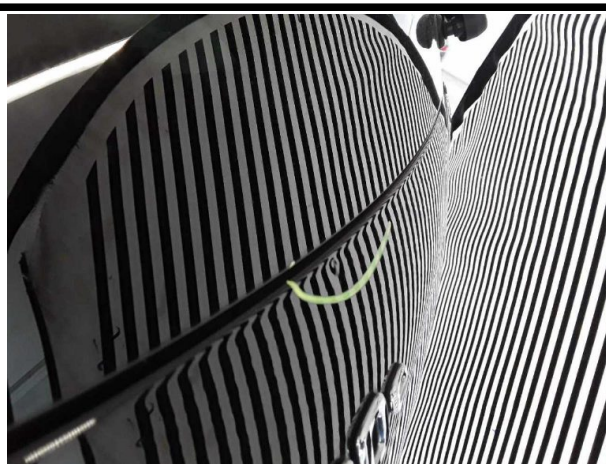
**Beschädigung #5:** Heckklappe/-tür: Heckklappe - Delle / Lackschaden - Smart Repair

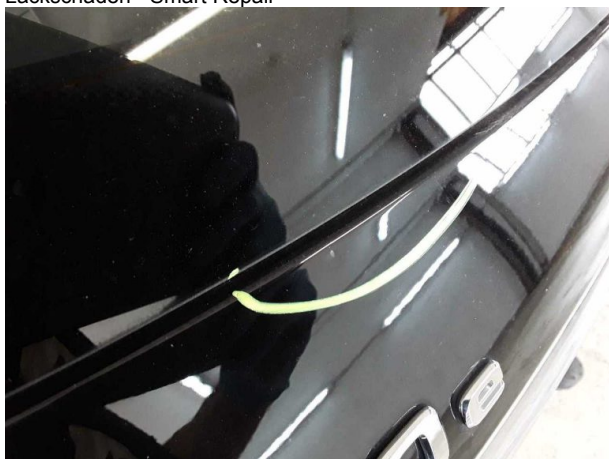
**Beschädigung #5:** Heckklappe/-tür: Heckklappe - Delle / Lackschaden - Smart Repair

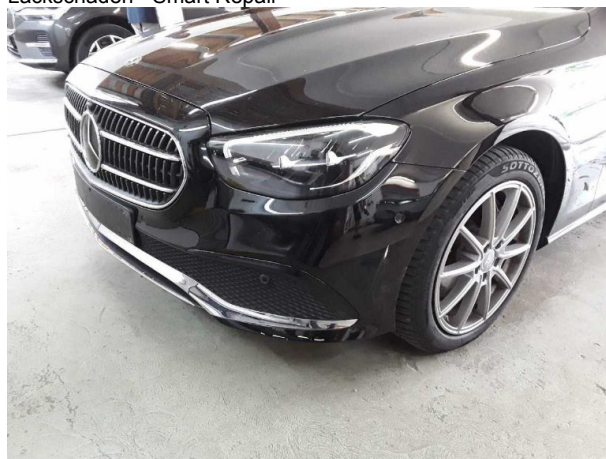
| Nr. | Bauteilgruppe | Beschreibung |
|---|---|---|
| 6 | Stoßfänger vorn | Stoßfänger vorn - verkratzt / verschürft - Smart Repair |

**Beschädigung #6:** Stossfänger vorn: Stossfänger vorn - verkratzt / verschürft - Smart Repair

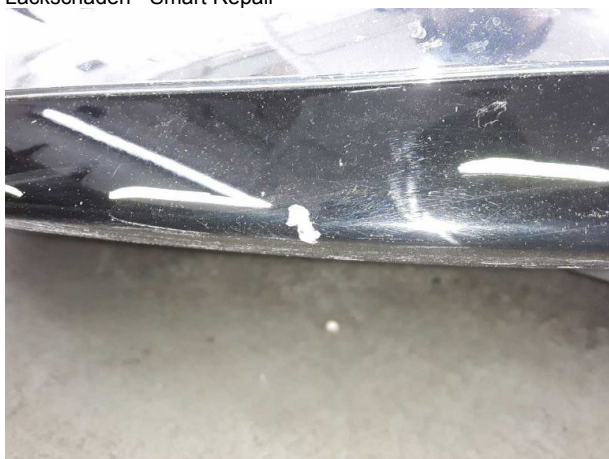
**Beschädigung #6:** Stossfänger vorn: Stossfänger vorn - verkratzt / verschürft - Smart Repair

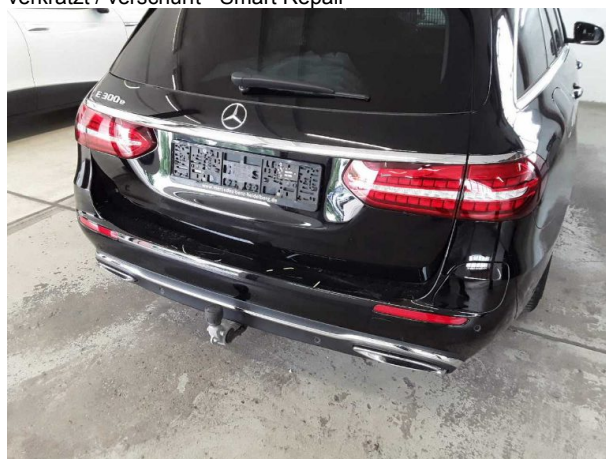
| Nr. | Bauteilgruppe | Beschreibung |
|---|---|---|
| 7 | Stoßfänger hinten | Stoßfänger hinten - verkratzt / verschürft - Smart Repair |

**Beschädigung #7:** Stossfänger hinten: Stossfänger hinten - verkratzt / verschürft - Smart Repair

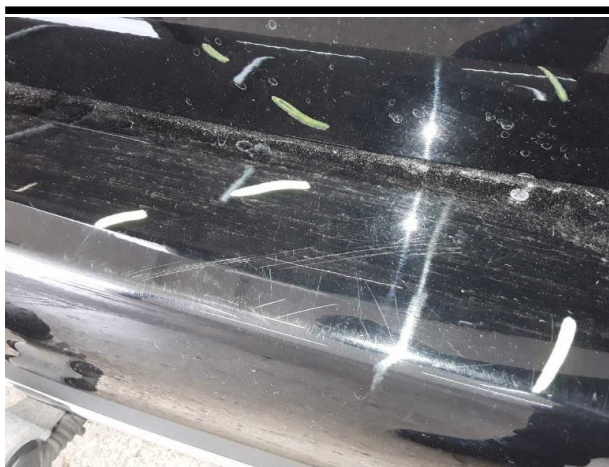
**Beschädigung #7:** Stossfänger hinten: Stossfänger hinten - verkratzt / verschürft - Smart Repair

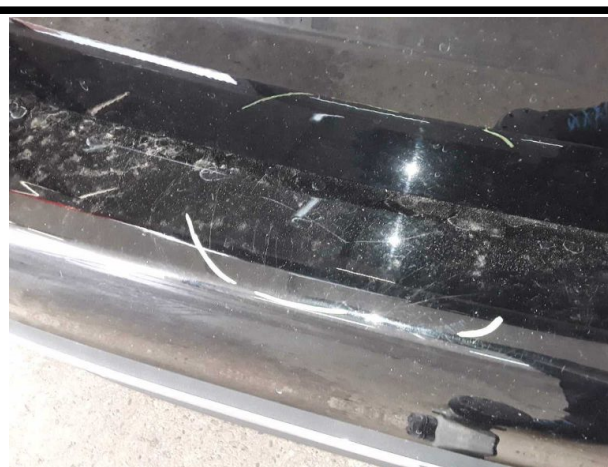
**Beschädigung #7:** Stossfänger hinten: Stossfänger hinten - verkratzt / verschürft - Smart Repair

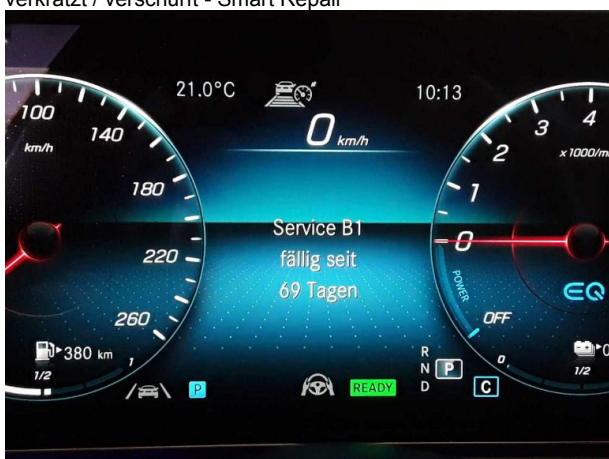
| Nr. | Bauteilgruppe | Beschreibung |
|---|---|---|
| 8 | Sonstiges | Inspektion/Wartung - fällig - erneuern |

**Beschädigung #8:** Sonstiges: Inspektion/Wartung - fällig - erneuern

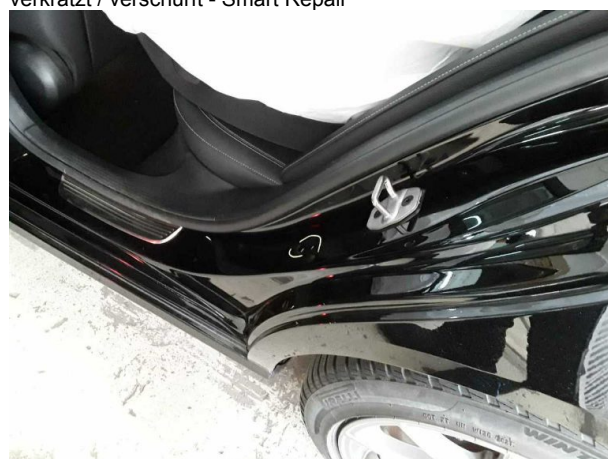
| Nr. | Bauteilgruppe | Beschreibung |
|---|---|---|
| 9 | Seitenwand links | Einstieg - Delle / Lackschaden - instandsetzen und lackieren |

**Beschädigung #9:** Seitenwand links: Einstieg - Delle / Lackschaden - instandsetzen und lackieren

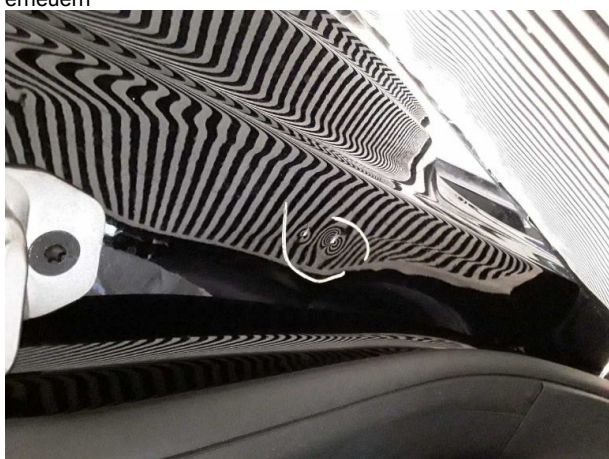
**Beschädigung #9:** Seitenwand links: Einstieg - Delle / Lackschaden - instandsetzen und lackieren

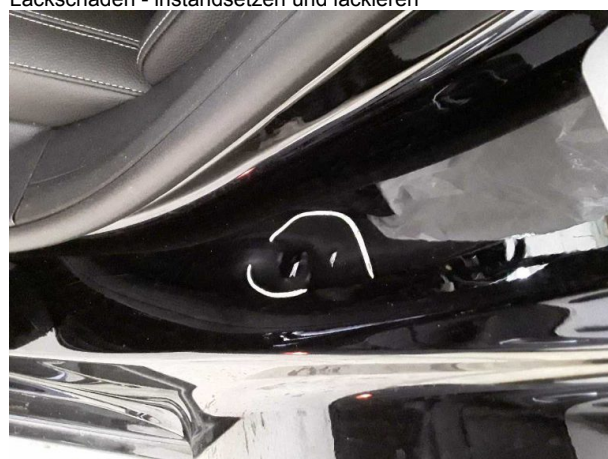
**Beschädigung #9:** Seitenwand links: Einstieg - Delle / Lackschaden - instandsetzen und lackieren

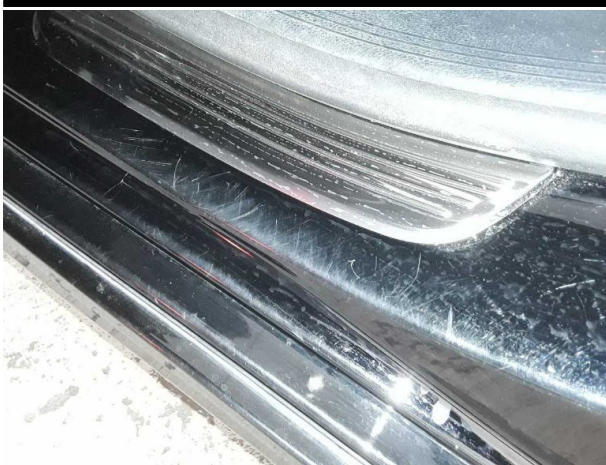
**Beschädigung #9:** Seitenwand links: Einstieg - Delle / Lackschaden - instandsetzen und lackieren

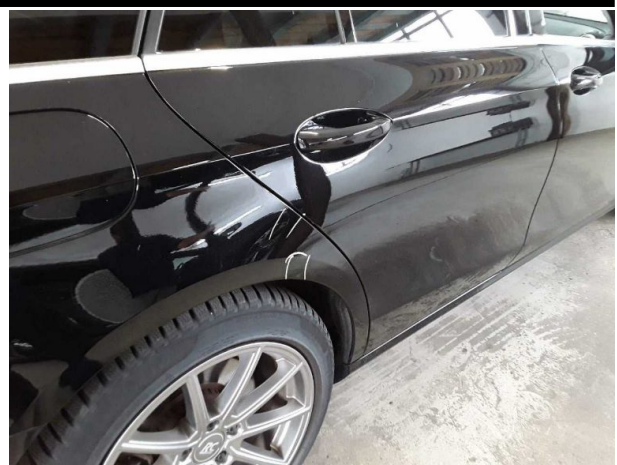
| Nr. | Bauteilgruppe | Beschreibung |
|---|---|---|
| 10 | Seitenwand rechts | Seitenwand - Delle / Lackschaden - instandsetzen und lackieren |

**Beschädigung #10:** Seitenwand rechts: Seitenwand - Delle / Lackschaden - instandsetzen und lackieren

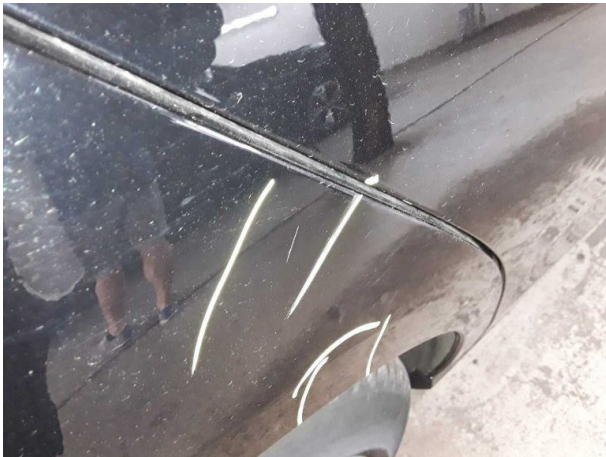
**Beschädigung #10:** Seitenwand rechts: Seitenwand - Delle / Lackschaden - instandsetzen und lackieren

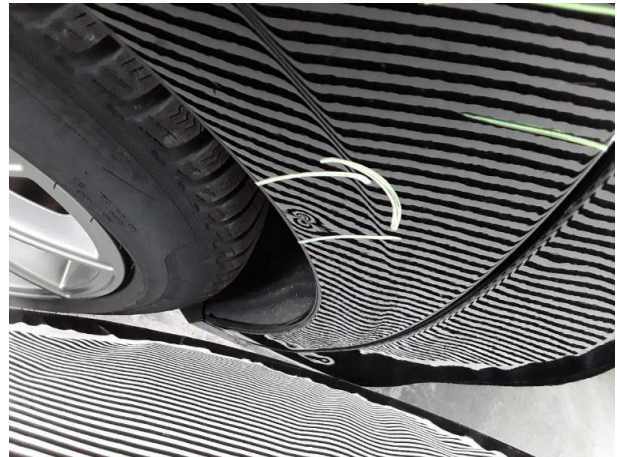
**Beschädigung #10:** Seitenwand rechts: Seitenwand - Delle / Lackschaden - instandsetzen und lackieren

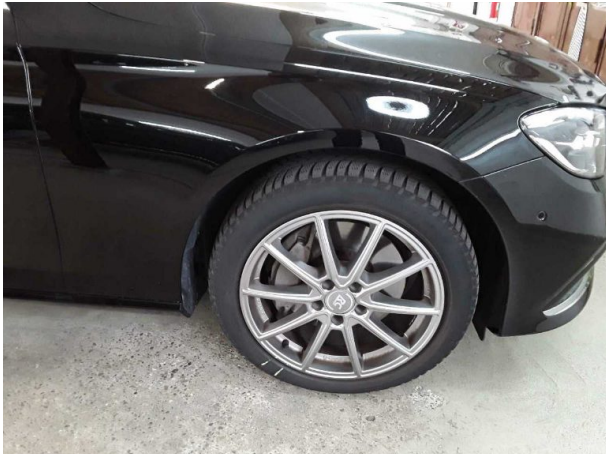
| No. | Component group | Description |
|---|---|---|
| 1 | Wheel / tyres | Tyre - front - Damaged - No deduction |

**Damage #1:** Wheel / tyres: Tyre - front - Damaged - No deduction

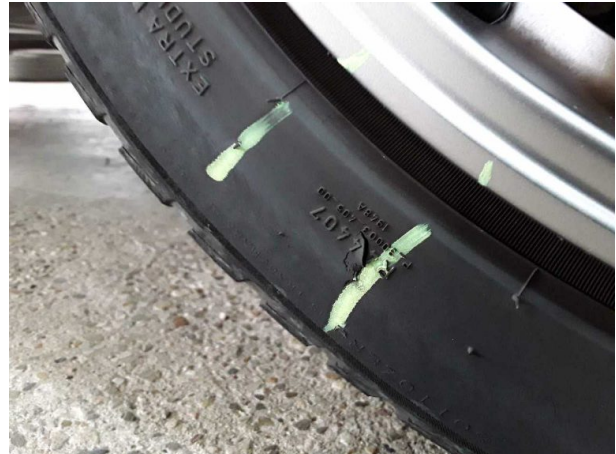
**Damage #1:** Wheel / tyres: Tyre - front - Damaged - No deduction

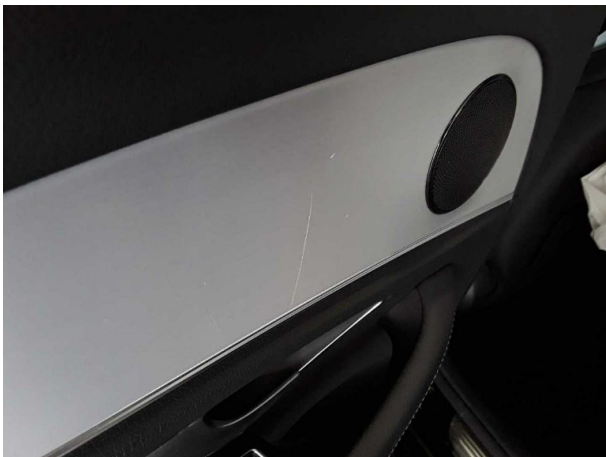
| No. | Component group | Description |
|---|---|---|
| 2 | Trim / covers | Brightware / decorative strip (Tür hi. Links) - Scratched - Loss in value |

**Damage #2:** Trim / covers: Brightware / decorative strip (Tür hi. Links) - Scratched - Loss in value

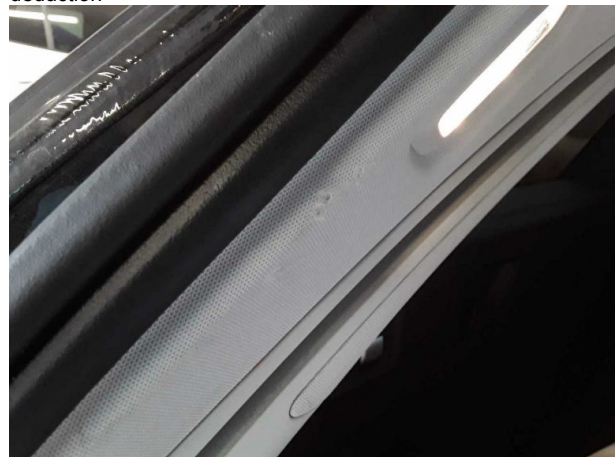
| No. | Component group | Description |
|---|---|---|
| 3 | Trim / covers | Boot lining - Scratched - Loss in value |

**Damage #3:** Trim / covers: Boot lining - Scratched - Loss in value

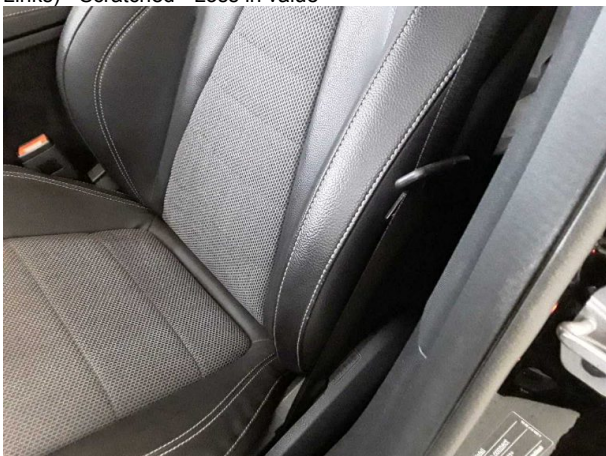
| No. | Component group | Description |
|---|---|---|
| 4 | Seat - front | Seat cover - left side - Porous / cracked - Loss in value |

**Damage #4:** Seat - front: Seat cover - left side - Porous / cracked - Loss in value

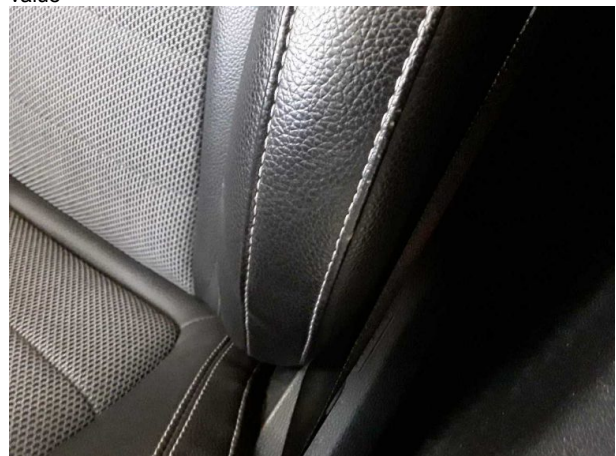
**Damage #4:** Seat - front: Seat cover - left side - Porous / cracked - Loss in value

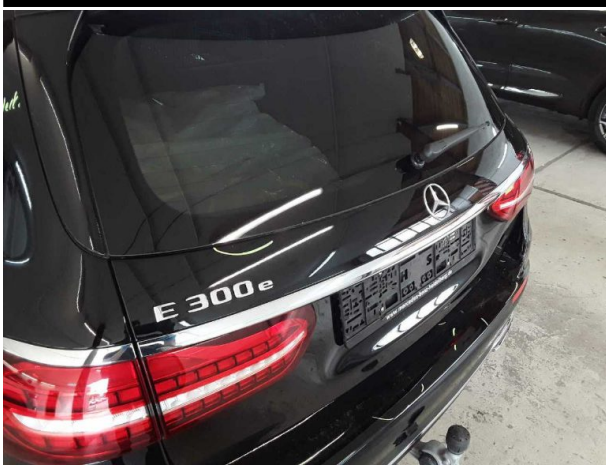
| No. | Component group | Description |
|---|---|---|
| 5 | Boot lid / rear door | Boot lid - Dent / paintcoat damage - Smart repair |

**Damage #5:** Boot lid / rear door: Boot lid - Dent / paintcoat damage - Smart repair

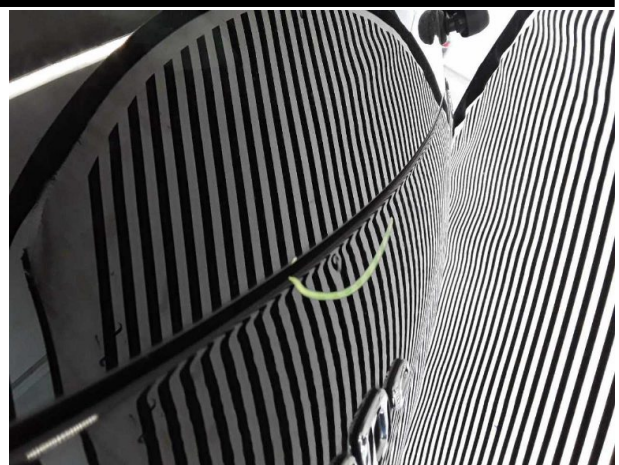
**Damage #5:** Boot lid / rear door: Boot lid - Dent / paintcoat damage - Smart repair

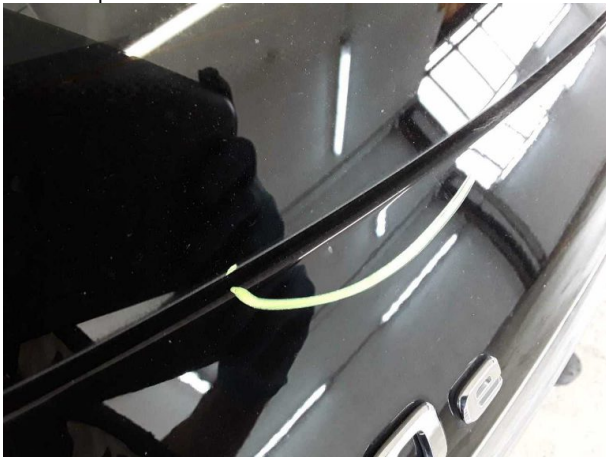
**Damage #5:** Boot lid / rear door: Boot lid - Dent / paintcoat damage - Smart repair

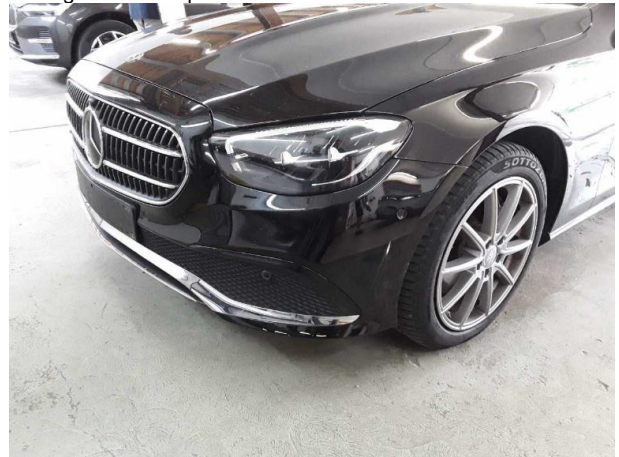
| No. | Component group | Description |
|---|---|---|
| 6 | Front bumper | Front bumper - Scratched - Smart repair |

**Damage #6:** Front bumper: Front bumper - Scratched - Smart repair

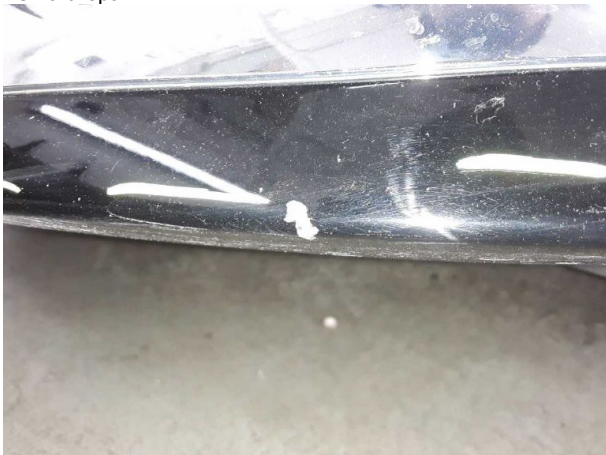
**Damage #6:** Front bumper: Front bumper - Scratched - Smart repair

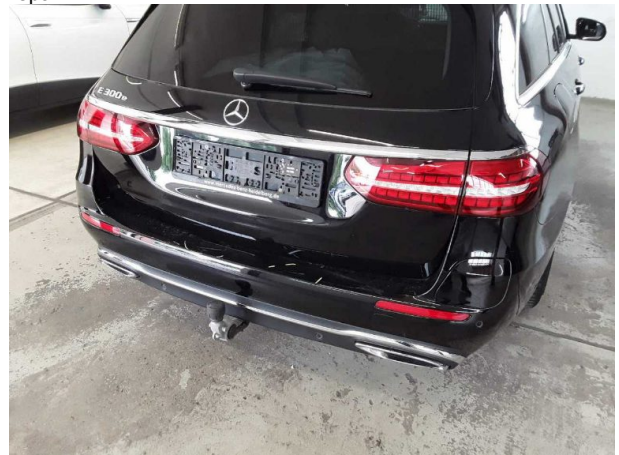
| No. | Component group | Description |
|---|---|---|
| 7 | Rear bumper | Rear bumper - Scratched - Smart repair |

**Damage #7:** Rear bumper: Rear bumper - Scratched - Smart repair

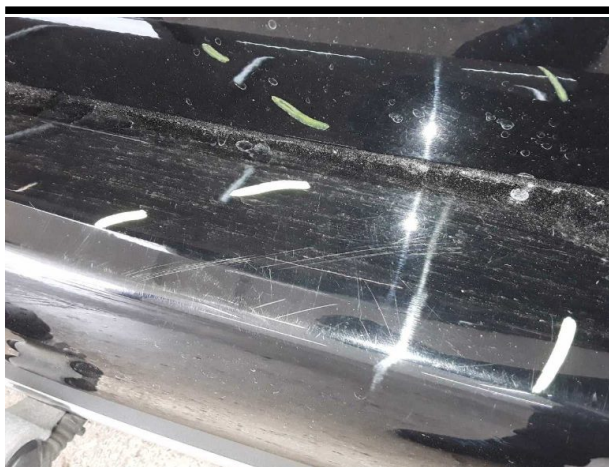
**Damage #7:** Rear bumper: Rear bumper - Scratched - Smart repair

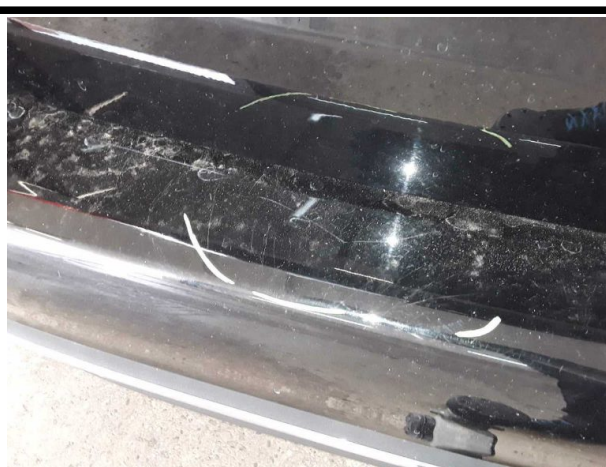
**Damage #7:** Rear bumper: Rear bumper - Scratched - Smart repair

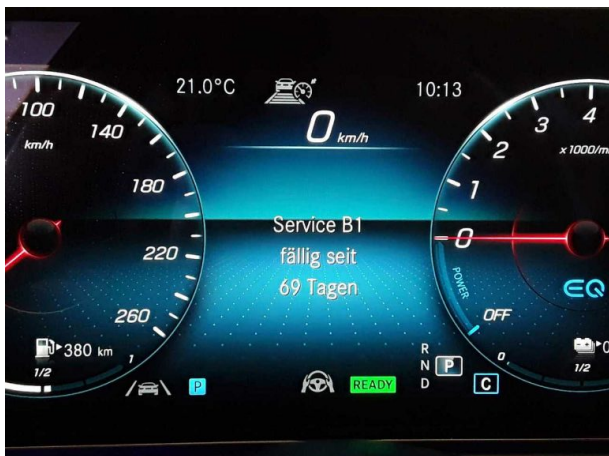
| No. | Component group | Description |
|---|---|---|
| 8 | Misc. | Inspection / maintenance - Due - Replace |

**Damage #8:** Misc.: Inspection / maintenance - Due - Replace

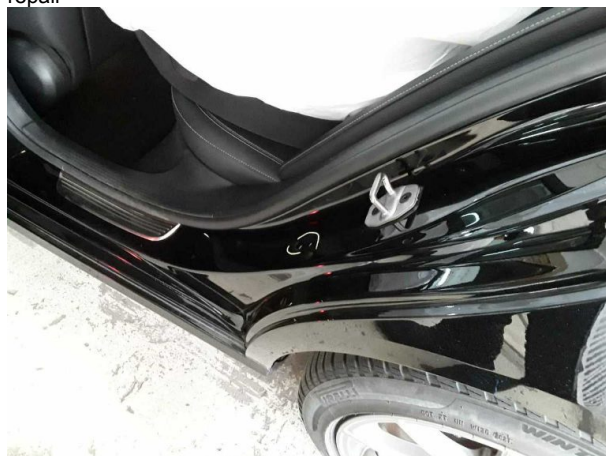
| No. | Component group | Description |
|---|---|---|
| 9 | Side panel - rear left side | Sill - Dent / paintcoat damage - Repair and paint |

**Damage #9:** Side panel - rear left side: Sill - Dent / paintcoat damage - Repair and paint

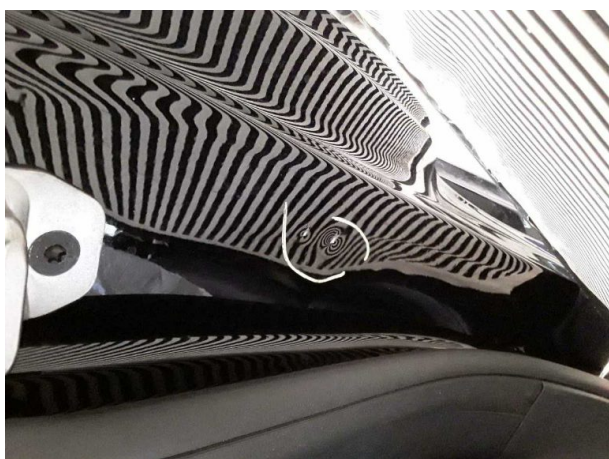
**Damage #9:** Side panel - rear left side: Sill - Dent / paintcoat damage - Repair and paint

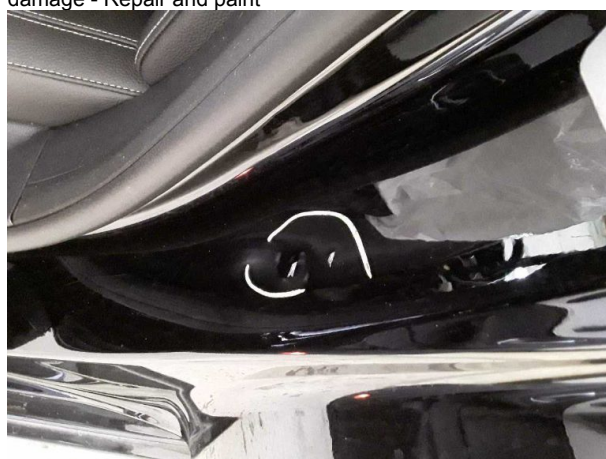
**Damage #9:** Side panel - rear left side: Sill - Dent / paintcoat damage - Repair and paint

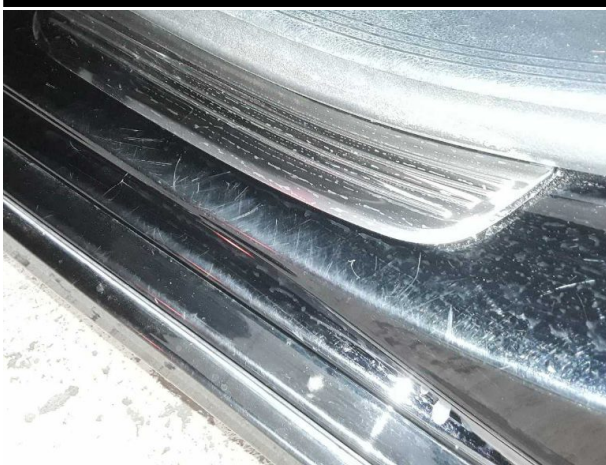
**Damage #9:** Side panel - rear left side: Sill - Dent / paintcoat damage - Repair and paint

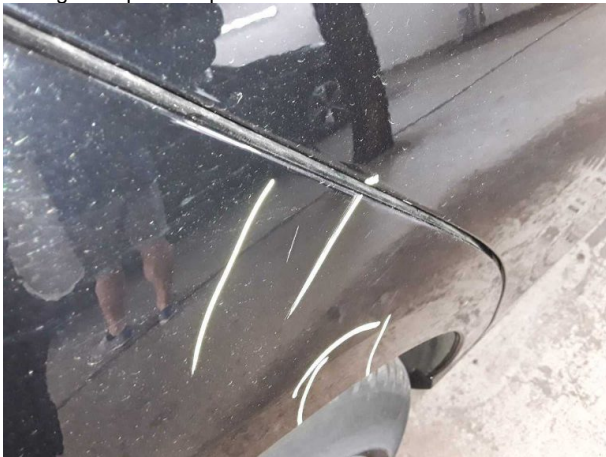
| No. | Component group | Description |
|---|---|---|
| 10 | Side panel - rear right side | Side panel - Dent / paintcoat damage - Repair and paint |

**Damage #10:** Side panel - rear right side: Side panel - Dent / paintcoat damage - Repair and paint

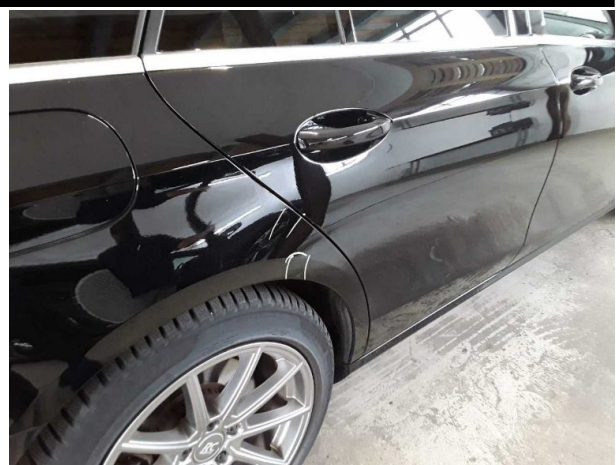
**Damage #10:** Side panel - rear right side: Side panel - Dent / paintcoat damage - Repair and paint

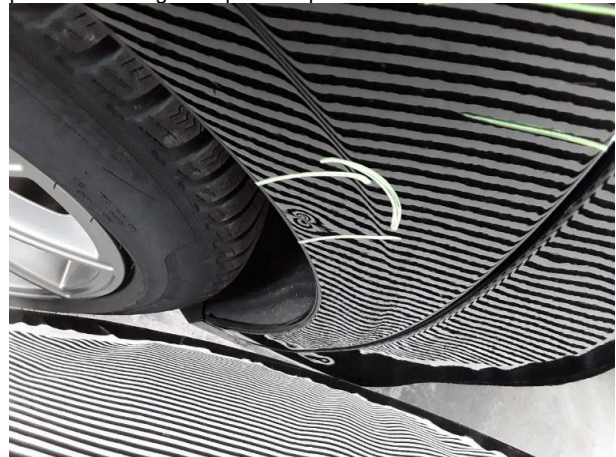
**Damage #10:** Side panel - rear right side: Side panel - Dent / paintcoat damage - Repair and paint
