## Zustandsbericht

| Berichtsnummer : | 0000000927202-DE968 | | |

#### Mercedes-Benz GLC (BM 253)(06.2015->) GLC 300 e 4Matic (253.953)

| Erstzulassung / Baujahr: | 23.12.2021 / 2021 | Besichtigungsdatum/-ort: | 24.06.2026 60488 Frankfurt am Main |

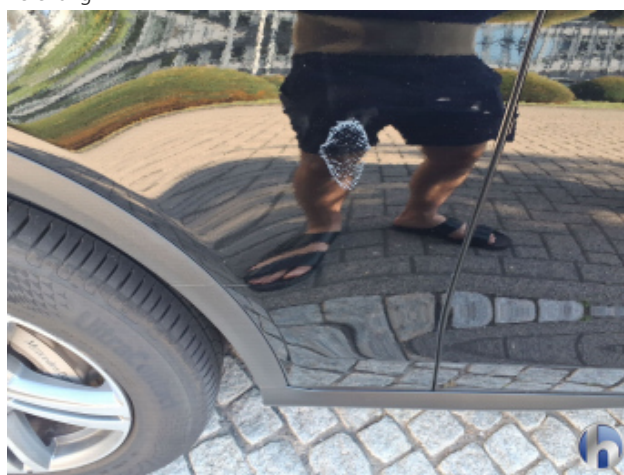
| | Bauteil | Schaden | Rep.-Art |
|---|---|---|---|
| 1. | Kotflügel Vorne - Links | Kratzer | Lackieren |

1. Kotflügel Vorne - Links  
Kratzer - Lackieren

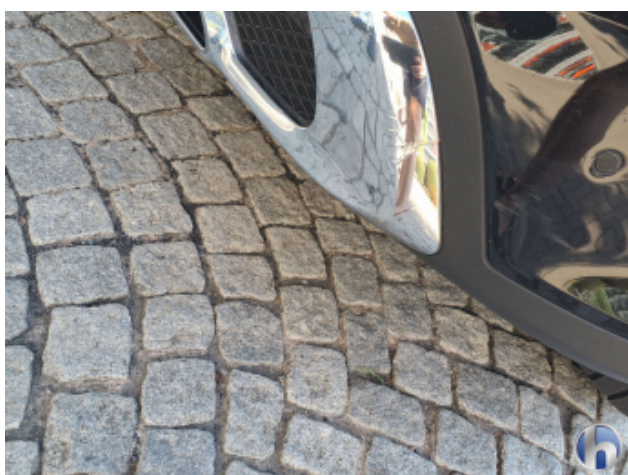
| | Bauteil | Schaden | Rep.-Art |
|---|---|---|---|
| 2. | Stoßfänger Vorne | Beschädigt | Erneuern |

2. Stoßfänger Vorne  
Beschädigt - Erneuern

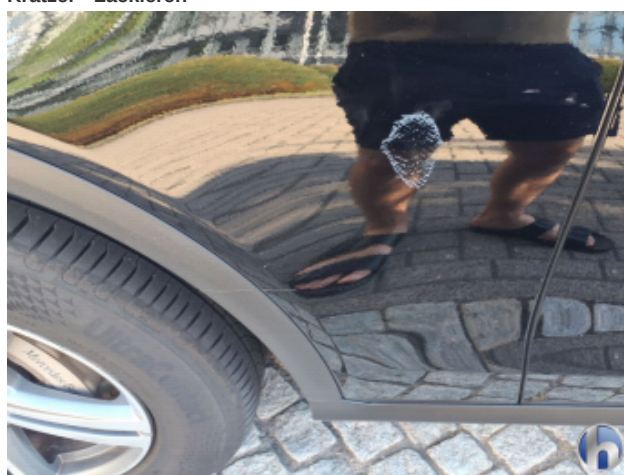
| | Bauteil | Schaden | Rep.-Art |
|---|---|---|---|
| 3. | Radlaufabdeckung v,l | Beschädigt | Smart Repair |

3. Radlaufabdeckung v,l  
Beschädigt - Smart Repair
