Verkaufsbericht

| Vorgang | | | |
|---|---|---|---|
| Besichtigungsdatum | | 03.07.2026 | |
| Fahrzeugident.-Nr. | | W0VEFYHZ2NJ819376 | |
| Typ / Verkaufsbez. | Combo E Cargo 1.5 D Edition erhöhte Nutzlast XL | Laufleistung abgelesen | 61.757 km |

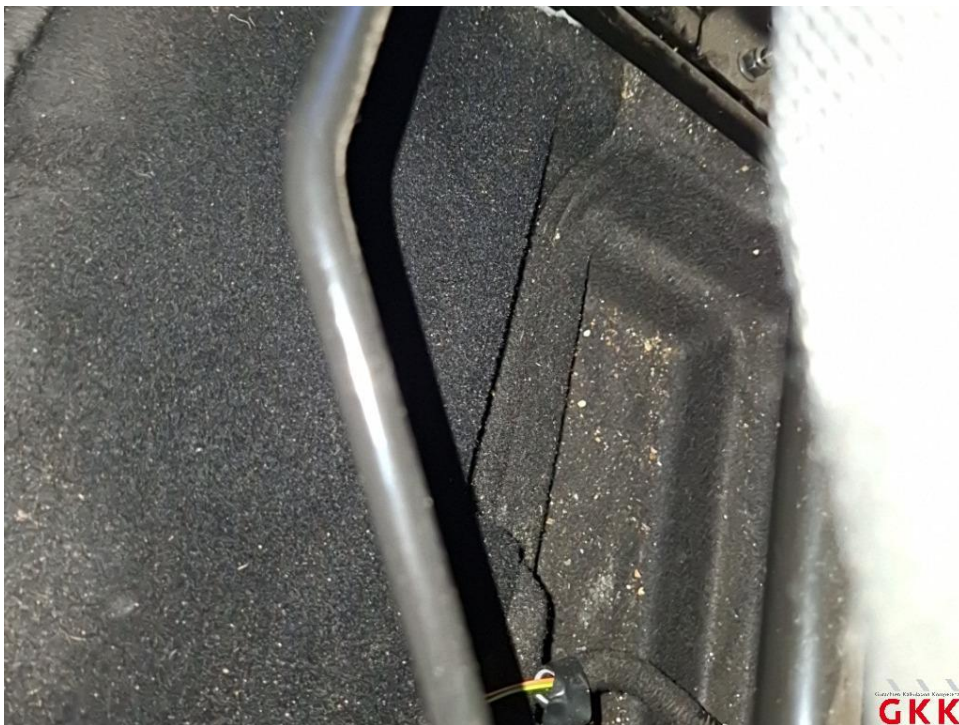
| <b>Front</b> (Angaben ohne MwSt.) | Reparaturkosten | MW |
|---|---|---|
| Reifenreparaturset komplett, fehlt, ersetzen (Bild 14) | 78,40 € | 78,40 € |

Bild 14      Reifenreparaturset, komplett, fehlt, ersetzen

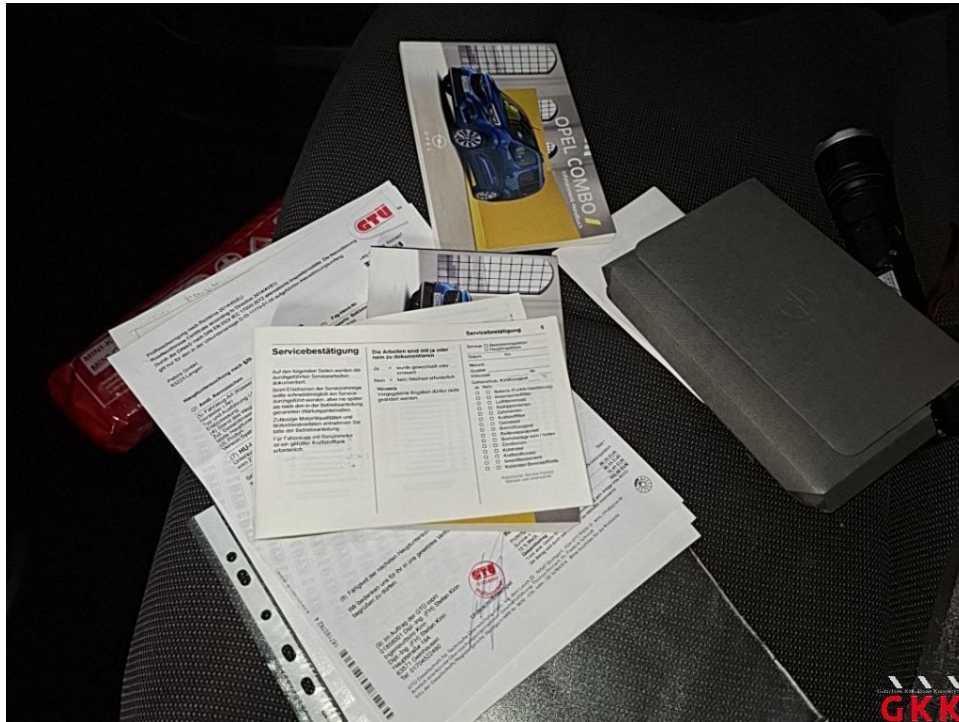
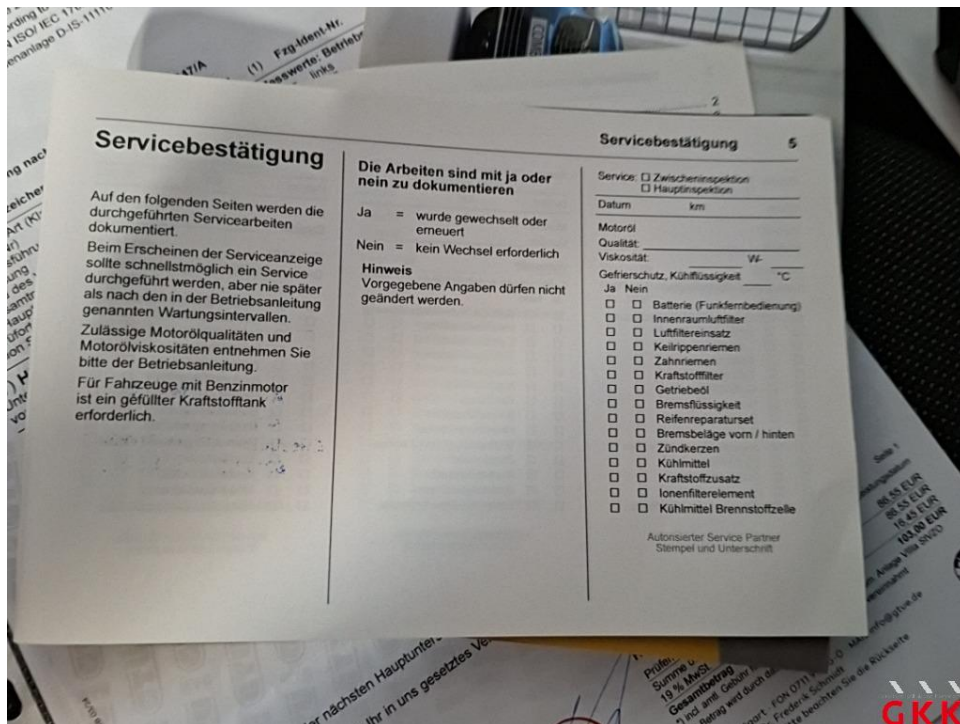
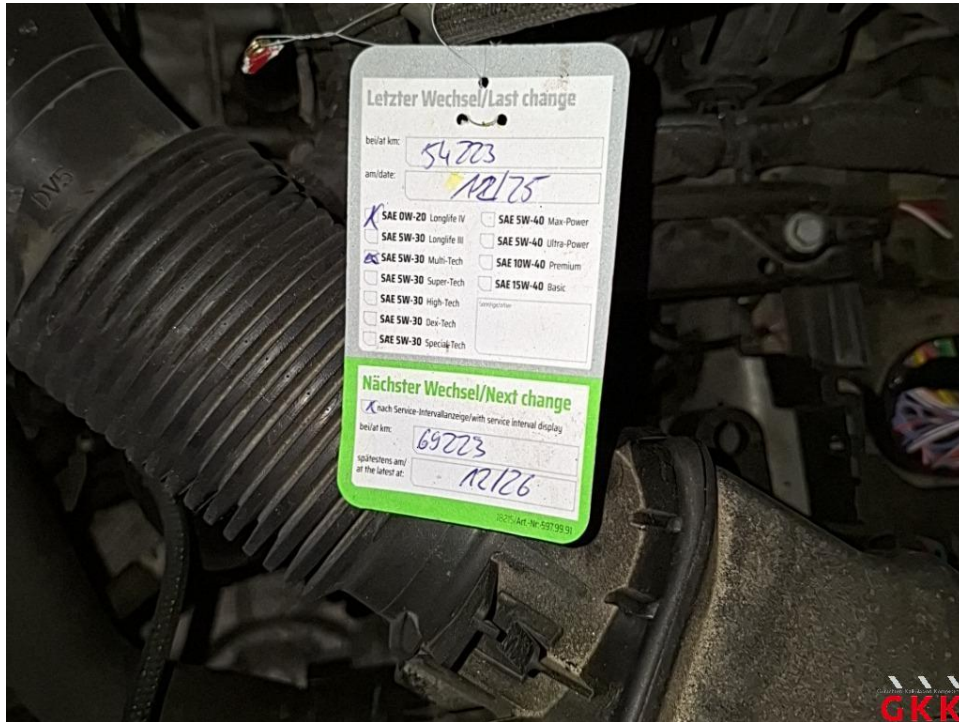
| <b>Front</b> (Angaben ohne MwSt.) | Reparaturkosten | MW |
|---|---|---|
| Inspektion groß Kleintransporter, kein gültiger Nachweis vorhanden, durchführen (Bild 15, Bild 16, Bild 17) | 640,85 € | 640,85 € |

Bild 15 Inspektion groß, Kleintransporter, kein gültiger Nachweis vorhanden, durchführen

Bild 16 Inspektion groß, Kleintransporter, kein gültiger Nachweis vorhanden, durchführen

Bild 17 Inspektion groß, Kleintransporter, kein gültiger Nachweis vorhanden, durchführen

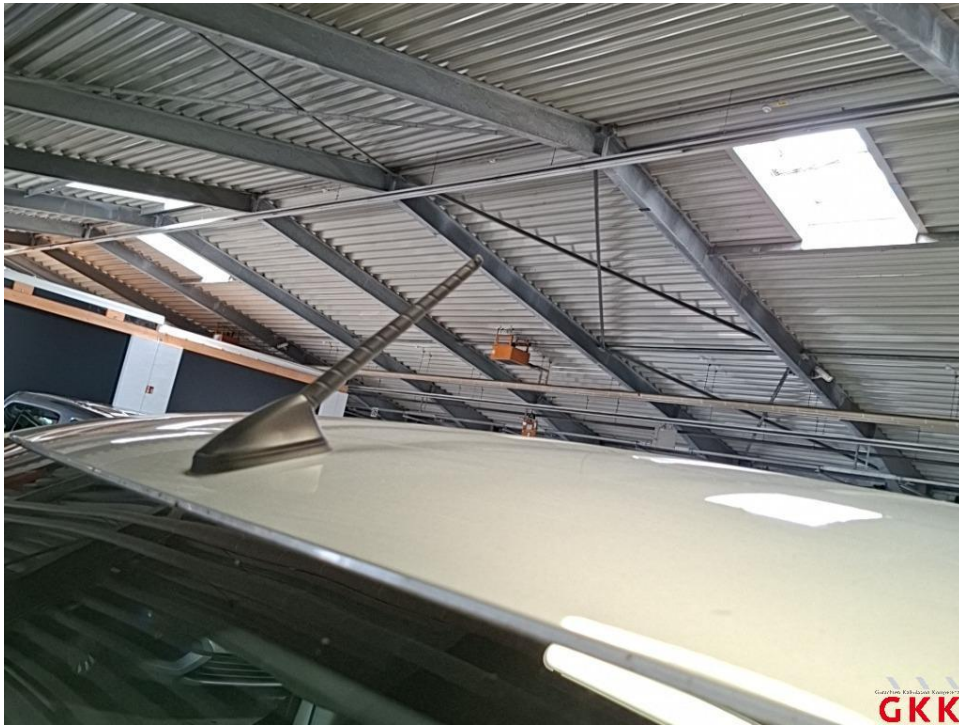
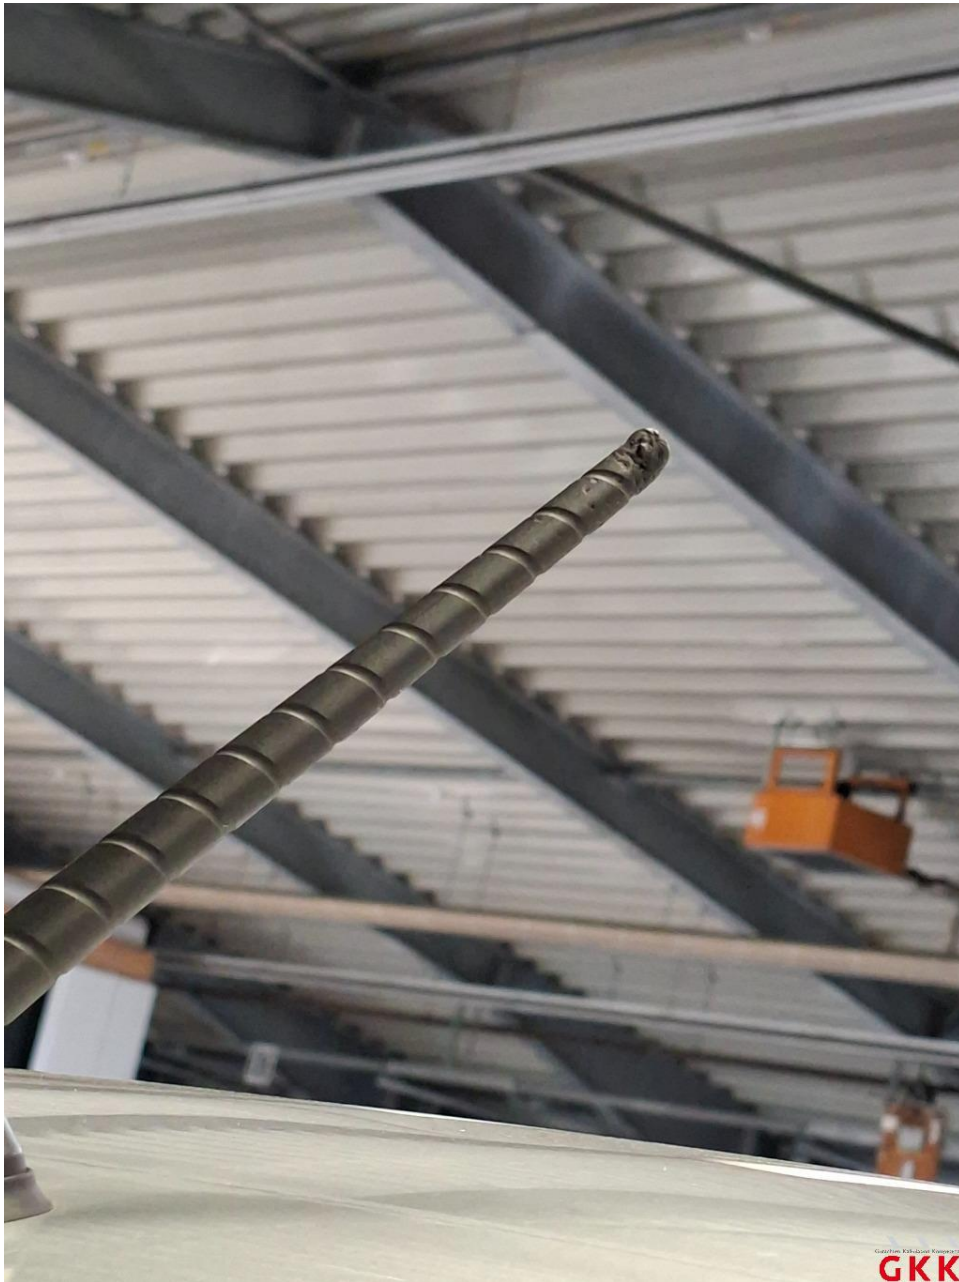
| <b>Front</b> (Angaben ohne MwSt.) | Reparaturkosten | MW |
|---|---|---|
| Antenne Stab, beschädigt, ersetzen (Bild 18, Bild 19) | 35,41 € | 23,02 € |

Bild 18 Antenne, Stab, beschädigt, ersetzen

Bild 19     Antenne, Stab, beschädigt, ersetzen

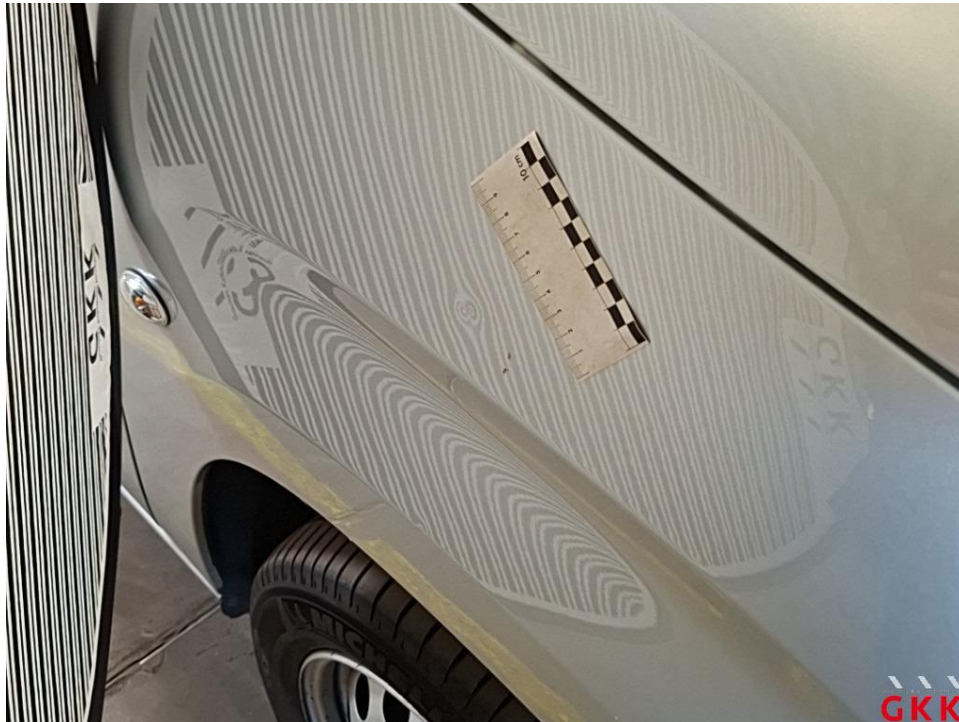
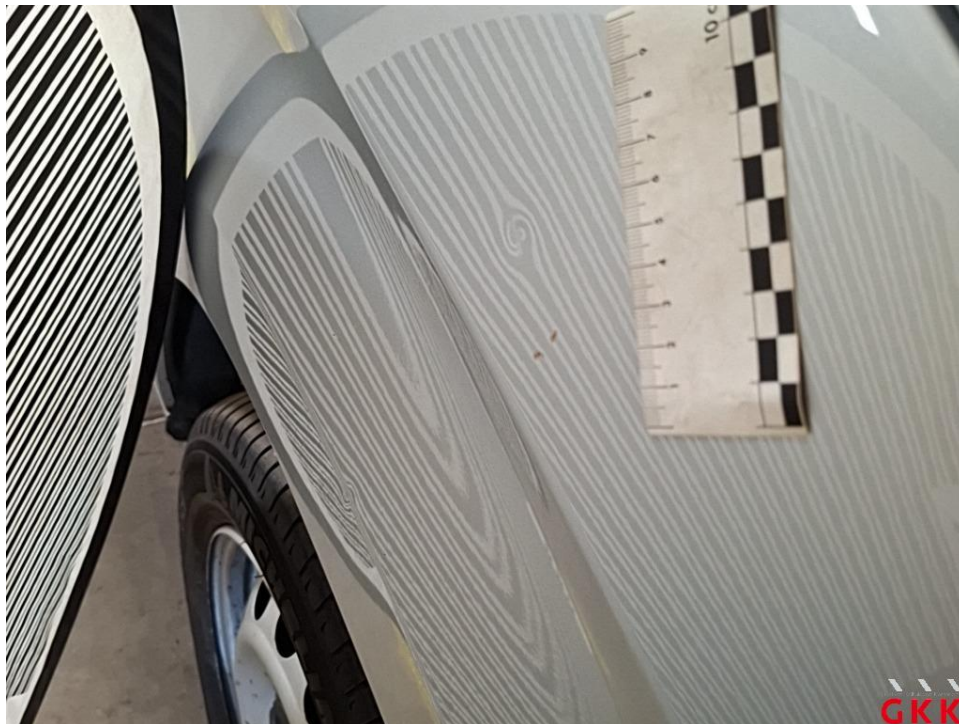
| <b>Front</b> (Angaben ohne MwSt.) | Reparaturkosten | MW |
|---|---|---|
| Kotflügel vorne rechts, beschädigt, instand setzen - lackieren (Bild 20, Bild 21) | 635,57 € | 441,04 € |

Bild 20 Kotflügel vorne rechts, beschädigt, instand setzen - lackieren

Bild 21 Kotflügel vorne rechts, beschädigt, instand setzen - lackieren

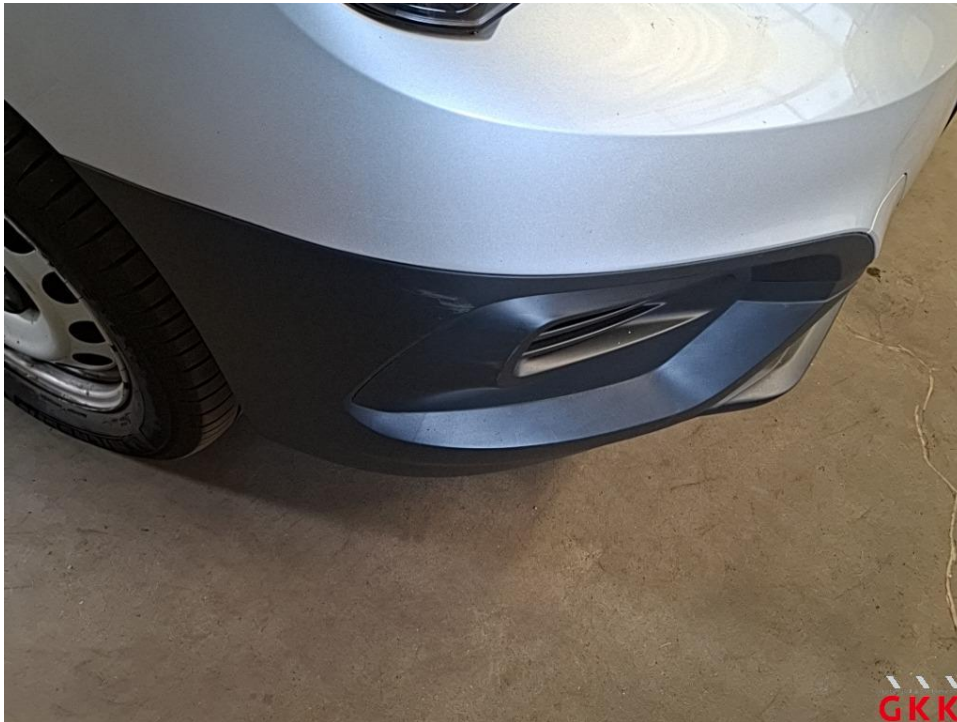
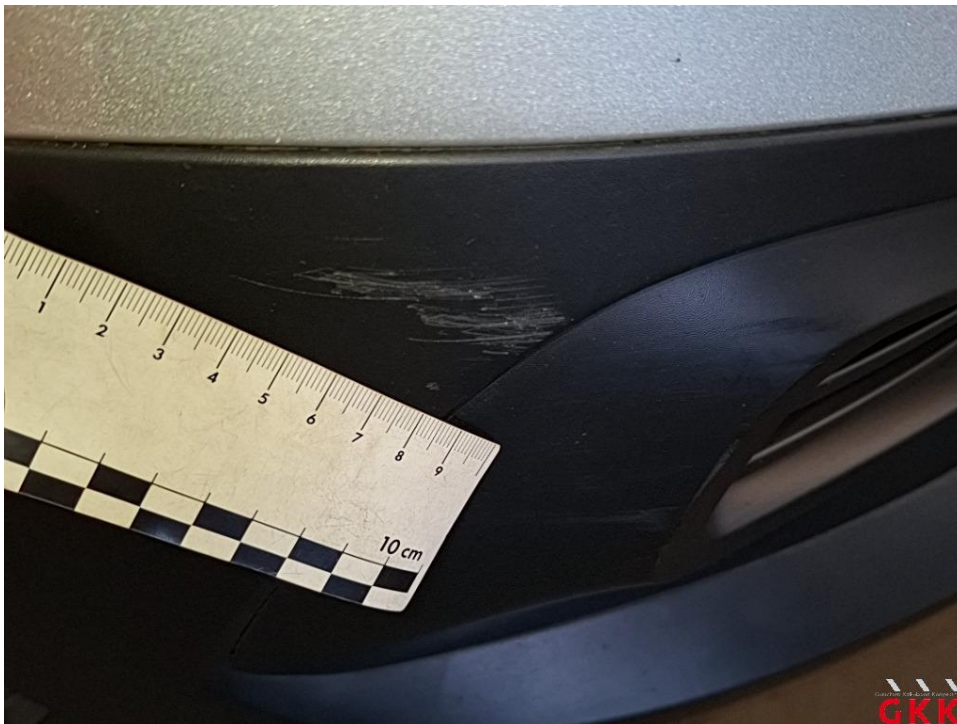
| <b>Front</b> (Angaben ohne MwSt.) | Reparaturkosten | MW |
|---|---|---|
| Stoßfänger vorne Verkleidung unterhalb -unlackiert-, verkratzt, ersetzen (Bild 22, Bild 23) | 558,80 € | 363,22 € |

Bild 22 Stoßfänger vorne, Verkleidung unterhalb -unlackiert-, verkratzt, ersetzen

Bild 23 Stoßfänger vorne, Verkleidung unterhalb -unlackiert-, verkratzt, ersetzen

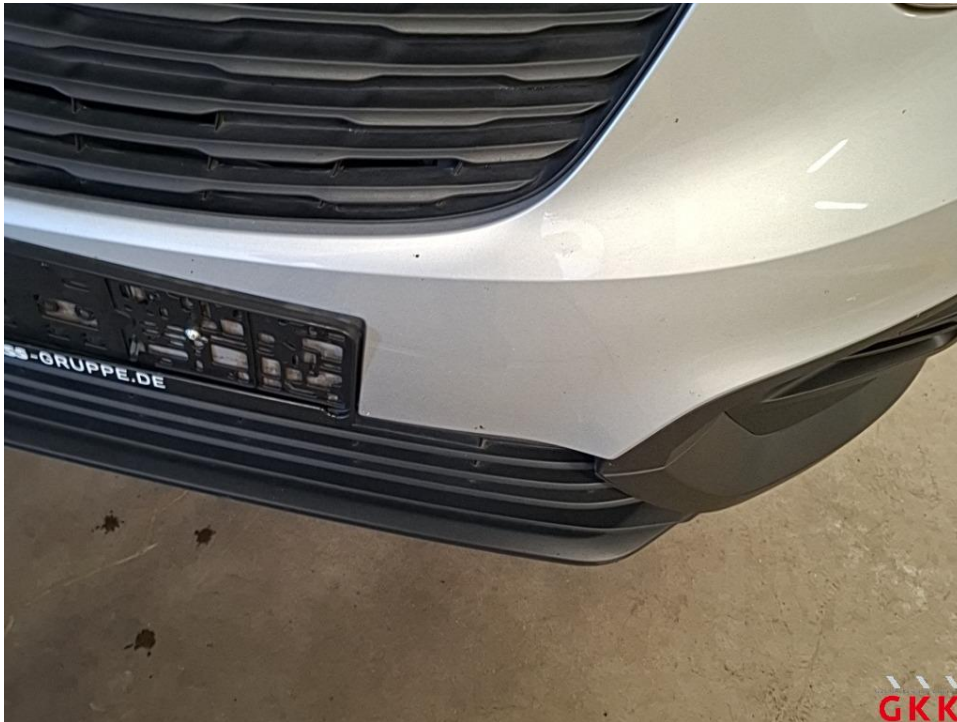
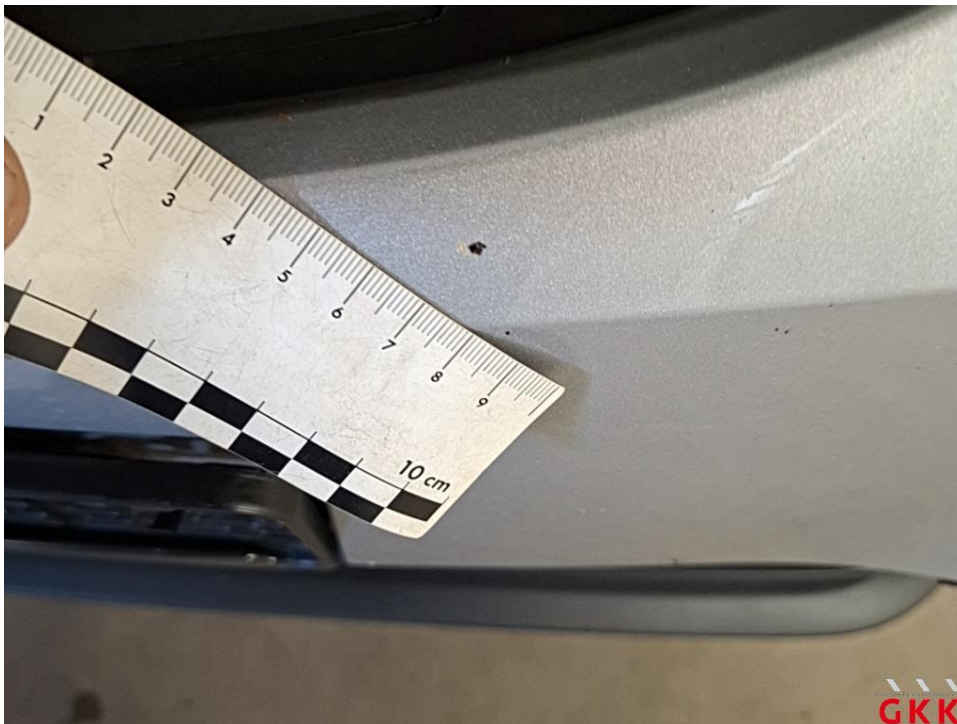
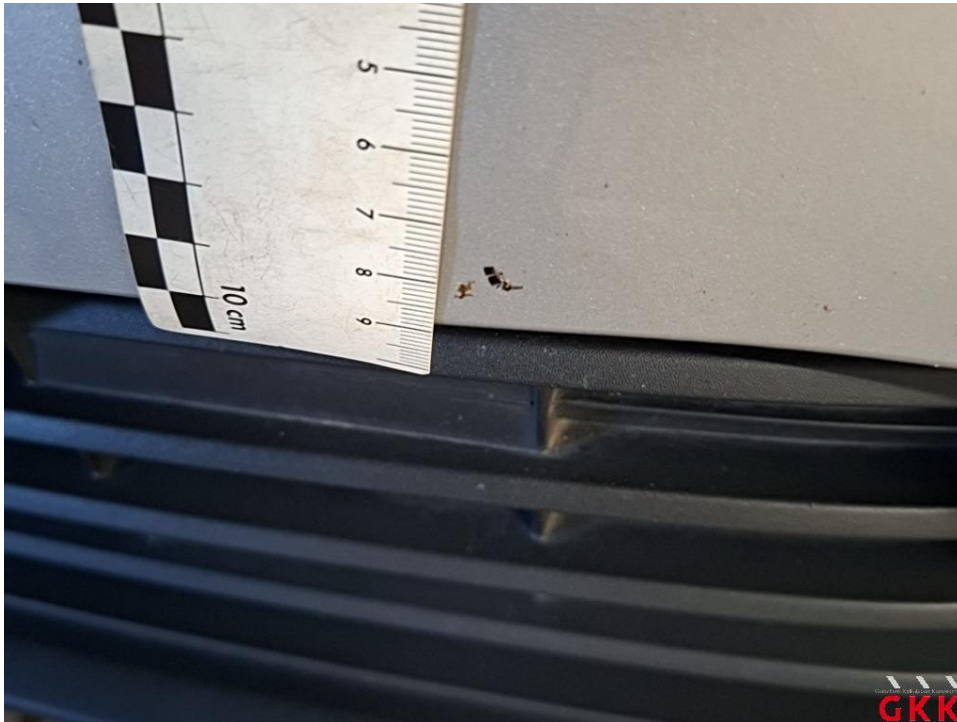
| <b>Front</b> (Angaben ohne MwSt.) | Reparaturkosten | MW |
|---|---|---|
| Stoßfänger vorne Verkleidung oberhalb -lackiert-, verkratzt, lackieren (Bild 24, Bild 25, Bild 26) | 428,21 € | 278,34 € |

Bild 24 Stoßfänger vorne, Verkleidung oberhalb -lackiert-, verkratzt, lackieren

Bild 25 Stoßfänger vorne, Verkleidung oberhalb -lackiert-, verkratzt, lackieren

Bild 26 Stoßfänger vorne, Verkleidung oberhalb -lackiert-, verkratzt, lackieren

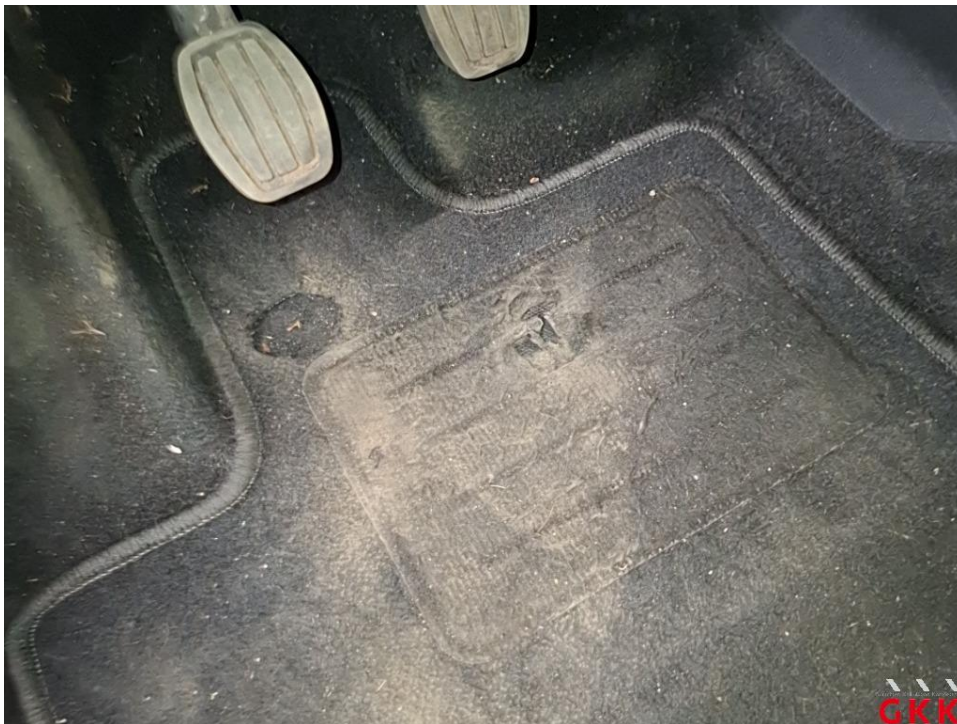
| <b>Front</b> (Angaben ohne MwSt.) | Reparaturkosten | MW |
|---|---|---|
| Fußmatte(n) vorne links, beschädigt, ersetzen (Bild 27) | 50,48 € | 32,81 € |

Bild 27 Fußmatte(n), vorne links, beschädigt, ersetzen

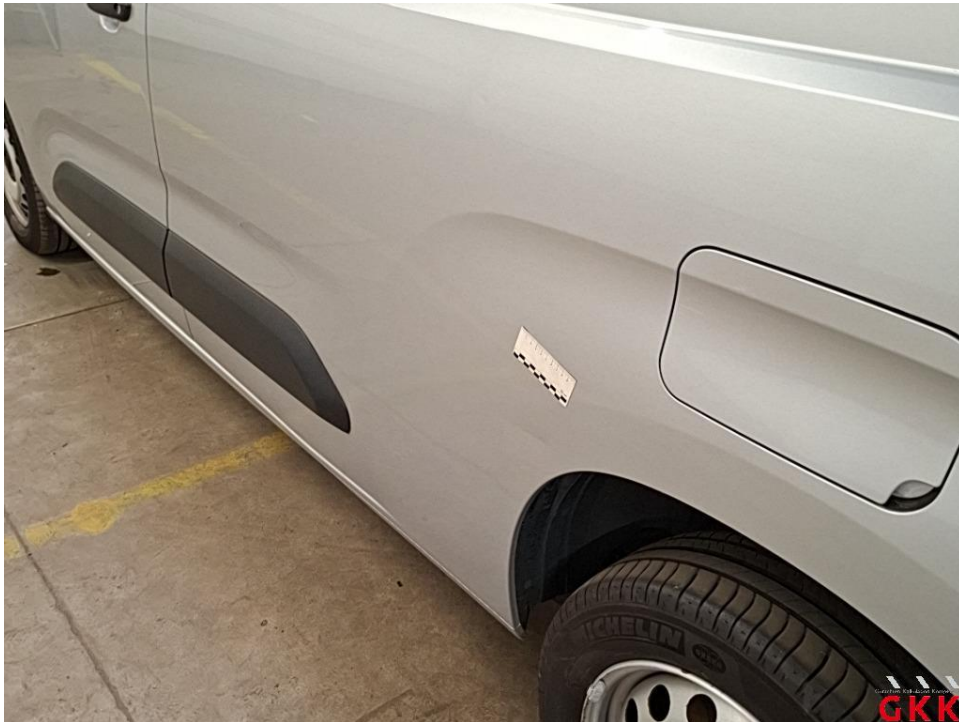
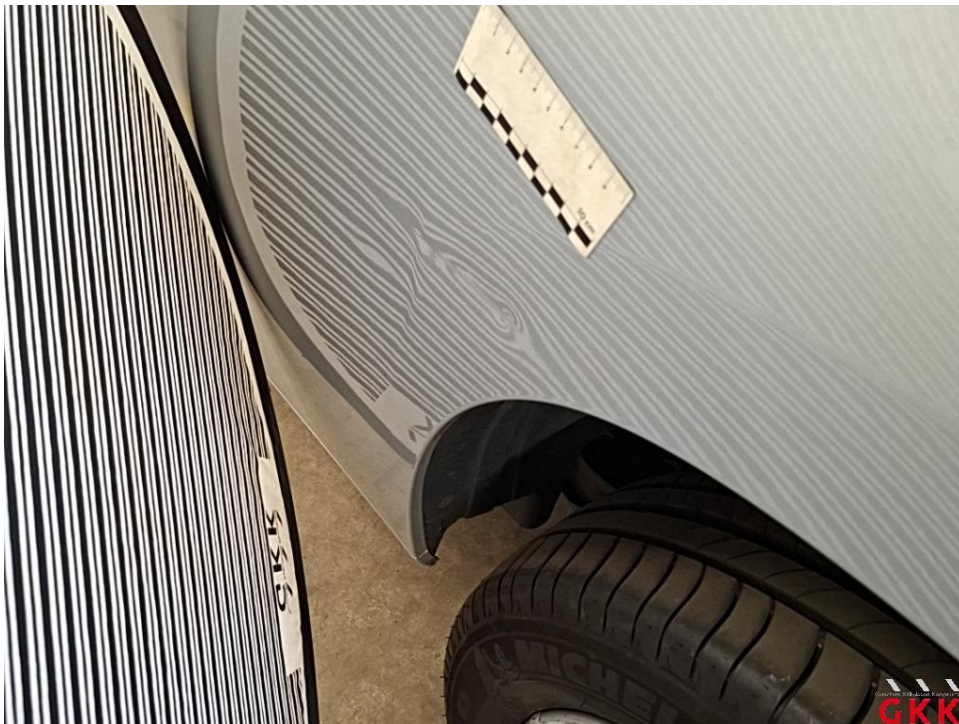
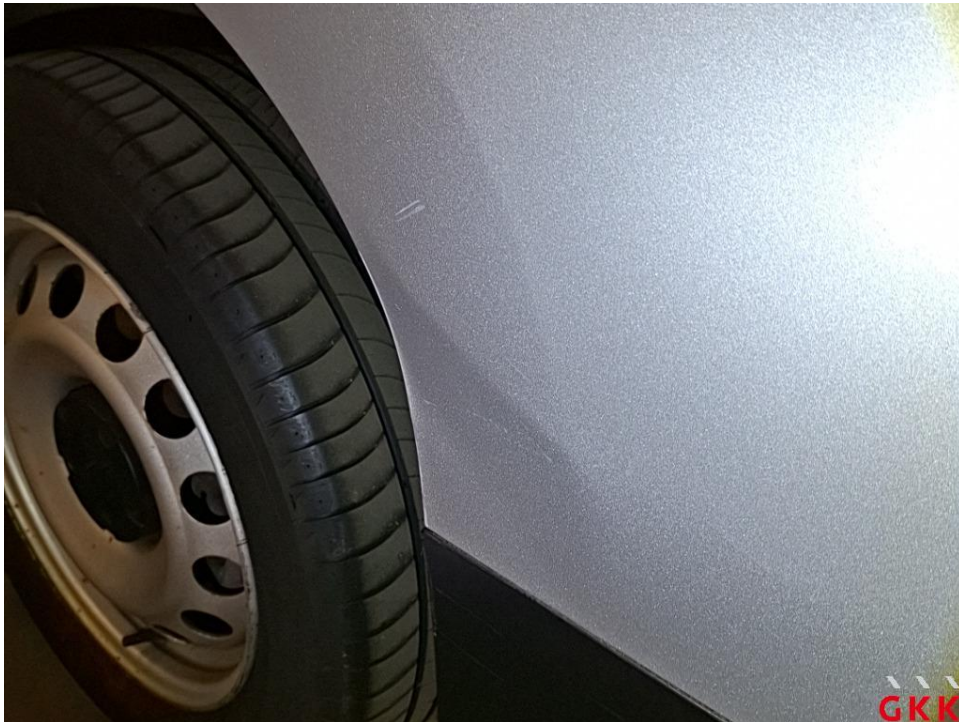
| <b>Front</b> (Angaben ohne MwSt.) | Reparaturkosten | MW |
|---|---|---|
| Seitenwand links, beschädigt, instand setzen - lackieren (Bild 28, Bild 29, Bild 30) | 1811,89 € | 1289,39 € |

Bild 28      Seitenwand links, beschädigt, instand setzen - lackieren

Bild 29      Seitenwand links, beschädigt, instand setzen - lackieren

Bild 30 Seitenwand links, beschädigt, instand setzen - lackieren

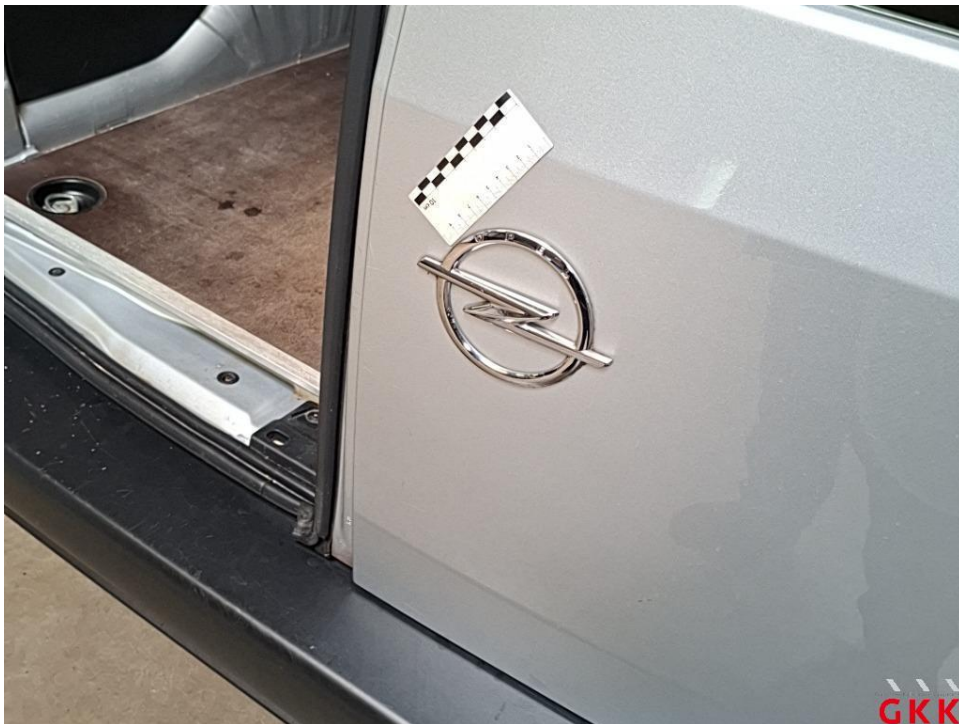
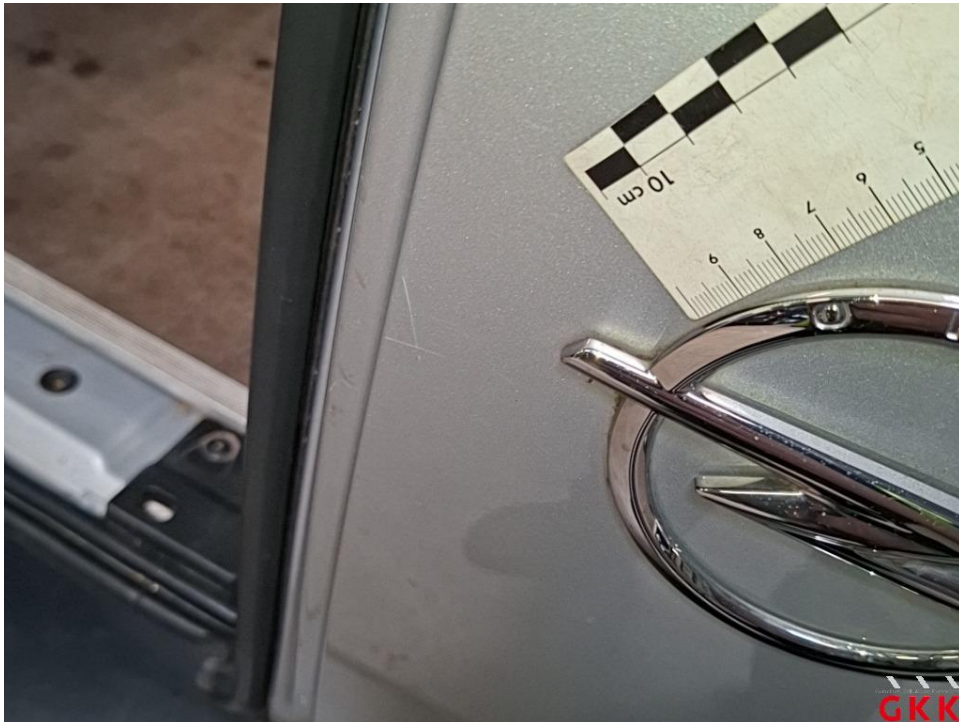
| <b>Front</b> (Angaben ohne MwSt.) | Reparaturkosten | MW |
|---|---|---|
| Hecktür rechts, verkratzt, lackieren (Bild 31, Bild 32) | 758,30 € | 492,90 € |

Bild 31 Hecktür rechts, verkratzt, lackieren

Bild 32 Hecktür rechts, verkratzt, lackieren

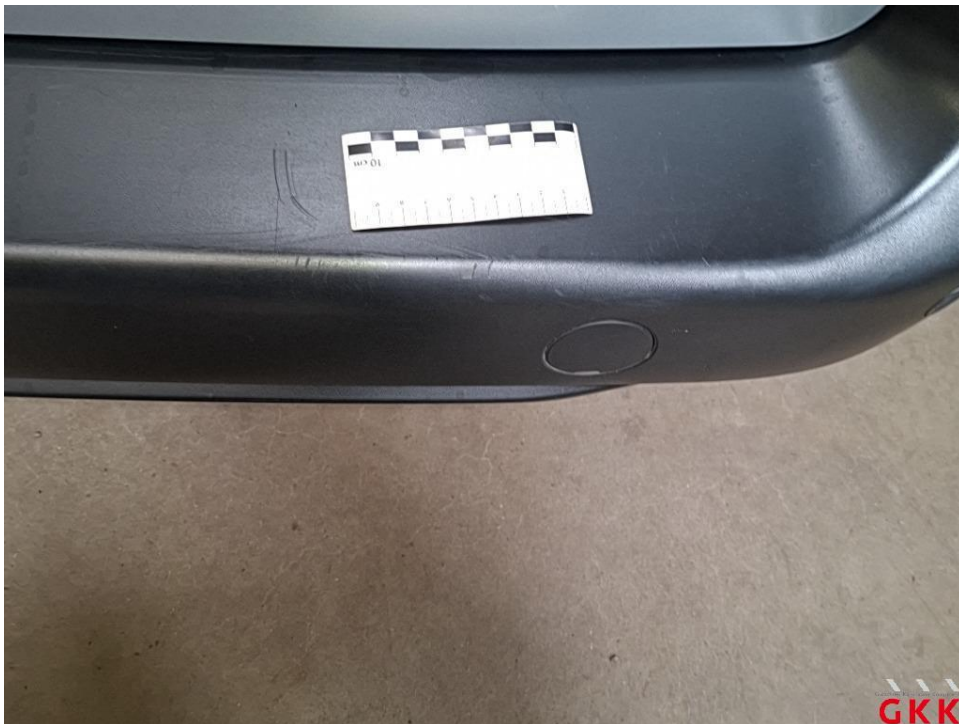
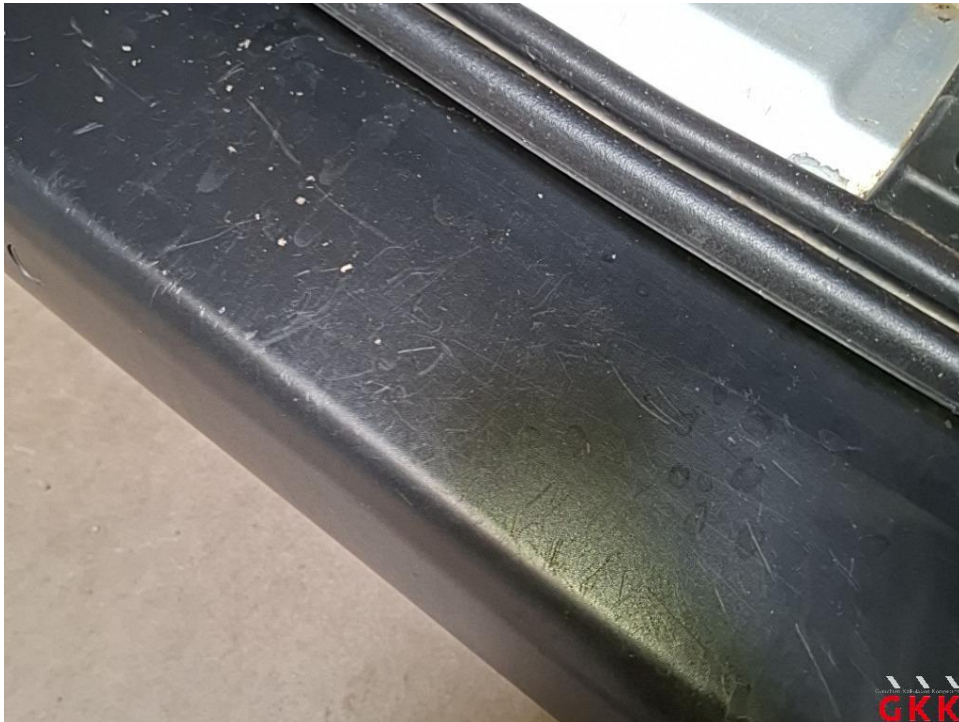
| <b>Front</b> (Angaben ohne MwSt.) | Reparaturkosten | MW |
|---|---|---|
| Stoßfänger hinten Verkleidung -unlackiert-, verkratzt, Smartrepair (Bild 33, Bild 34) | 80,00 € | 80,00 € |

Bild 33 Stoßfänger hinten, Verkleidung -unlackiert-, verkratzt, Smartrepair

Bild 34 Stoßfänger hinten, Verkleidung -unlackiert-, verkratzt, Smartrepair

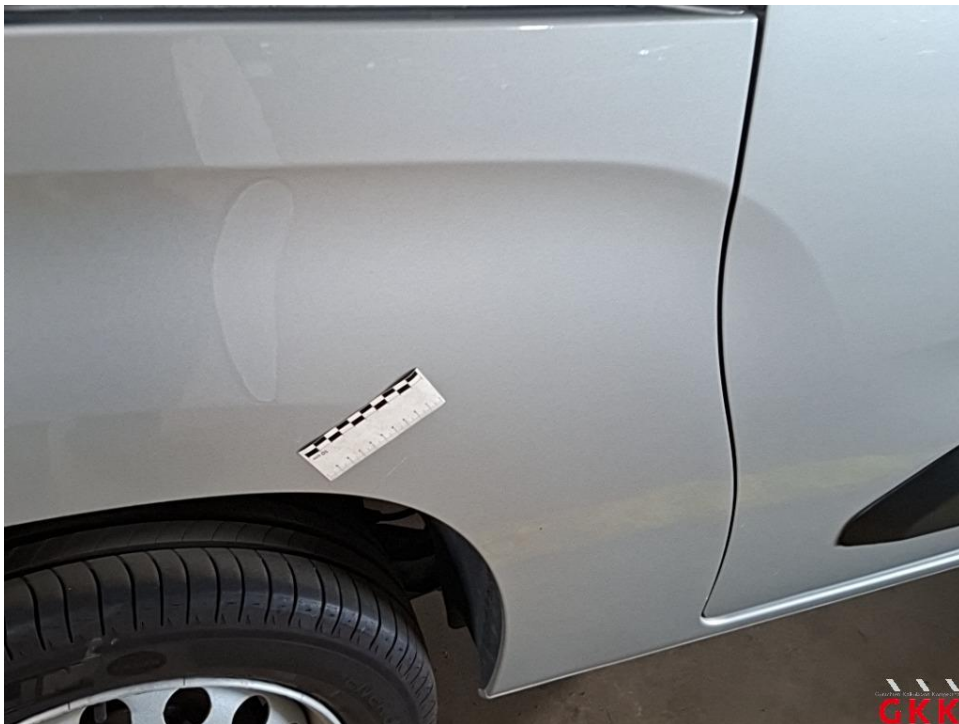
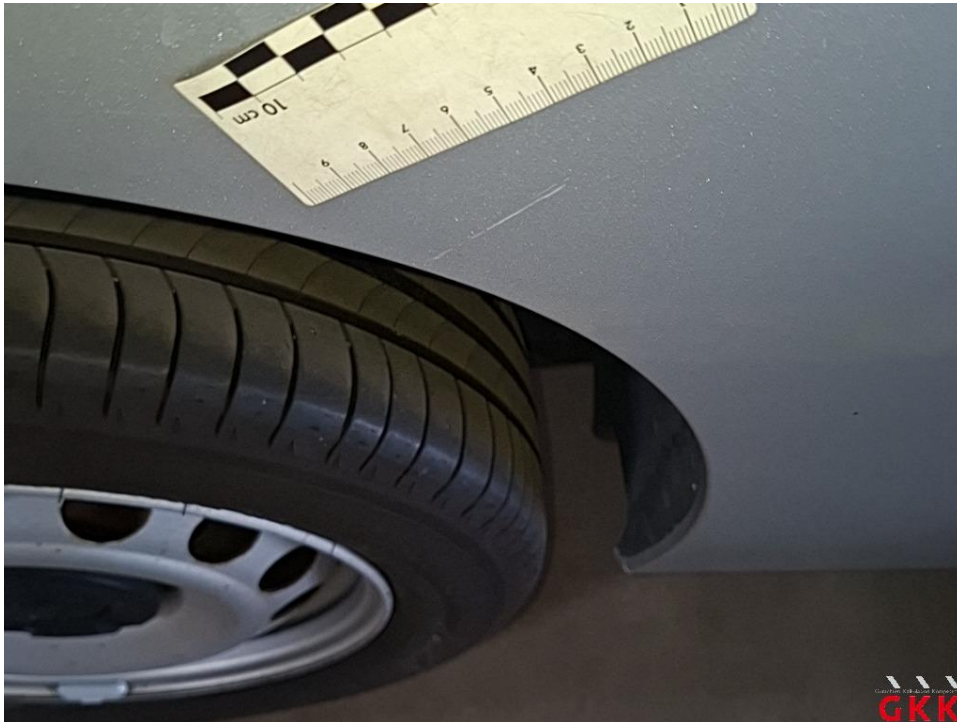
| <b>Front</b> (Angaben ohne MwSt.) | Reparaturkosten | MW |
|---|---|---|
| Seitenwand rechts unterhalb, verkratzt, lackieren (Bild 35, Bild 36) | 738,11 € | 479,77 € |

Bild 35 Seitenwand rechts, unterhalb, verkratzt, lackieren

Bild 36      Seitenwand rechts, unterhalb, verkratzt, lackieren

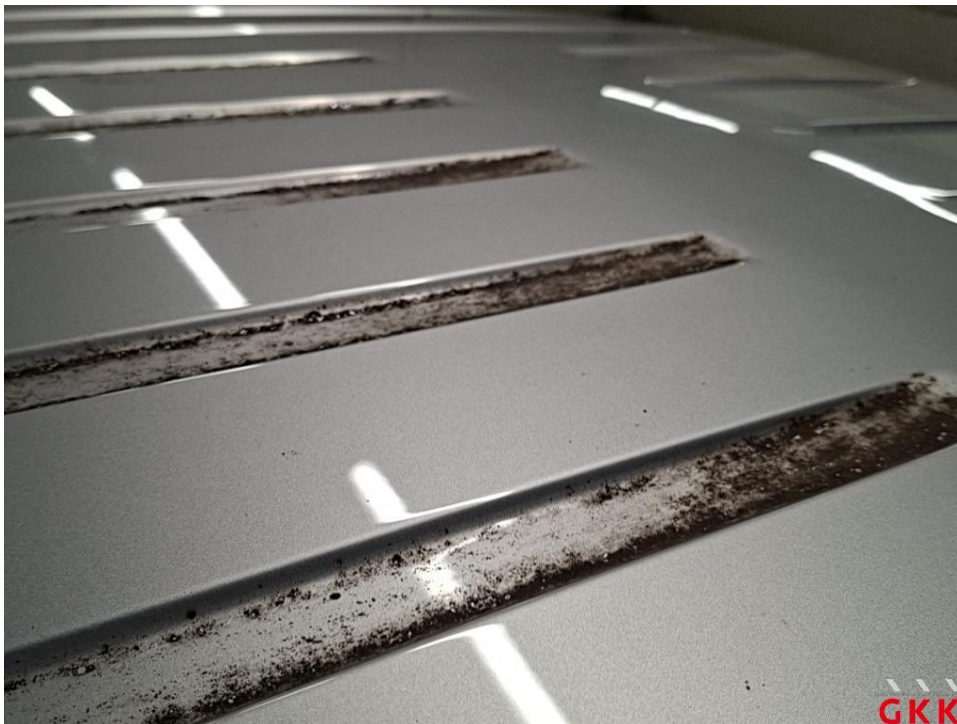
| <b>Front</b> (Angaben ohne MwSt.) | Reparaturkosten | MW |
|---|---|---|
| Fahrzeug außen, Lackierung verwittert / matt, aufbereiten (Bild 37) | 159,52 € | 159,52 € |

Bild 37      Fahrzeug, außen, Lackierung verwittert / matt, aufbereiten
