## Zustandsbericht

| Berichtsnummer : | 0000000929394-DE926 | | |

#### Hyundai Kona (OS)(2017->) Edition 30+ Elektro 2WD

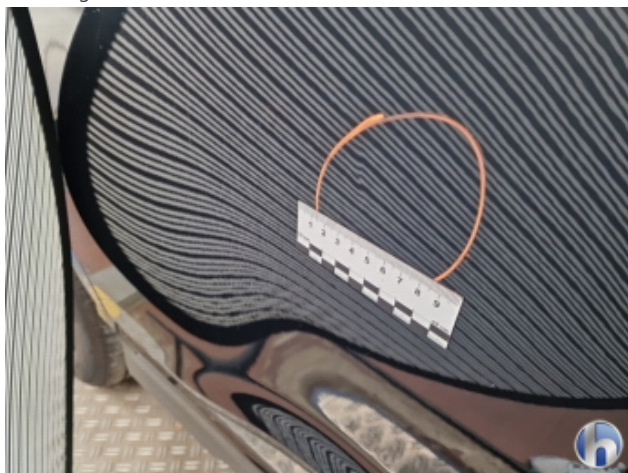
| | Bauteil | Schaden | Rep.-Art |
|---|---|---|---|
| 1. | Tür Hinten - Rechts | Delle | Sanft Instandsetzen |

1. Tür Hinten - Rechts  
Delle - Sanft Instandsetzen

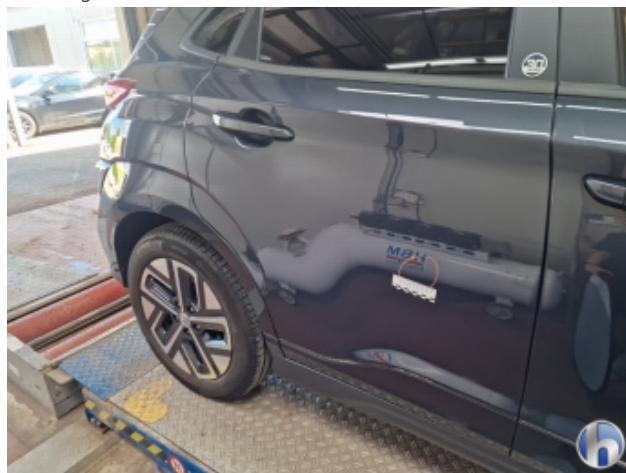
1. Tür Hinten - Rechts  
Delle - Sanft Instandsetzen

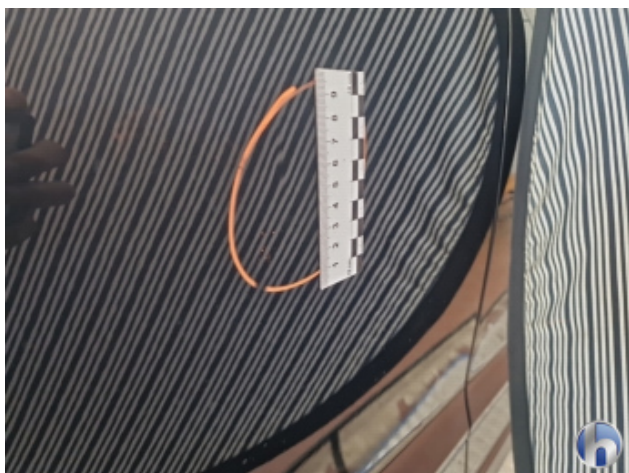
1. Tür Hinten - Rechts

**Delle - Sanft Instandsetzen**
