## Verkaufsbericht

| Besichtigungsdatum | 15.07.2026 |

| <b>Fahrzeugident.-Nr.</b> | <b>WBA11CH070CL04249</b> | | |
| <b>Typ / Verkaufsbez.</b> | 530 e xDrive M Sport | <b>Laufleistung abgelesen</b> | 84.106 km |

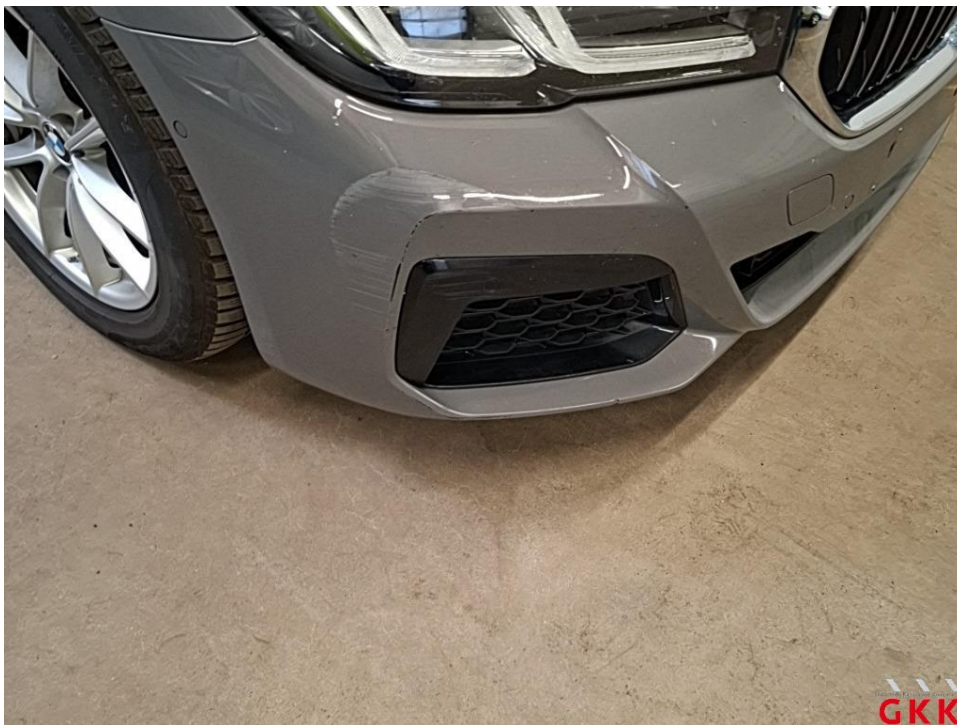
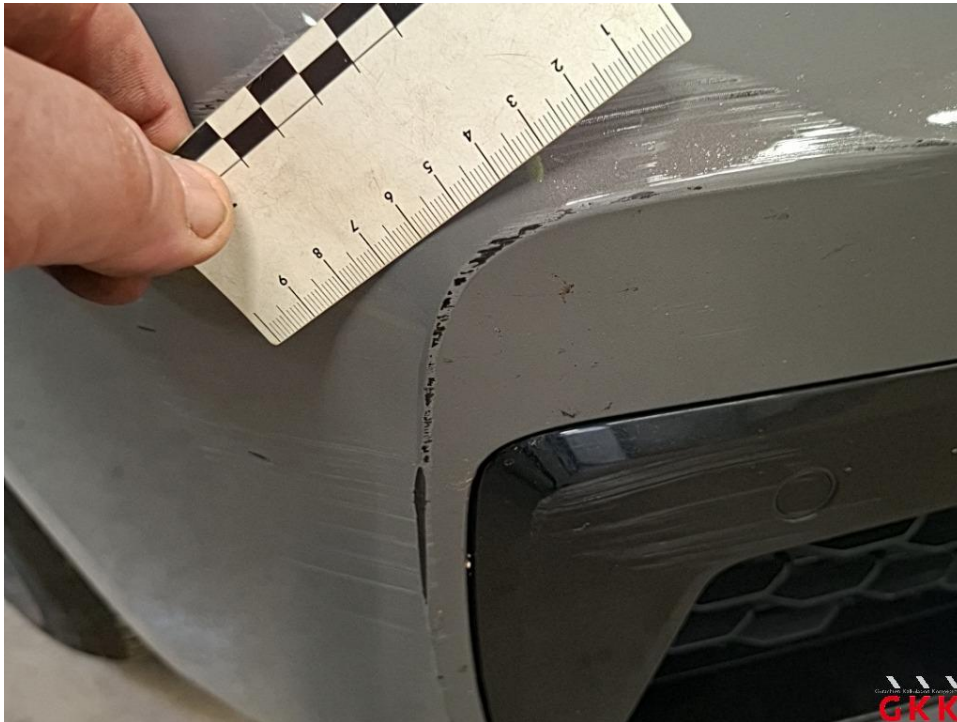
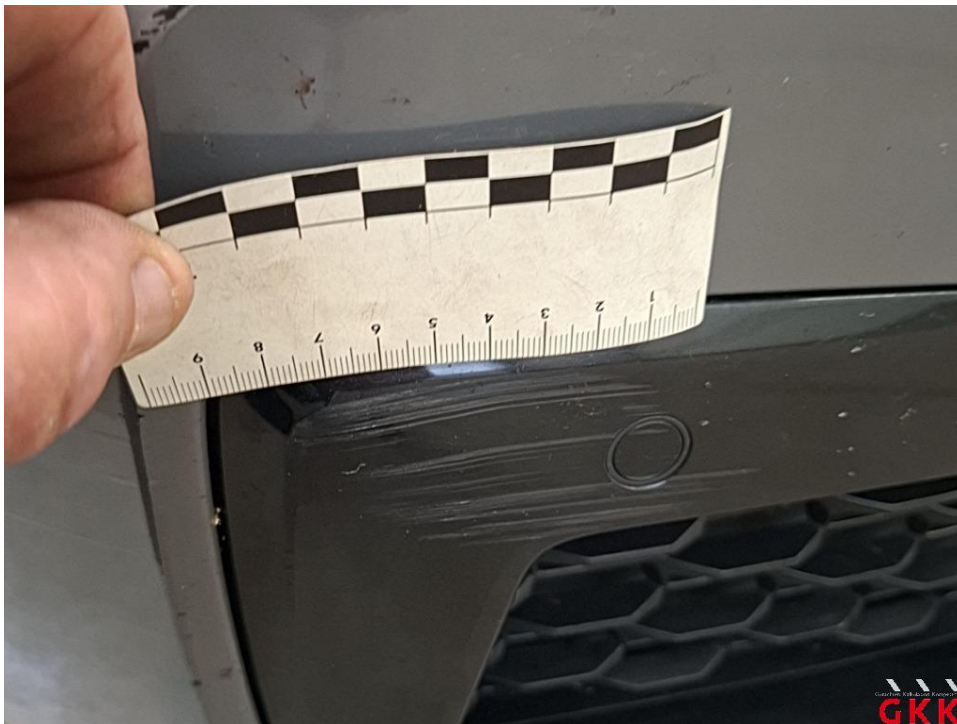
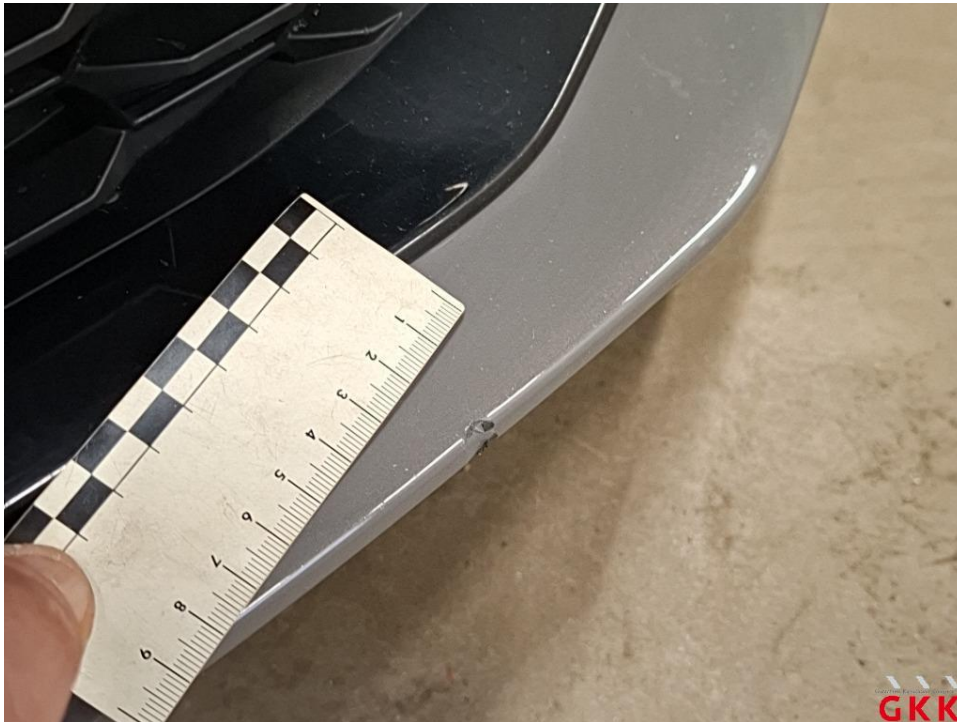
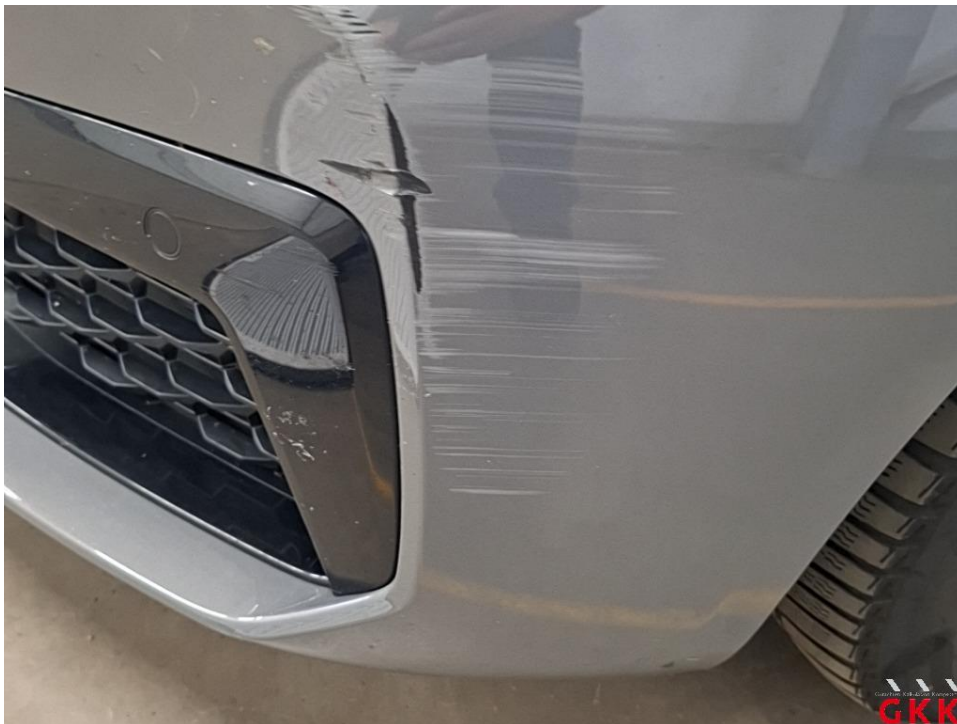
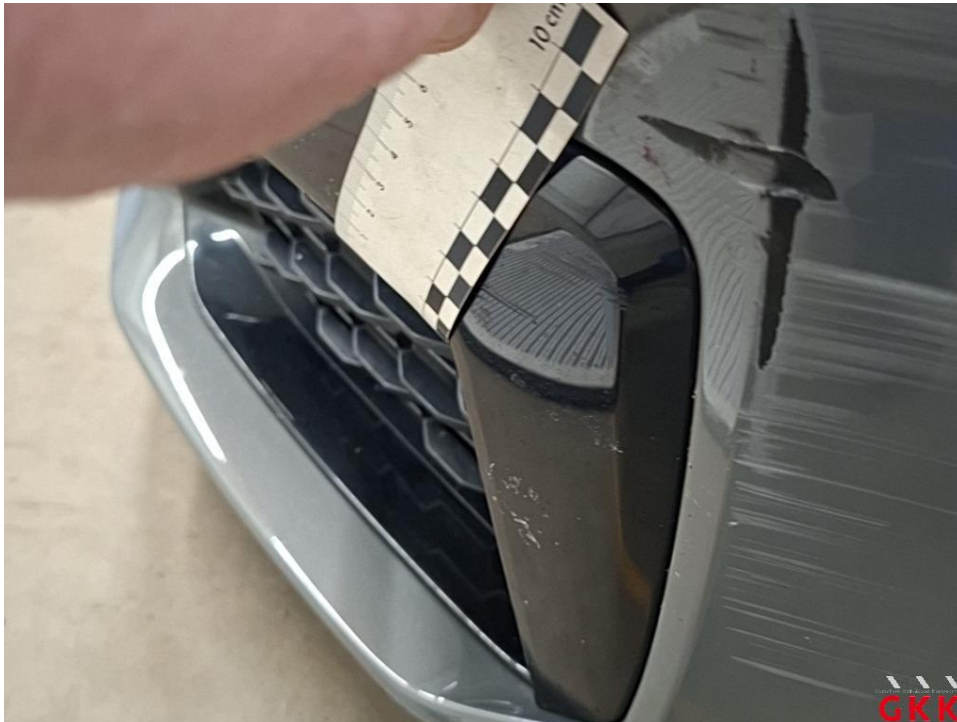
| <b>Front</b> (Angaben ohne MwSt.) | Reparaturkosten | MW |
|---|---|---|
| Fahrzeug Front, Unfallschaden, Unfallschaden beheben (Bild 16, Bild 17, Bild 18, Bild 19, Bild 20, Bild 21) | 1921,34 € | 1921,34 € |

Bild 16 Fahrzeug, Front, Unfallschaden, Unfallschaden beheben

Bild 17 Fahrzeug, Front, Unfallschaden, Unfallschaden beheben

Bild 18 Fahrzeug, Front, Unfallschaden, Unfallschaden beheben

Bild 19 Fahrzeug, Front, Unfallschaden, Unfallschaden beheben

Bild 20 Fahrzeug, Front, Unfallschaden, Unfallschaden beheben

Bild 21 Fahrzeug, Front, Unfallschaden, Unfallschaden beheben

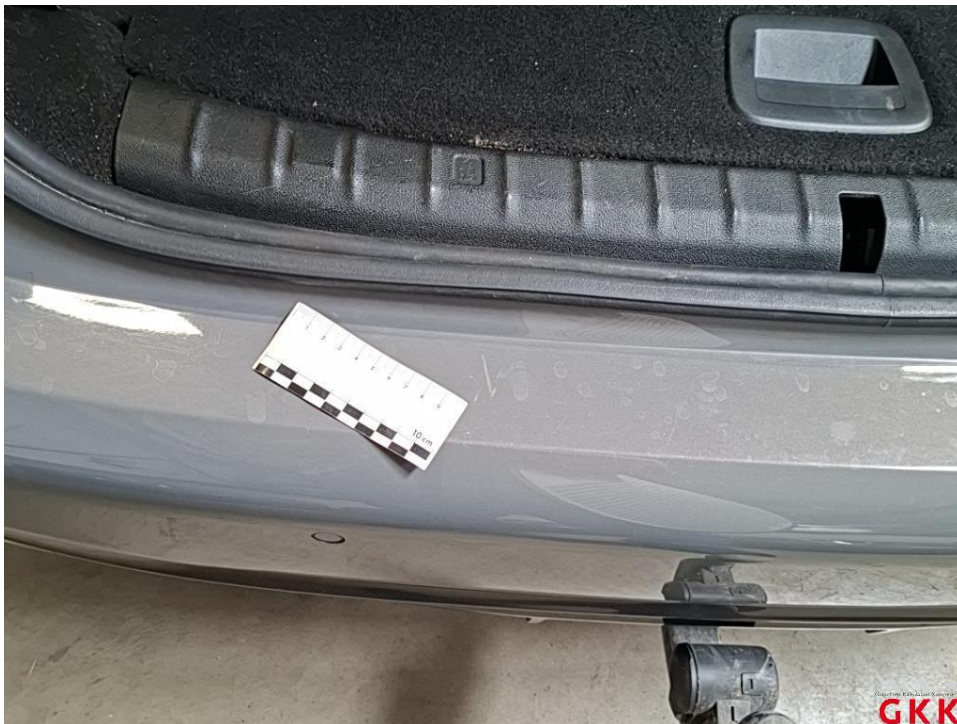
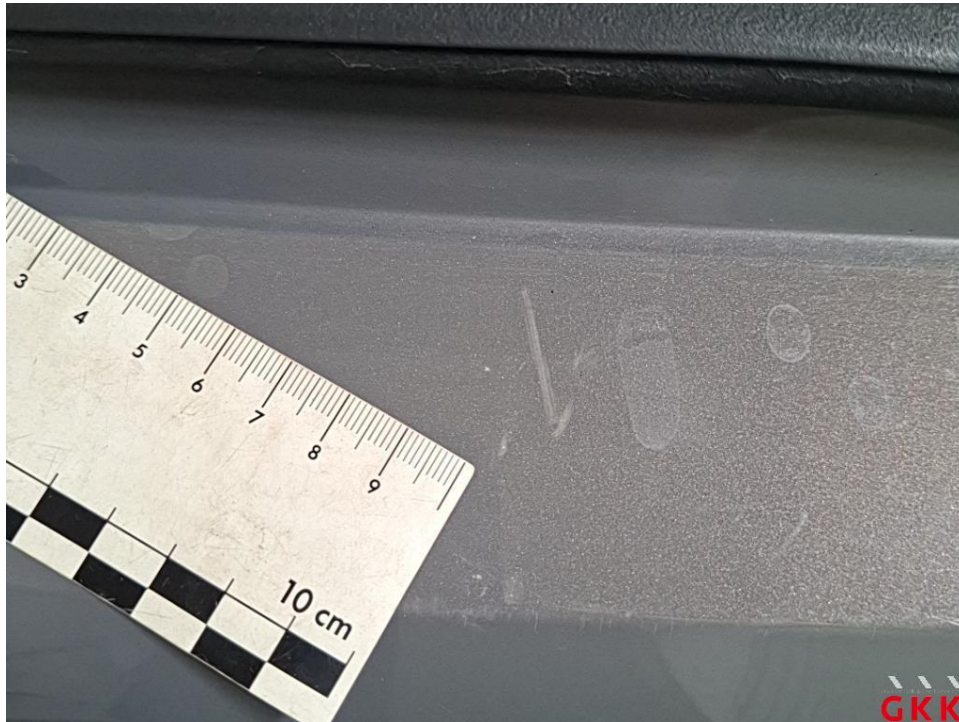
| <b>Front</b> (Angaben ohne MwSt.) | Reparaturkosten | MW |
|---|---|---|
| Stoßfänger hinten Verkleidung -lackiert-, verkratzt, lackieren (Bild 22, Bild 23) | 845,92 € | 507,55 € |

Bild 22 Stoßfänger hinten, Verkleidung -lackiert-, verkratzt, lackieren

Bild 23 Stoßfänger hinten, Verkleidung -lackiert-, verkratzt, lackieren

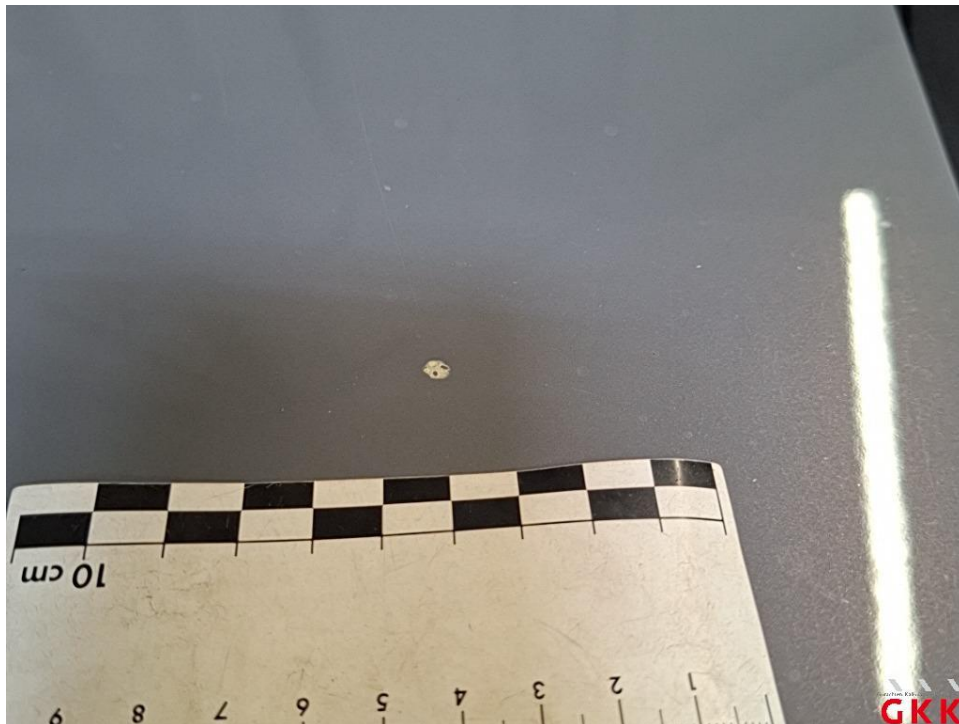
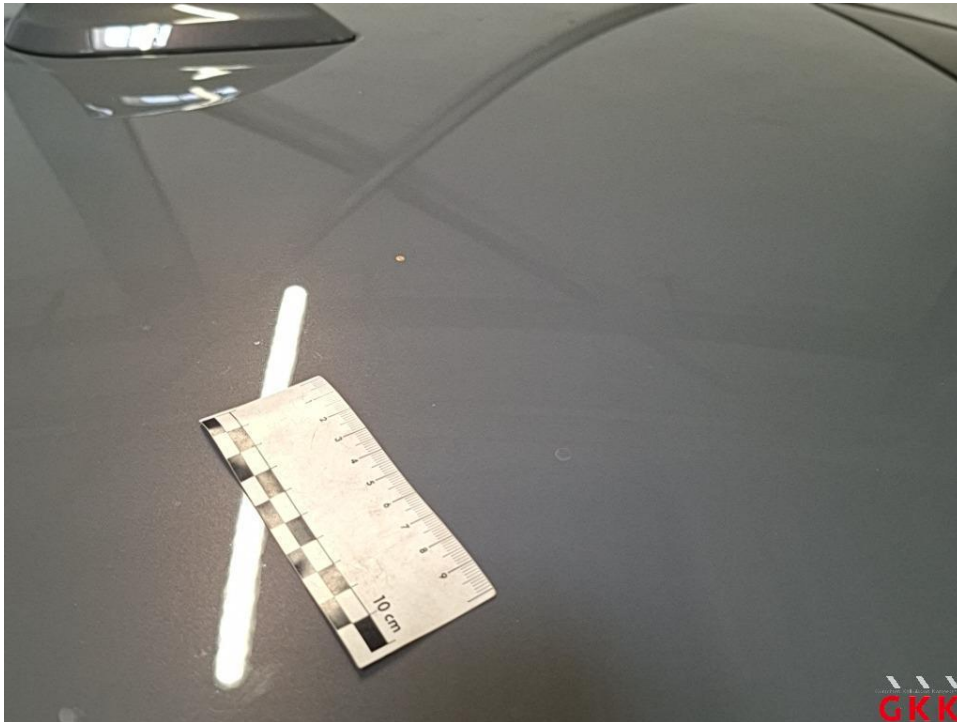
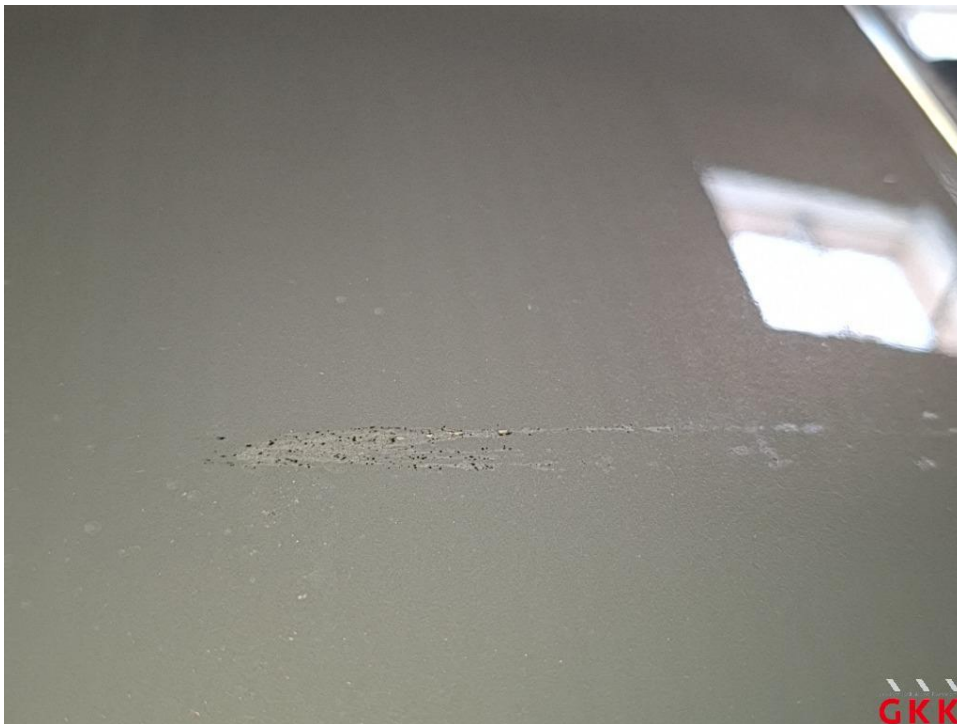
| <b>Front</b> (Angaben ohne MwSt.) | Reparaturkosten | MW |
|---|---|---|
| Fahrzeug außen, Anhaftungsspuren, aufbereiten (Bild 24, Bild 25, Bild 26) | 319,04 € | 319,04 € |

Bild 24 Fahrzeug, außen, Anhaftungsspuren, aufbereiten

Bild 25 Fahrzeug, außen, Anhaftungsspuren, aufbereiten

Bild 26 Fahrzeug, außen, Anhaftungsspuren, aufbereiten

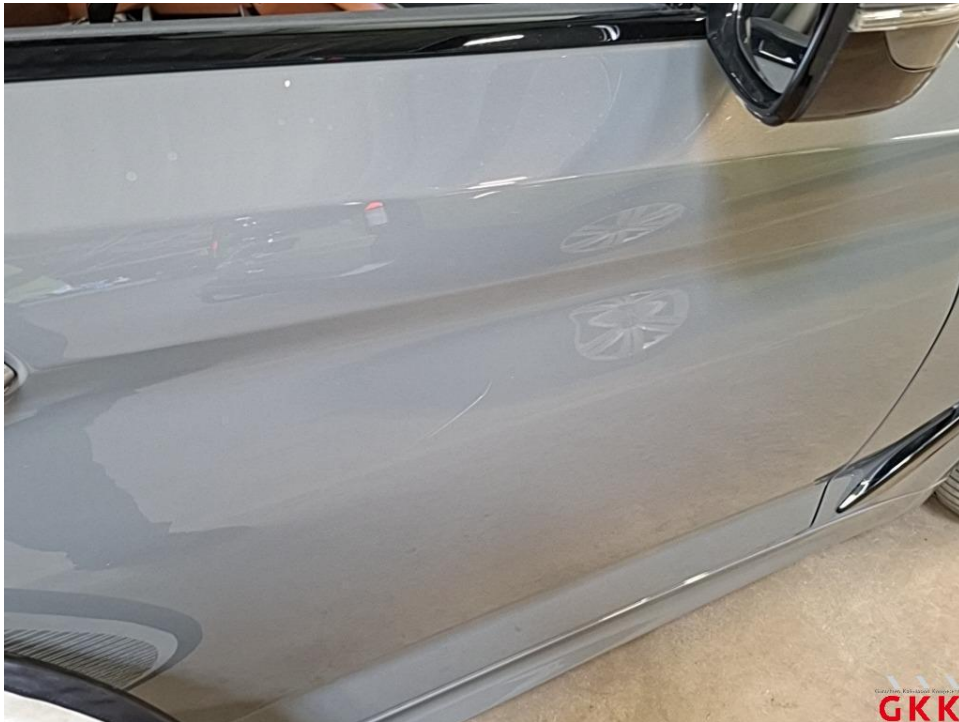
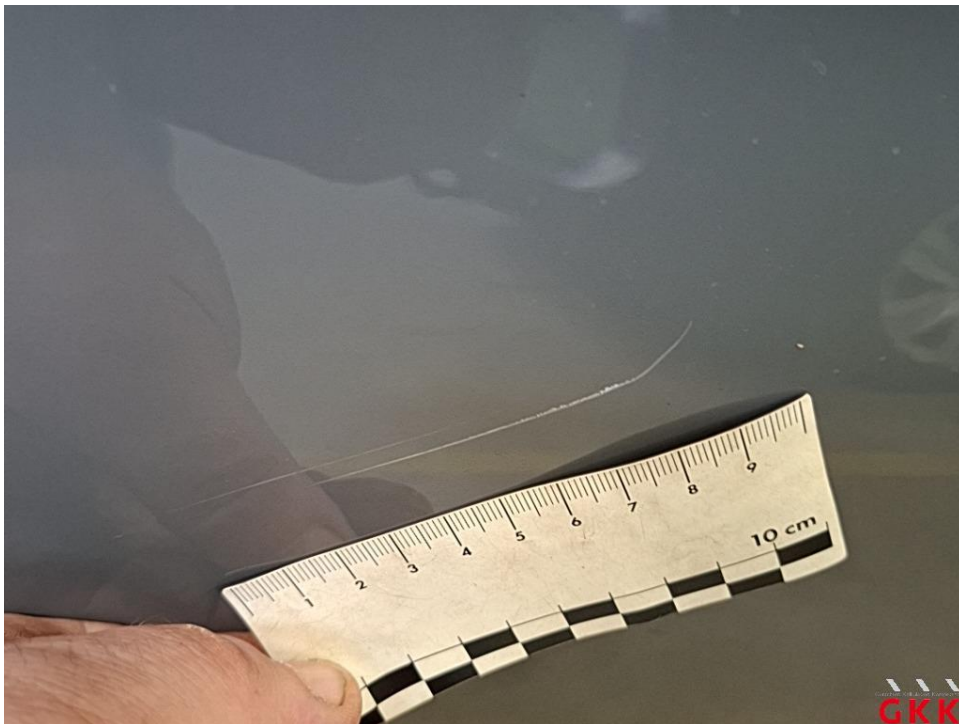
| <b>Front</b> (Angaben ohne MwSt.) | Reparaturkosten | MW |
|---|---|---|
| Tür vorne rechts, verkratzt, lackieren (Bild 27, Bild 28) | 664,49 € | 398,69 € |

Bild 27 Tür vorne rechts, verkratzt, lackieren

Bild 28 Tür vorne rechts, verkratzt, lackieren

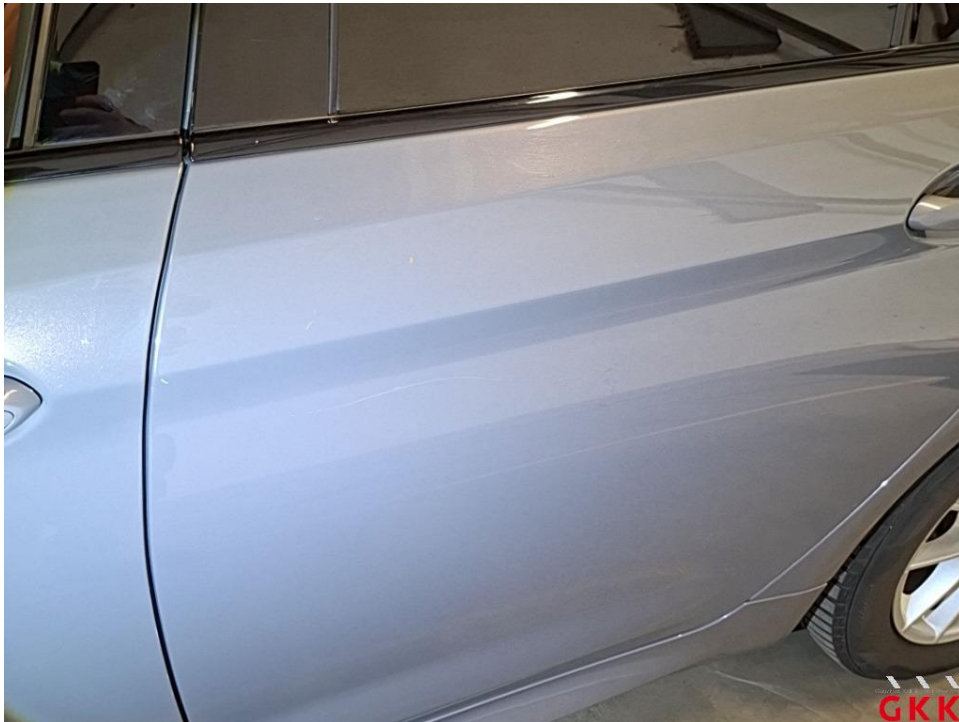
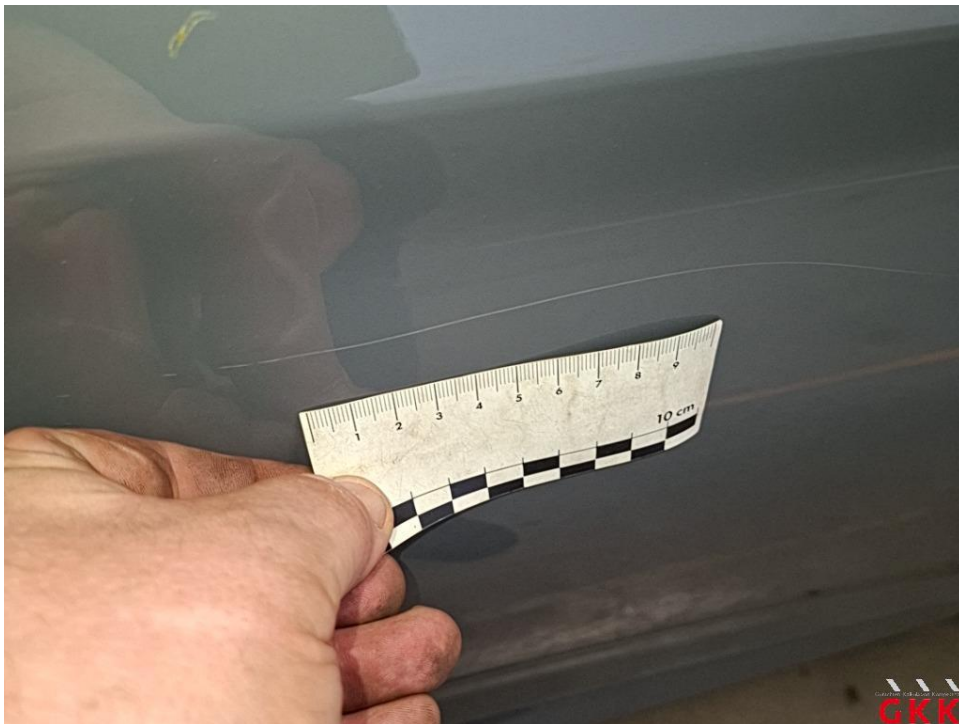
| <b>Front</b> (Angaben ohne MwSt.) | Reparaturkosten | MW |
|---|---|---|
| Tür hinten links, verkratzt, lackieren (Bild 29, Bild 30) | 547,83 € | 328,70 € |

Bild 29 Tür hinten links, verkratzt, lackieren

Bild 30 Tür hinten links, verkratzt, lackieren

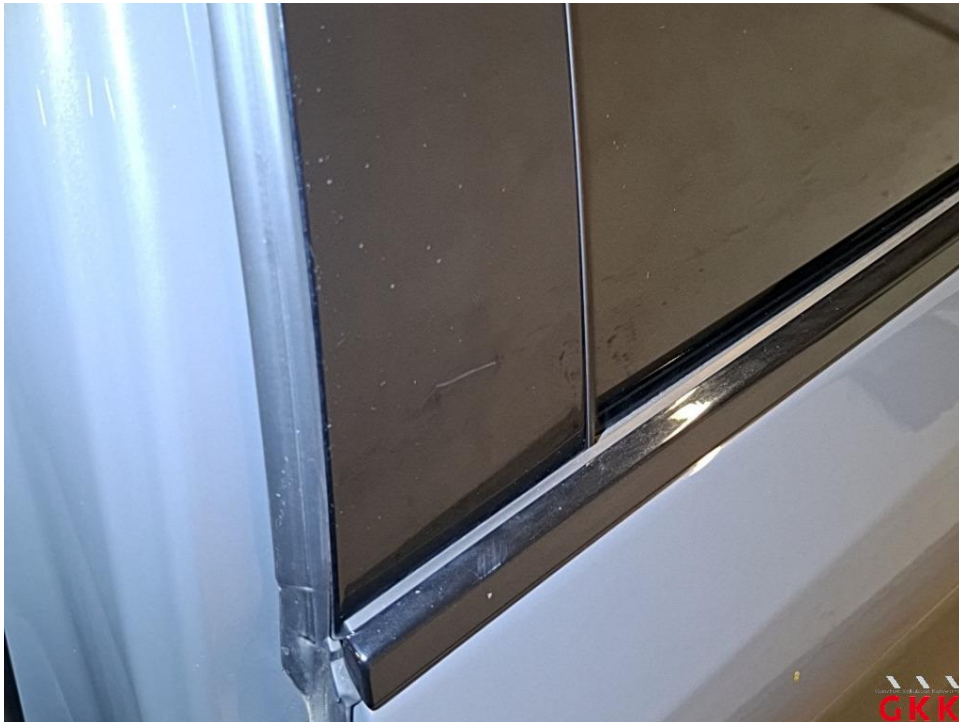
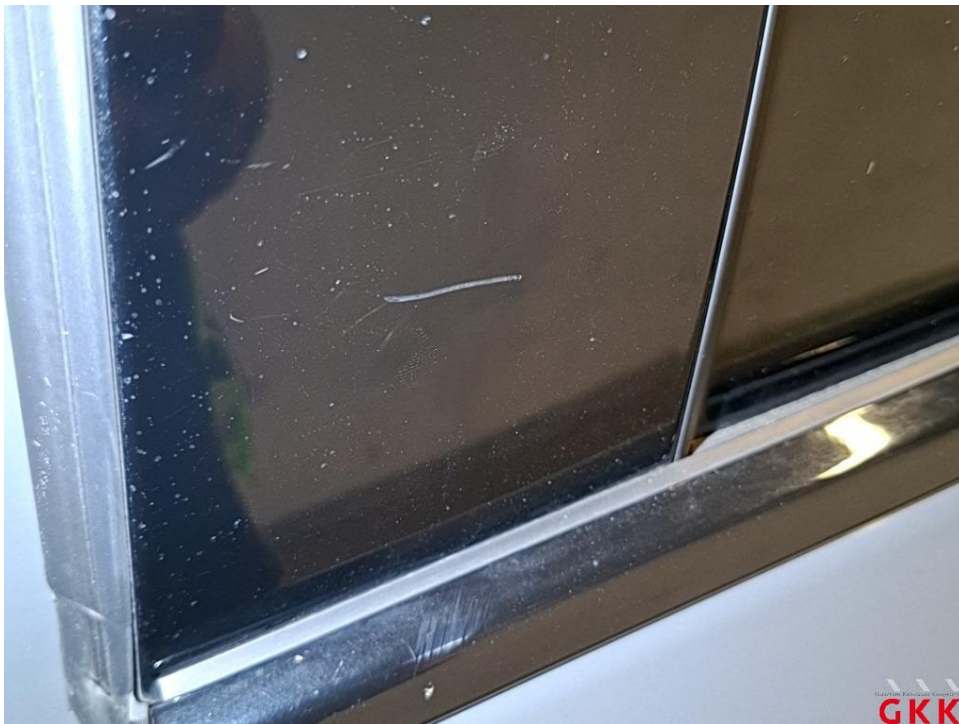
| <b>Front</b> (Angaben ohne MwSt.) | Reparaturkosten | MW |
|---|---|---|
| Tür vorne links Blende -Fensterrahmen-, verkratzt, ersetzen (Bild 31, Bild 32) | 145,55 € | 87,33 € |

Bild 31 Tür vorne links, Blende -Fensterrahmen-, verkratzt, ersetzen

Bild 32 Tür vorne links, Blende -Fensterrahmen-, verkratzt, ersetzen

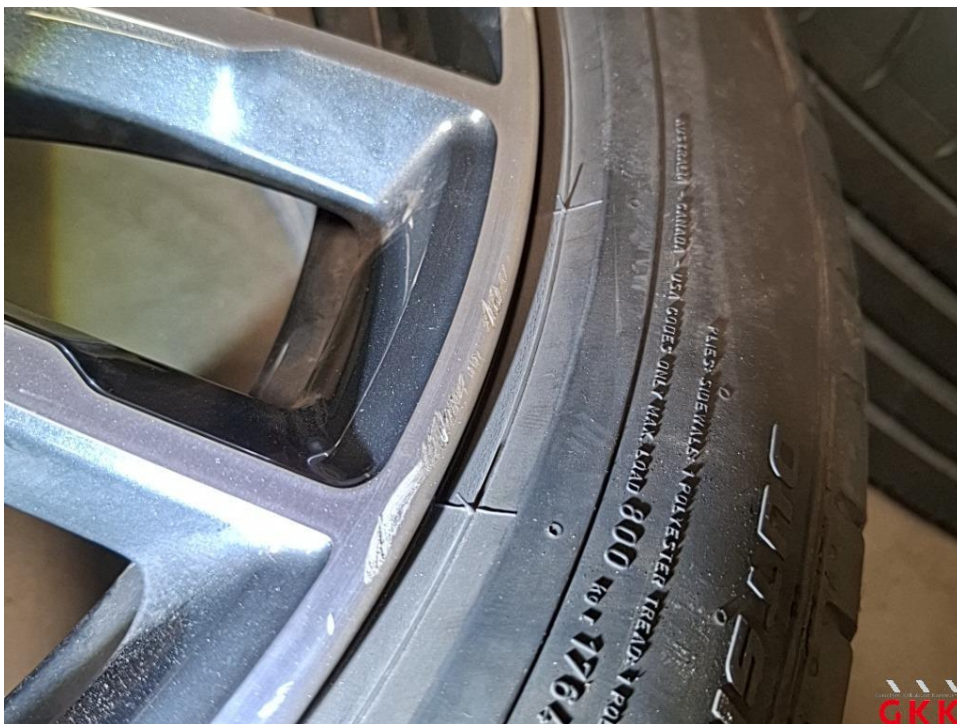
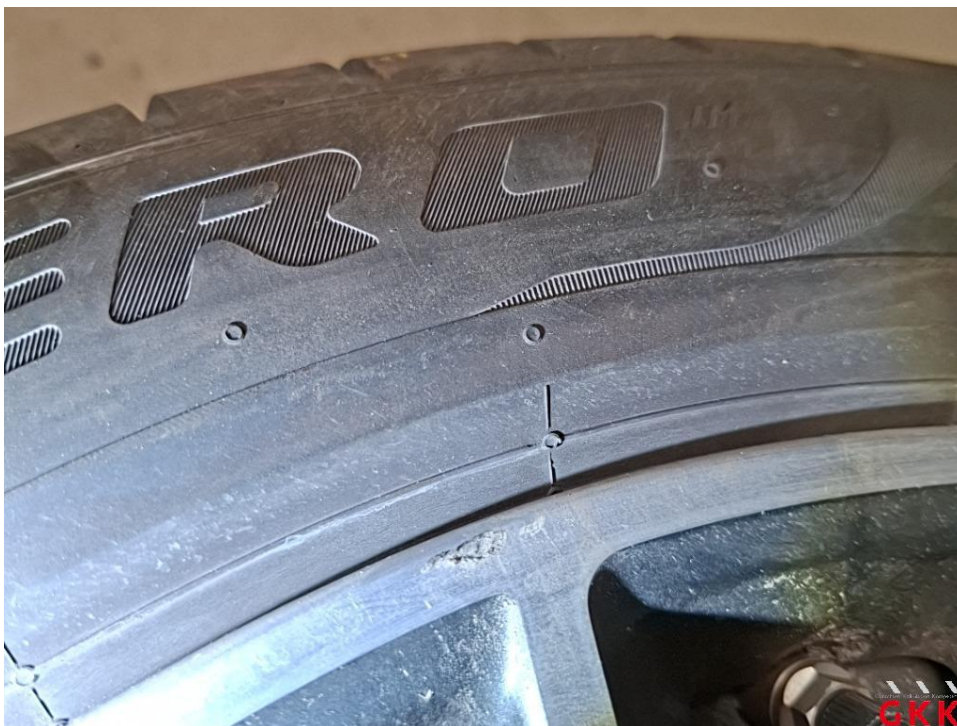
| <b>Front</b> (Angaben ohne MwSt.) | Reparaturkosten | MW |
|---|---|---|
| LM-Rad 2 x beiliegend, beschädigt, ersetzen (Bild 33, Bild 34) | 1126,90 € | 1126,90 € |

Bild 33 LM-Rad, 2 x beiliegend, beschädigt, ersetzen

Bild 34 LM-Rad, 2 x beiliegend, beschädigt, ersetzen

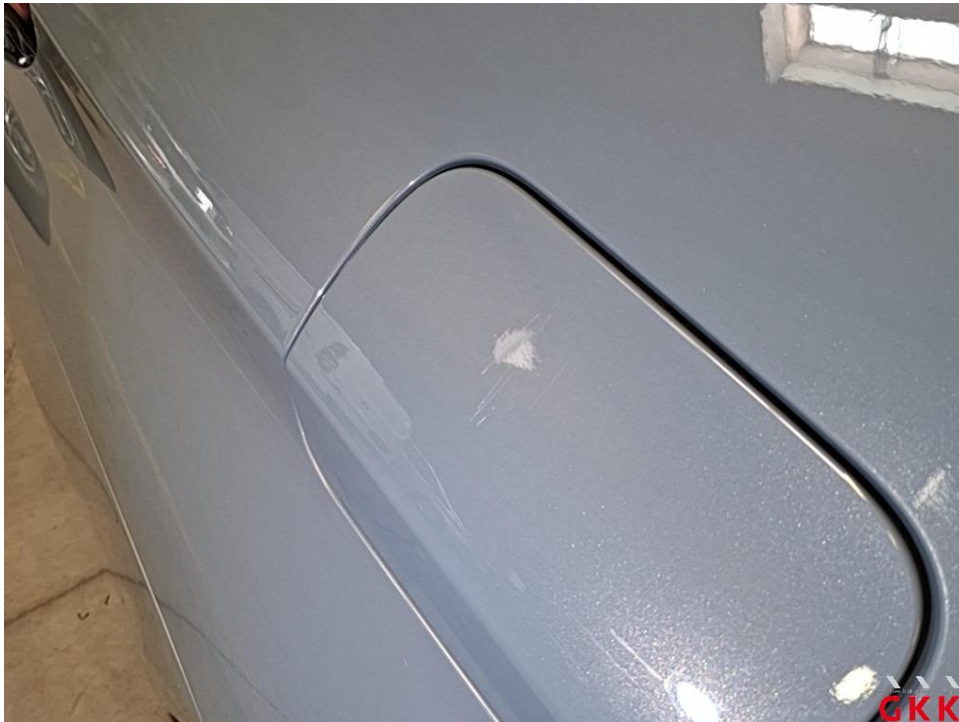
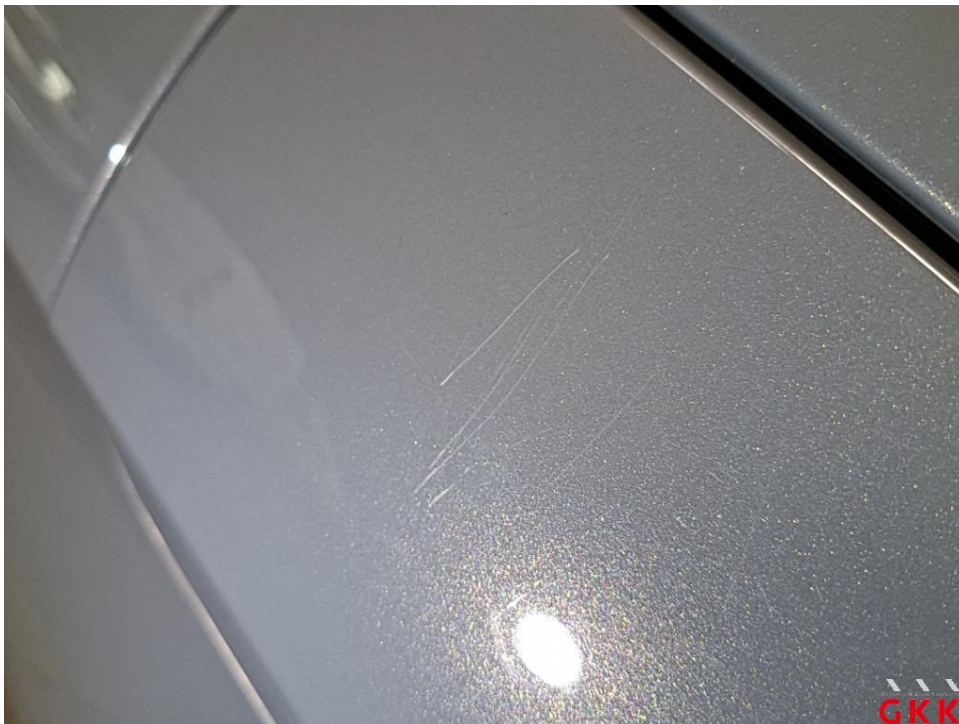
| <b>Front</b> (Angaben ohne MwSt.) | Reparaturkosten | MW |
|---|---|---|
| Tankdeckel, verkratzt, lackieren (Bild 35, Bild 36) | 231,37 € | 138,82 € |

Bild 35 Tankdeckel, verkratzt, lackieren

Bild 36 Tankdeckel, verkratzt, lackieren

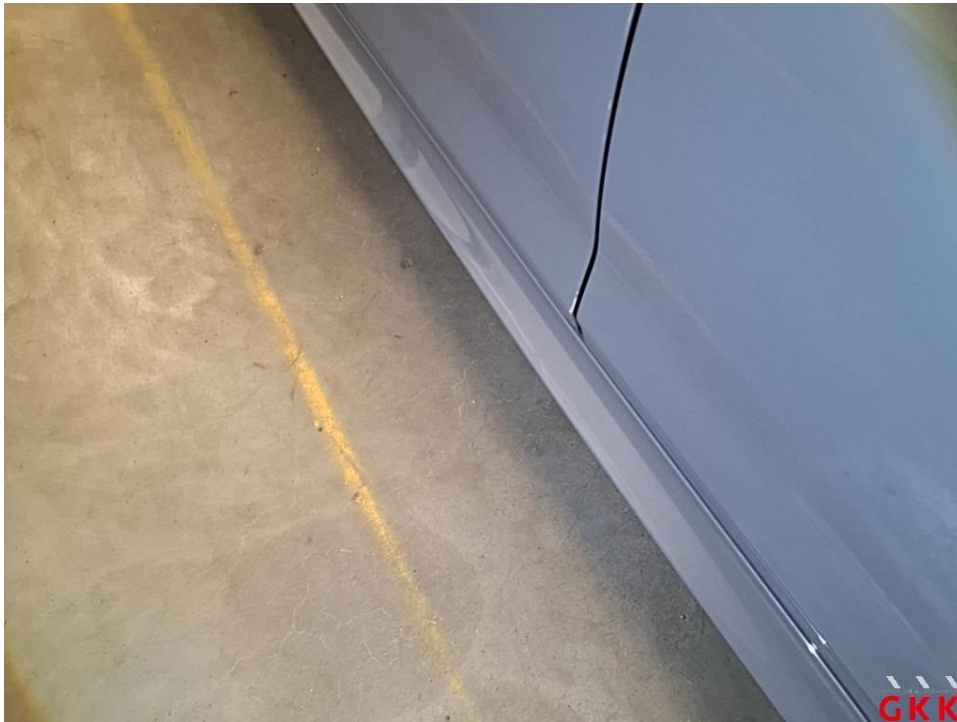
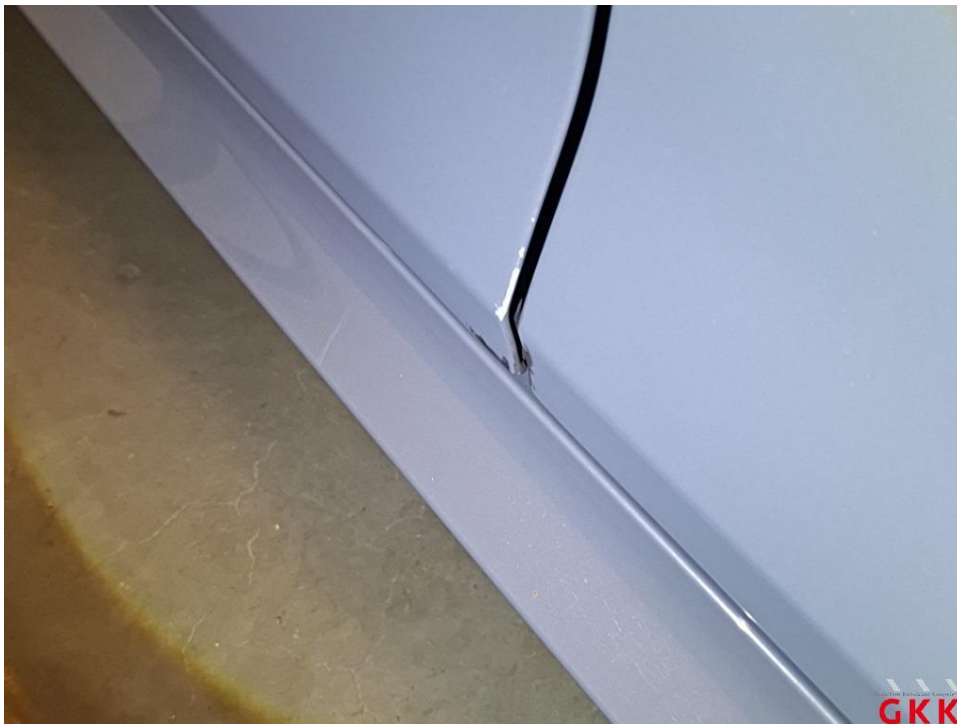
| <b>Front</b> (Angaben ohne MwSt.) | Reparaturkosten | MW |
|---|---|---|
| Tür vorne links Kante, beschädigt, Smartrepair (Bild 37, Bild 38) | 80,00 € | 80,00 € |

Bild 37 Tür vorne links, Kante, beschädigt, Smartrepair

Bild 38 Tür vorne links, Kante, beschädigt, Smartrepair
