## INFORME DE INSPECCIÓN

9401NHF / WBA11EG0305475842 / 5475842

| Marca: | BMW | Combustible: | DIESEL |

| Fecha Inspección: | 09/07/2026 | RaC: | SIXT RENT A CAR |

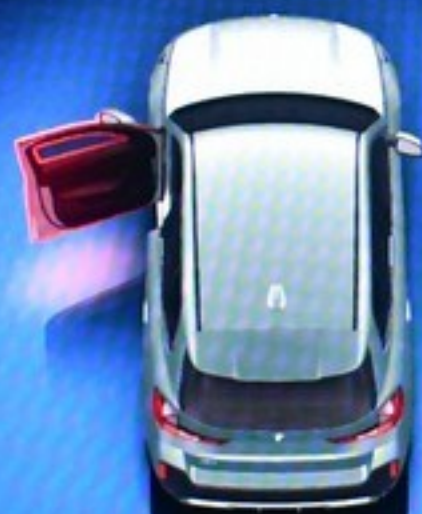
Total 19242 km

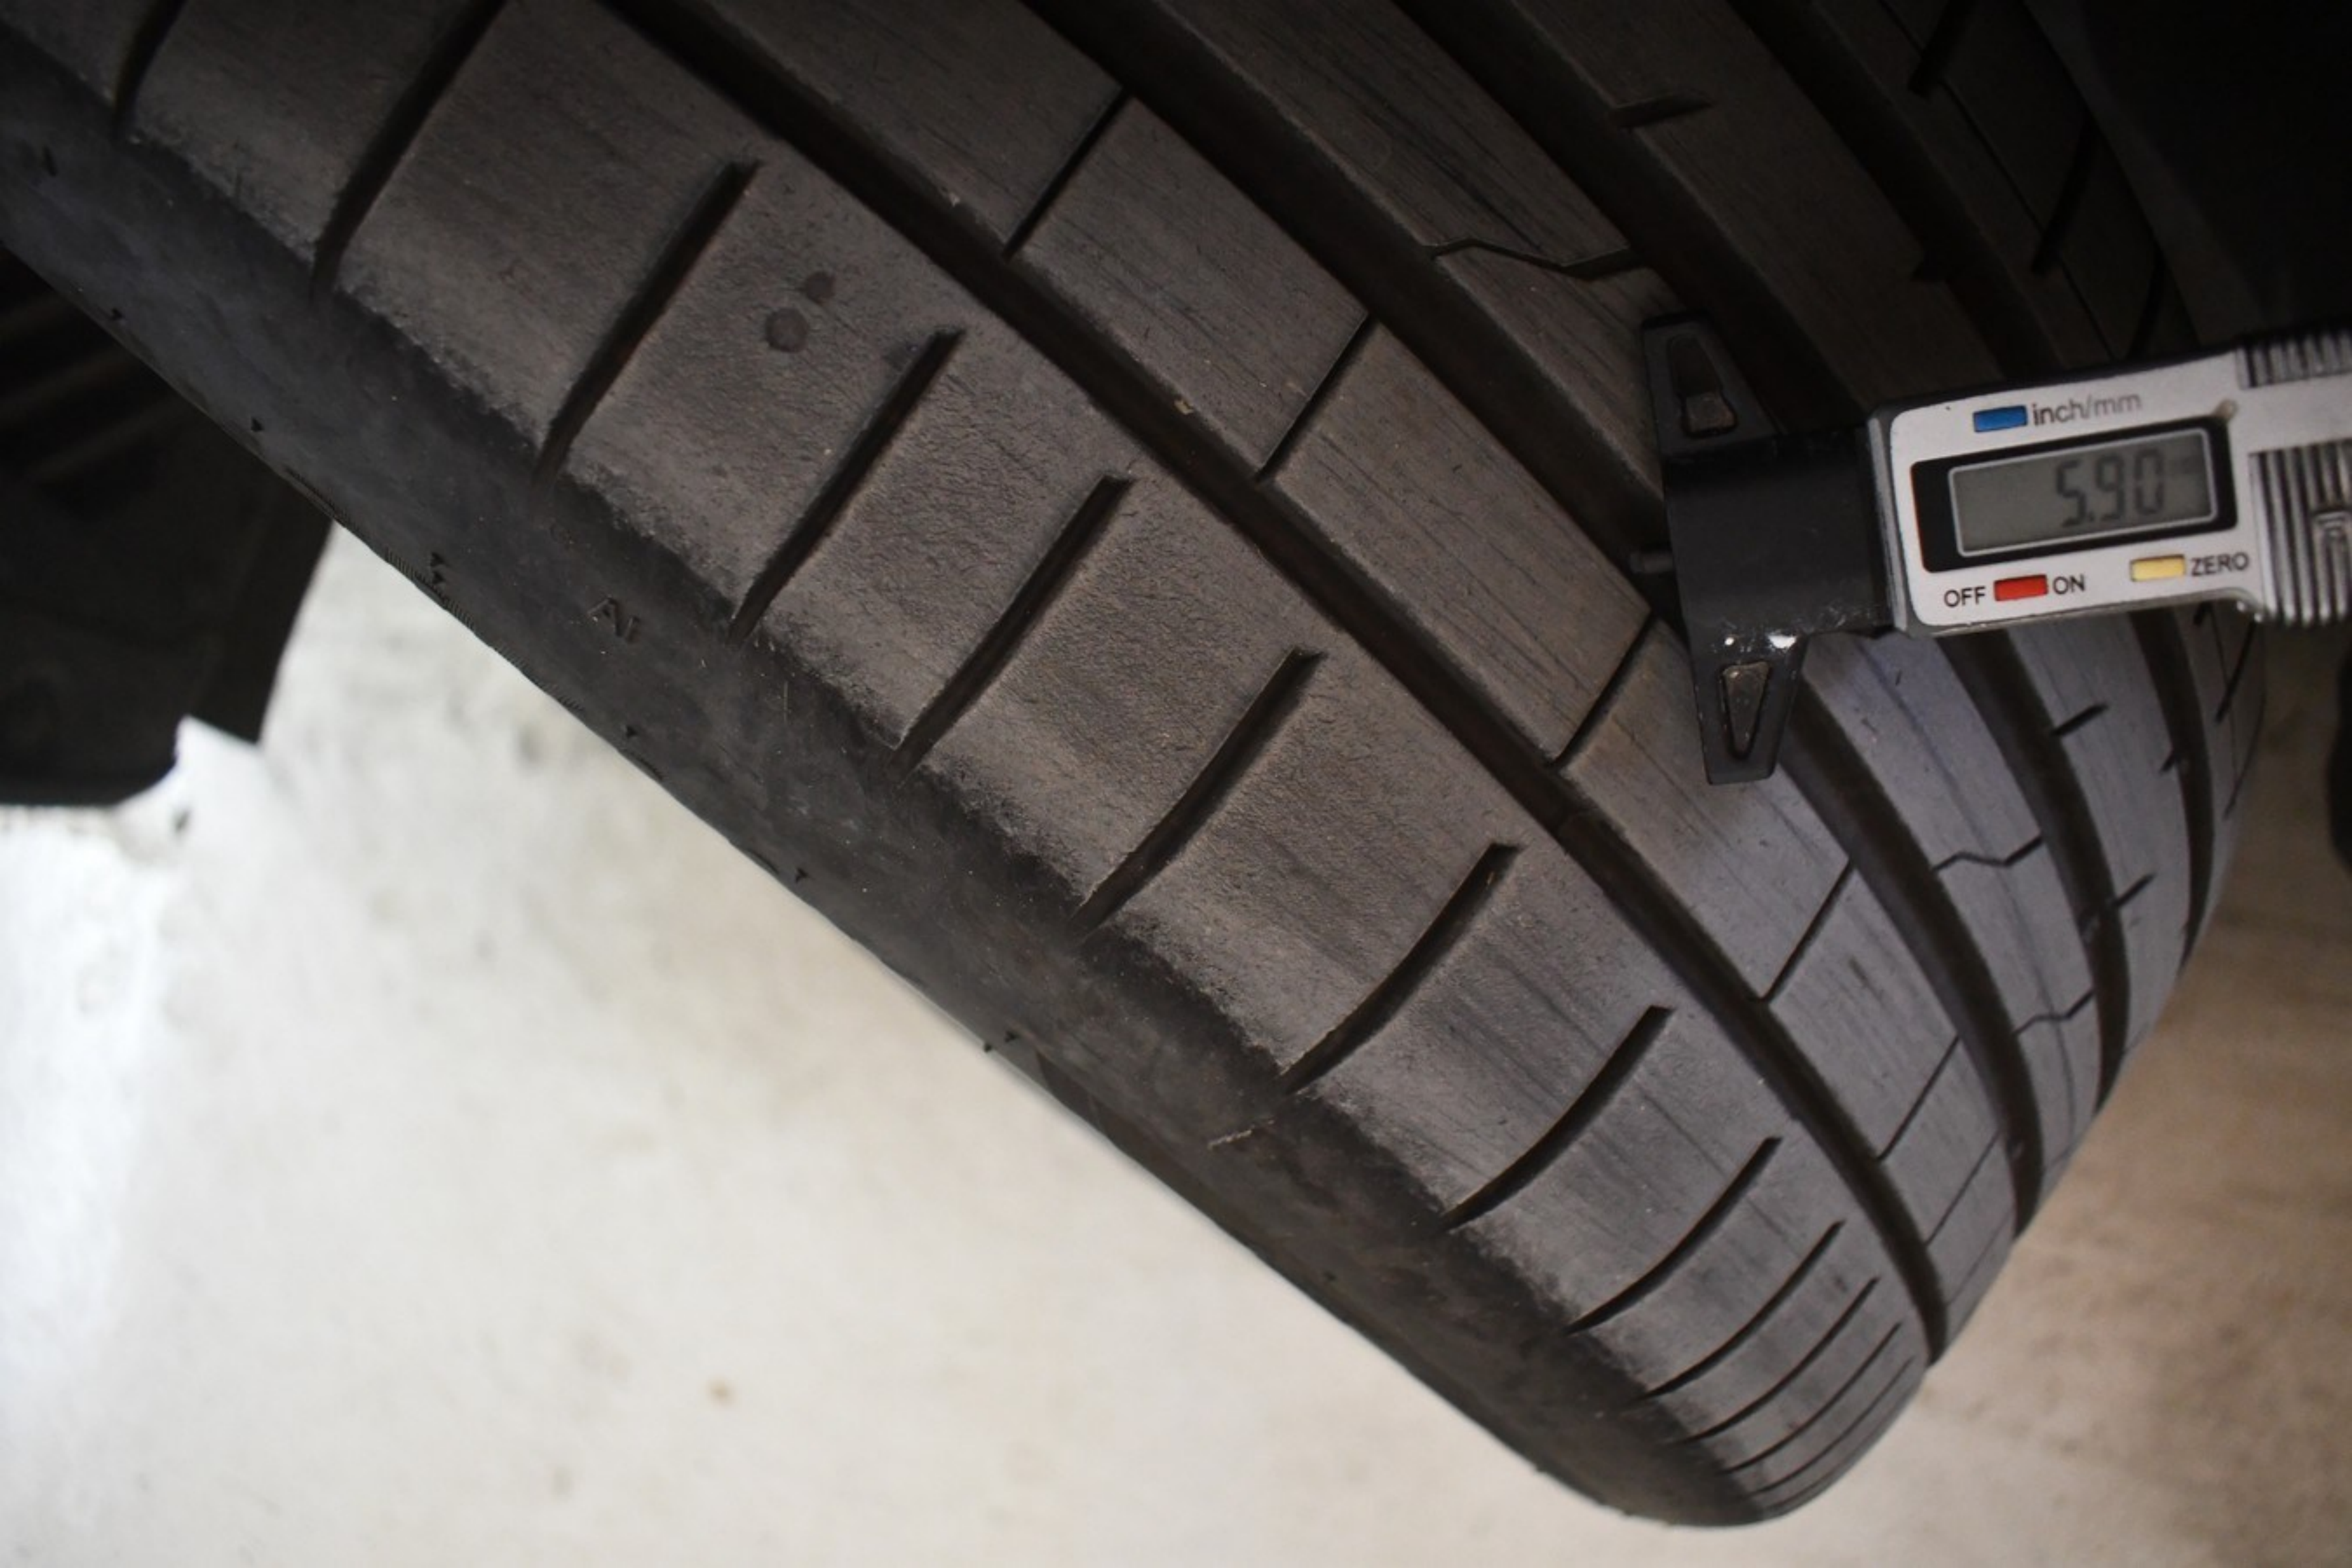
5.90

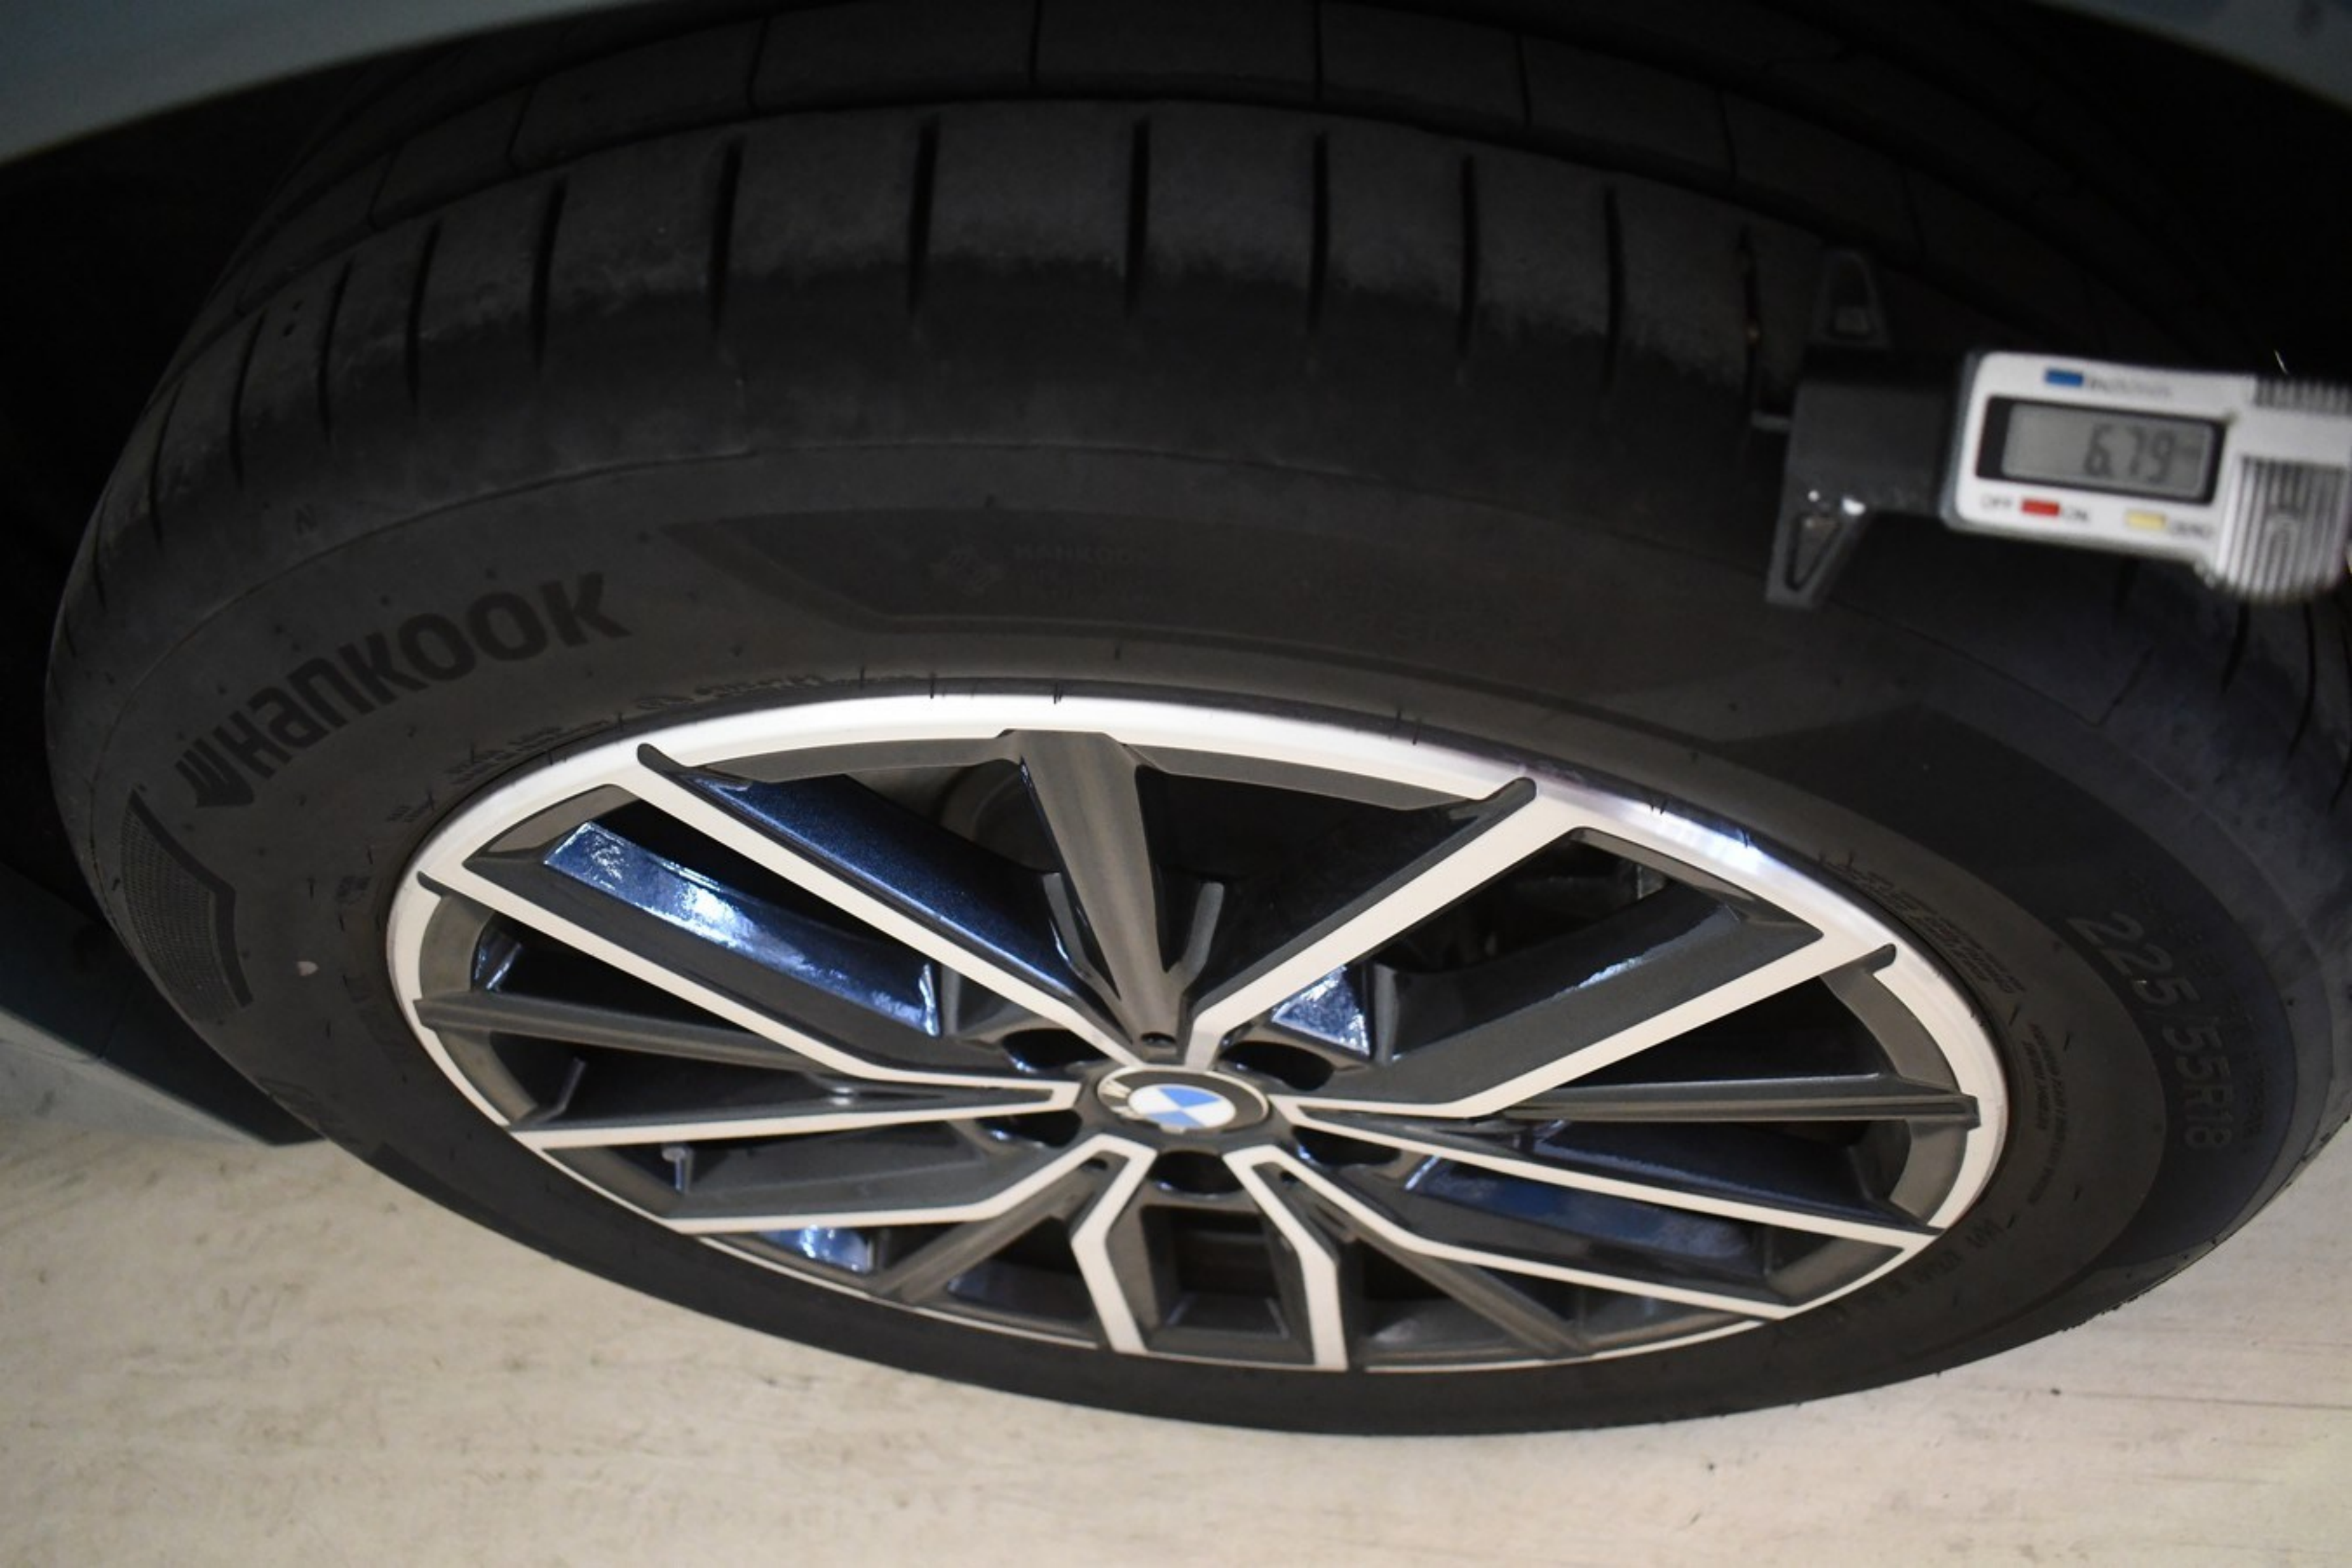
6.79

HANKOOK

225 55R18

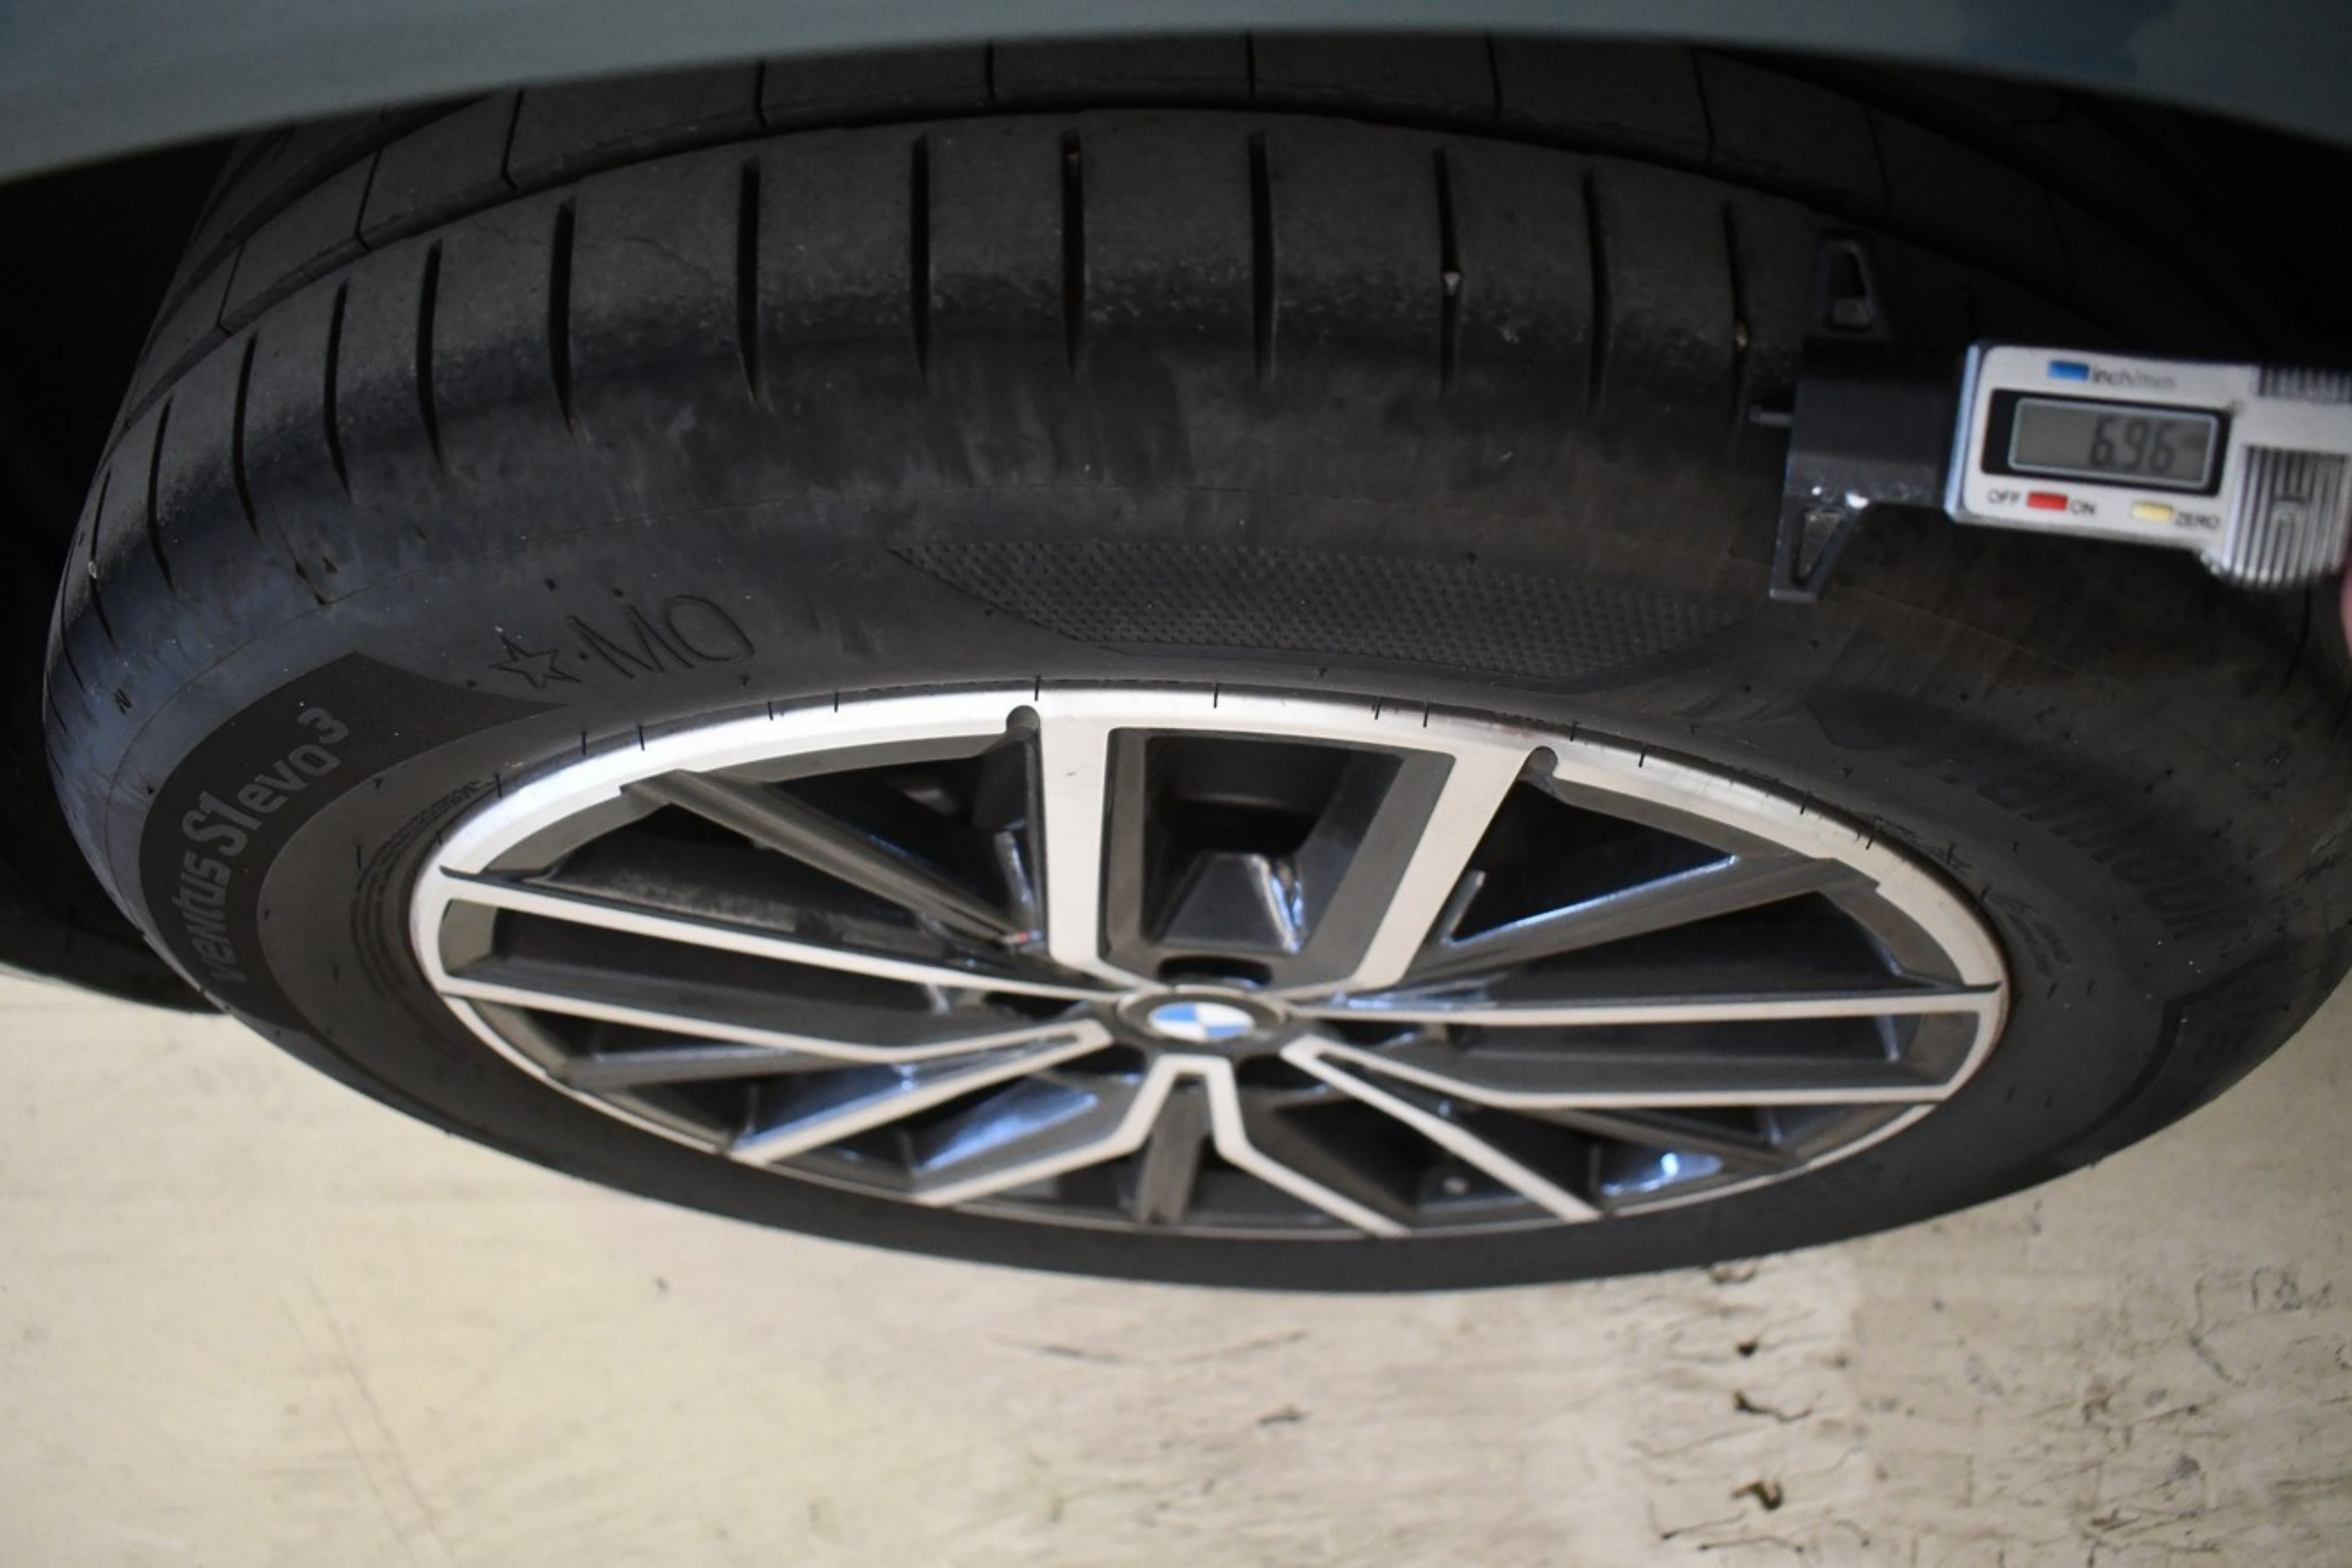
inch/mm  
6.95  
OFF ON ZERO

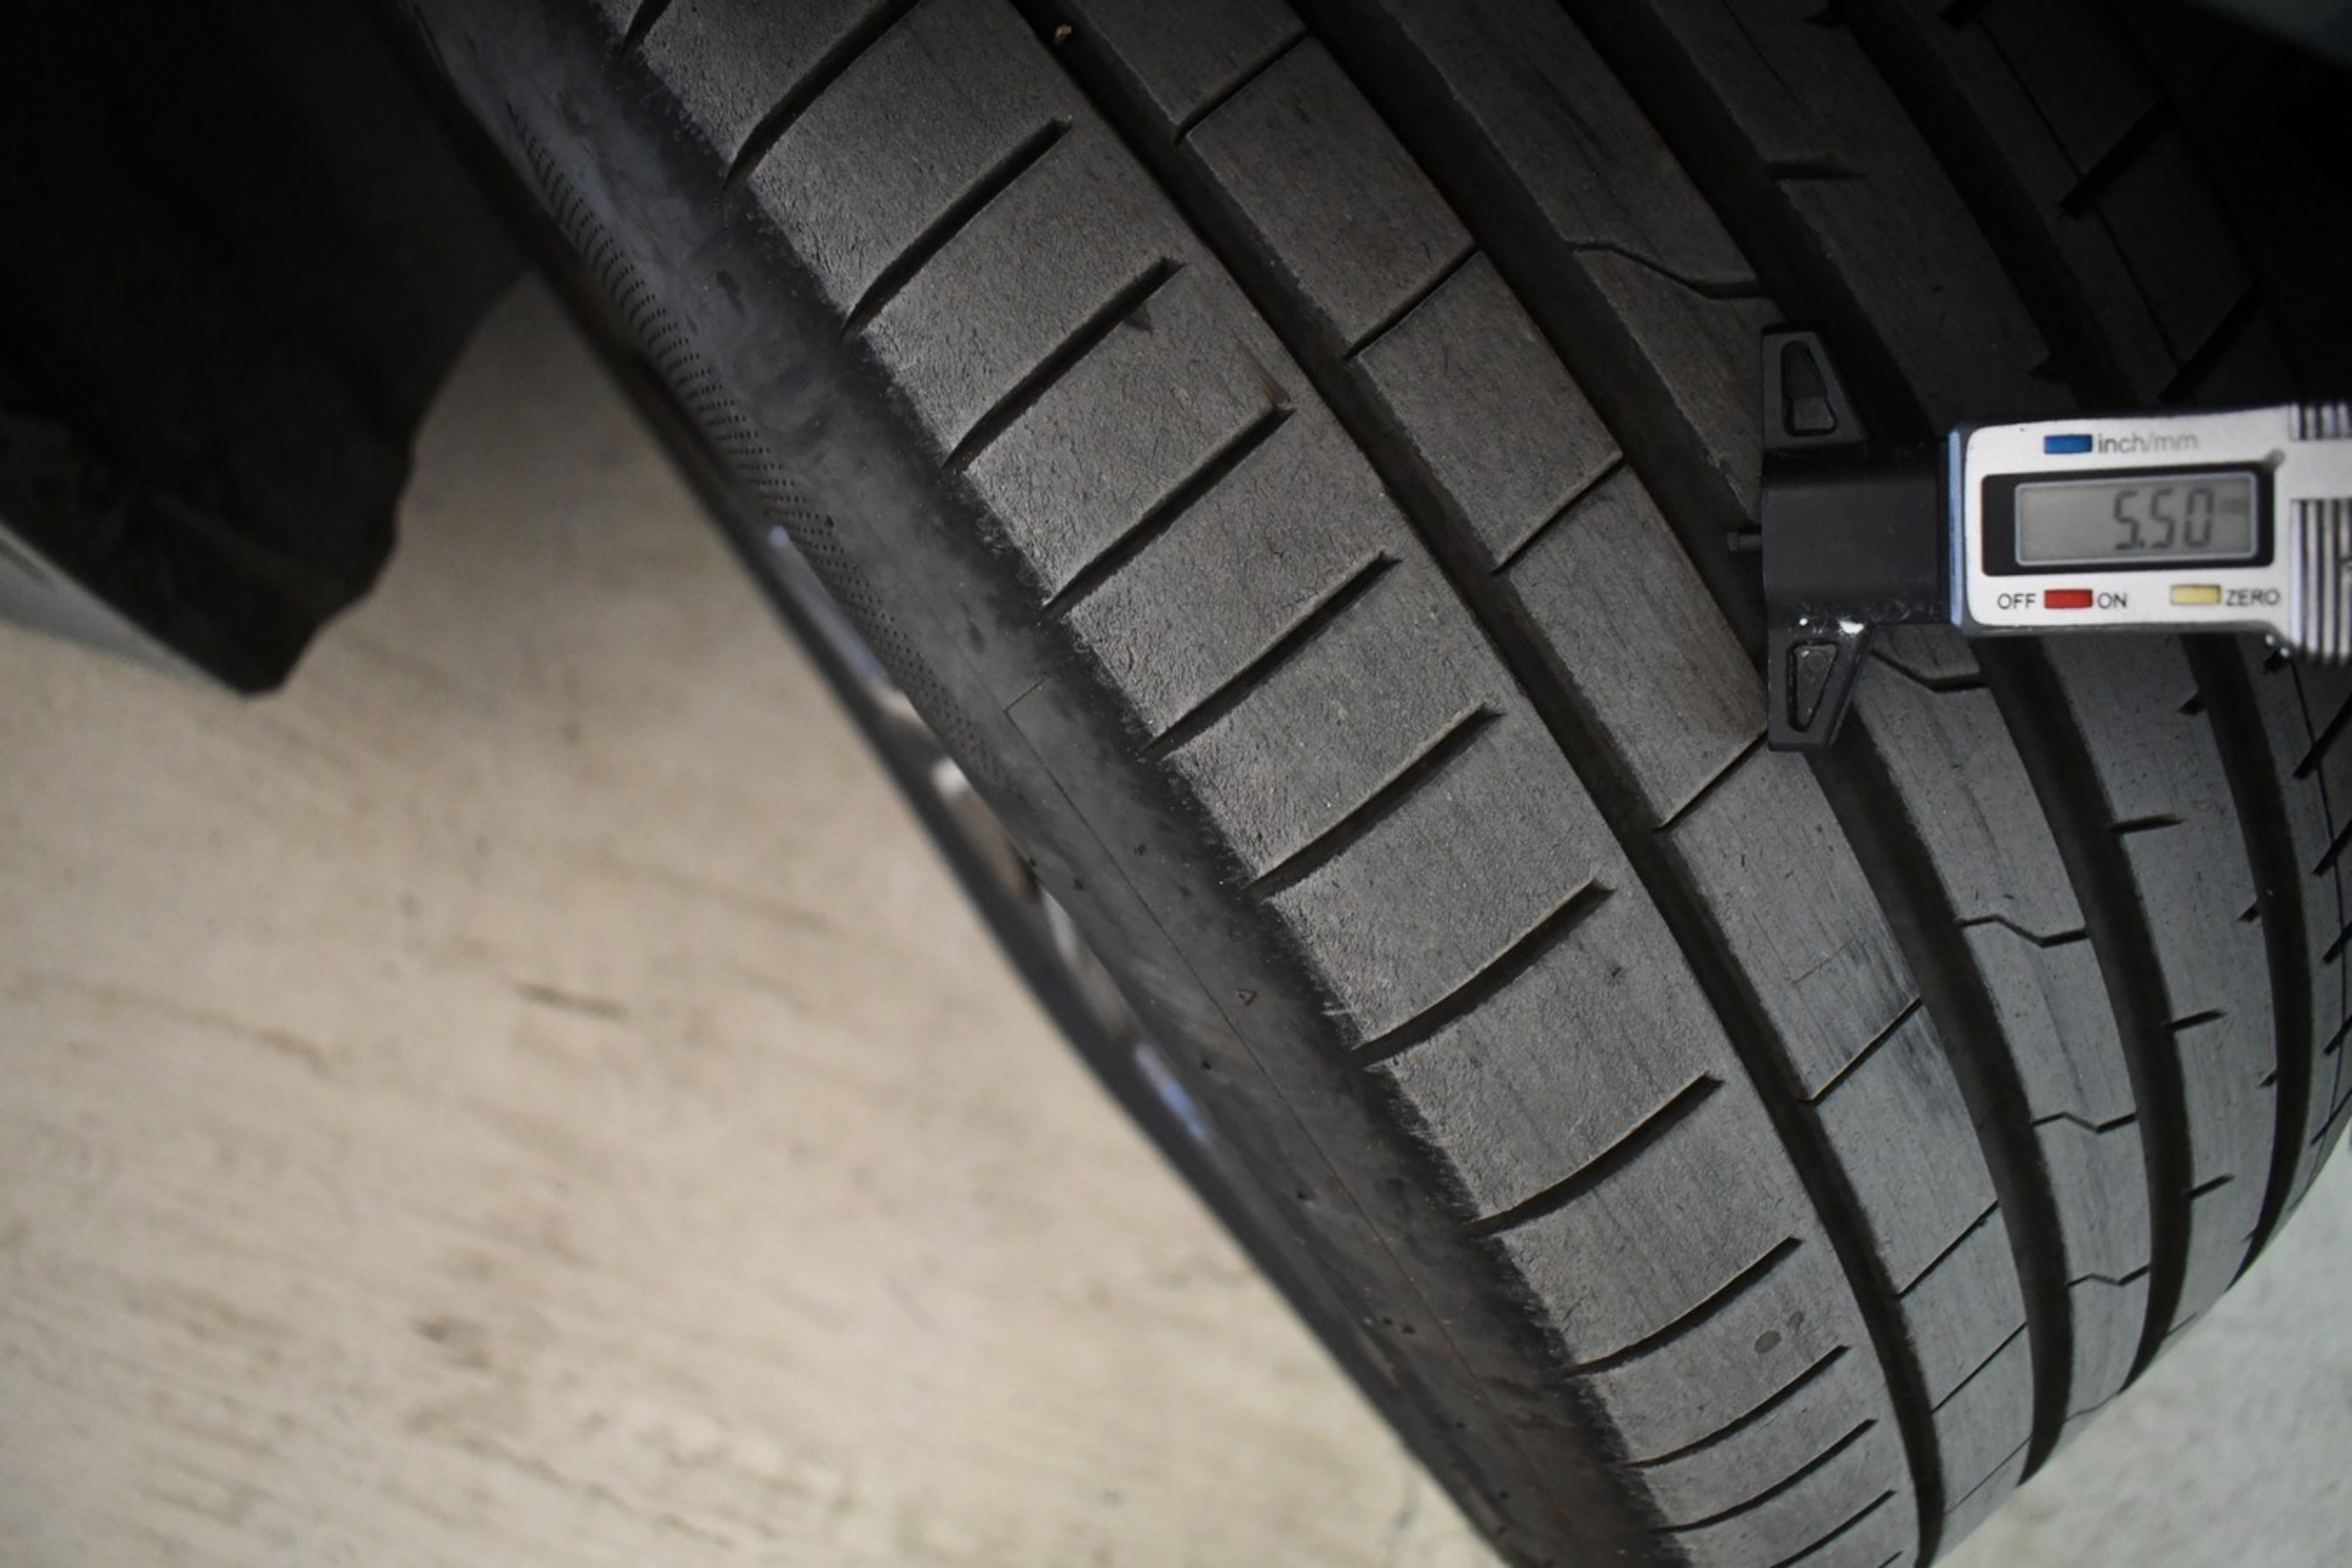
5.50
