# Wertgutachten

| Hersteller / Modell | Mercedes-Benz Sprinter | | |
| Kennzeichen | | Fahrgestellnummer | W1V3KBFZXSP732650 |

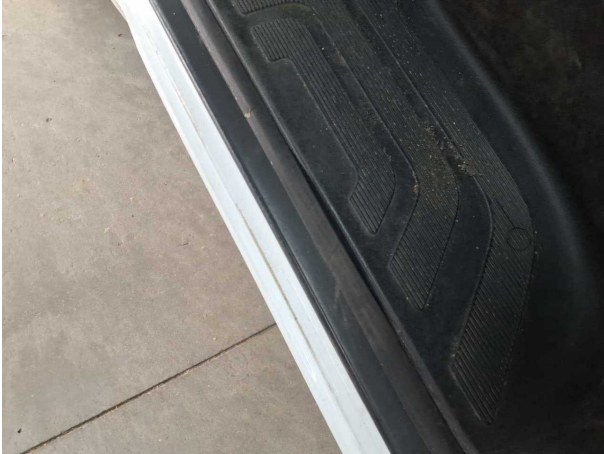
| Nr. | Bauteilgruppe | Beschreibung | Kosten (netto) |
|---|---|---|---|
| 1 | Karosserie | Türdichtung vorn links - gebrochen / gerissen - erneuern | 86,00 € |

**Beschädigung #1:** Karosserie: Türrichtung vorn links - gebrochen / gerissen - erneuern

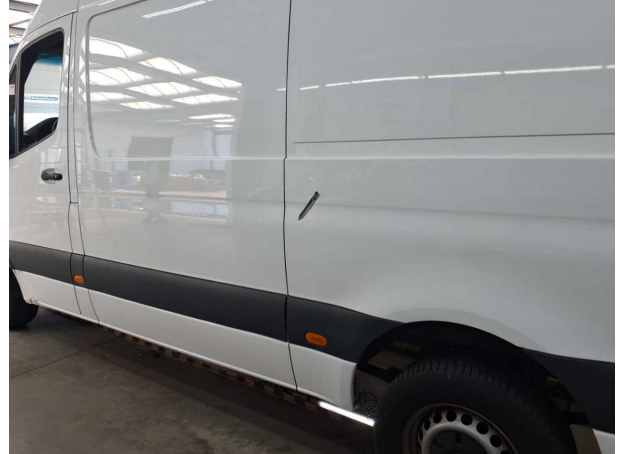
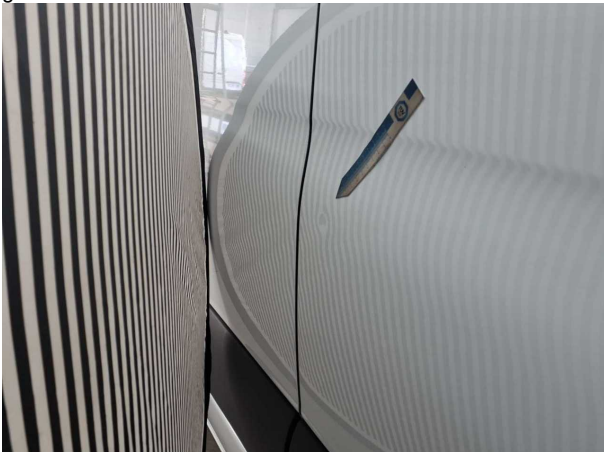
| Nr. | Bauteilgruppe | Beschreibung | Kosten (netto) |
|---|---|---|---|
| 2 | Seitenwand links | Seitenwand - Delle(n) - Smart Repair | 100,00 € |

**Beschädigung #2:** Seitenwand links: Seitenwand - Delle(n) - Smart Repair

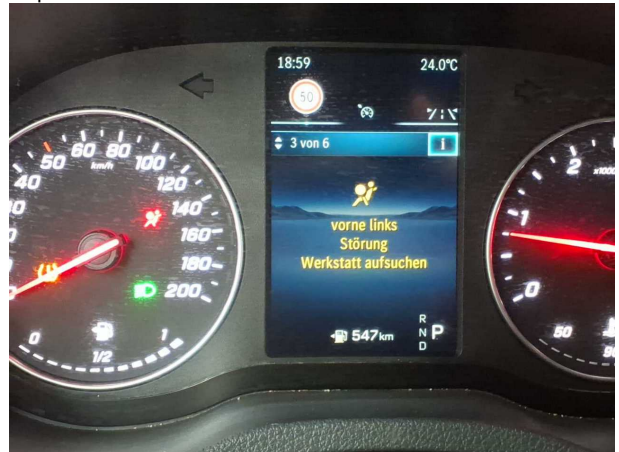
| Nr. | Bauteilgruppe | Beschreibung | Kosten (netto) |
|---|---|---|---|
| 3 | Instrumententafel | Kontrollleuchte (Mehrkosten möglich) - leuchtet - Diagnose durchführen | 150,00 € |

**Beschädigung #3:** Instrumententafel: Kontrollleuchte (Mehrkosten möglich) - leuchtet - Diagnose durchführen

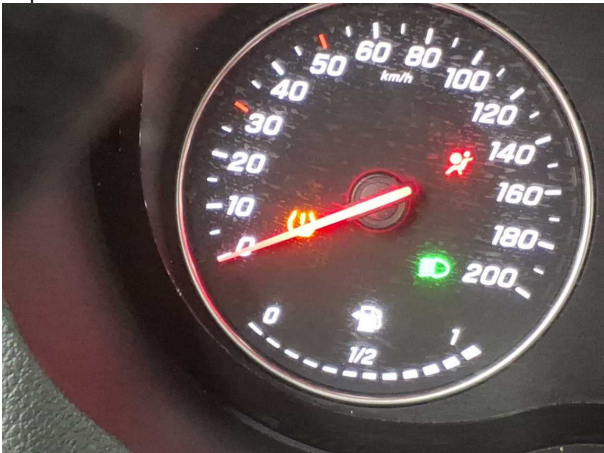
| Nr. | Bauteilgruppe | Beschreibung | Kosten (netto) |
|---|---|---|---|
| 4 | Instrumententafel | Kontrollleuchte (Mehrkosten möglich) - leuchtet - Diagnose durchführen | 150,00 € |

**Beschädigung #4:** Instrumententafel: Kontrollleuchte (Mehrkosten möglich) - leuchtet - Diagnose durchführen

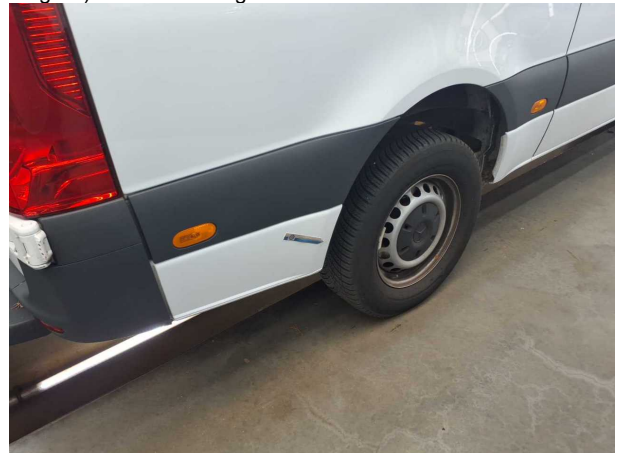
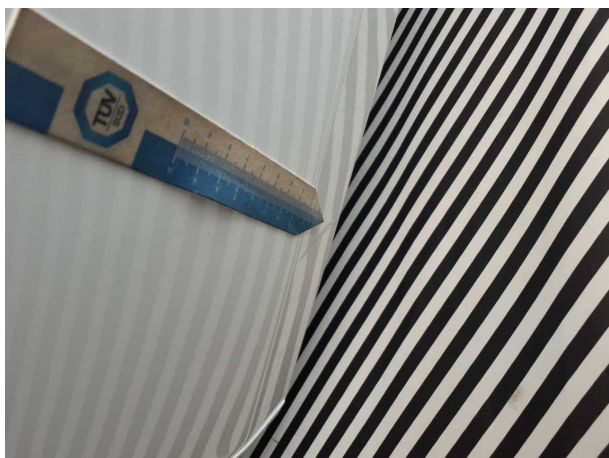
| Nr. | Bauteilgruppe | Beschreibung | Kosten (netto) |
|---|---|---|---|
| 5 | Seitenwand rechts | Seitenwand (Beplankung unten hinten) - Delle / Lackschaden - Smart Repair | 150,00 € |

**Beschädigung #5:** Seitenwand rechts: Seitenwand (Bepankung unten hinten) - Delle / Lackschaden - Smart Repair

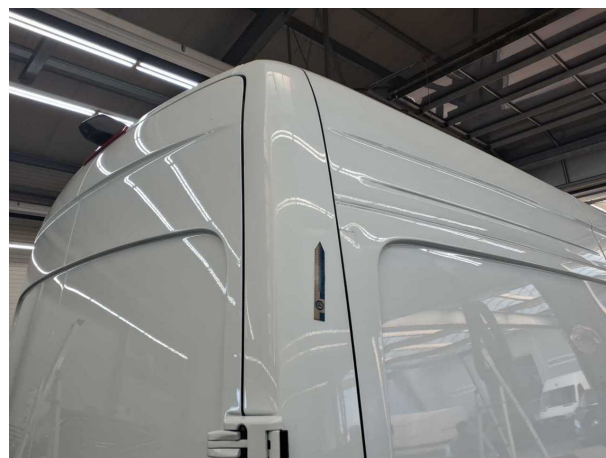
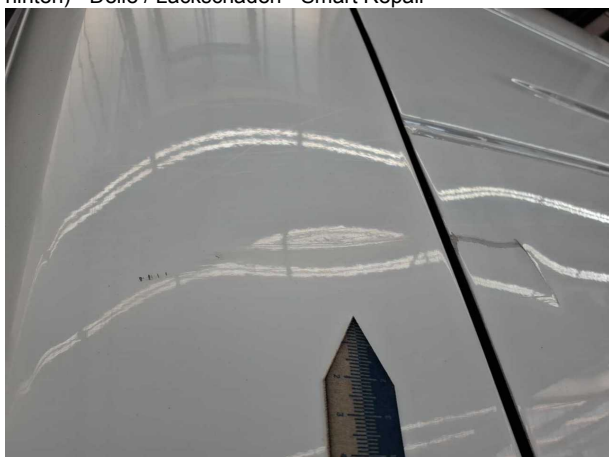
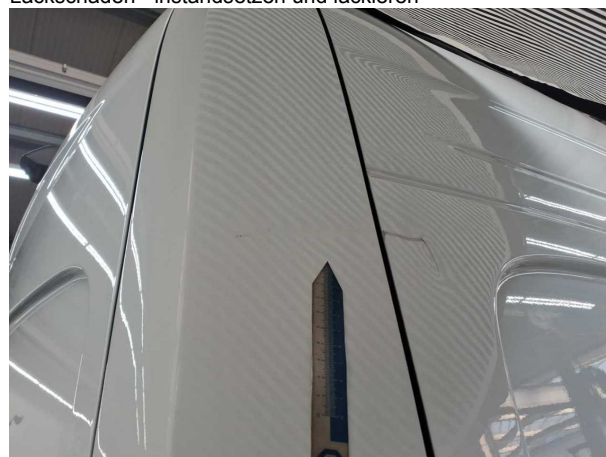
| Nr. | Bauteilgruppe | Beschreibung | Kosten (netto) |
|---|---|---|---|
| 6 | Karosserie | Eckbeplankung rechts - Delle / Lackschaden - instandsetzen und lackieren | 379,00 € |

**Beschädigung #6:** Karosserie: Eckbeplankung rechts - Delle / Lackschaden - instandsetzen und lackieren

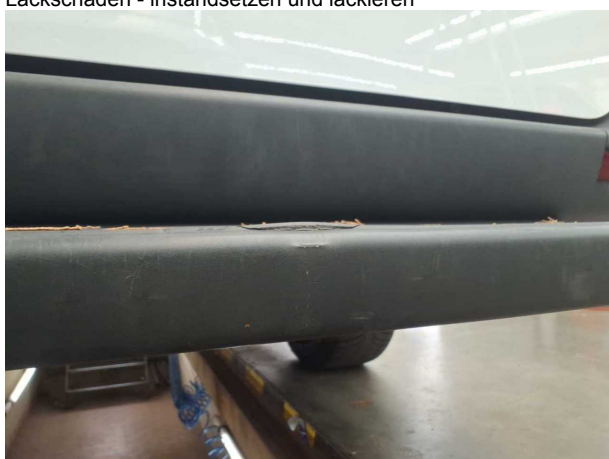
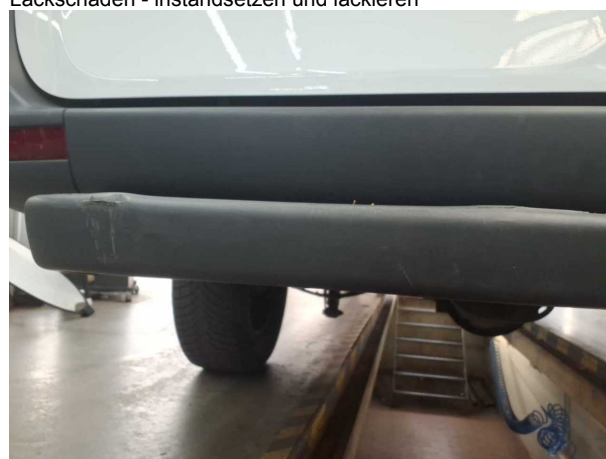
| Nr. | Bauteilgruppe | Beschreibung | Kosten (netto) |
|---|---|---|---|
| 7 | Stoßfänger hinten | Verkl. Stoßfänger Auftritt mit Parktronic - gebrochen / gerissen - erneuern | 514,00 € |

**Beschädigung #7:** Stossfänger hinten: Verkl. Stossfänger Auftritt mit Parktronic - gebrochen / gerissen - erneuern

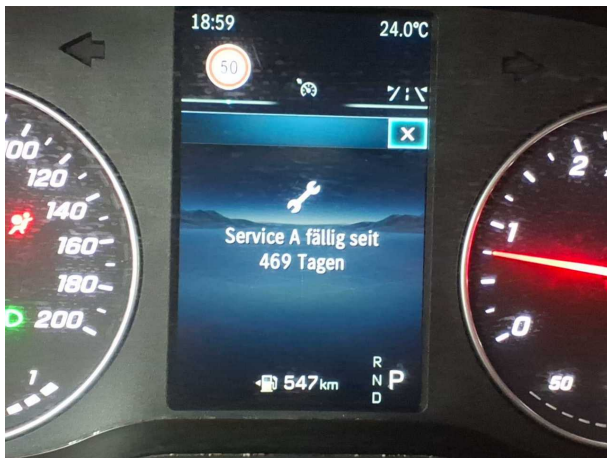
| Nr. | Bauteilgruppe | Beschreibung | Kosten (netto) |
|---|---|---|---|
| 8 | Sonstiges | Inspektion/Wartung - fällig - durchführen | 550,00 € |

**Beschädigung #8:** Sonstiges: Inspektion/Wartung - fällig - durchführen

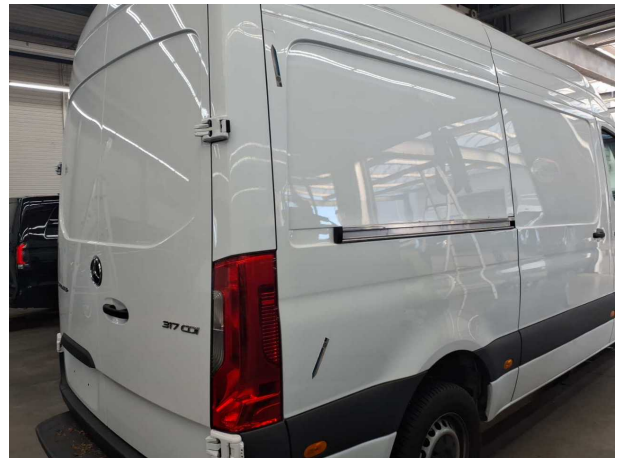
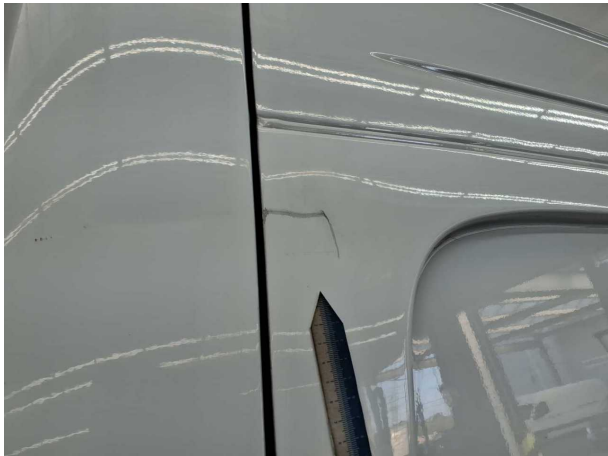
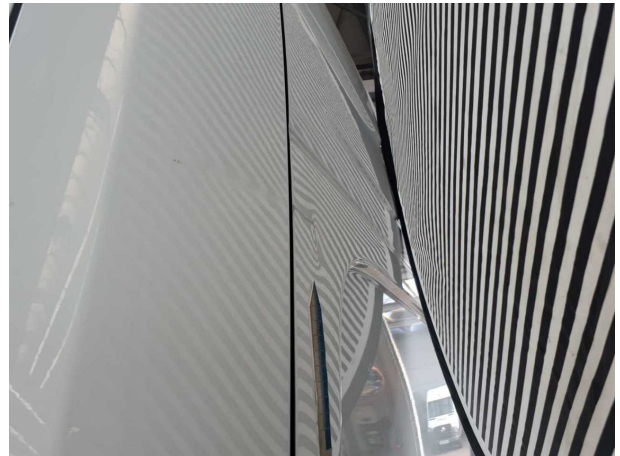
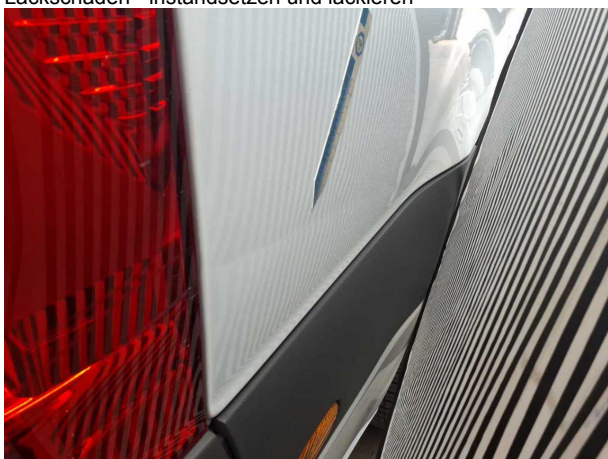
| Nr. | Bauteilgruppe | Beschreibung | Kosten (netto) |
|---|---|---|---|
| 9 | Seitenwand rechts | Seitenwand - Delle / Lackschaden - instandsetzen und lackieren | 653,70 € |

**Beschädigung #9:** Seitenwand rechts: Seitenwand - Delle / Lackschaden - instandsetzen und lackieren

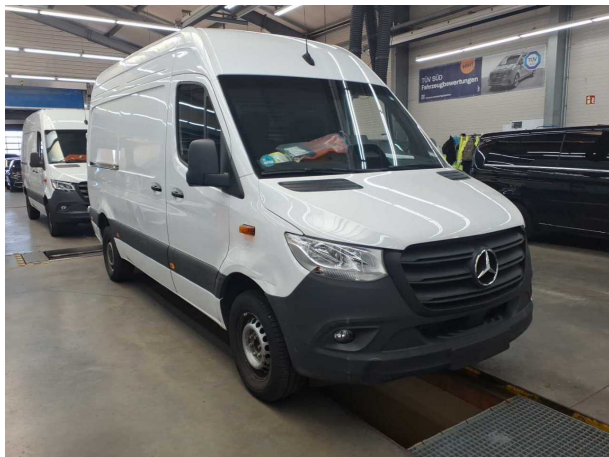
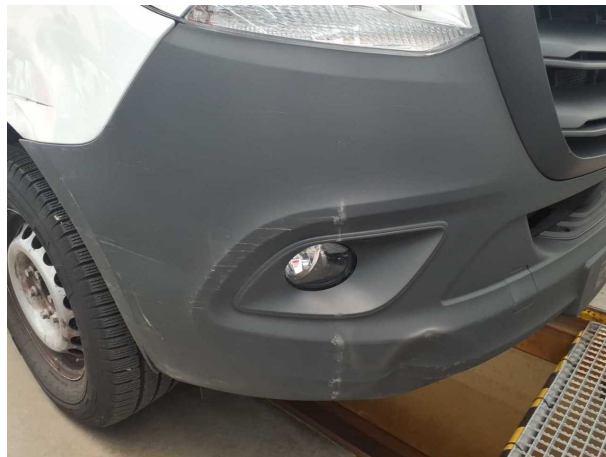
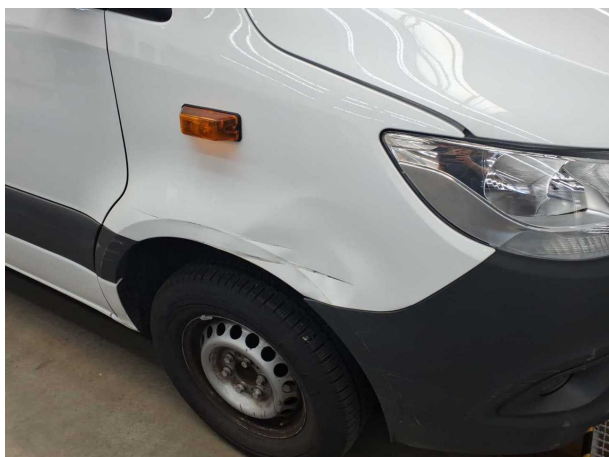
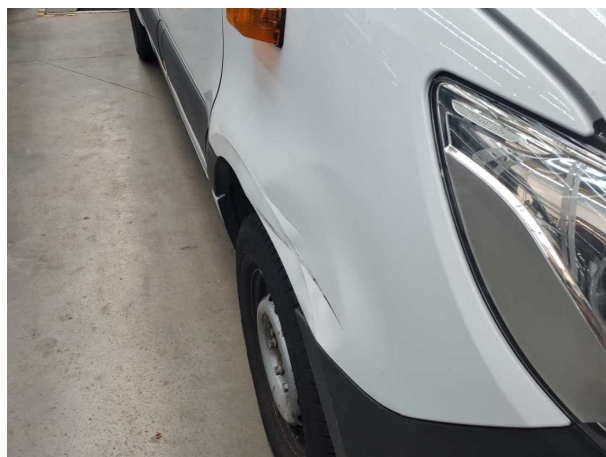
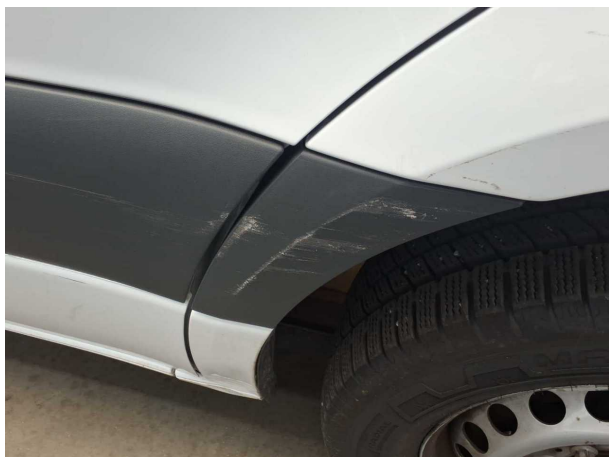
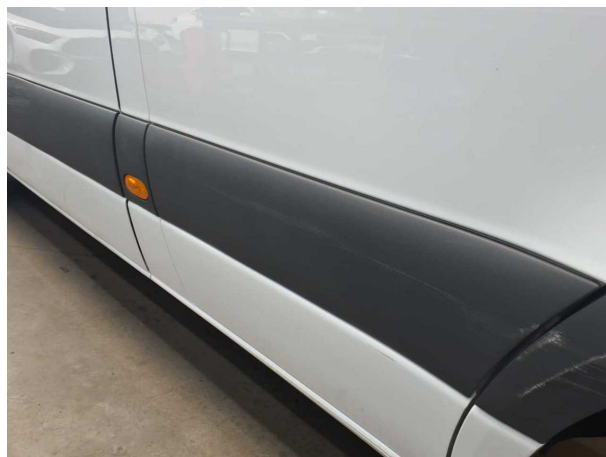
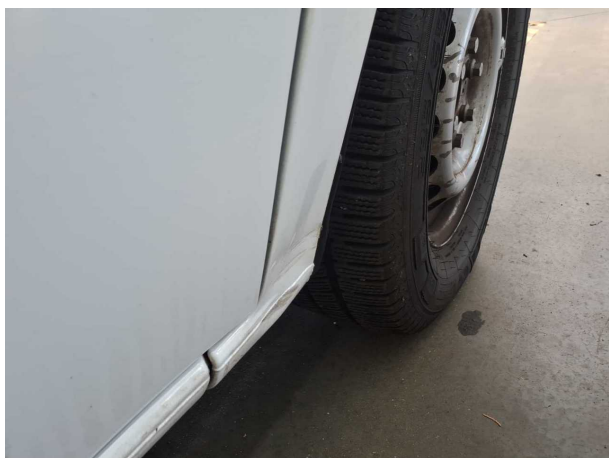
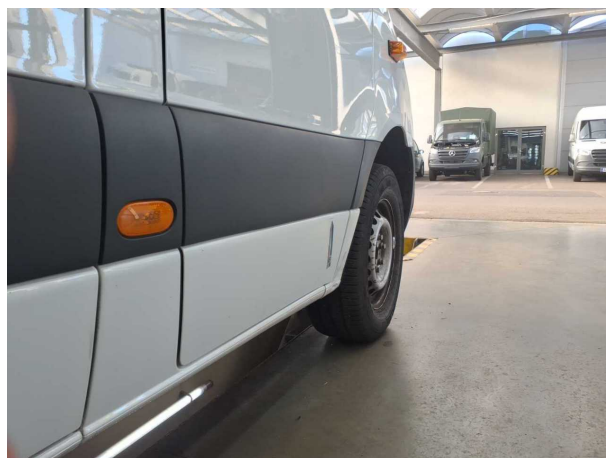
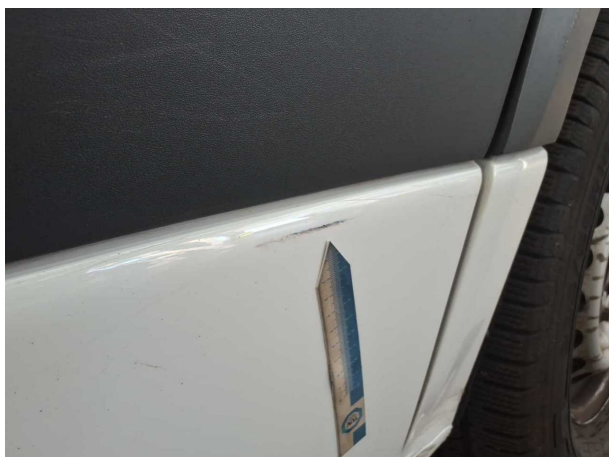
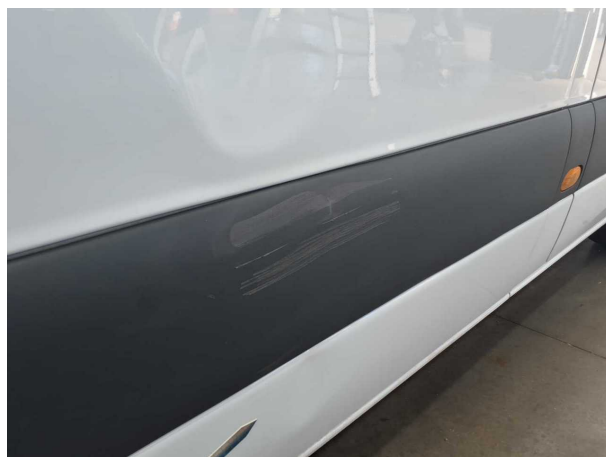
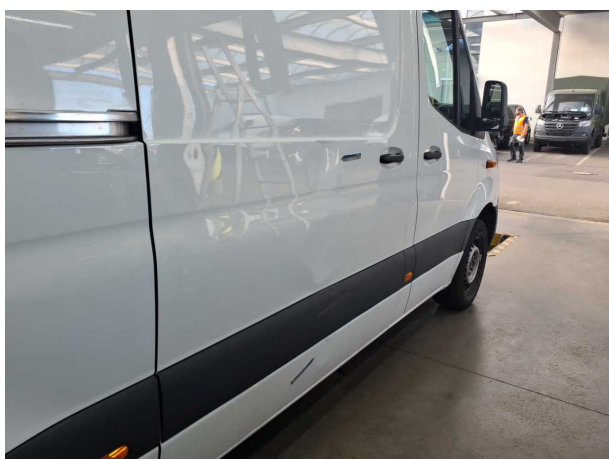
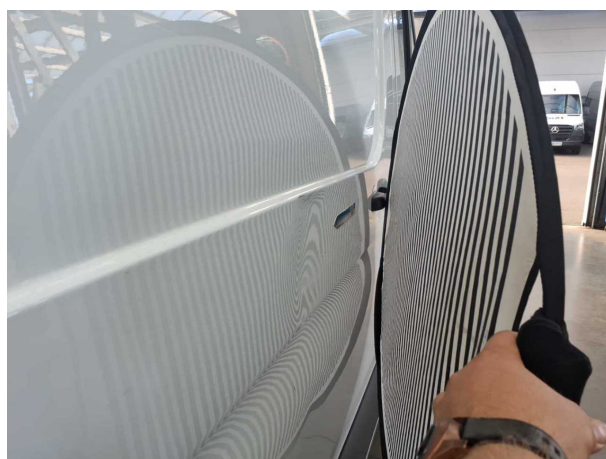
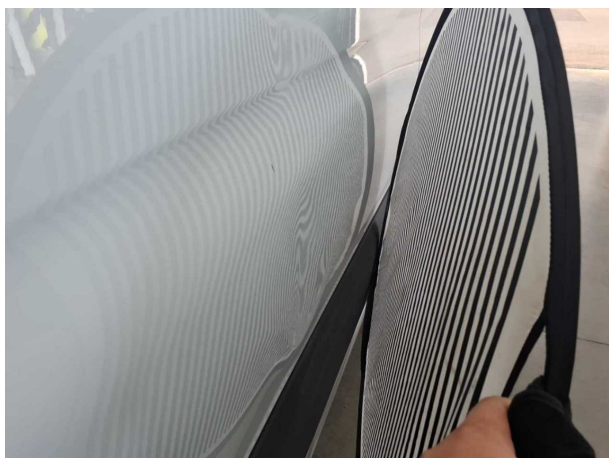
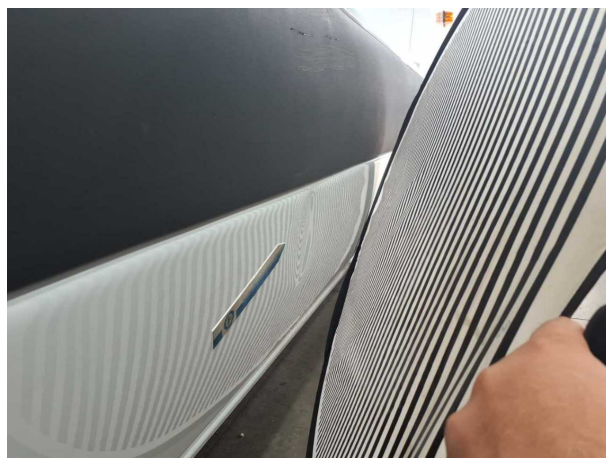
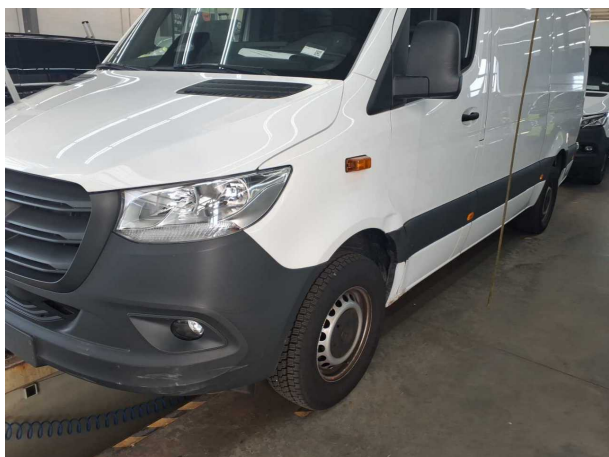
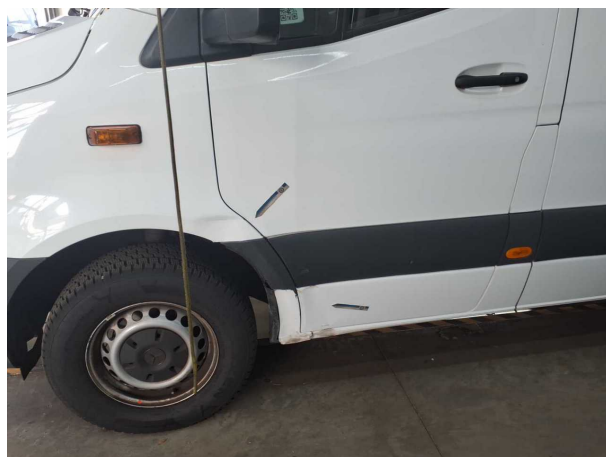
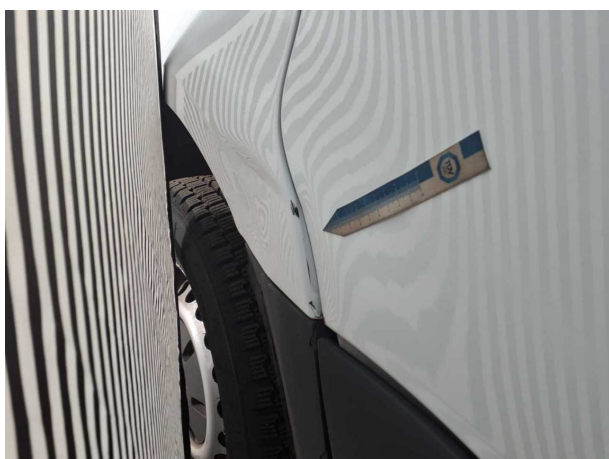
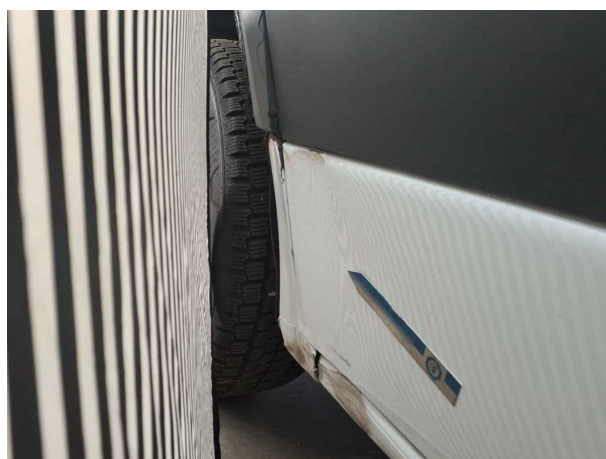
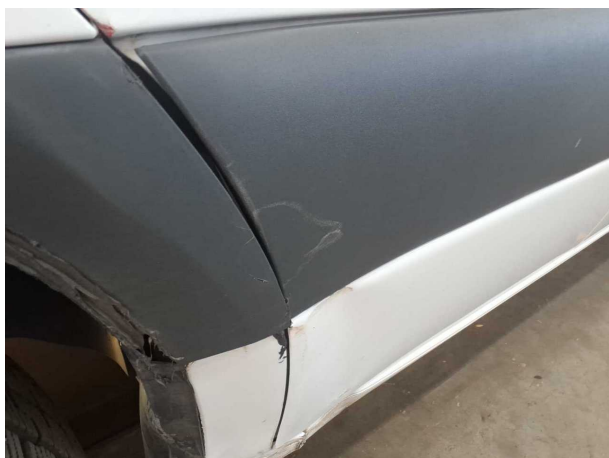
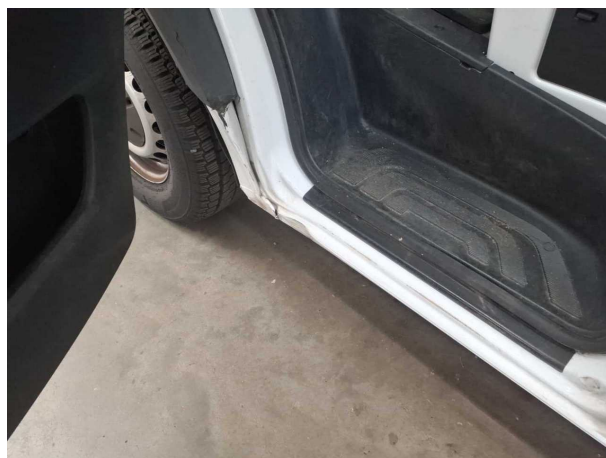
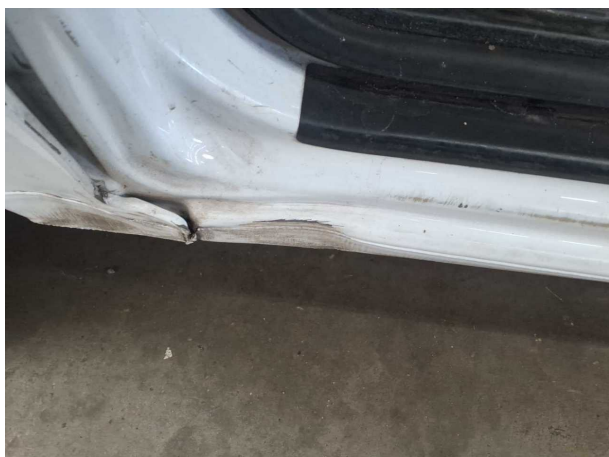
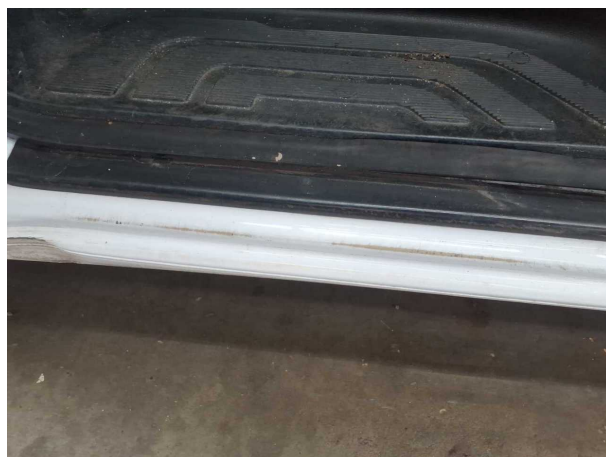
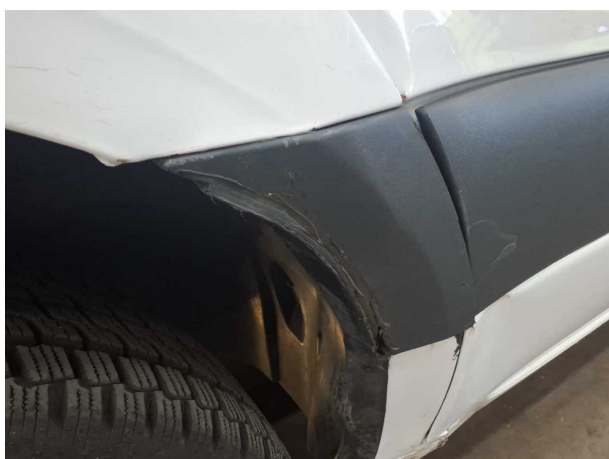
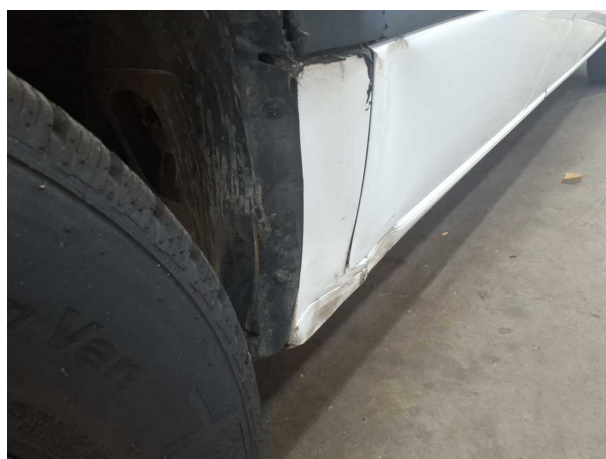
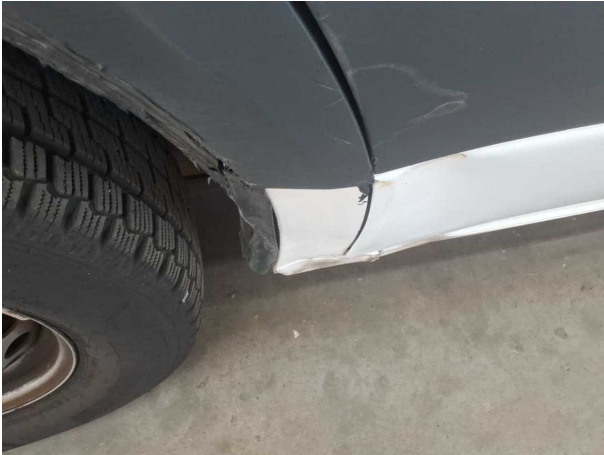
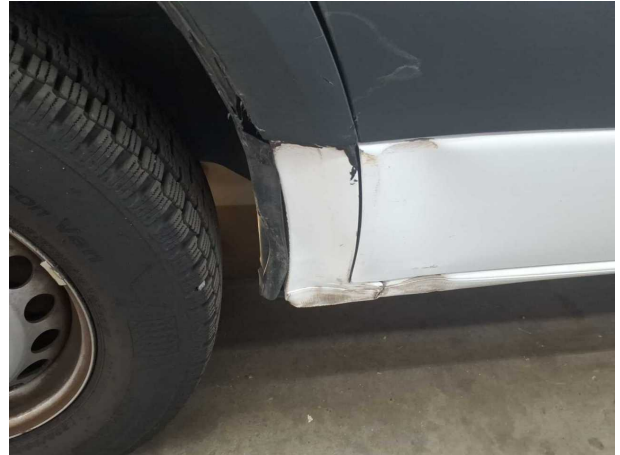
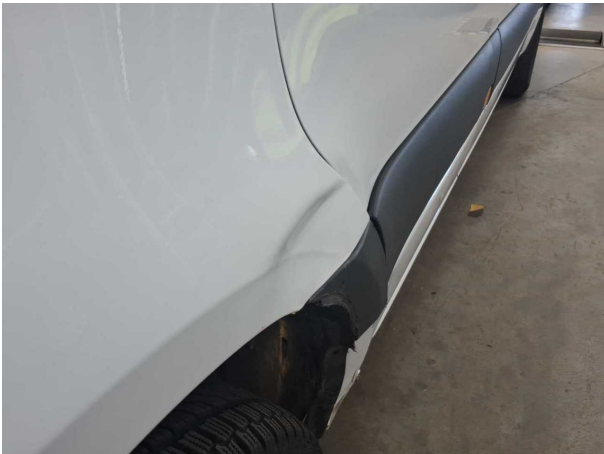
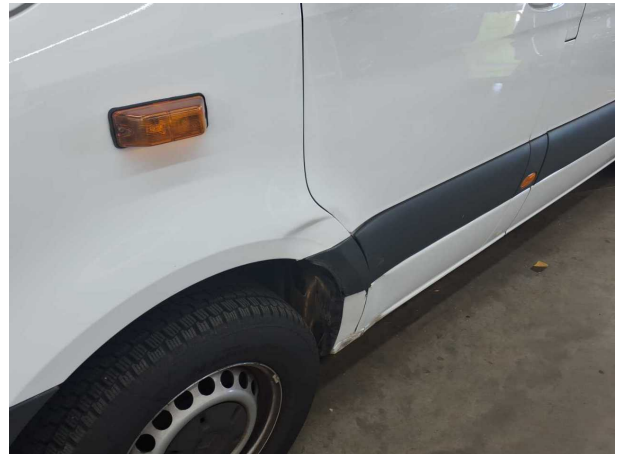
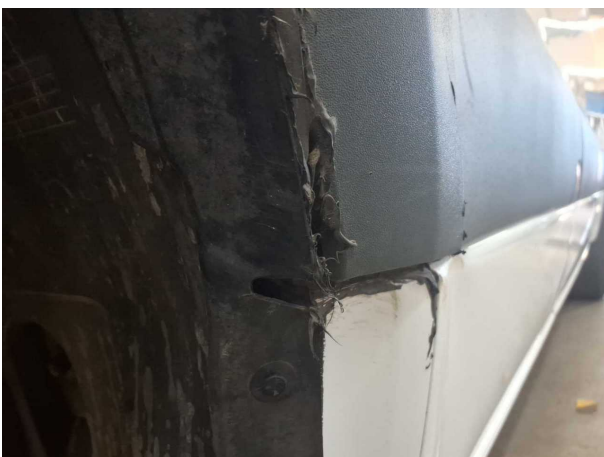
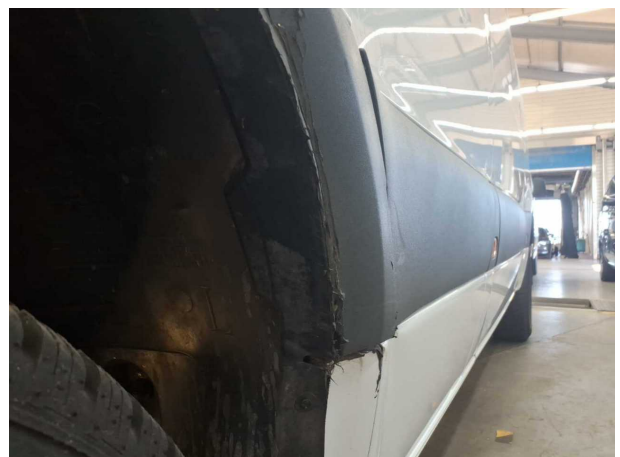
| Nr. | Schadenort | Schadenhöhe (netto) |
|---|---|---|
| 1 | Front, Seite links, Seite rechts | 6.050,27 € |

- Das Fahrzeug war zum Zeitpunkt der Besichtigung, aufgrund des unter Unfall oder wertmindernden Faktoren aufgeführten Schadenmerkmals, nicht betriebs bzw. verkehrssicher.  
Dies hat folgenden Grund: Unfallschaden

Unfall 1: Front, Seite links, Seite rechts
