**Fahrzeug:** **MERCEDES GLA GLA 220 d 4MATIC DCT Sports Utility Vehicle 5-türig 1950 ccm 190 PS / 140 KW Diesel 8-Gang Automatik**

## Zustandsbericht

Besichtigungsdatum: 30.07.2026  
**Protokollnummer: 46809331**  
Erstellt durch: Rafael Rama Mates  
Besichtigt durch: Robert Dostal

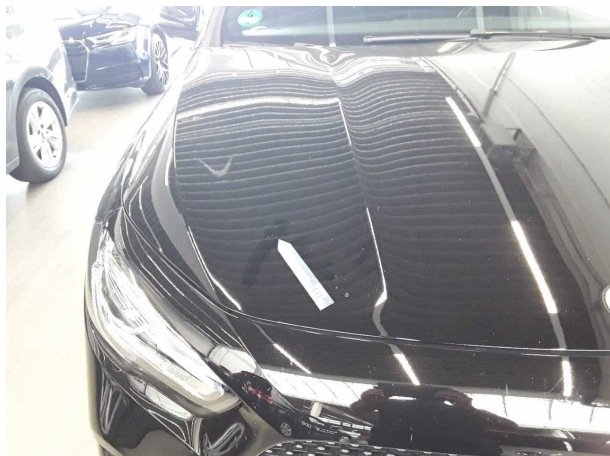
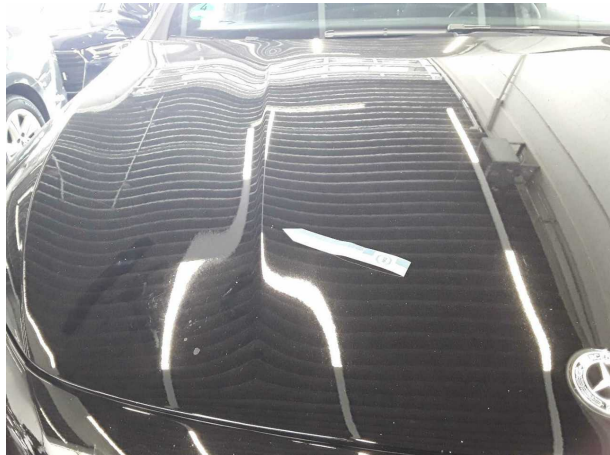
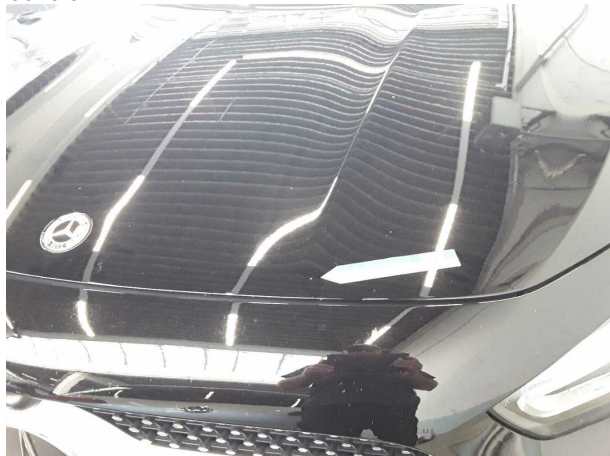
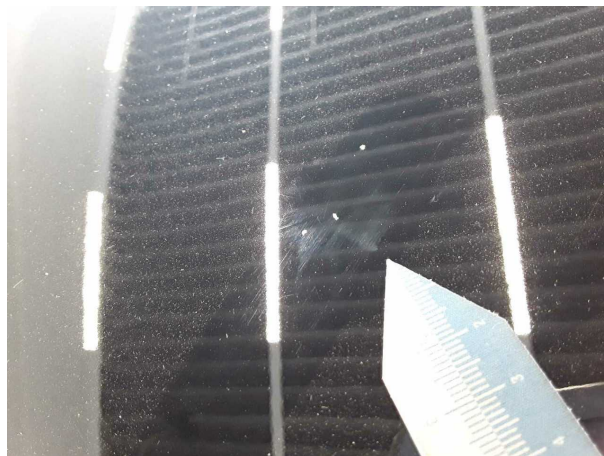
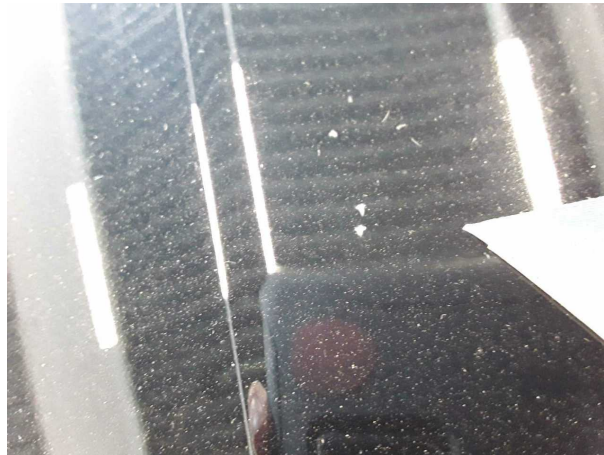
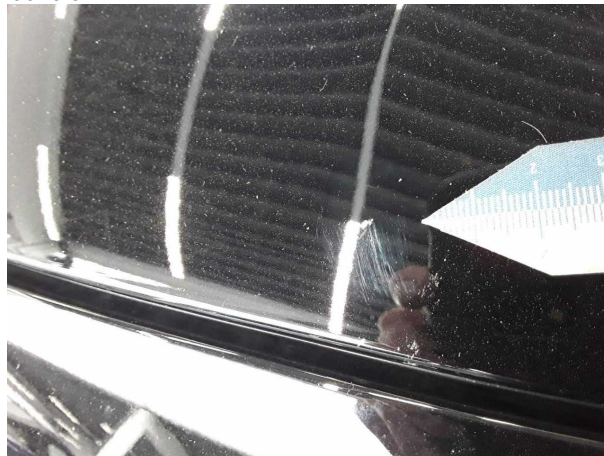
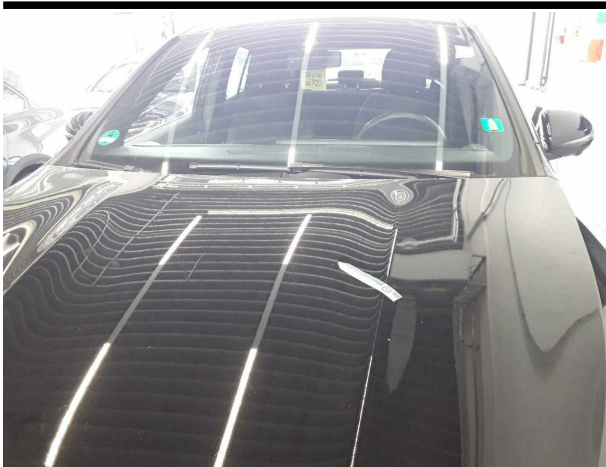
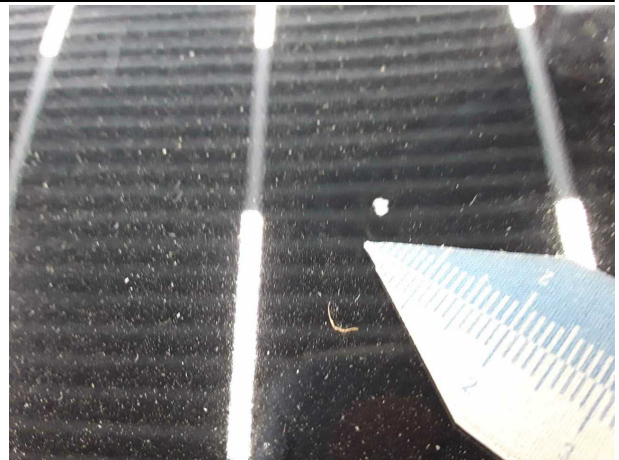
| Nr. | Bauteilgruppe | Beschreibung | Kosten (netto) |
|---|---|---|---|
| 1 | Motorhaube | Motorhaube - Steinschlag - lackieren | 504,90 € |

**Beschädigung #1:** Motorhaube: Motorhaube - Steinschlag - lackieren

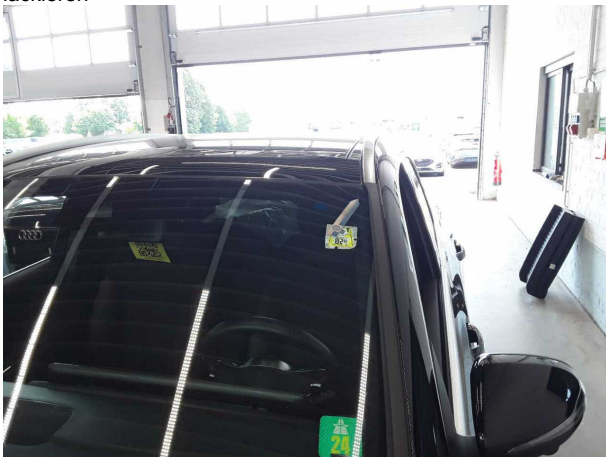
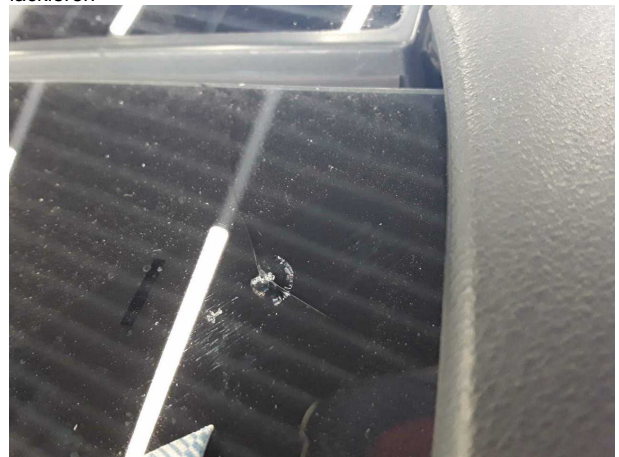
| Nr. | Bauteilgruppe | Beschreibung | Kosten (netto) |
|---|---|---|---|
| 2 | Verglasung | Frontscheibe mit Spurhalteassistent - gebrochen / gerissen - erneuern | 950,00 € |

**Beschädigung #2:** Verglasung: Frontscheibe mit Spurhalteassistent - gebrochen / gerissen - erneuern

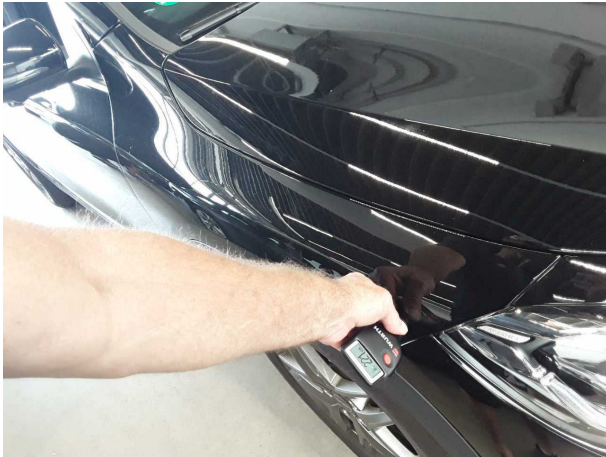
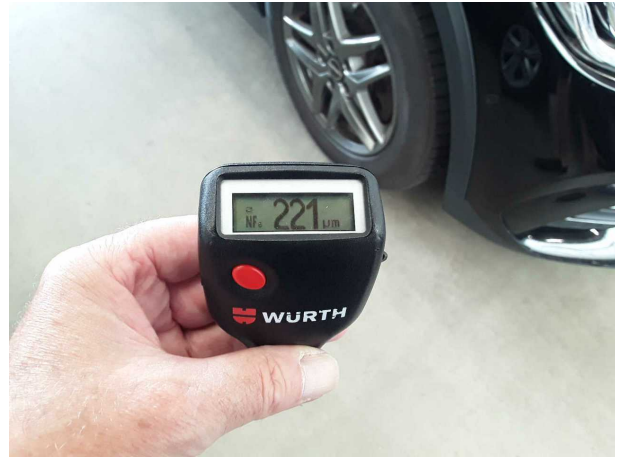
| Nr. | Ort | Wertminderung |
|---|---|---|
| 1 | Kotflügel rechts, Stoßfänger hinten, fachgerecht ausgeführt, Reparaturrechnung nicht vorhanden | |

**Nachlackierung 1:** Kotflügel rechts, Stoßfänger hinten
