# Cupra

LEON 1.5 PHEV DSG 205CV 5P AUTOMÁTICO

VIN (NUMERO DE BASTIDOR): VSSZZZKL0SR091051

## Detalles del estado

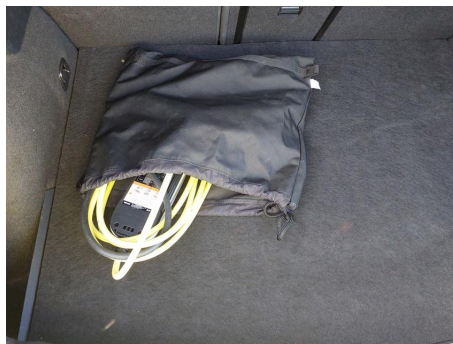
Elementos faltantes / Cable de carga lenta (Type 2, Mode 2)

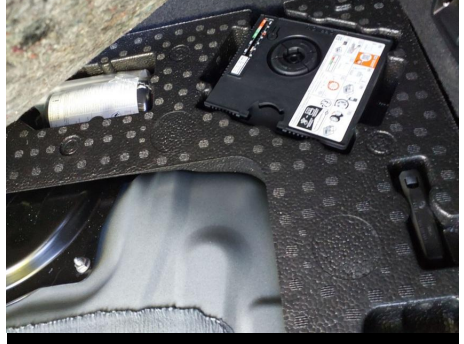
Elementos faltantes / Kit de reparación de neumáticos compresor

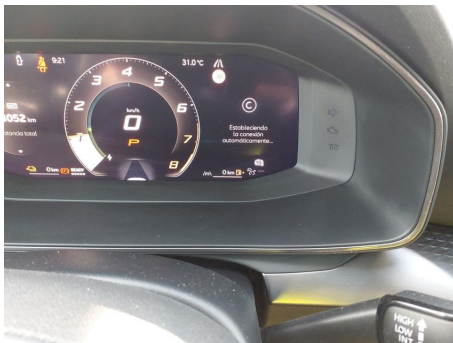
| # | Elemento | Defecto | Operación |
|---|---|---|---|
| 001 | Indicador del nivel de combustible | Escasez | Reajustar |

Indicador del nivel de combustible / Escasez

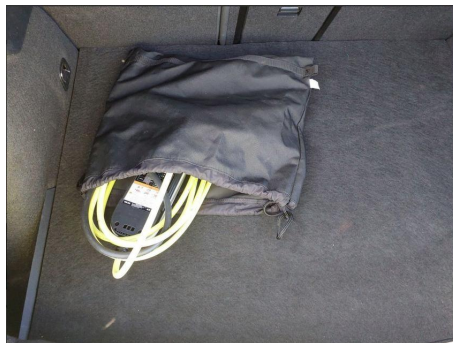
| # | Elemento | Defecto | Operación |
|---|---|---|---|
| 002 | Cable de carga rápida / - | Faltante | Sustitución |

Cable de carga rápida / - / Faltante

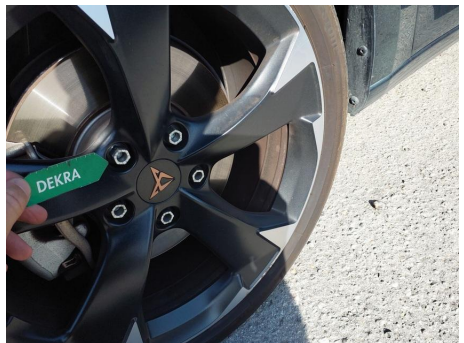
| 003 | tapones tornillos / - 1 | FaltanteSustitución |

tapones tornillos / - / Faltante

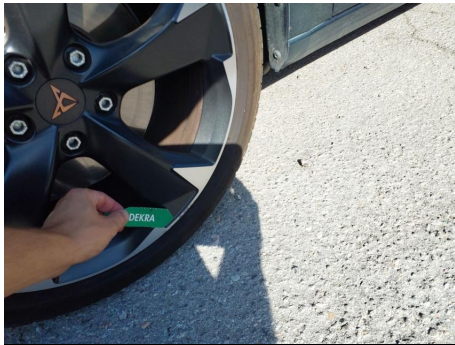
| 004 | Llanta / Delantero Izquierdo<br>Diámetro de llanta / neumático : 18 " / Superficie : Cromado | RayadoSmart repair |

Llanta / Delantero Izquierdo / Rayado

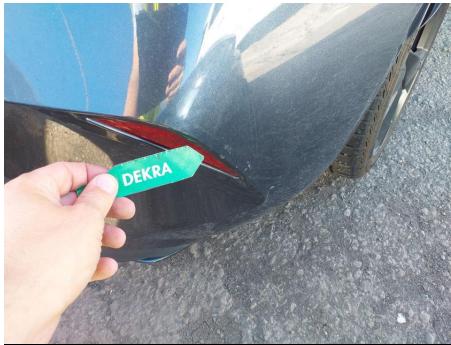
| 005 | Paragolpes / Trasero<br>Pintado : Sí | RayadoPintar |

Paragolpes / Trasero / Rayado

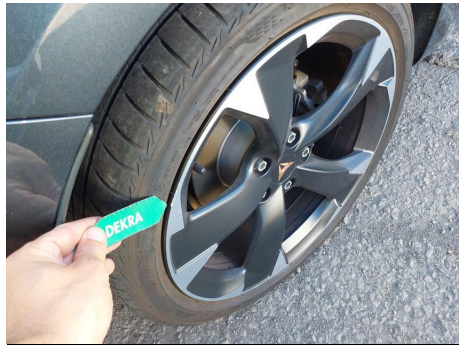
| 006 | Llanta / Trasero Derecho<br>Diámetro de llanta / neumático : 18 " / Superficie : Cromado | RayadoSmart repair |

Llanta / Trasero Derecho / Rayado

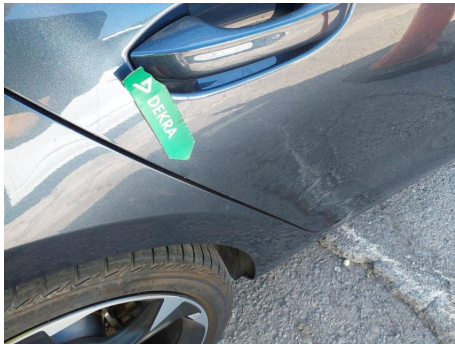
| 007 | Puerta / Trasero Derecho | AbolladuraReparar |

Puerta / Trasero Derecho / Abolladura

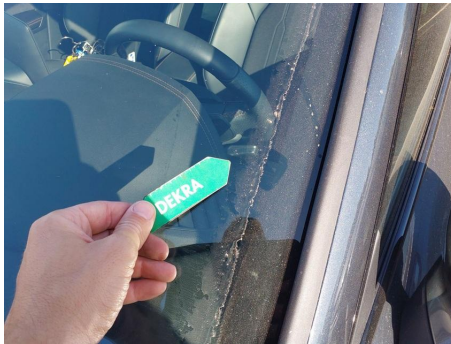
| 008 | Parabrisas / - | ImpactoSustitución |

Parabrisas / - / Impacto
