# Expertise

| FIN: W1V9106231P509995 | Verkaufsgutachten |

| Angaben zum Fahrzeug | |
|---|---|
| Mercedes-Benz Sprinter | |
| Fahrgestellnummer | W1V9106231P509995 |

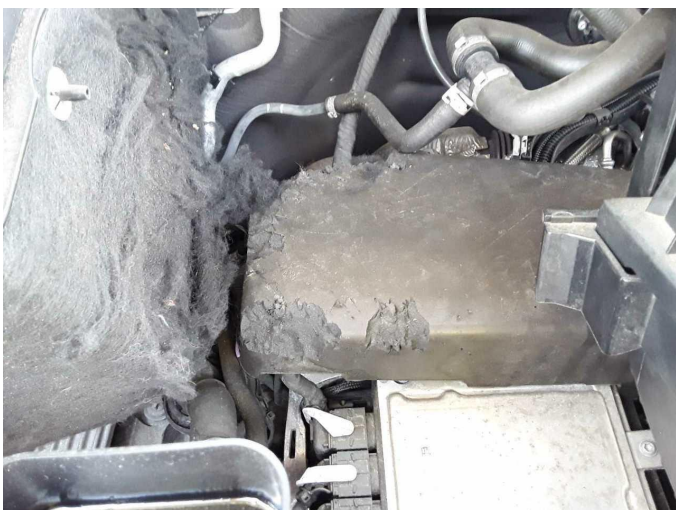
| 1 | Motor | Motorabdeckung - beschädigt - erneuern | 0,00 € | 0,00 € |

**Beschädigung 1:** Motor: Motorabdeckung - beschädigt - erneuern

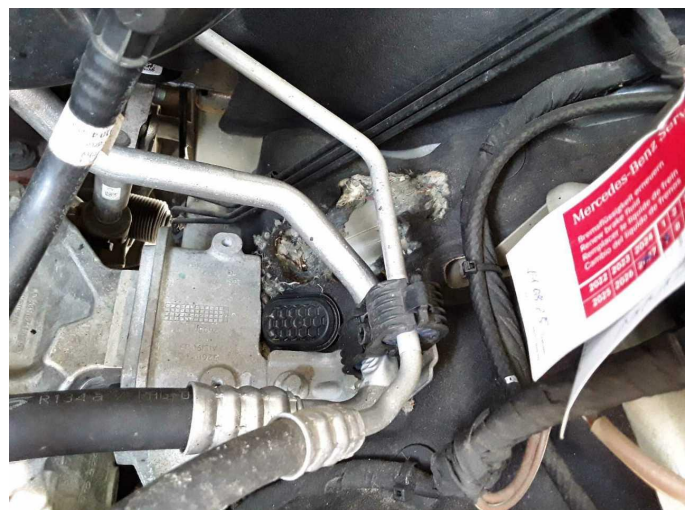
| 2 | Motor | Motorverkleidung - beschädigt - erneuern | 0,00 € | 0,00 € |

**Beschädigung 2:** Motor: Motorverkleidung - beschädigt - erneuern

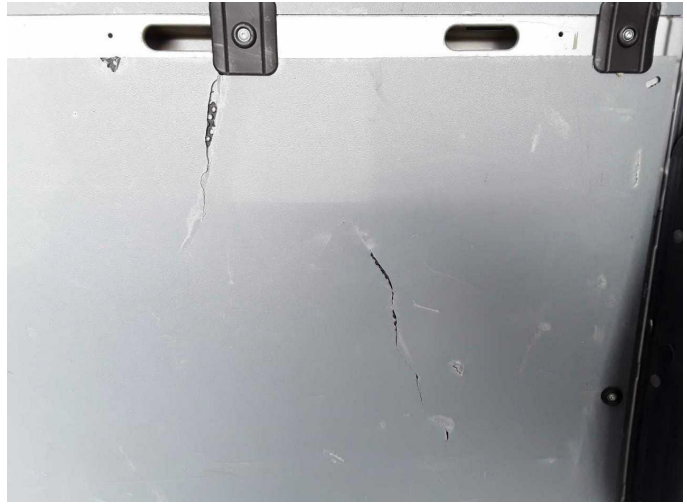
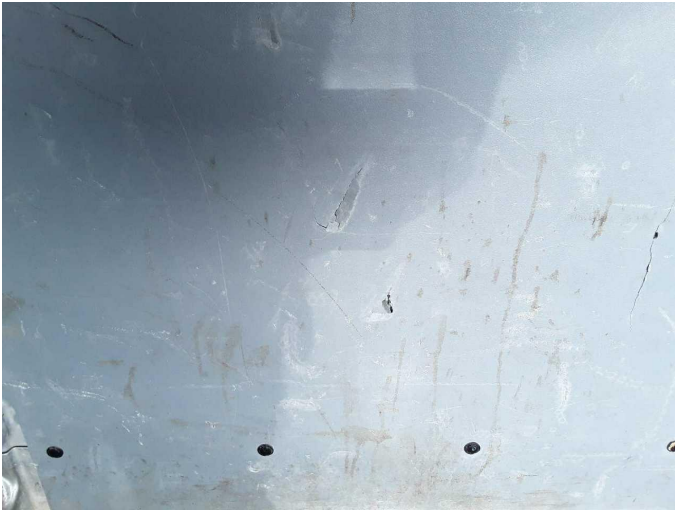
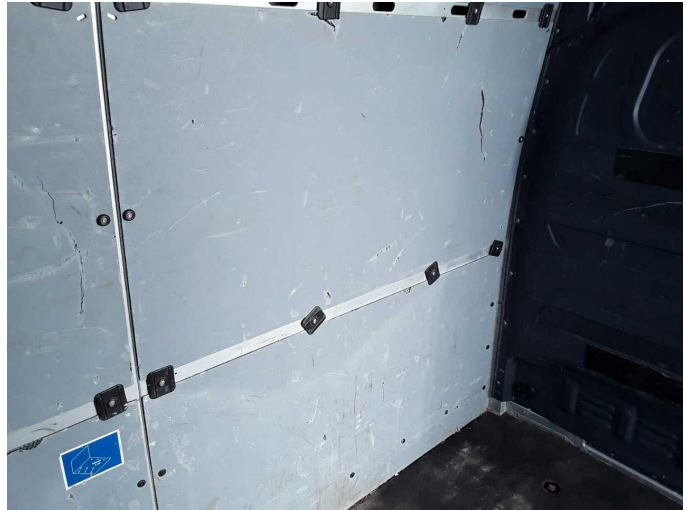
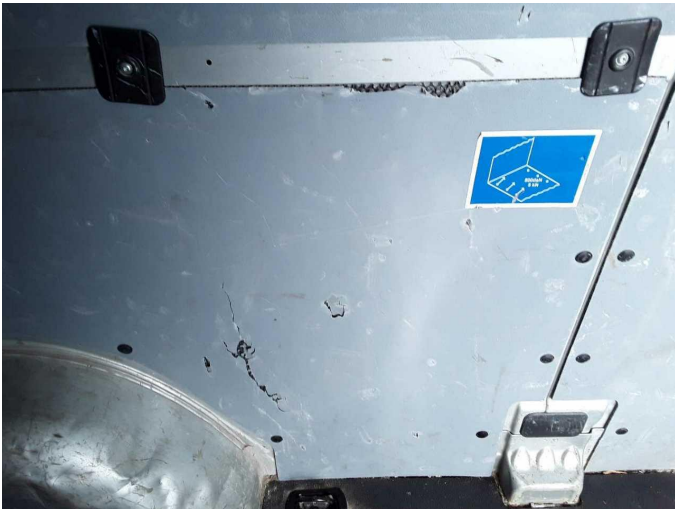
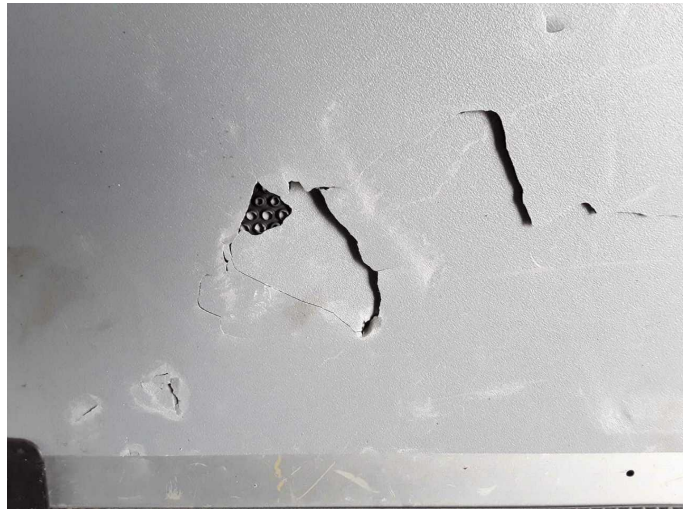
| 3 | Verkleidungen/<br>Abdeckungen | Laderaumverkleidung links - beschädigt - erneuern | 0,00 € | 0,00 € |

**Beschädigung 3:** Verkleidungen/Abdeckungen: Laderaumverkleidung links - beschädigt - erneuern

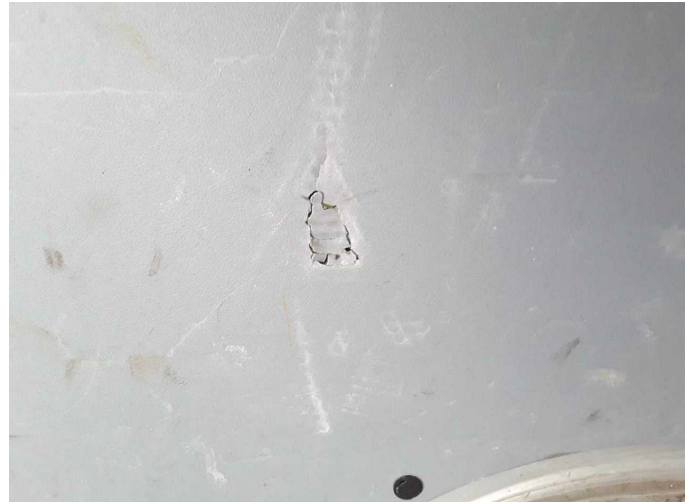
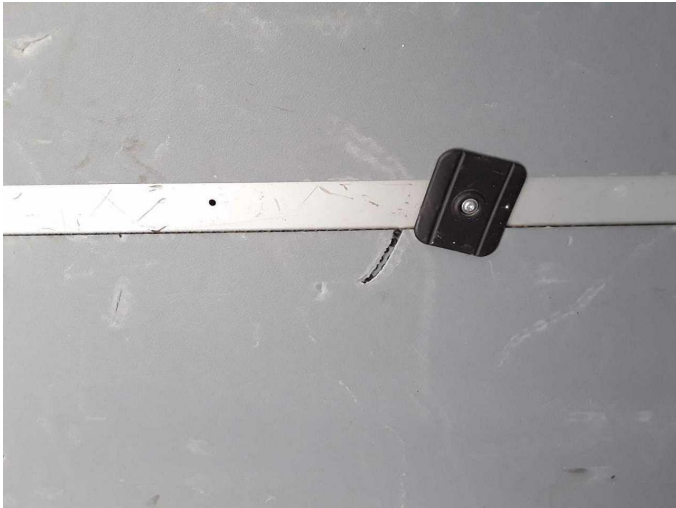
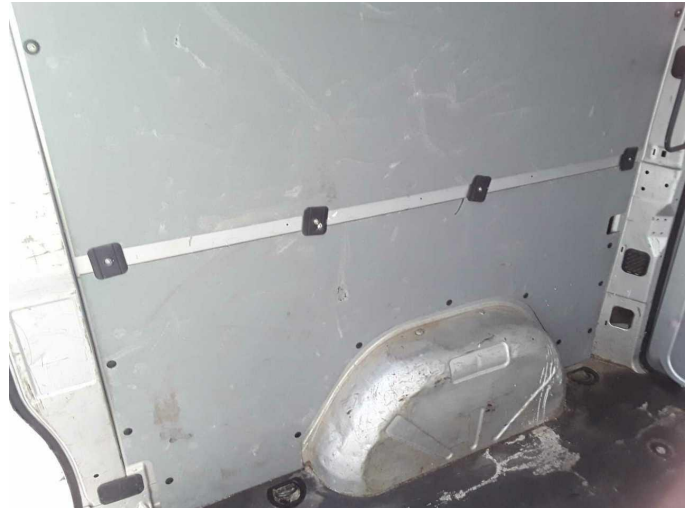
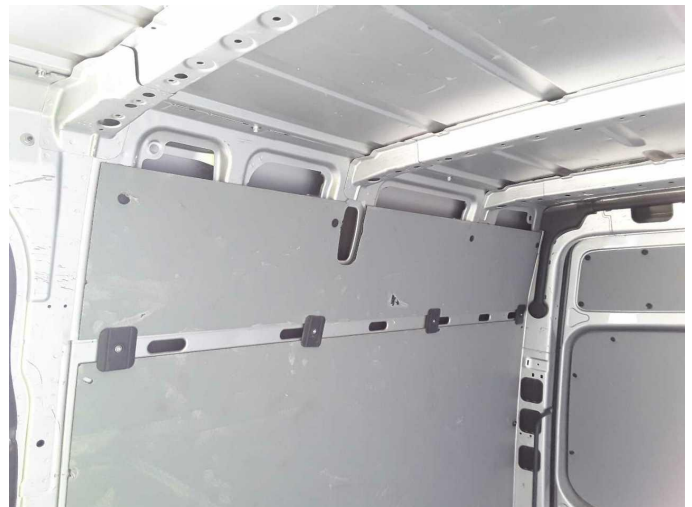
| 4 | Verkleidungen/<br>Abdeckungen | Laderaumverkleidung rechts - beschädigt - erneuern | 0,00 € | 0,00 € |

**Beschädigung 4:** Verkleidungen/Abdeckungen: Laderaumverkleidung rechts - beschädigt - erneuern

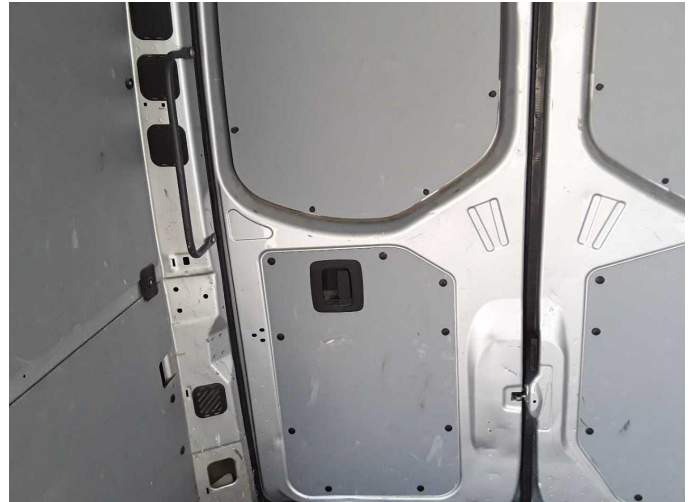
| 5 | Heckklappe/-tür | Verkl. Hecktür Sperrholz unten - beschädigt - erneuern | 0,00 € | 0,00 € |

**Beschädigung 5:** Heckklappe/-tür: Verkl. Hecktür Sperrholz unten - beschädigt - erneuern

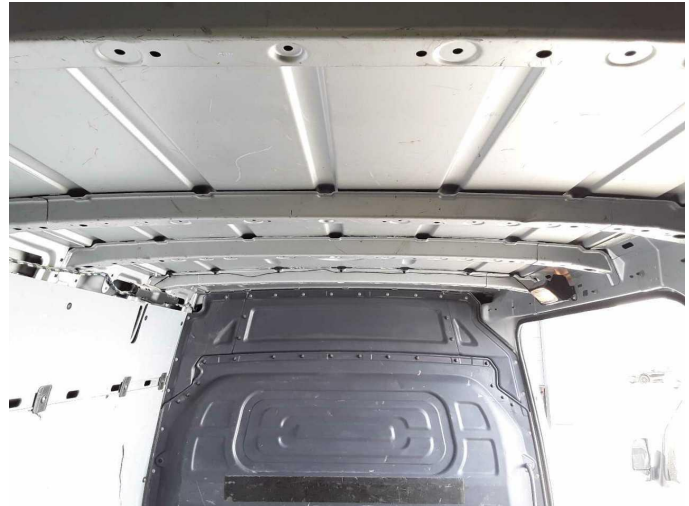
| 6 | Verkleidungen/<br>Abdeckungen | Dachverkleidung Mitte - entspricht nicht den Herstellervorgaben -<br>instandsetzen und lackieren | 0,00 € | 0,00 € |

**Beschädigung 6:** Verkleidungen/Abdeckungen: Dachverkleidung Mitte - entspricht nicht den Herstellervorgaben - instandsetzen und lackieren

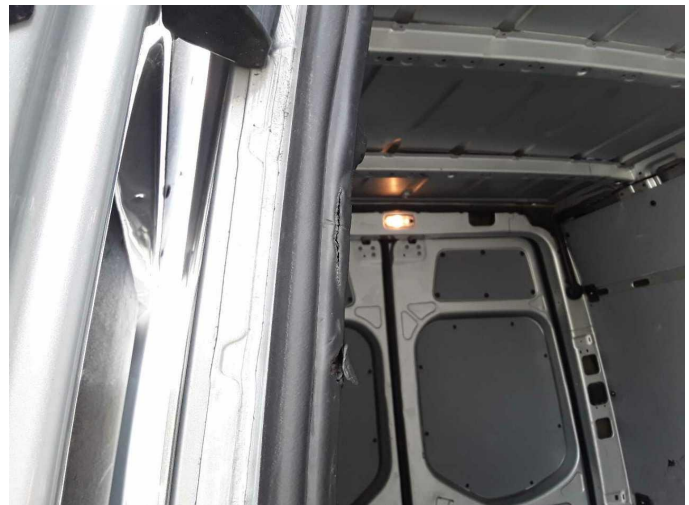
| 7 | Heckklappe/-tür | Dichtung - beschädigt - erneuern | 0,00 € | 0,00 € |

**Beschädigung 7:** Heckklappe/-tür: Dichtung - beschädigt - erneuern

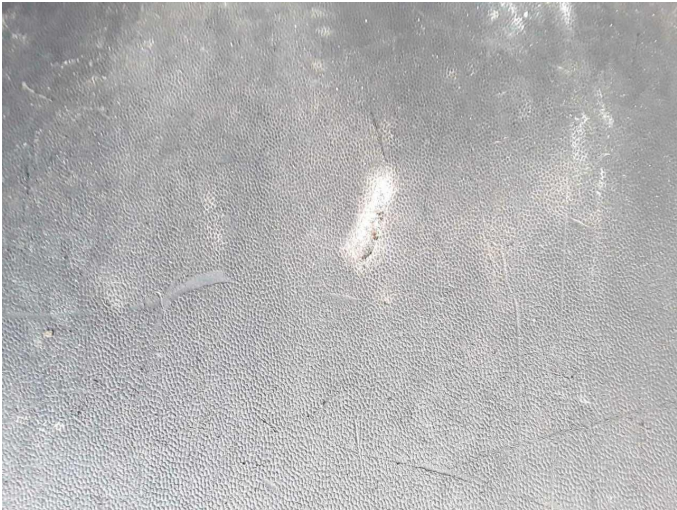
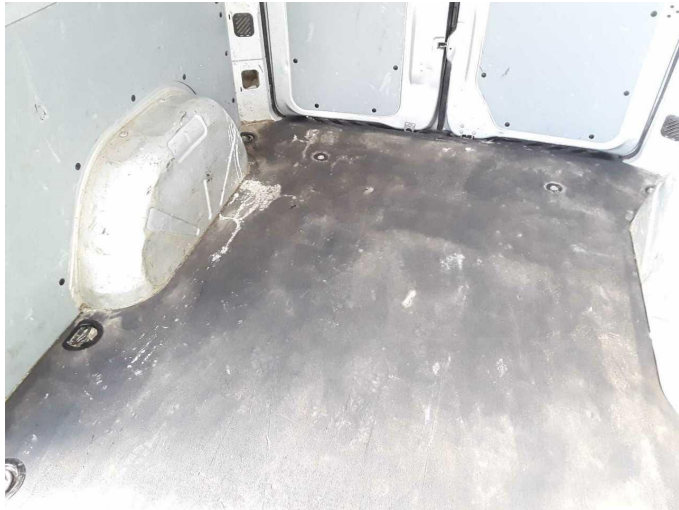
| 8 | Interieur | Laderaumboden - beschädigt - instandsetzen | 0,00 € | 0,00 € |

**Beschädigung 8:** Interieur: Laderaumboden - beschädigt - instandsetzen

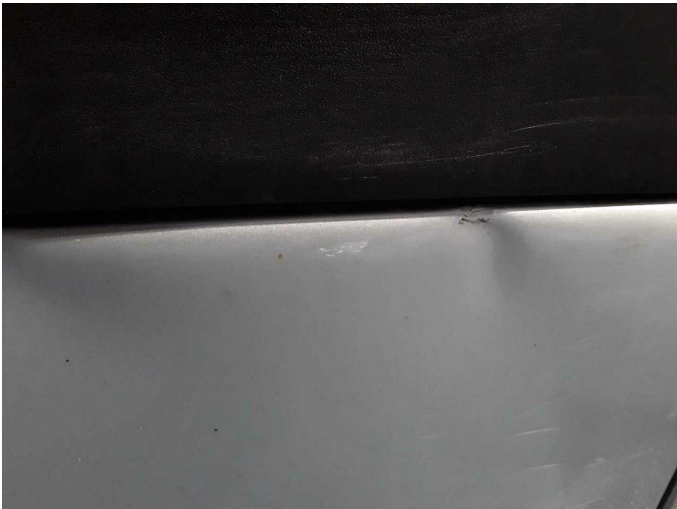
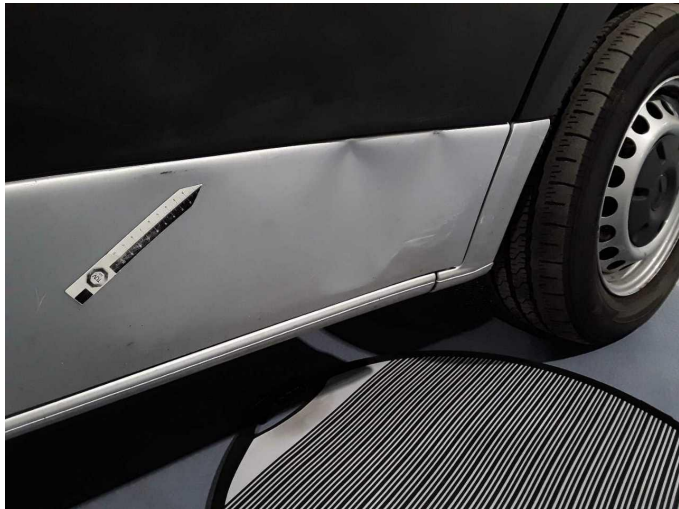
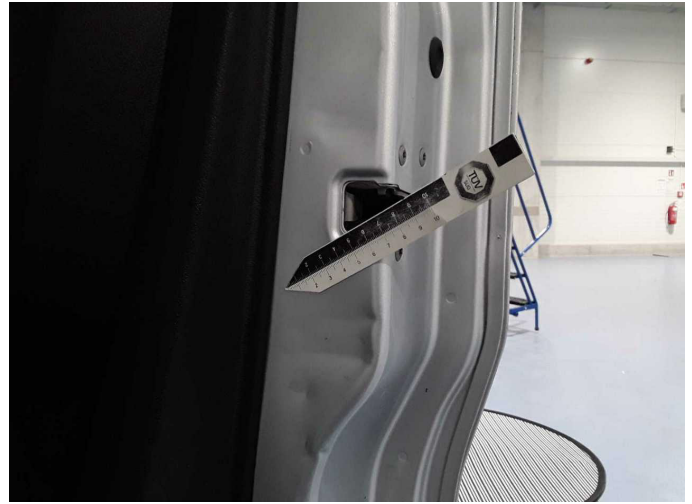
| 9 | Tür vorn rechts | Tür - verformt - erneuern | 0,00 € | 0,00 € |

**Beschädigung 9:** Tür vorn rechts: Tür - verformt - erneuern

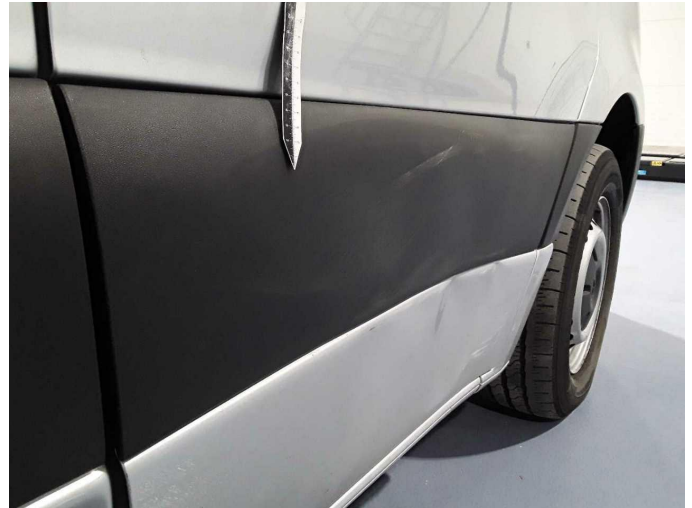
| 10 | Tür vorn rechts | Tür - Delle(n) - Smart Repair | 0,00 € | 0,00 € |

**Beschädigung 10:** Tür vorn rechts: Tür - Delle(n) - Smart Repair

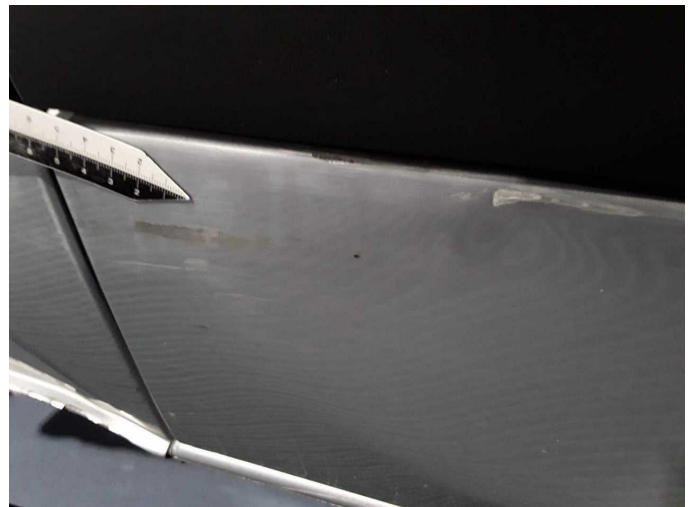
| 11 | Tür vorn rechts | Zierleiste oben - verformt - erneuern | 0,00 € | 0,00 € |

**Beschädigung 11:** Tür vorn rechts: Zierleiste oben - verformt - erneuern

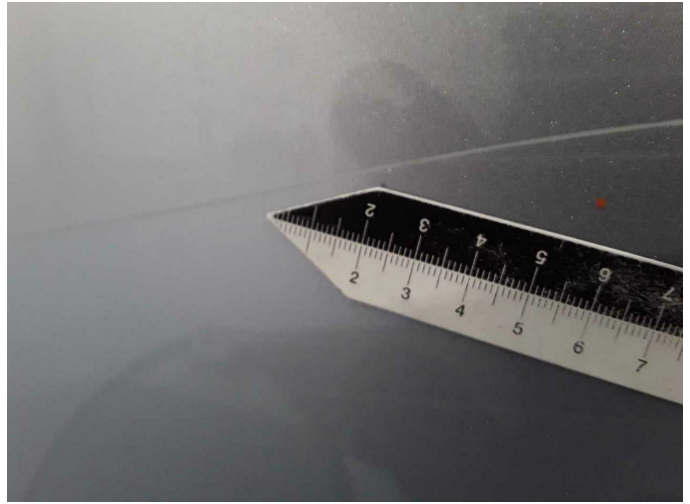
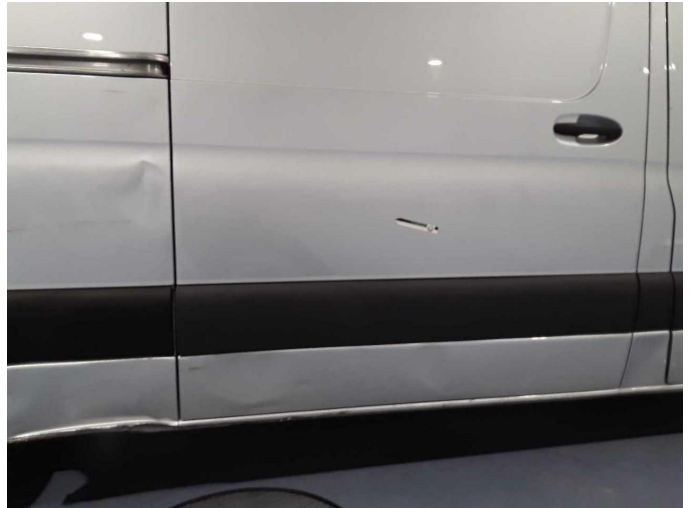
| 12 | Schiebetür rechts | Schiebetür - Delle / Lackschaden - instandsetzen/lackieren (S3) | 0,00 € | 0,00 € |

**Beschädigung 12:** Schiebetür rechts: Schiebetür - Delle / Lackschaden - instandsetzen/lackieren (S3)

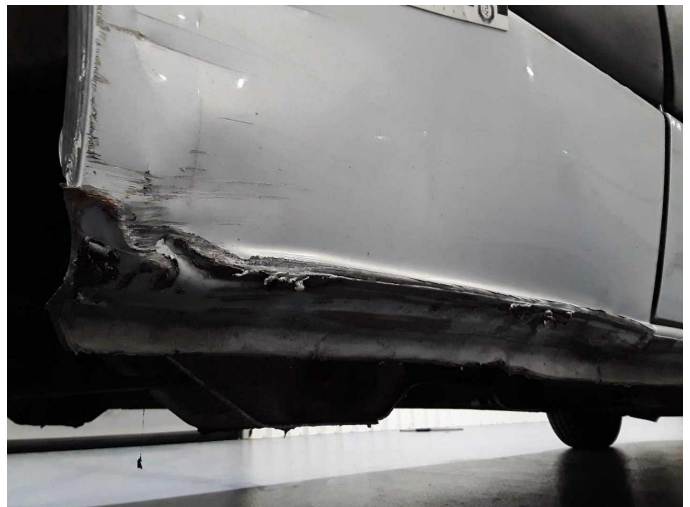
| 13 | Schweller rechts | Schweller - beschädigt - erneuern | 0,00 € | 0,00 € |

**Beschädigung 13:** Schweller rechts: Schweller - beschädigt - erneuern

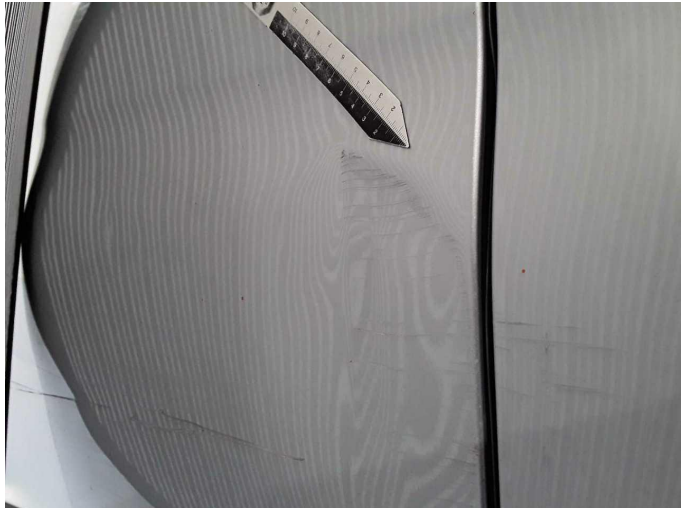
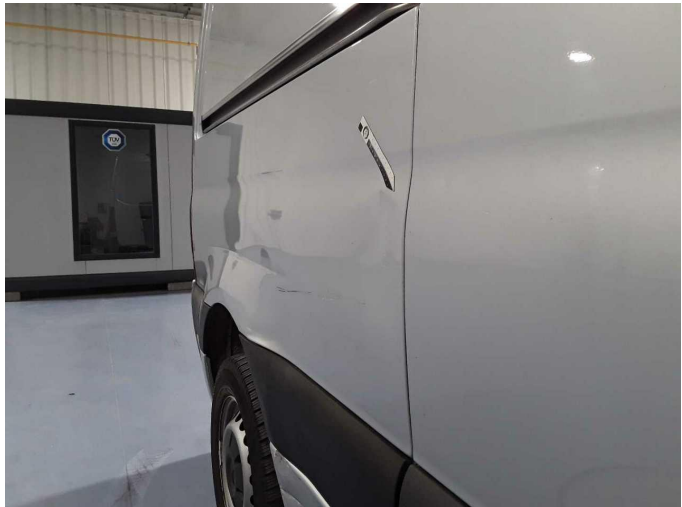
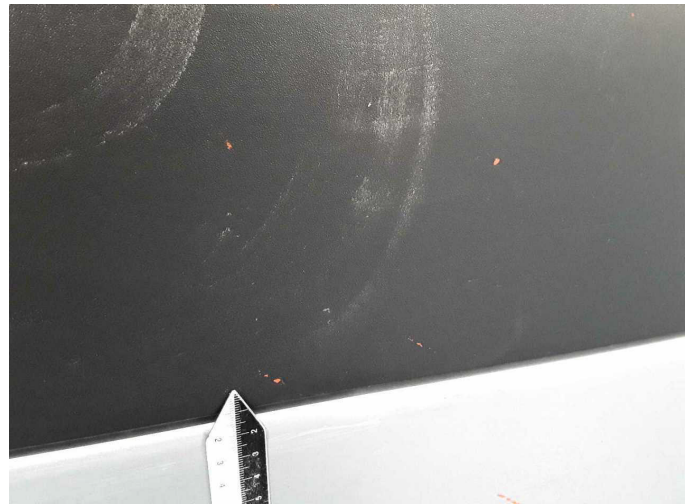
| 14 | Seitenwand rechts | Seitenwand - verformt - instandsetzen/lackieren (S3) | 0,00 € | 0,00 € |

**Beschädigung 14:** Seitenwand rechts: Seitenwand - verformt - instandsetzen/lackieren (S3)

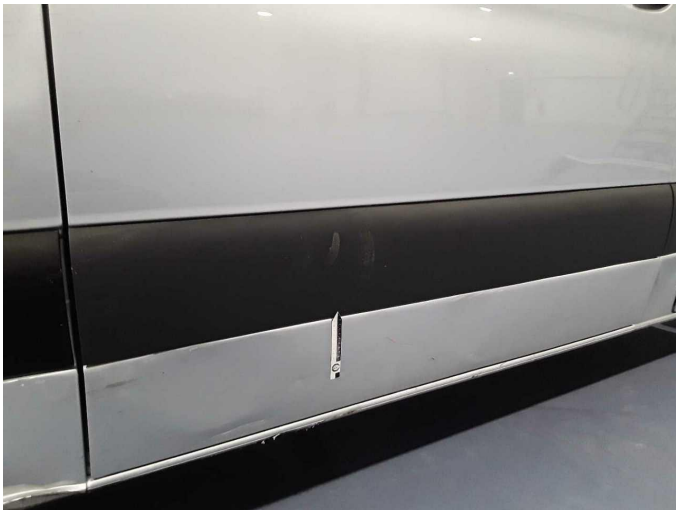
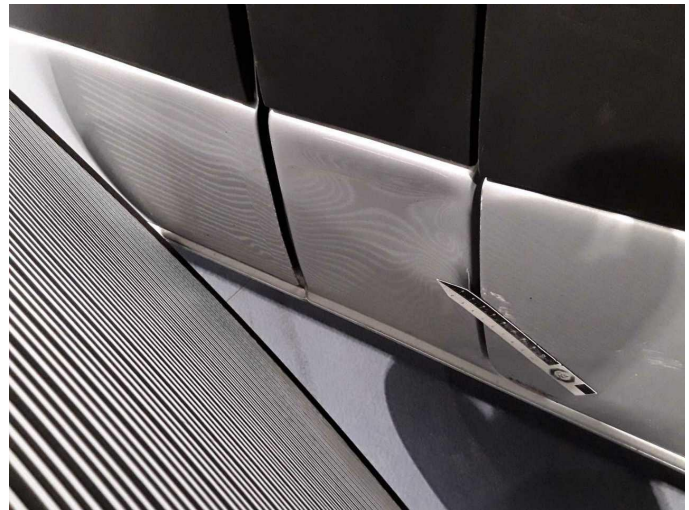
| 15 | Schiebetür rechts | Schutzleiste - beschädigt - erneuern | 0,00 € | 0,00 € |

**Beschädigung 15:** Schiebetür rechts: Schutzleiste - beschädigt -  
erneuern

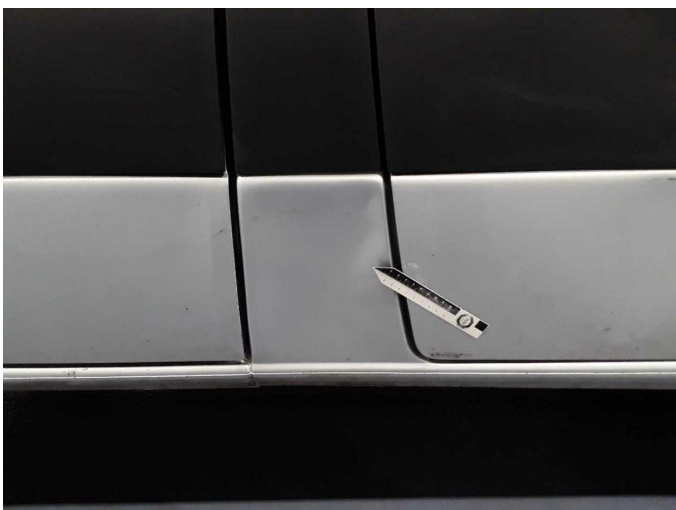
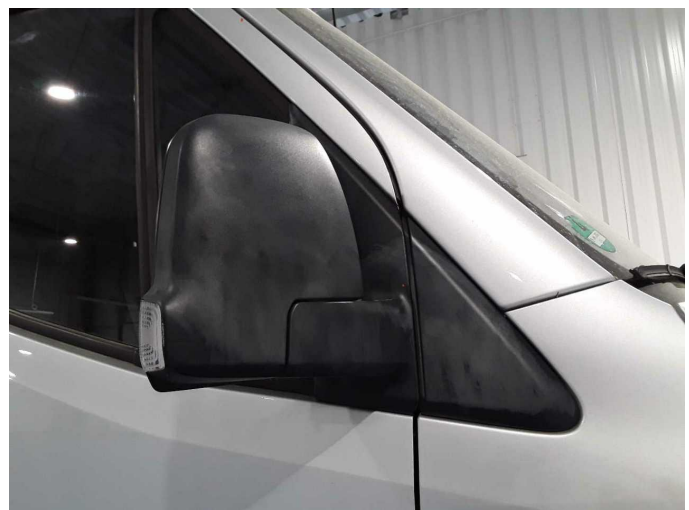
| 16 | Karosserie | B-Säule rechts - verformt - instandsetzen/lackieren (S3) | 0,00 € | 0,00 € |

**Beschädigung 16:** Karosserie: B-Säule rechts - verformt -  
instandsetzen/lackieren (S3)

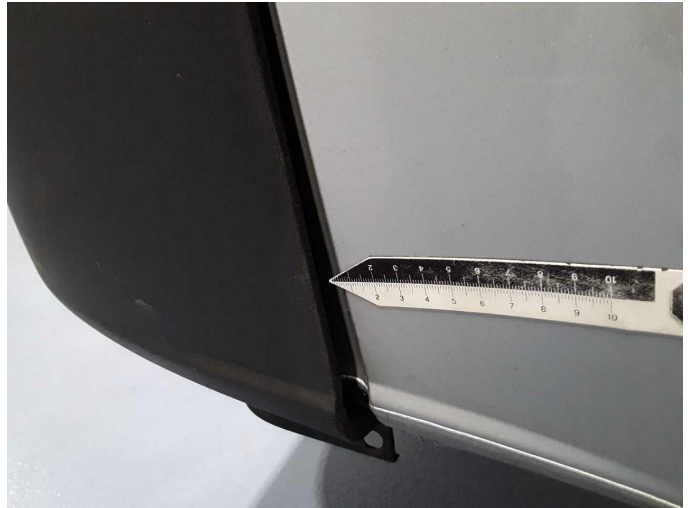
| 18 | Seitenwand rechts | Schutzleiste - beschädigt - erneuern | 0,00 € | 0,00 € |

**Beschädigung 18:** Seitenwand rechts: Schutzleiste - beschädigt - erneuern

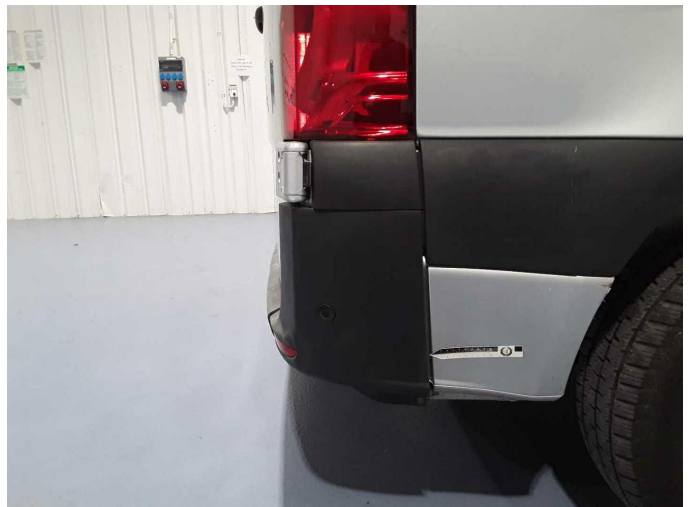
| 19 | Stoßfänger hinten | Schutzleiste rechts - beschädigt - erneuern | 0,00 € | 0,00 € |

**Beschädigung 19:** Stossfänger hinten: Schutzleiste rechts - beschädigt - erneuern

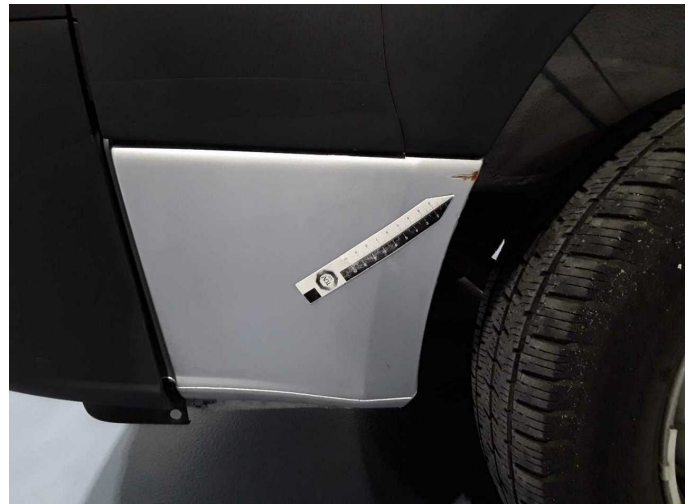
| 20 | Seitenwand rechts | Radlauf - Korrosion - instandsetzen/lackieren (S3) | 0,00 € | 0,00 € |

**Beschädigung 20:** Seitenwand rechts: Radlauf - Korrosion - instandsetzen/lackieren (S3)

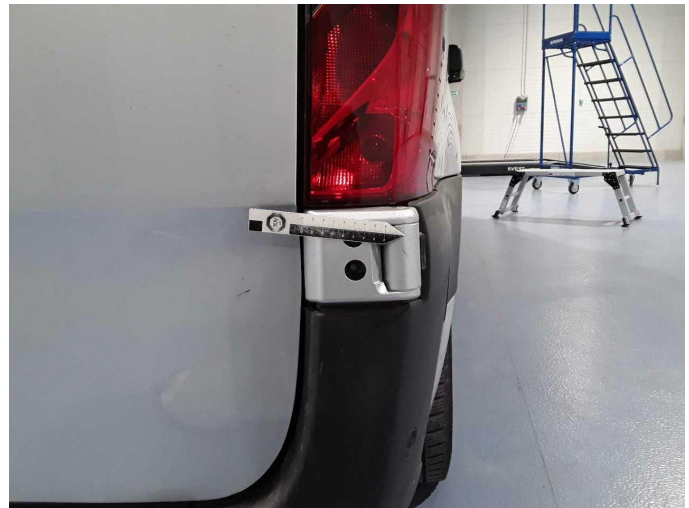
| 21 | Heckklappe/-tür | Scharnier unten - verkratzt / verschürft - lackieren | 0,00 € | 0,00 € |

**Beschädigung 21:** Heckklappe/-tür: Scharnier unten - verkratzt / verschürft - lackieren

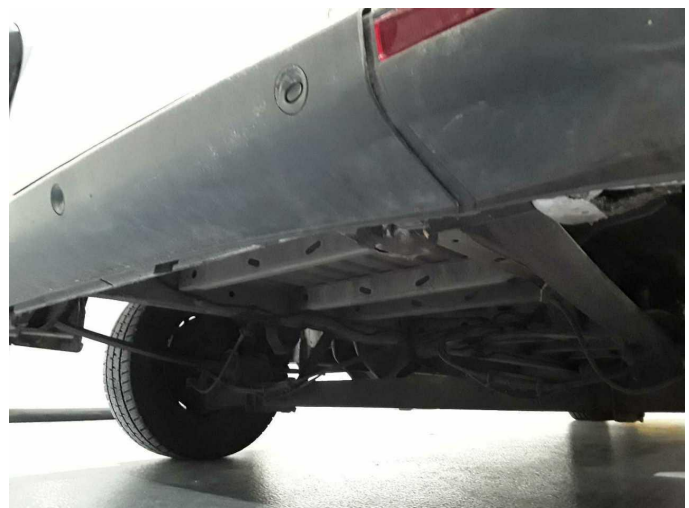
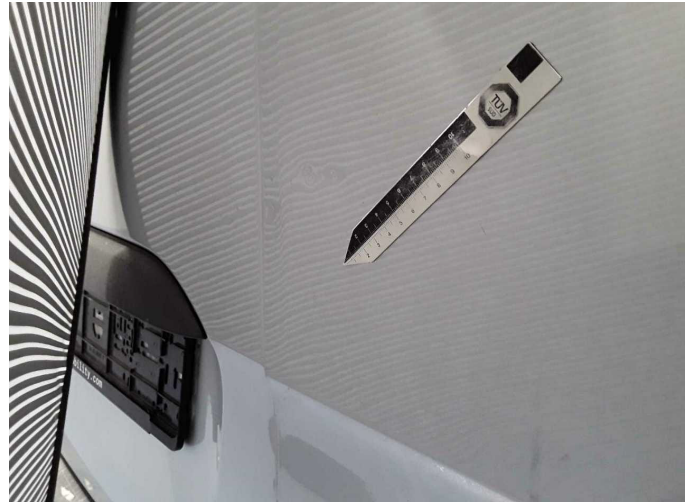
| 22 | Stoßfänger hinten | Stoßfänger hinten (unlackiert) - verformt - erneuern | 0,00 € | 0,00 € |

**Beschädigung 22:** Stossfänger hinten: Stossfänger hinten (unlackiert) - verformt - erneuern

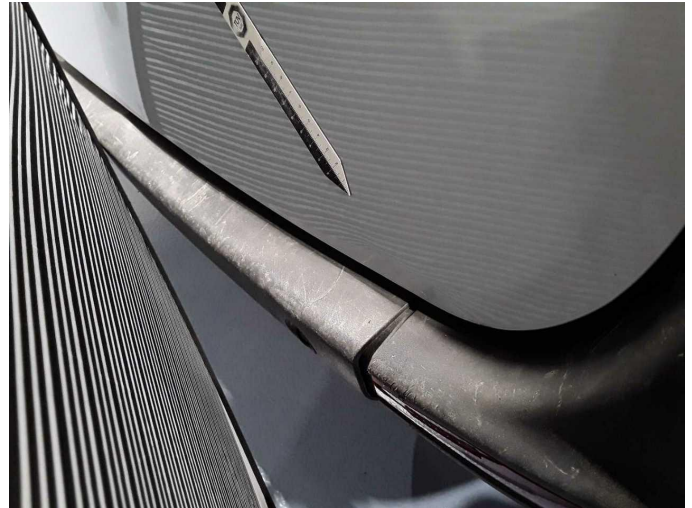
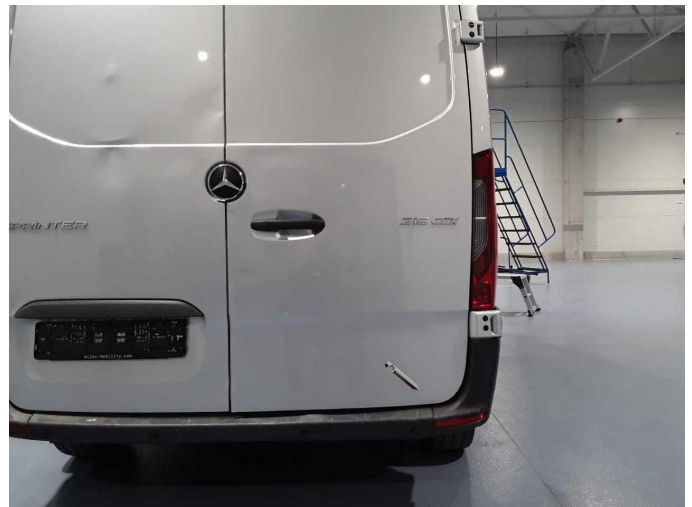
| 23 | Heckklappe/-tür | Hecktür rechts - verformt - instandsetzen/lackieren (S3) | 0,00 € | 0,00 € |

**Beschädigung 23:** Heckklappe/-tür: Hecktür rechts - verformt - instandsetzen/lackieren (S3)

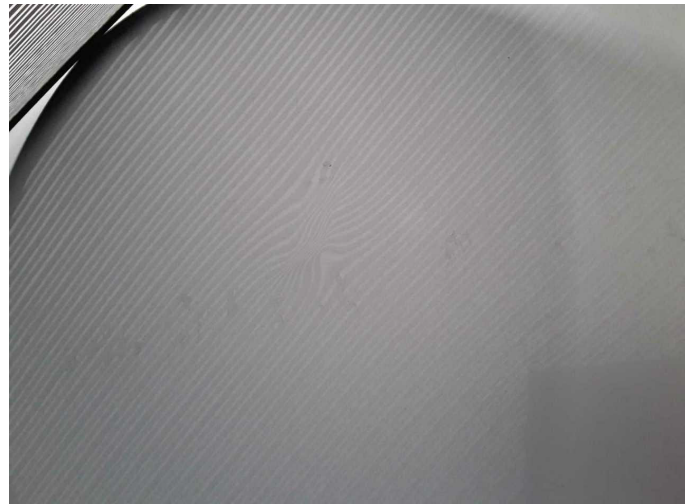
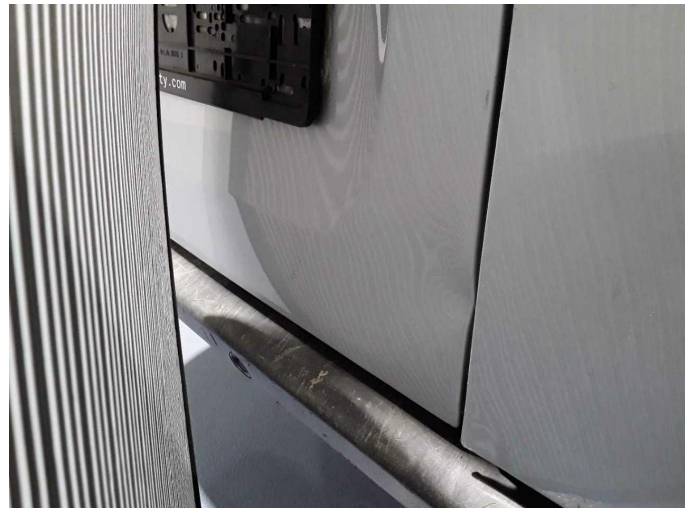
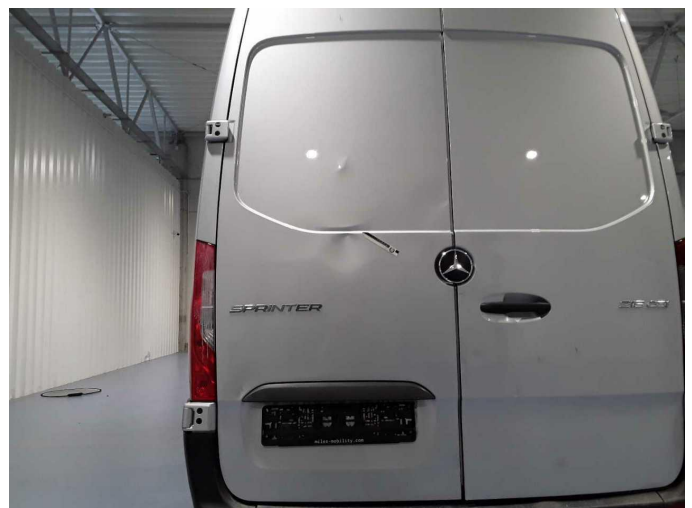
| 24 | Heckklappe/-tür | Hecktür links - verformt - erneuern | 0,00 € | 0,00 € |

**Beschädigung 24:** Heckklappe/-tür: Hecktür links - verformt - erneuern

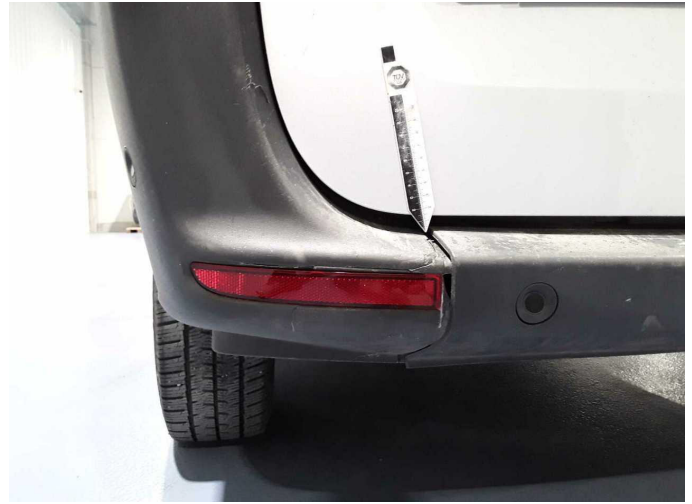
| 25 | Stoßfänger hinten | Schutzleiste links - gebrochen / gerissen - erneuern | 0,00 € | 0,00 € |

**Beschädigung 25:** Stossfänger hinten: Schutzleiste links - gebrochen / gerissen - erneuern

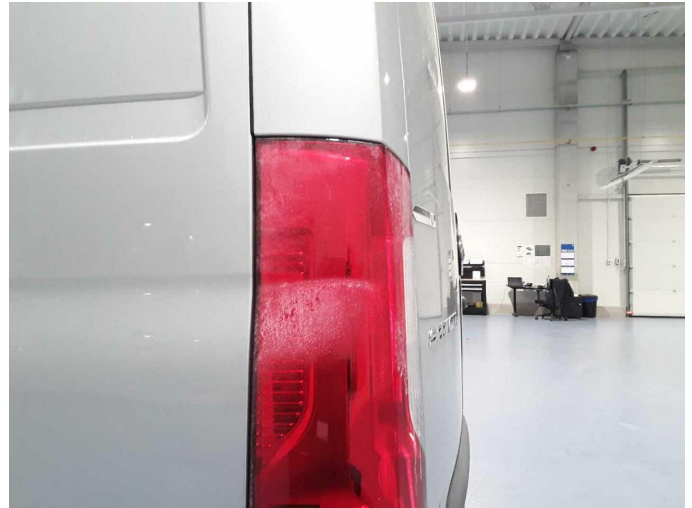
| 26 | Heckleuchte | Heckleuchte links (Schadenserweiterung möglich) - verschmutzt - reinigen | 0,00 € | 0,00 € |

**Beschädigung 26:** Heckleuchte: Heckleuchte links (Schadenserweiterung möglich) - verschmutzt - reinigen

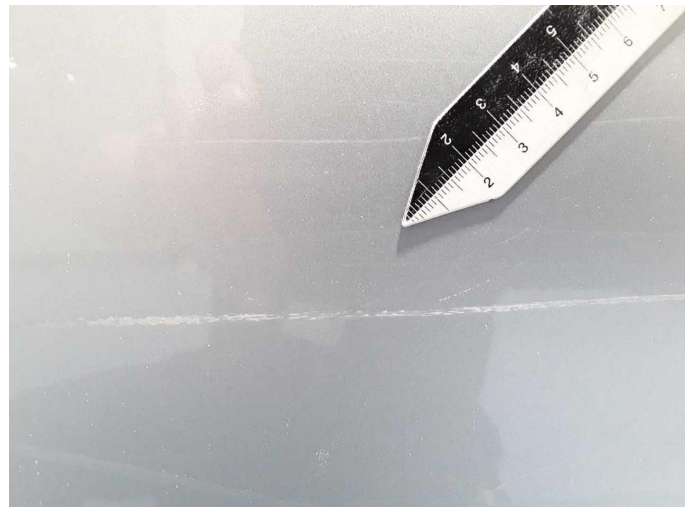
| 27 | Seitenwand links | Seitenwand - beklebt/ beschriftet - entkleben/neutralisieren | 0,00 € | 0,00 € |

**Beschädigung 27:** Seitenwand links: Seitenwand - beklebt/ beschriftet - entkleben/neutralisieren

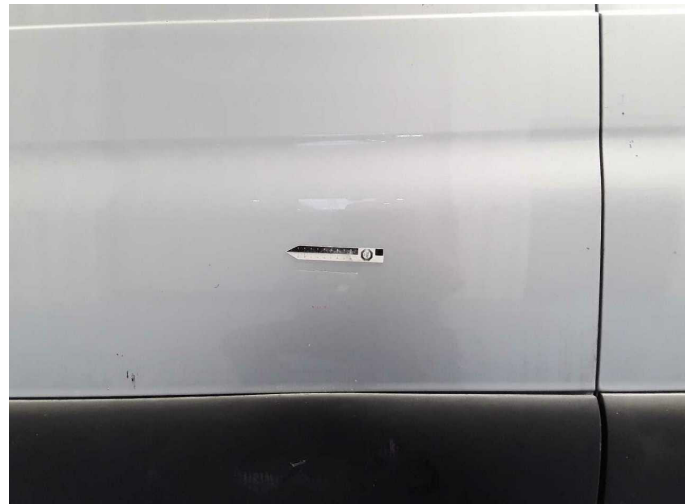
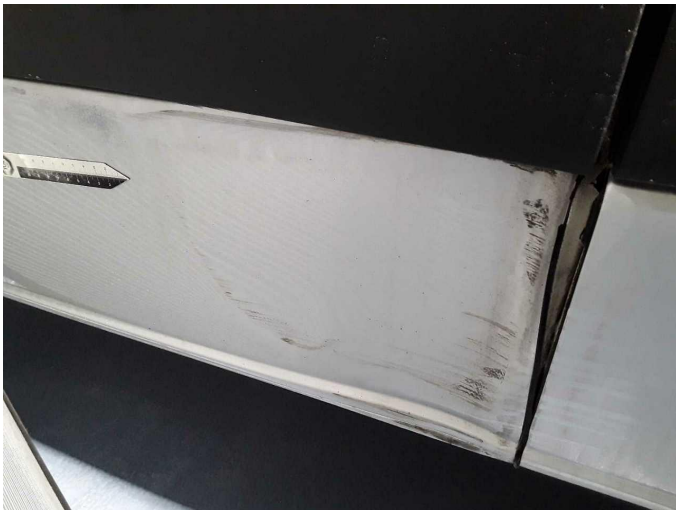
| 28 | Seitenwand links | Seitenwand - Delle / Lackschaden - instandsetzen/lackieren (S3) | 0,00 € | 0,00 € |

**Beschädigung 28:** Seitenwand links: Seitenwand - Delle / Lackschaden - instandsetzen/lackieren (S3)

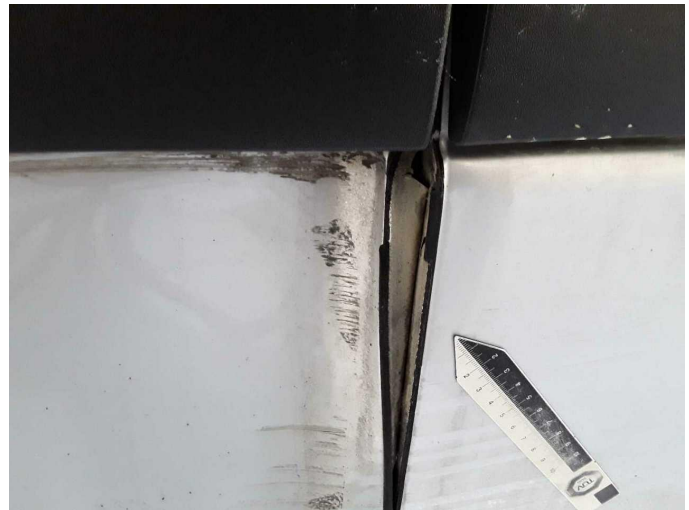
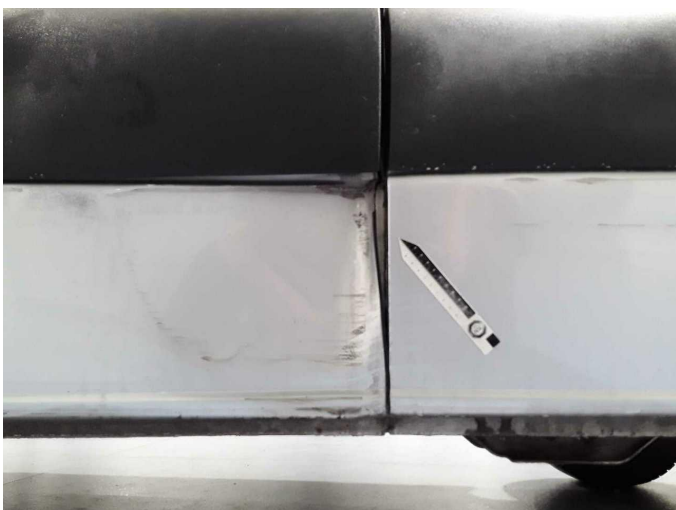
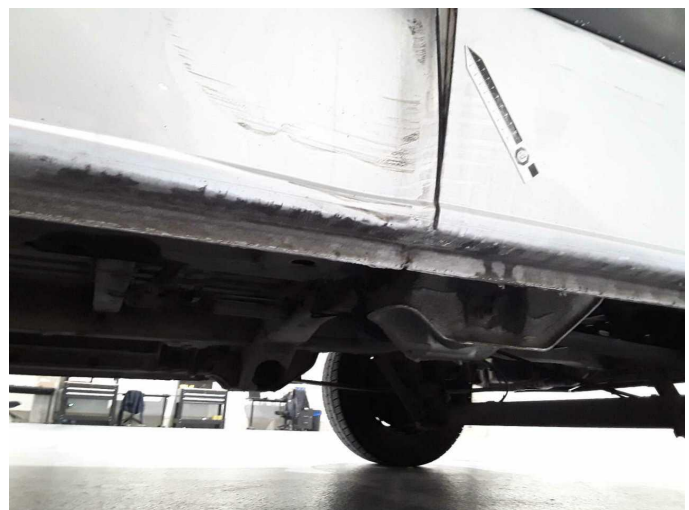
| 29 | Schweller links | Schweller - verformt - erneuern | 0,00 € | 0,00 € |

**Beschädigung 29:** Schweller links: Schweller - verformt - erneuern

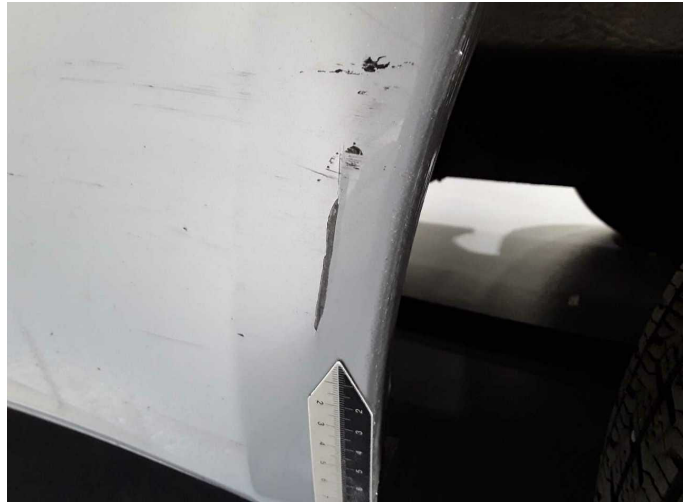
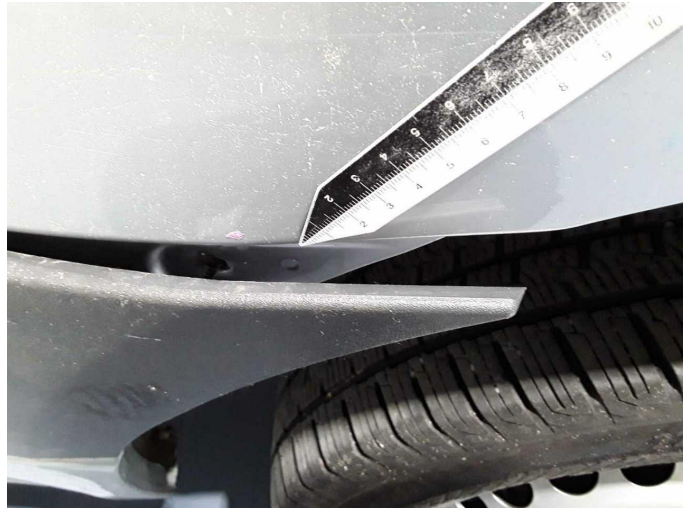
| 30 | Seitenwand links | Radlauf - verformt - instandsetzen/lackieren (S3) | 0,00 € | 0,00 € |

**Beschädigung 30:** Seitenwand links: Radlauf - verformt - instandsetzen/ lackieren (S3)

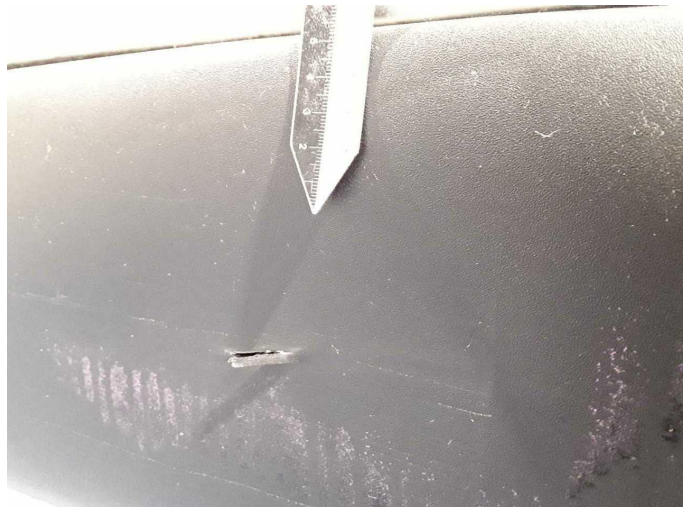
| 31 | Seitenwand links | Schutzleiste - beschädigt - erneuern | 0,00 € | 0,00 € |

**Beschädigung 31:** Seitenwand links: Schutzleiste - beschädigt - erneuern

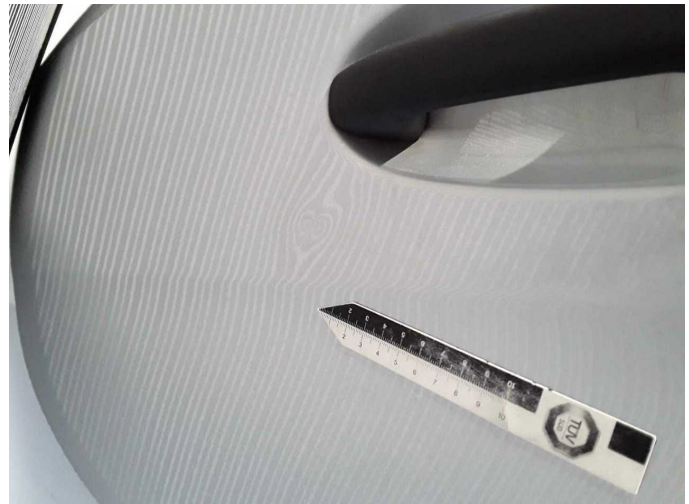
| 32 | Seitenwand links | Schutzleiste - gebrochen / gerissen - erneuern | 0,00 € | 0,00 € |

**Beschädigung 32:** Seitenwand links: Schutzleiste - gebrochen / gerissen - erneuern

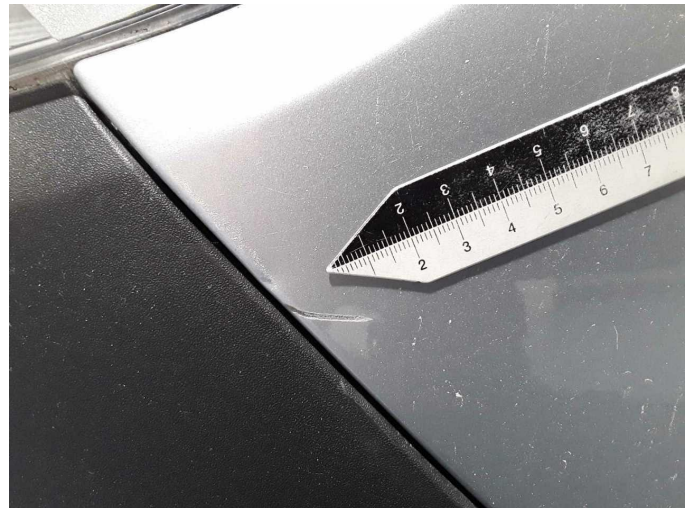
| 33 | Tür vorn links | Tür - Delle / Lackschaden - instandsetzen/lackieren (S3) | 0,00 € | 0,00 € |

**Beschädigung 33:** Tür vorn links: Tür - Delle / Lackschaden - instandsetzen/lackieren (S3)

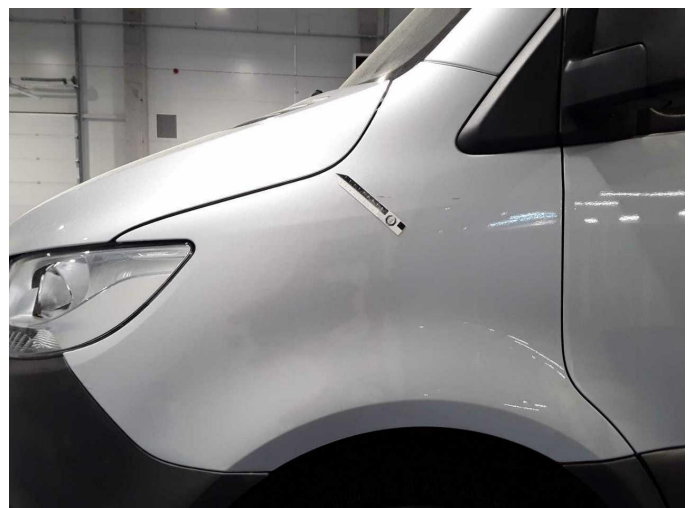
| 34 | Kotflügel links | Kotflügel links - Delle / Lackschaden - instandsetzen/lackieren (S3) | 0,00 € | 0,00 € |

**Beschädigung 34:** Kotflügel links: Kotflügel links - Delle / Lackschaden - instandsetzen/lackieren (S3)

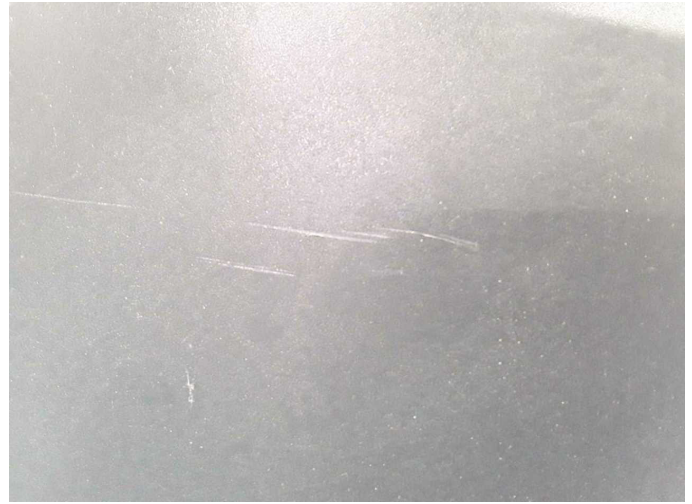
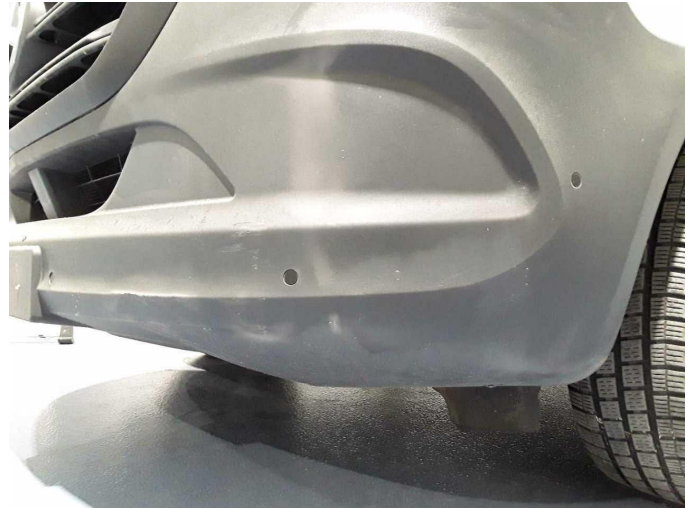
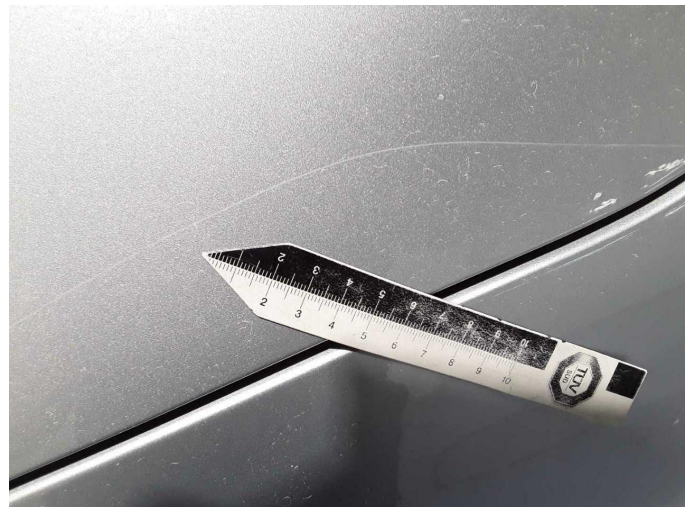
| 35 | Stoßfänger vorn | Stoßfänger vorn (unlackiert) - verformt - instandsetzen/lackieren (S3) | 0,00 € | 0,00 € |

**Beschädigung 35:** Stossfänger vorn: Stossfänger vorn (unlackiert) - verformt - instandsetzen/lackieren (S3)

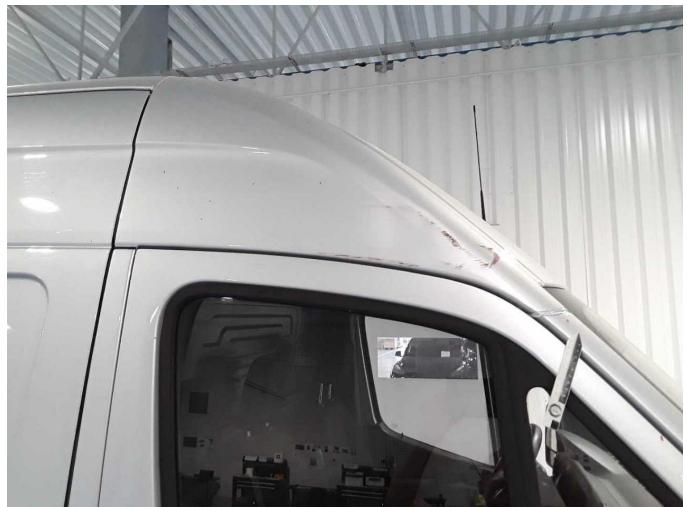
| 38 | Fahrzeugdach | Dachholm rechts - verkratzt / verschürft - instandsetzen/lackieren (S3) | 0,00 € | 0,00 € |

**Beschädigung 38:** Fahrzeugdach: Dachholm rechts - verkratzt / verschürft - instandsetzen/lackieren (S3)

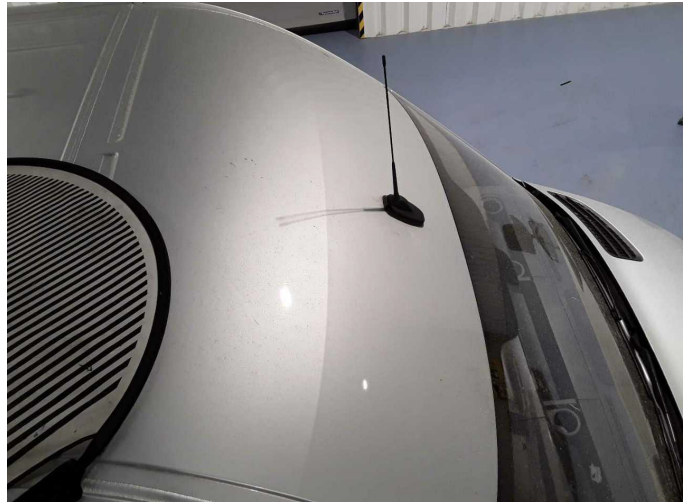
| 39 | Fahrzeugdach | Dach - Delle / Lackschaden - instandsetzen/lackieren (S3) | 0,00 € | 0,00 € |

**Beschädigung 39:** Fahrzeugdach: Dach - Delle / Lackschaden -  
instandsetzen/lackieren (S3)
