# Expertise

| FIN: W1V9106231P509995 | Verkaufsgutachten |

| Angaben zum Fahrzeug | |
|---|---|
| Mercedes-Benz Sprinter | |
| Fahrgestellnummer | W1V9106231P509995 |

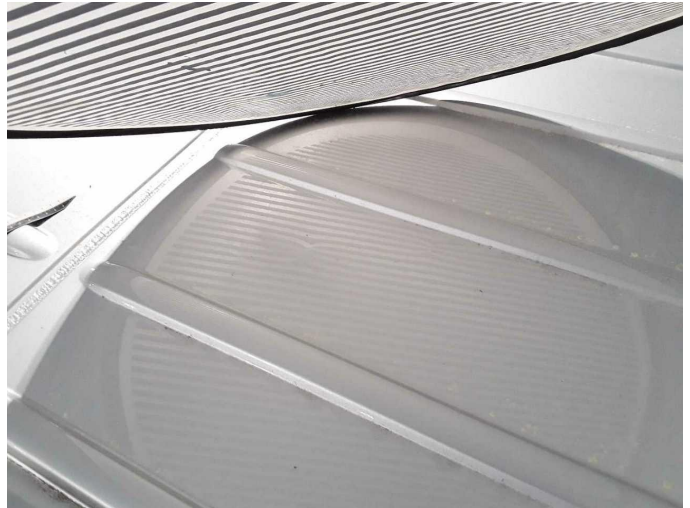
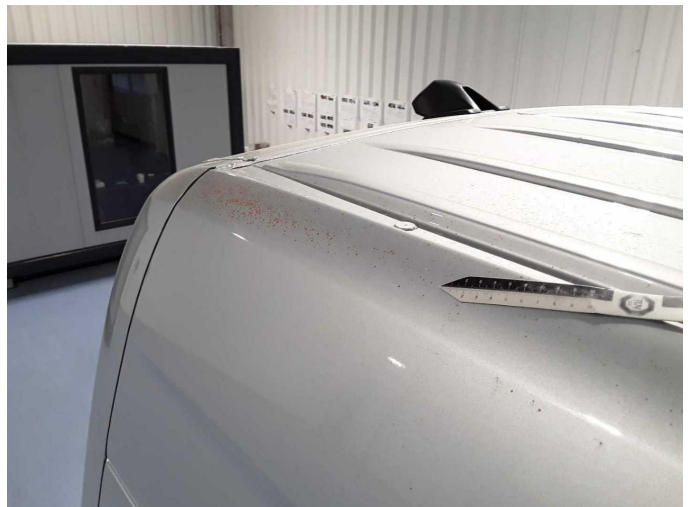
| 40 | Fahrzeugdach | Dach - Korrosion - instandsetzen/lackieren (S3) | 0,00 € | 0,00 € |

**Beschädigung 40:** Fahrzeugdach: Dach - Korrosion -  
instandsetzen/  
lackieren (S3)

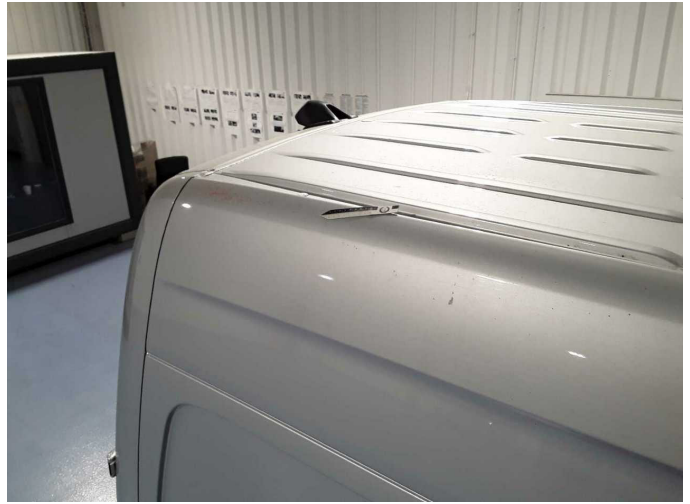
**Beschädigung 41:** Fahrzeugdach: Dachholm rechts - verschmutzt -  
lackieren

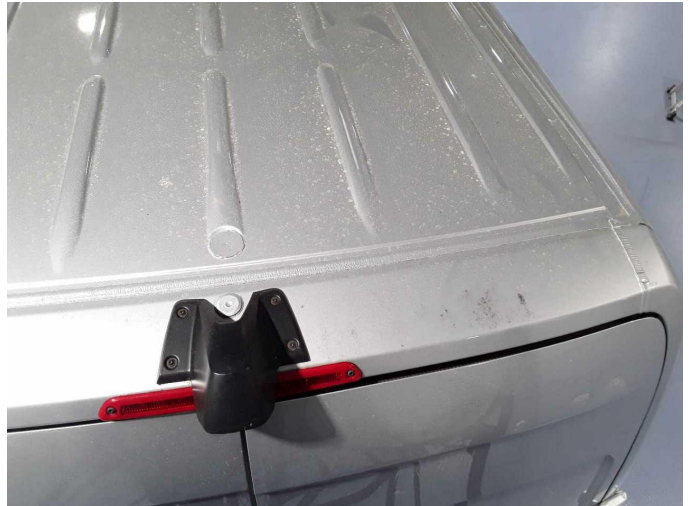
**Beschädigung 42:** Koffer: Dachabschlußprofil - verschmutzt - lackieren
