| <b>FIN:</b> | WVWZZZ3CZPE030043 |

# **Zustandsbericht**

- Protokoll der Fahrzeugbewertung -

Berichts-Nr: 10696183  
vom: 29.05.2026

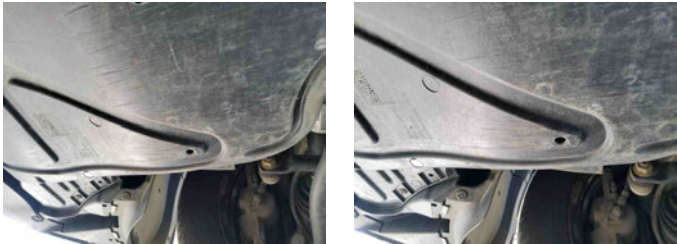
| Nr | Bauteil | Schadensbeschreibung | Reparaturempfehlung |
|---|---|---|---|
| 3 | Motorabschirmung | Kratzer | Akzeptabel (Gebrauchsspur) |

3 - Motorabschirmung - Kratzer - Akzeptabel (Gebrauchsspur)

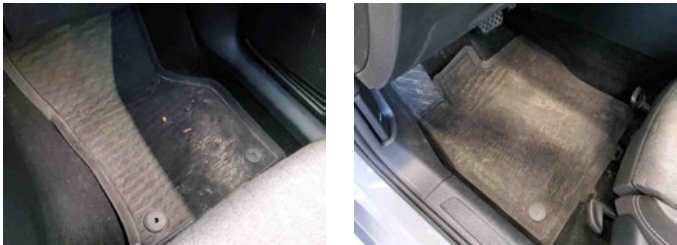
| Nr | Bauteil | Schadensbeschreibung | Reparaturempfehlung |
|---|---|---|---|
| 1 | Fußmatten | Fehlt | Ersetzen |

1 - Fußmatten - Fehlt - Ersetzen

| Kommentar | Textilfußmatten vorne fehlen. |
