# Zustandsbericht

Protokollnummer: 45999567  
Auftrags-Nr / Referenz: 52093637\_1  
Besichtigungsdatum: 29.05.2026

<b>Hersteller / Modell</b>	Tesla Model 3 RWD Hinterradantrieb		
<b>Kennzeichen</b>		<b>Fahrgestellnummer</b>	LRW3E7FS2PC786129
<b>Erstzulassung</b>	30.05.2023	<b>Laufleistung (abgelesen)</b>	57.101 km
<b>HSN/TSN</b>	1480 / AAZ 00181	<b>Kraftstoffart / Zylinder</b>	Elektro / 0
<b>Fahrzeugart</b>	PKW Limousine	<b>Antriebsart</b>	Heckantrieb
<b>Schadstoffklasse</b>	2017/1151;WLTP;reine Elektr...	<b>Getriebe / Anzahl Gänge</b>	Direktantrieb
<b>Farbe</b>	Schwarz Uni	<b>Besichtigungszustand</b>	ausreichend
<b>Leistung / Hubraum</b>	88 kW / 0 ccm	<b>Nächste HU</b>	05/2026
<b>Wartungsheft / Nachweis</b>	digitaler Nachweis / vollständig	<b>Restlauf bis Service</b>	
<b>Letzte Wartung</b>		<b>Polsterart</b>	Leder
<b>Vorschaden</b>	Keine Feststellbar	<b>Polsterfarbe</b>	Schwarz
<b>Nachlackierung</b>	Feststellbar	<b>zul. Gesamtgewicht</b>	2.149 kg
<b>Dokumente</b>	ZB   vorhanden	<b>Anzahl Halter</b>	unbekannt
<b>Schlüssel soll/list</b>	2/2	<b>Anzahl Sitze / Türen</b>	5 / 4

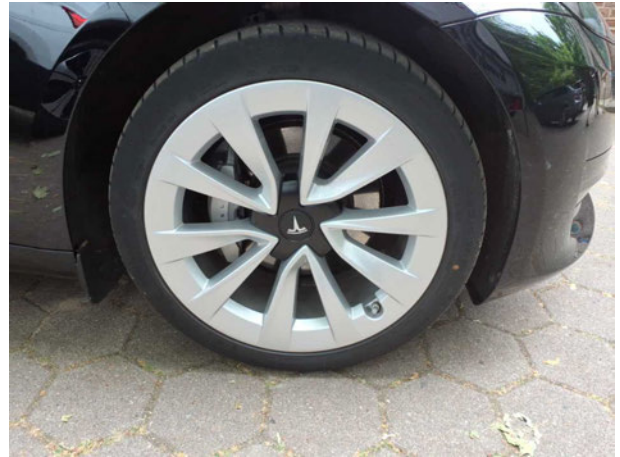
Abbildung 14: Montierte Bereifung

Achse	Reifengröße	Reifentyp	Hersteller	Profiltiefe	Verkehrstauglichkeit
1	235/40 R19 96W	Sommerreifen auf Leichtmetall	Hankook	6mm / 6mm	i.O.
2	235/40 R19 96W	Sommerreifen auf Leichtmetall	Hankook	5mm / 5mm	i.O.

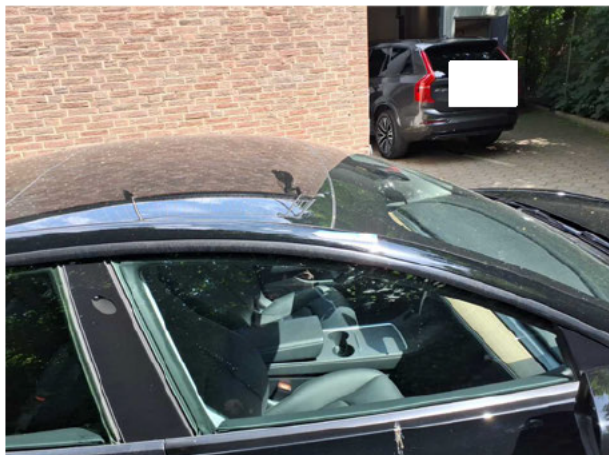
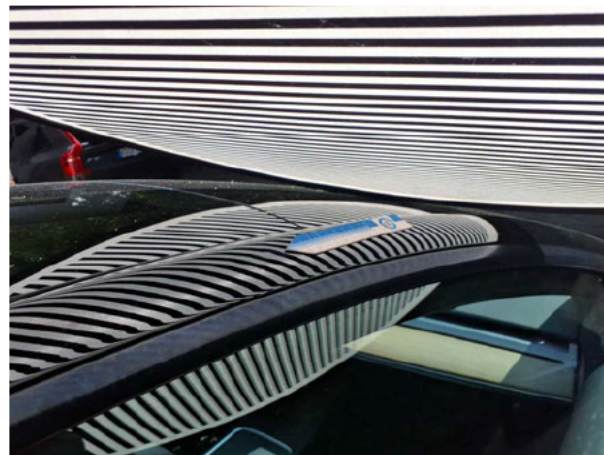
**Beschädigung #1:** Fahrzeugdach: Dachholm rechts - Delle(n) - sanft instandsetzen

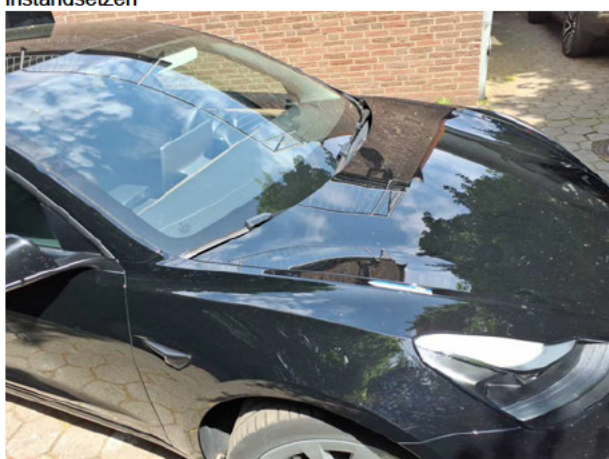
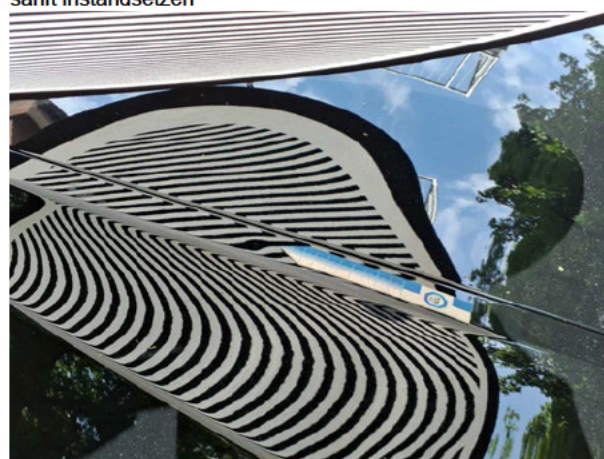
**Beschädigung #2:** Kotflügel rechts: Kotflügel rechts - Delle(n) - sanft instandsetzen

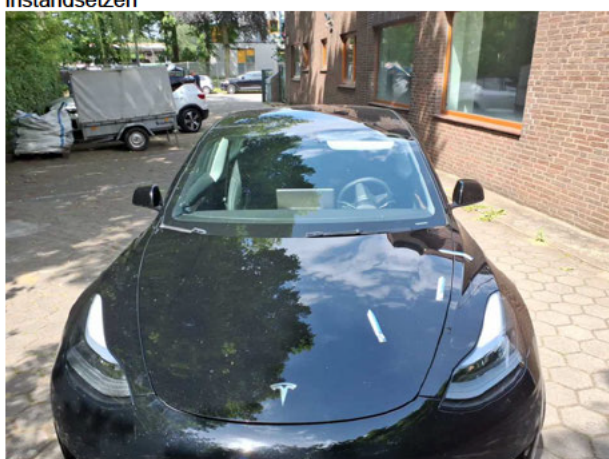
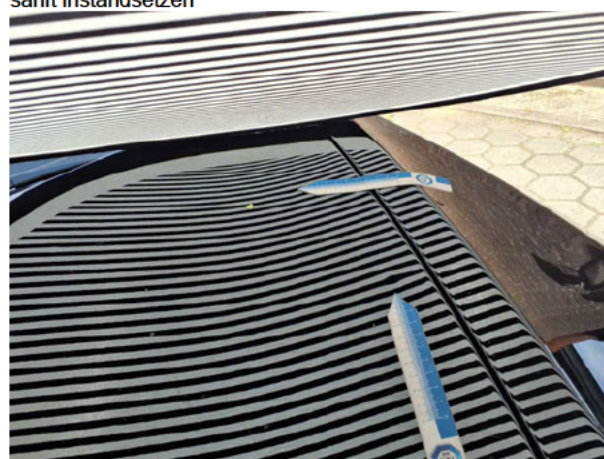
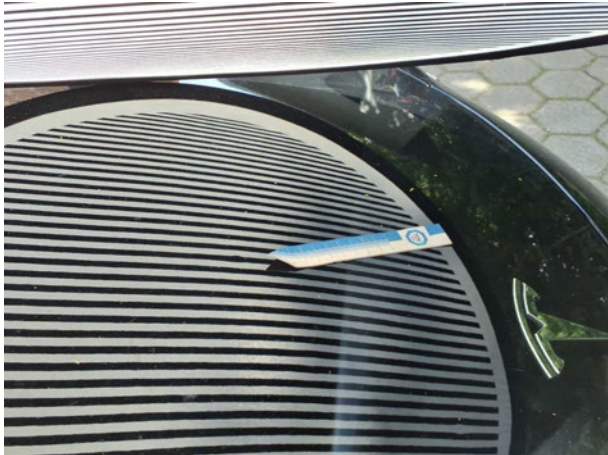
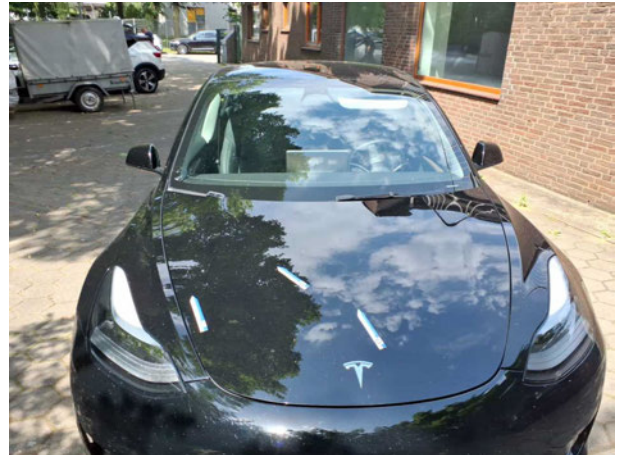
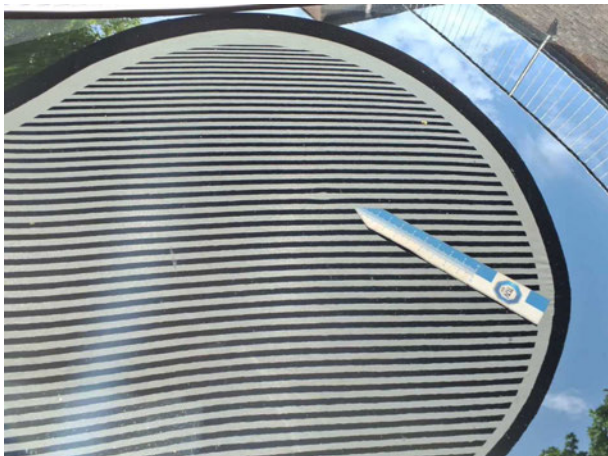
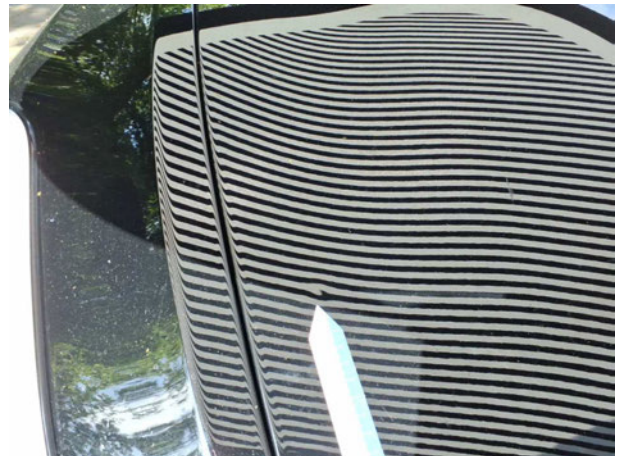
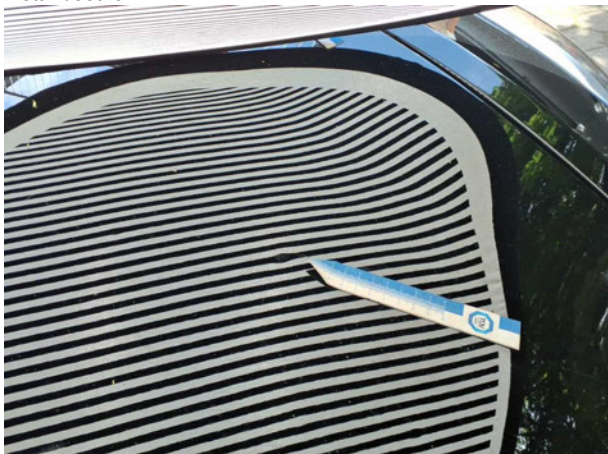
**Beschädigung #3:** Motorhaube: Motorhaube (6) - Delle(n) - sanft instandsetzen

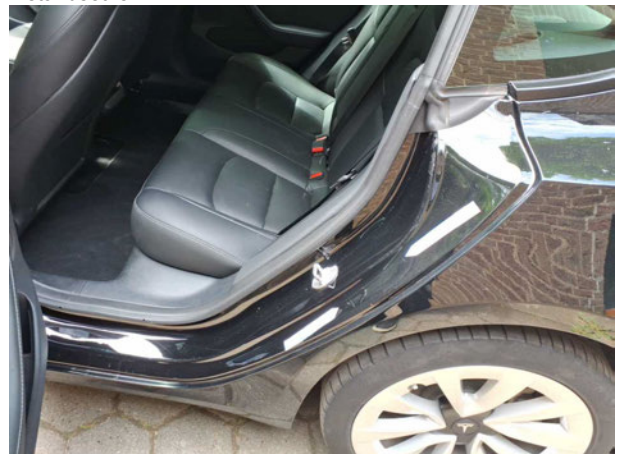
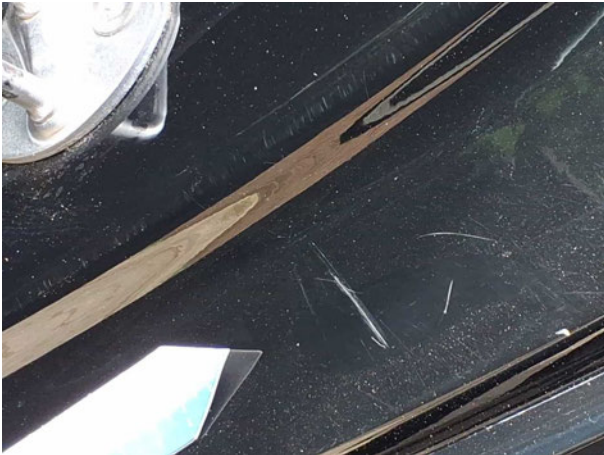
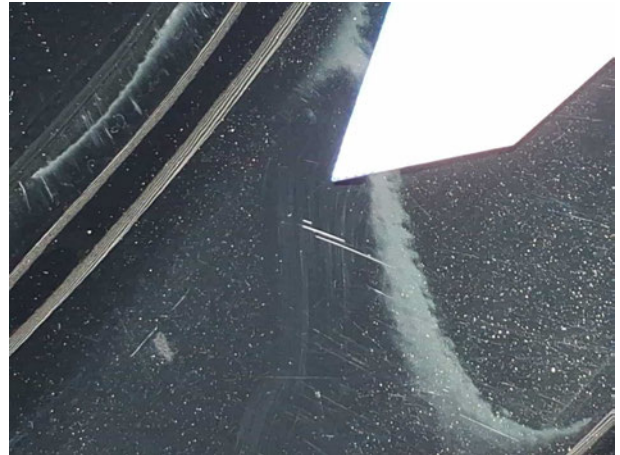
**Beschädigung #4:** Seitenwand links: Einstieg - verkratzt / verschürft - Smart Repair

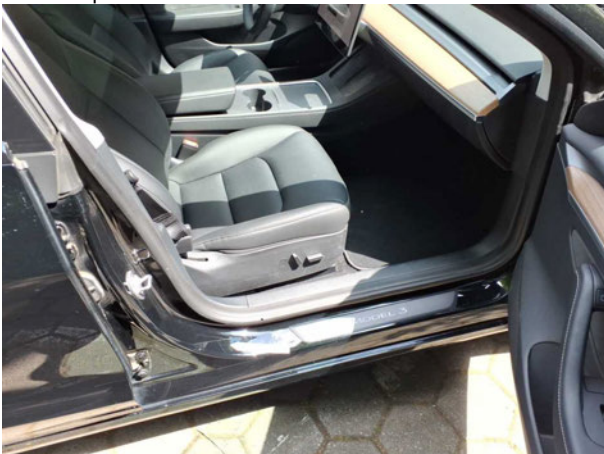
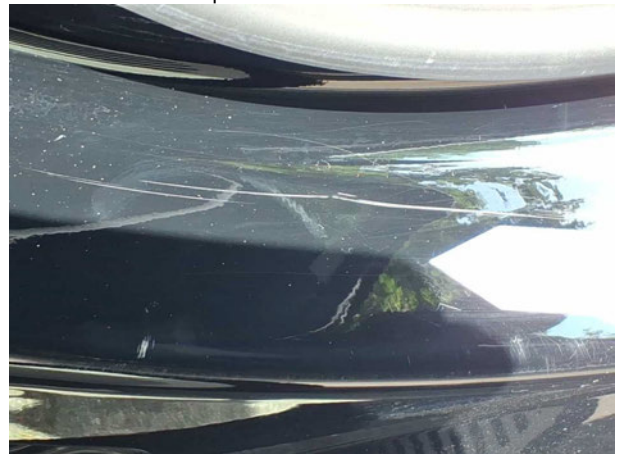
**Beschädigung #5:** Schweller rechts: Einstieg - verkratzt / verschürft - Smart Repair

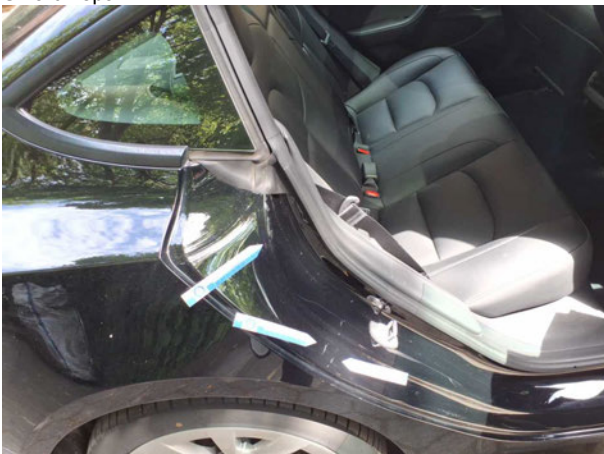
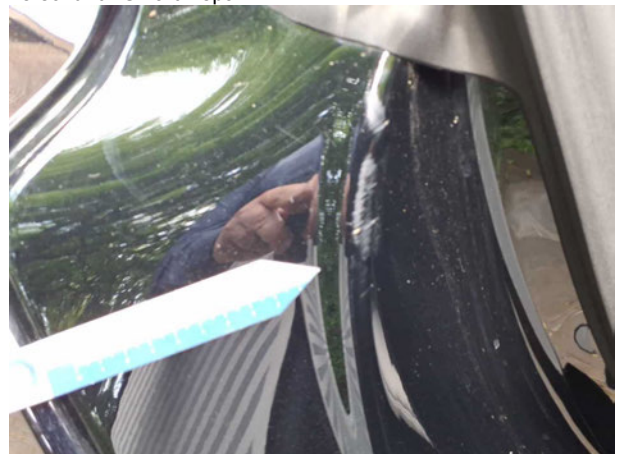
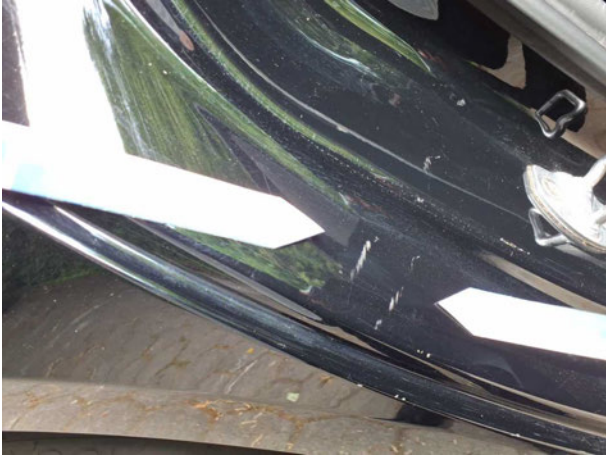
**Beschädigung #6:** Seitenwand rechts: Einstieg - verkratzt / verschürft... - Smart Repair

**Beschädigung #6:** Seitenwand rechts: Einstieg - verkratzt / verschürft - Smart Repair

**Beschädigung #6:** Seitenwand rechts: Einstieg - verkratzt / verschürft...  
Smart Repair

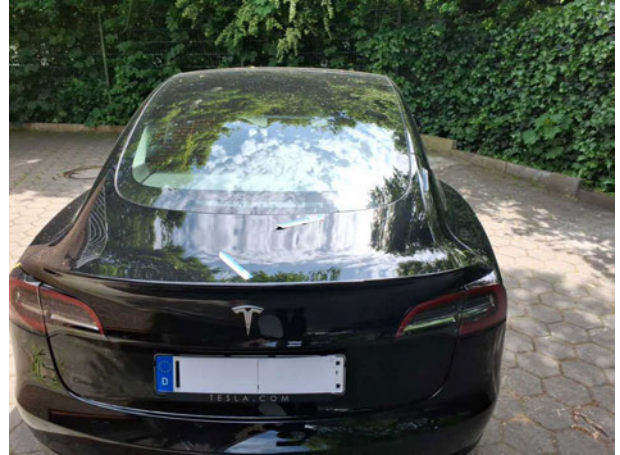
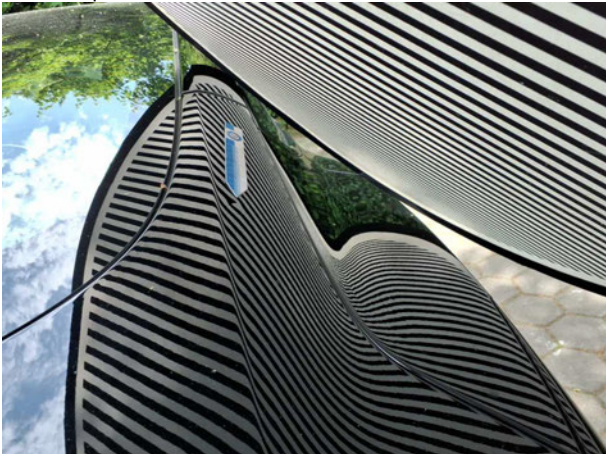
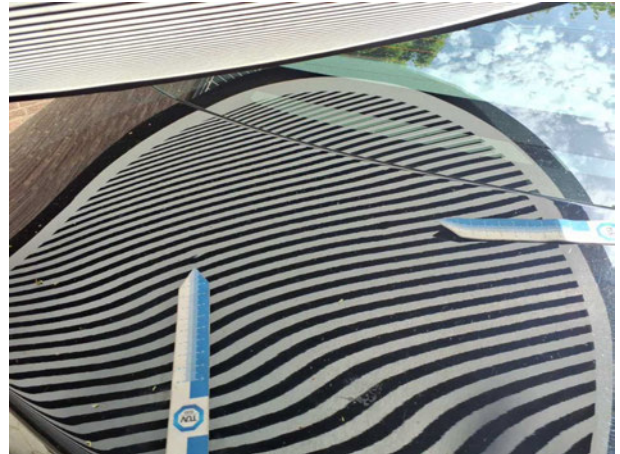
**Beschädigung #7:** Heckklappe/-tür: Heckklappe - Delle(n) - sanft  
instandsetzen

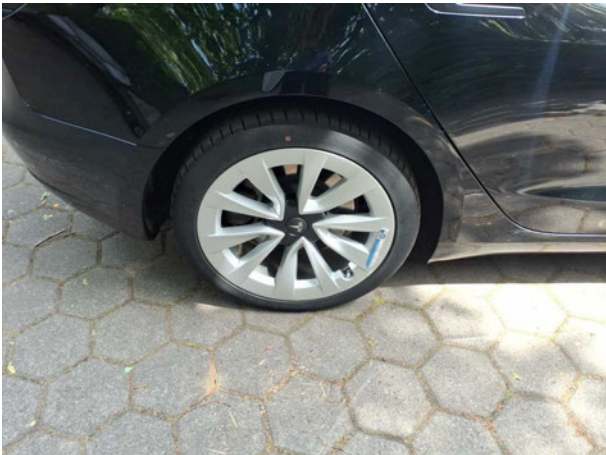
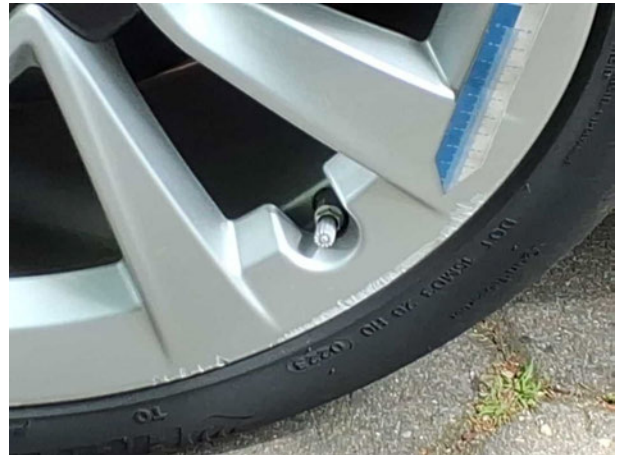
**Beschädigung #8:** Rad/Reifen: Leichtmetallfelge hinten rechts -  
verkratzt / verschürft - erneuern

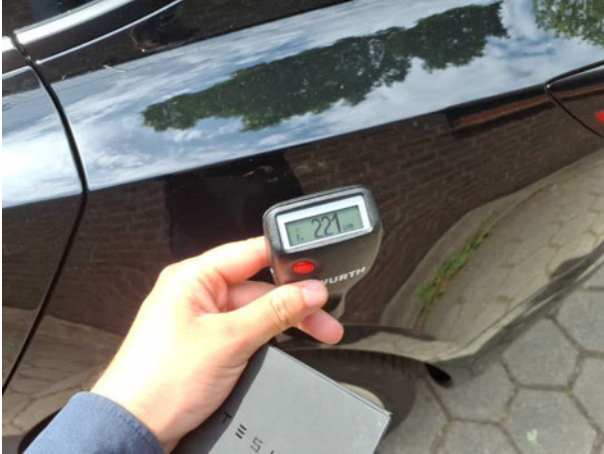
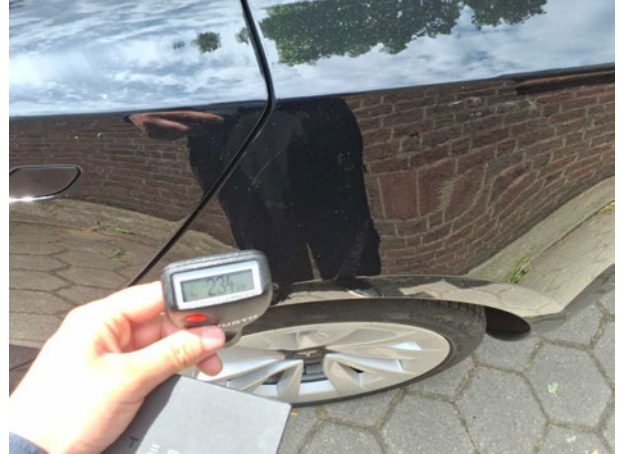
Nr.	Ort	Wertminderung
1	Seitenwand links, Tür hinten links, fachgerecht ausgeführt, Reparaturrechnung nicht vorhanden

**Nacklackierung 1:** Seitenwand links, Tür hinten links
