REPORT ISPEZIONE VEICOLO

1002416336

TMBJR7NP7P7037332

Superb Estate Style 2.0 TDI 147kW 7-speed automatic 4 doors

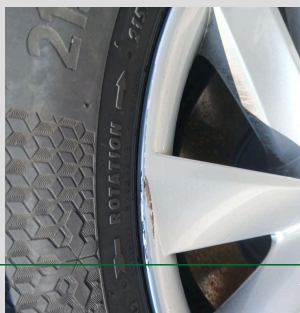
1

Componente Disco ruota anteriore

Lato Dx

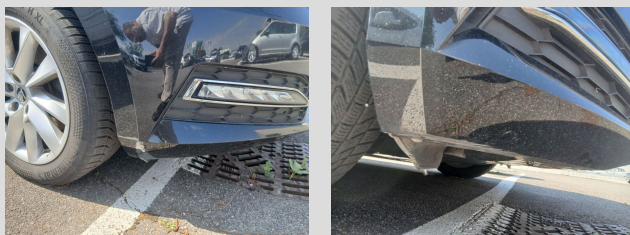
6

Componente Paraurti ant. P/SportLine

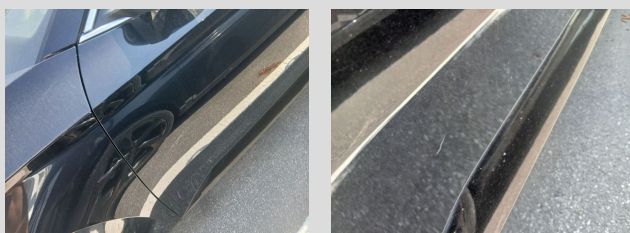
8

Componente Porta ant.

Lato Sx

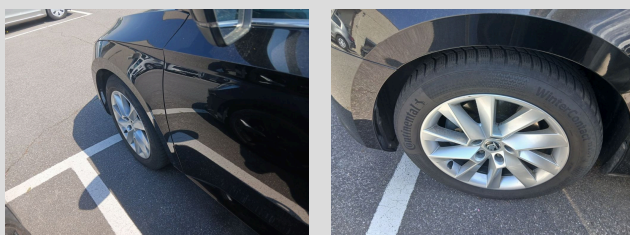
1

Componente Disco ruota anteriore

Lato Sx

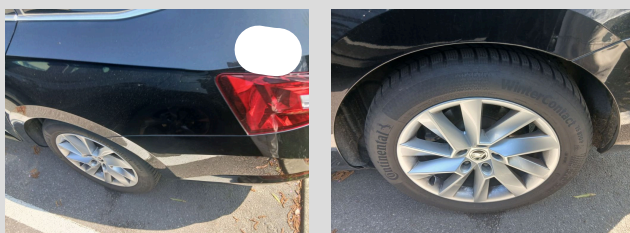
2

Componente Disco ruota posteriore

Lato Sx
