# Gutachten

<b>Betreff</b>	Vorabbesichtigung
<b>Auftrag durch</b>	Allane Mobility Consulting GmbH
<b>Besichtigungsdatum / Ort</b>	11.02.2026 / Stefanie Hinrichsen Wiesenweg 3 23568 Lübeck
<b>Fahrzeug-Identnummer</b>	TMBEP6NW6P3057085

<b>Betreff</b>	Vorabbesichtigung
<b>Auftrag durch</b>	Allane Mobility Consulting GmbH
<b>Besichtigungsdatum / Ort</b>	11.02.2026 / Stefanie Hinrichsen Wiesenweg 3 23568 Lübeck
<b>Fahrzeugart</b>	PKW Limousine
<b>Hersteller</b>	Skoda
<b>Modell / Verkaufsbezeichnung</b>	SCALA
<b>Schlüssel-Nummern HSN / TSN</b>	8004 ATZ 01172
<b>Fahrzeug-Identnummer</b>	TMBEP6NW6P3057085
<b>Anzahl Besitzer</b>	unbekannt
<b>Erstzulassung / Letzte Zulassung</b>	08.12.2022 / 08.12.2022
<b>Nächste HU</b>	01/2028
<b>Fahrzeug Dokumente</b>	Zum Zeitpunkt der Besichtigung lag die Zulassungsbescheinigung Teil 1 (Schein) vor, die Zulassungsbescheinigung Teil 2 (Brief) lag nicht vor. ZB Teil 1 (Schein) nicht entgegen genommen
<b>Fahrzeug Kennzeichen</b>	Kennzeichen nicht entgegen genommen
<b>Laufleistung</b>	7.811 km / abgelesen
<b>Farbe / Farbcode</b>	Blau Uni
<b>Antriebsart</b>	Frontantrieb
<b>Kraftstoffart</b>	Benzin
<b>Hubraum / Leistung</b>	999 ccm/ 70 kW

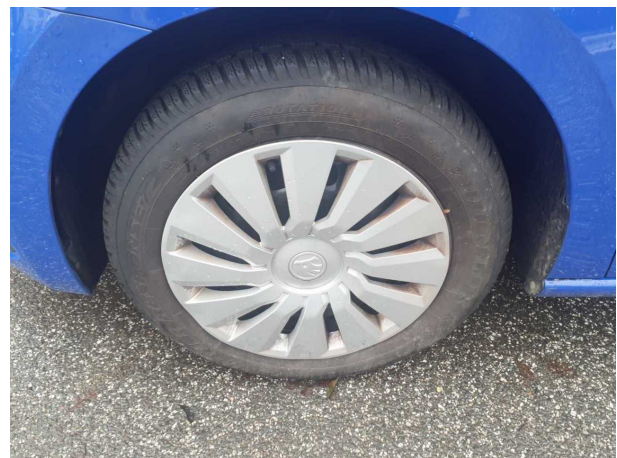
Achse / Größe	Hersteller	Bereifung	Profil [mm]
#1 195/60 R16 89H	Dunlop	Winterreifen auf Stahl mit Radzierblende	7 / 7
#2 195/60 R16 89H	Dunlop	Winterreifen auf Stahl mit Radzierblende	7 / 7

**Verkehrssicherheit Räder** Verkehrssicher

Abbildung 18: Montierte Bereifung

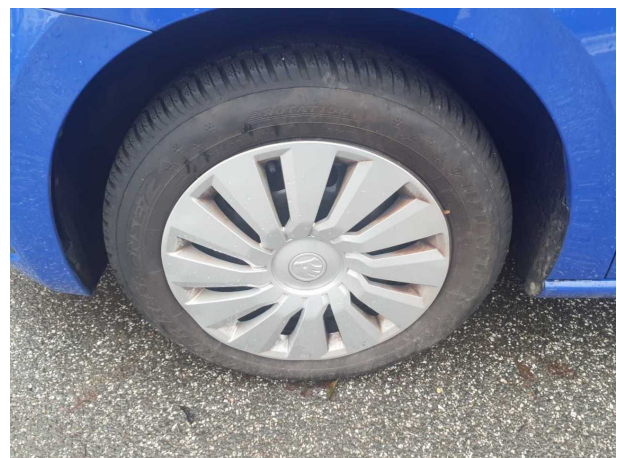
Axle / Size	Manufacturer	Tyres	Tread pattern [mm]
#1 195/60 R16 89H	Dunlop	Winter tyres on Steel rim with wheel cover	7 / 7
#2 195/60 R16 89H	Dunlop	Winter tyres on Steel rim with wheel cover	7 / 7

**Road safety wheels** Roadworthy

Figure 18: Mounted tyres
