## Zustandsbericht / Minderwertgutachten

| Marke | FIAT | Typ / Verkaufsbez. | 500e 42kWh C |

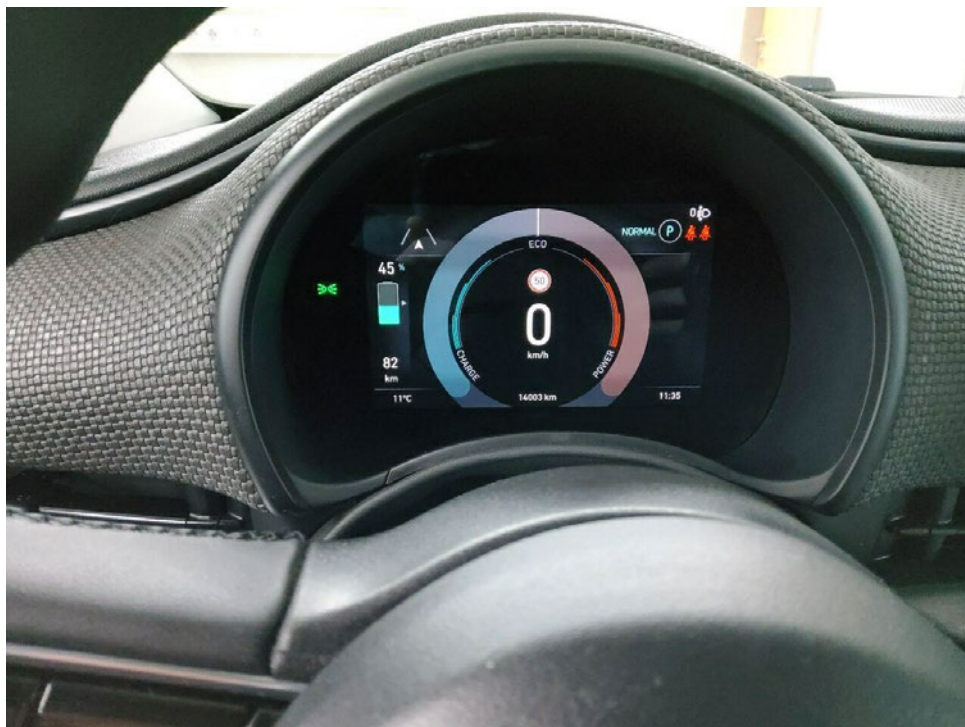
Bild 4 : Kombiinstrument (betriebsbereit) mit Km-Stand

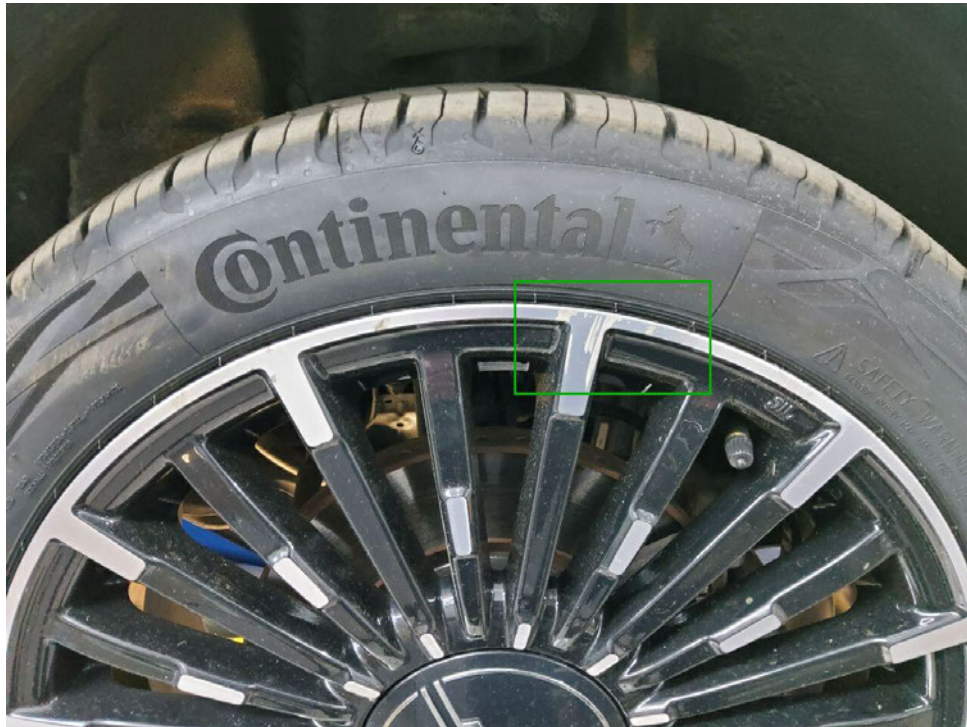
Felge vorne rechts- zerkratzt, (Bild 7)  
Felge hinten rechts- zerkratzt, (Bild 8)

Bild 7 : Felge vorne rechts- zerkratzt

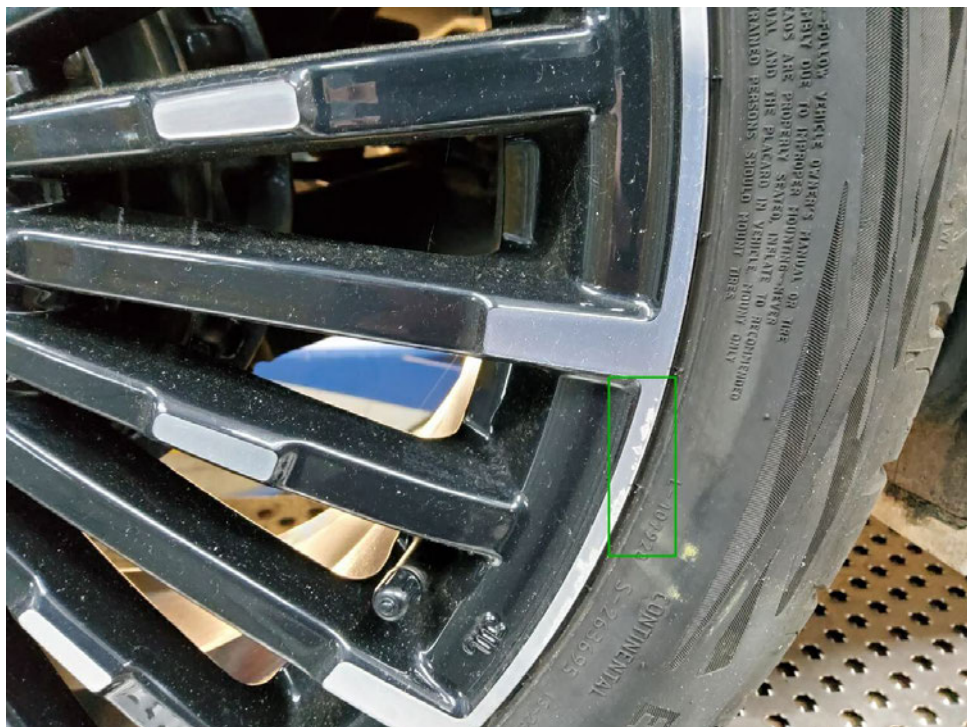
Bild 8 : Felge hinten rechts- zerkratzt
