# Zustandsbericht / Minderwertgutachten

Auftraggeber Mobilize Financial Services, eine Marke der RCI Banque S.A., Niederlassung  
Deutschland, Jagenbergstr. 1, 41468 Neuss  
Besichtigung 17.04.2026

Erstzulassung	17.04.2024	Fahrzeugart	Personenkraftwagen
Hersteller	Renault	Typ / Verkaufsbez.	Austral (07.2022->) / Austral 1.3 TCe 160 Mild-Hybrid Evolution (EU 6d)
Aufbauart	Geländewagen	Türen	5
Sitzplätze	5	Fahrzeug-Ident.-Nr.	VF1RHN00672186959
HSN / TSN	3333 / BPR	DAT Europa-Code®	017201580060002
DAT Marktindex	DE002 6470	Km-Stand abgelesen	14959
Nächste HU §29 StVZO	04 / 2027	Energiequelle / Kraftstoff	Hybr.Benzin/E
Zylinderanzahl	4 / Reihenmotor	Leistung (kW)	116
Hubraum (ccm)	1332	Schadstoffklasse:	EURO6;WLTP;AP;PI/CI; M, N1 I
Getriebe	Automatik /	Felgen	Leichtmetall
Farbe	Weiß / OV369	Polster / Farbe	Stoff / Grau

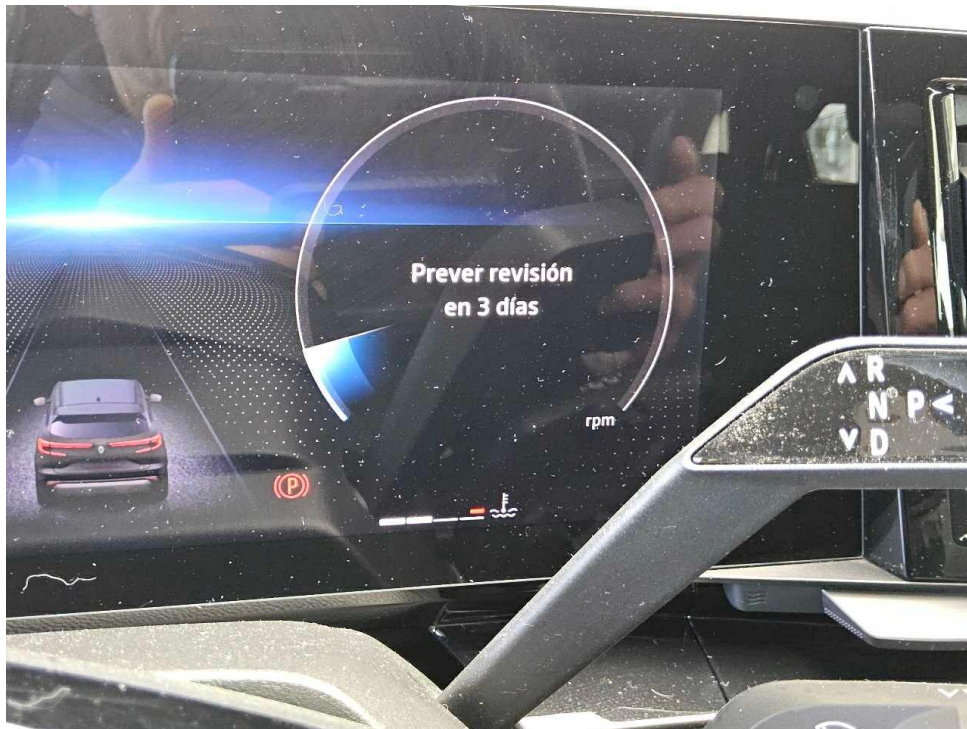
Bild 11 : Inspektion fällig

1. Inspektion fällig, erneuern (Bild 11)
2. Motor ölfleucht, prüfen und Befund festlegen, Schadenerweiterung möglich (Bild 12, 13)
3. Frontspoiler, verformt, erneuern (Bild 14, 15, 16)
4. Seitenteil hinten rechts Schutzleiste Lackierung, zerkratzt, smart repair (Bild 17)
5. Stoßfänger hinten Lackierung, verschrammt, smart repair (Bild 18)

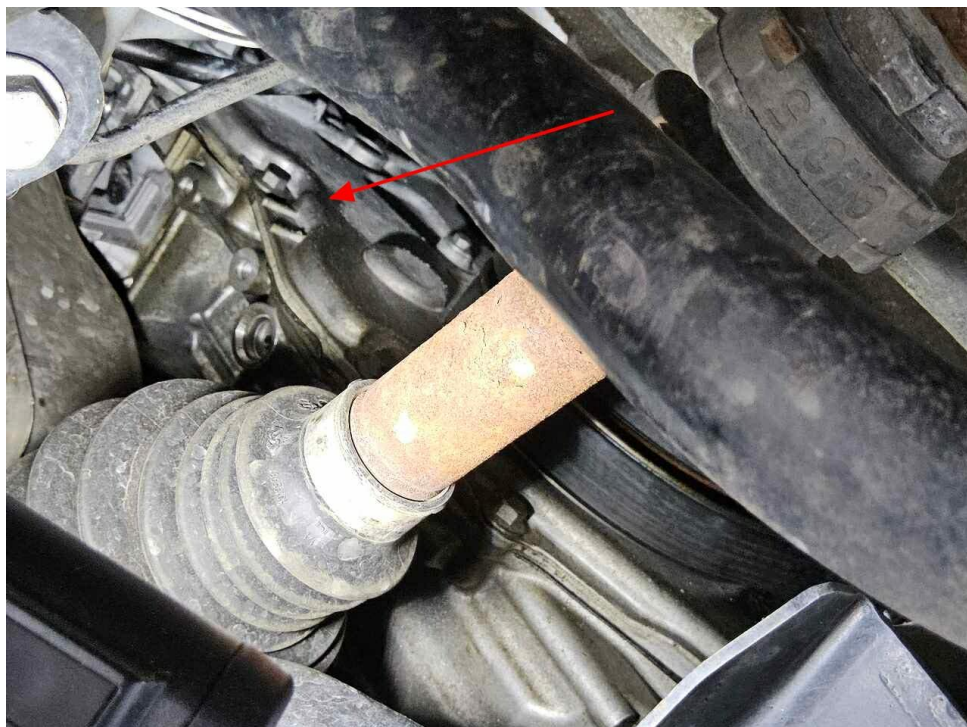
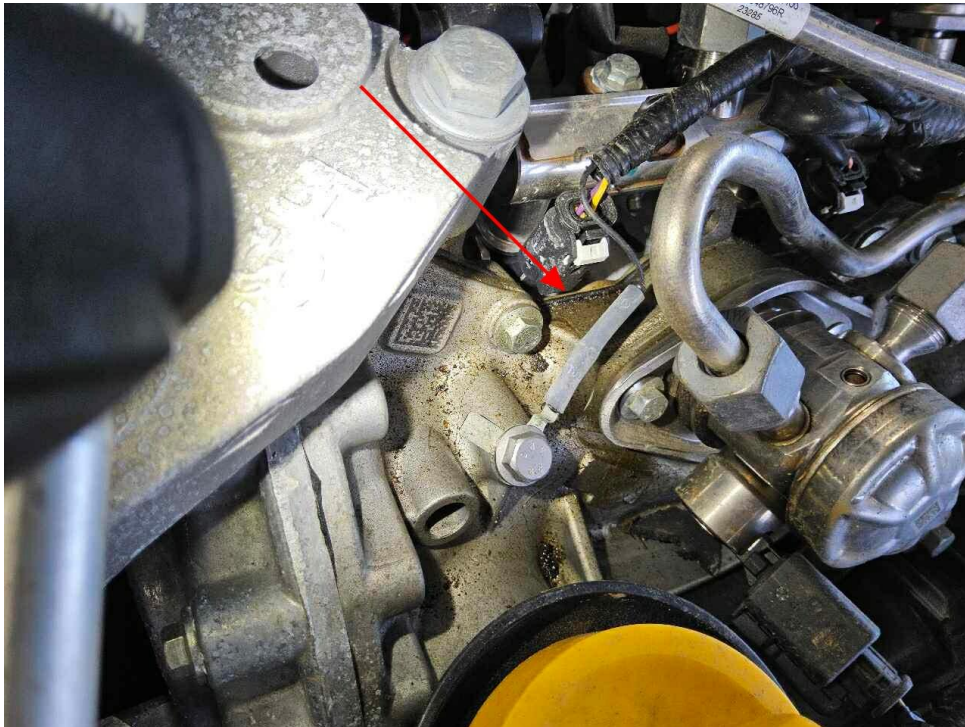
Bild 12 : Motor ölflecht

Bild 13 : Motor ölflecht

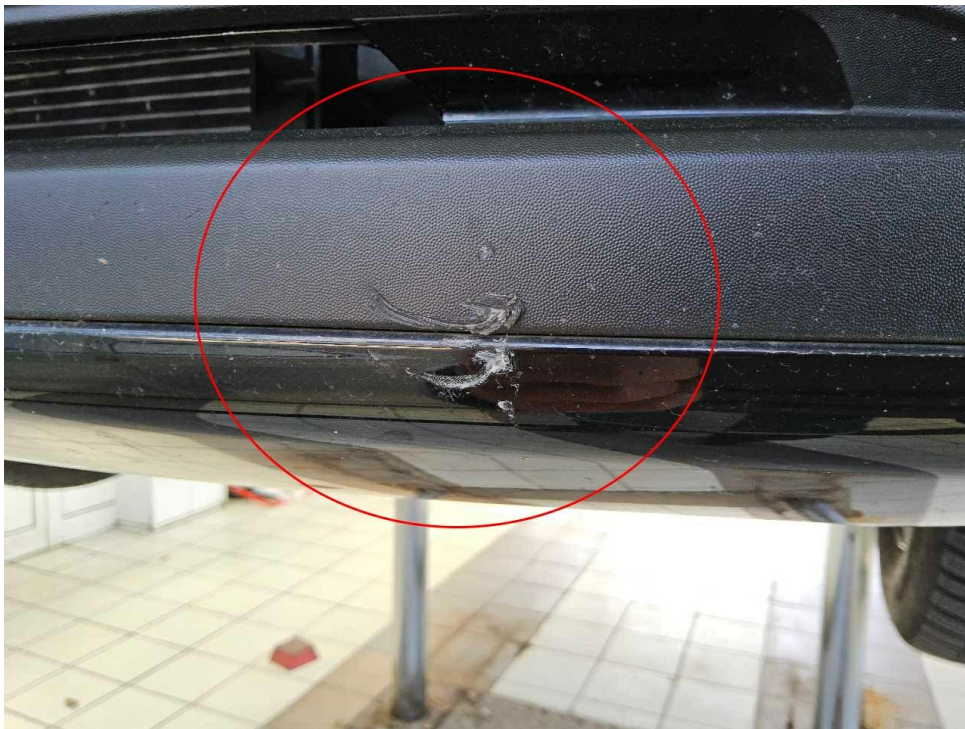
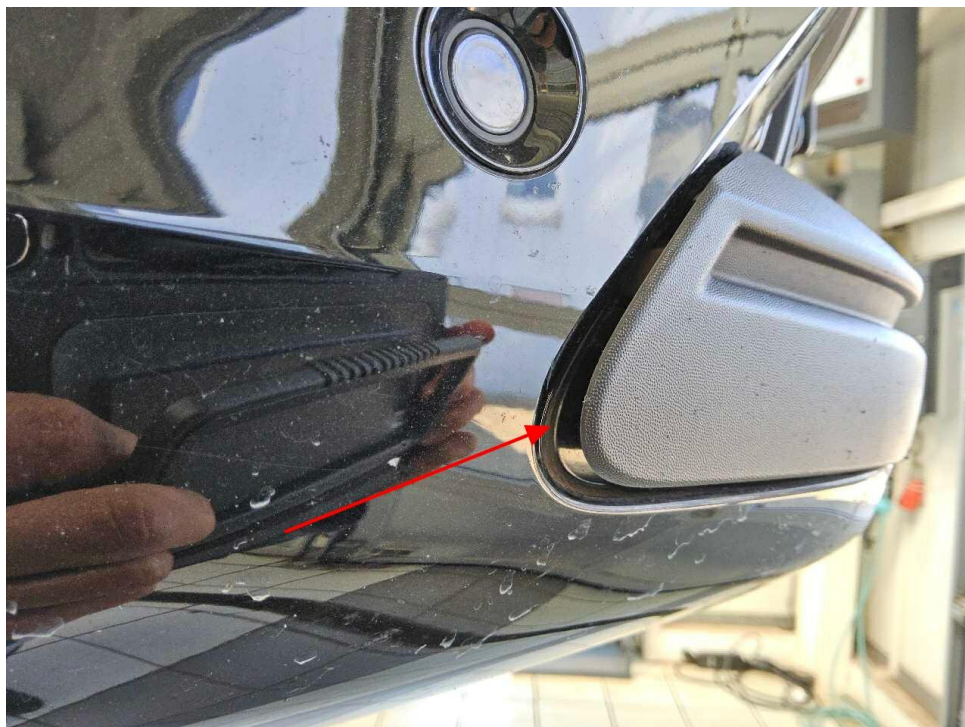
Bild 14 : Frontspoiler, verformt, erneuern

Bild 15 : Frontspoiler, verformt, erneuern

Bild 16 : Frontspoiler, verformt, erneuern

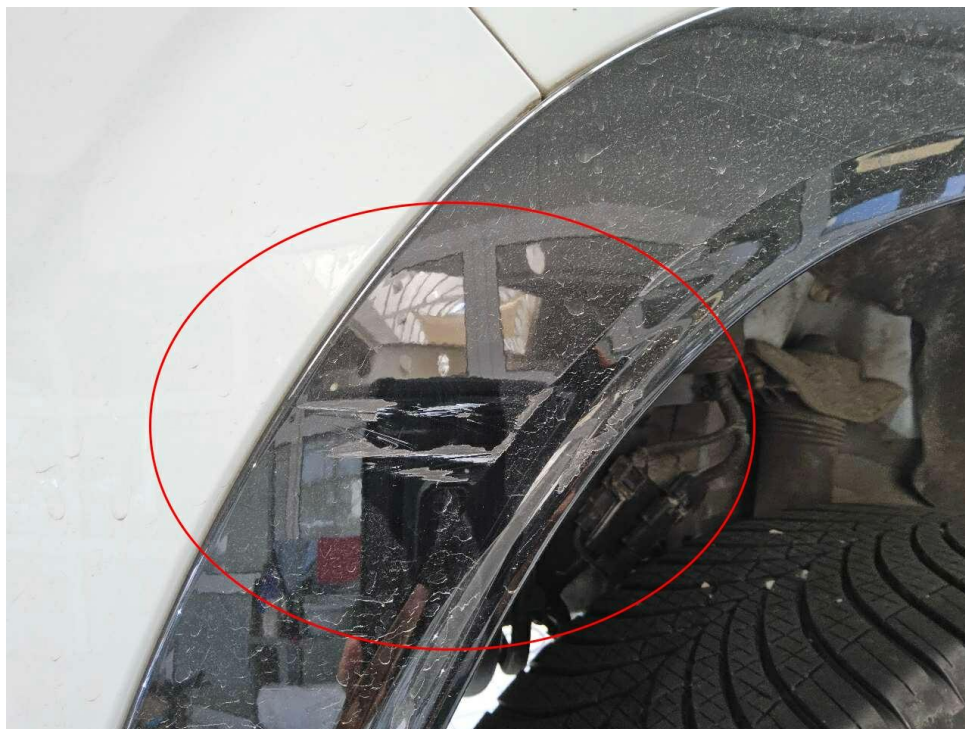
Bild 17 : Seitenteil hinten rechts Schutzleiste Lackierung, zerkratzt, smart repair
