BYD

BYD\_SEALU\_2024\_BYDSEALUDM15215CVBOOST

TELAD: LGXC74C45S0260074

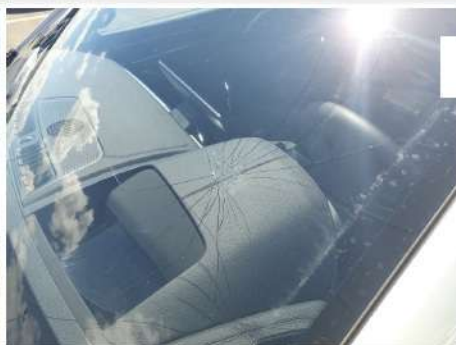
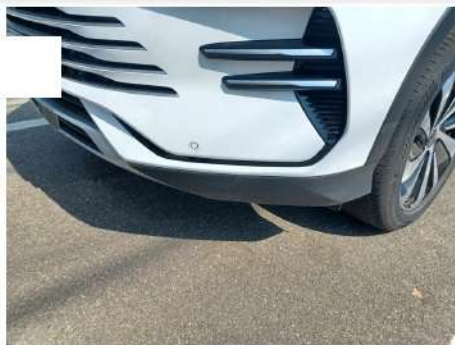
Parabrezza / - / Rotto

| 021 | Parabrezza / - | Rotto | Sostituzione |

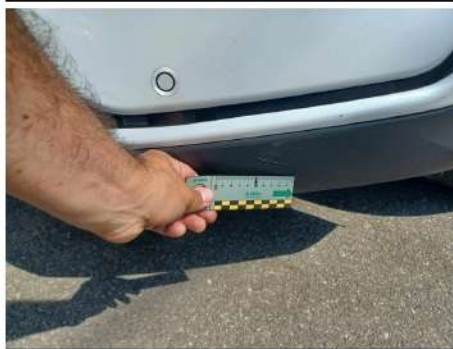
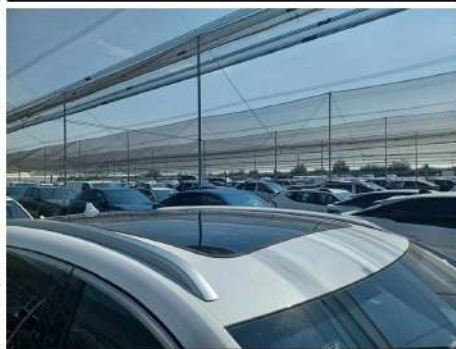
Parte inferiore paraurti / Anteriore / Riga

| 022 | Parte inferiore paraurti / Anteriore | Riga | Sostituzione |

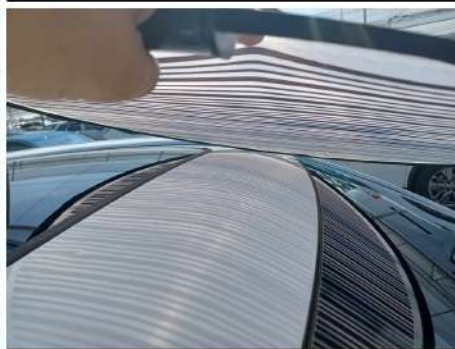
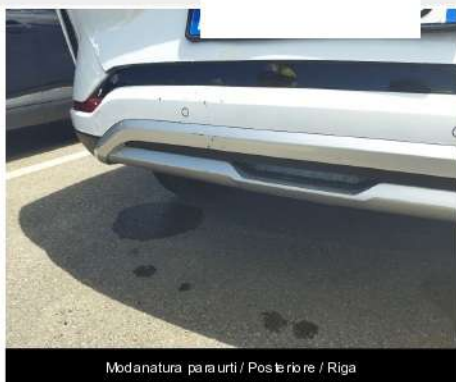
Tetto / - / Rientranza da Grandine

| 023 | Tetto / - | Rientranza da Grandine | Riparazione |

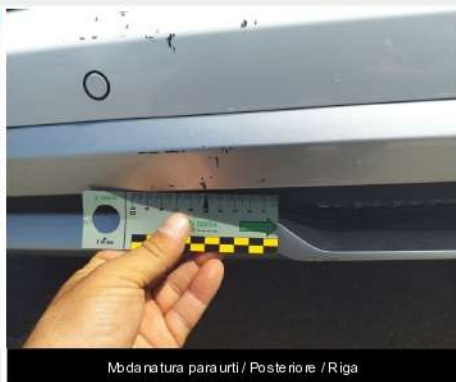
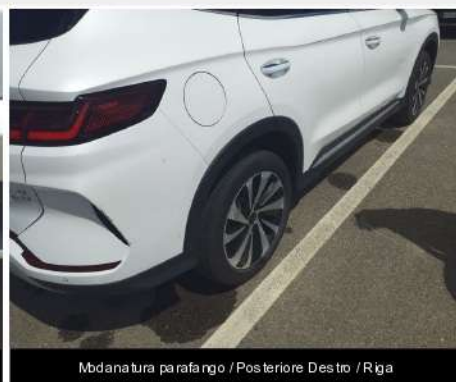
Modanatura paraurti / Posteriore / Riga

Riparazione

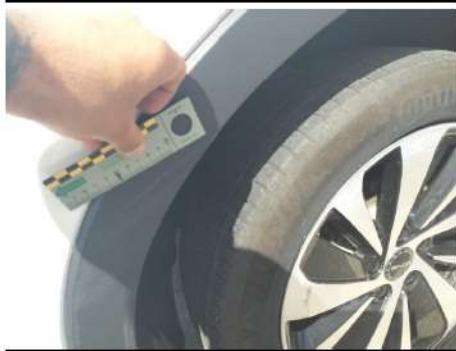
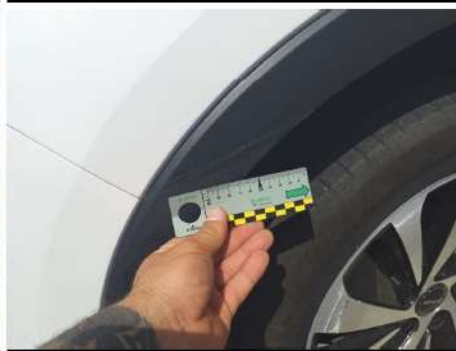
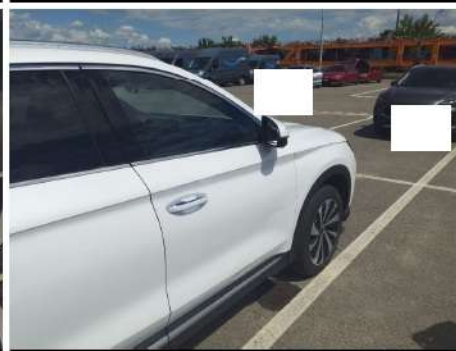
Modanatura parafrang. / Posteriore Destro / Riga

Riparazione

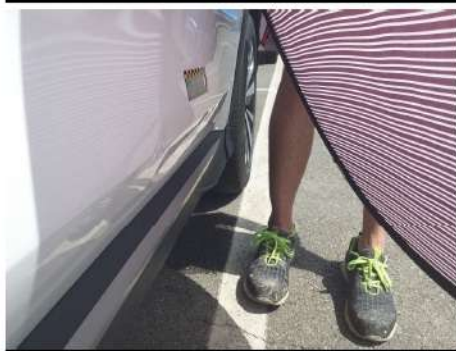
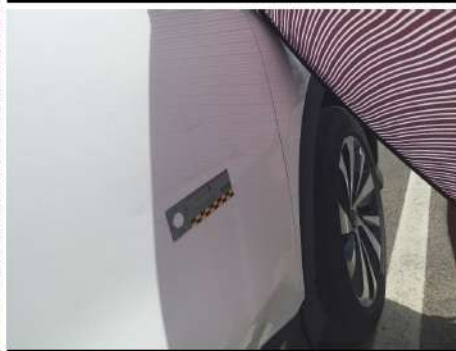
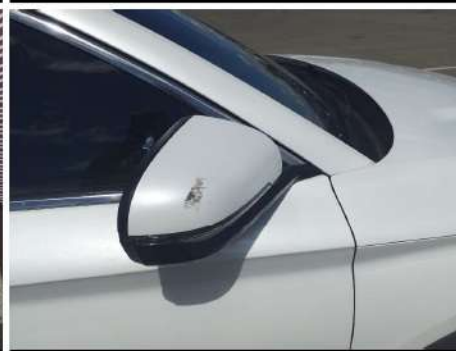
Porta / Anteriore Destro / Ammaccato vernice incisa

Riparazione

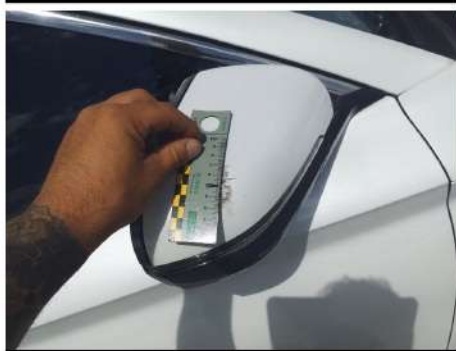
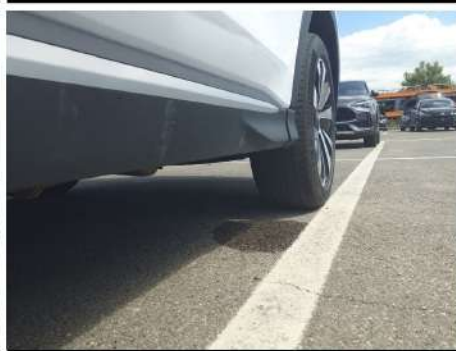
Calotta retrovisore / Destro / Riga

Riparazione

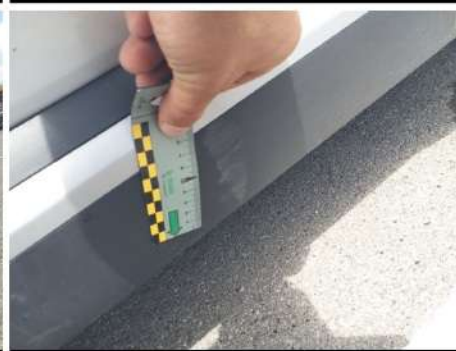
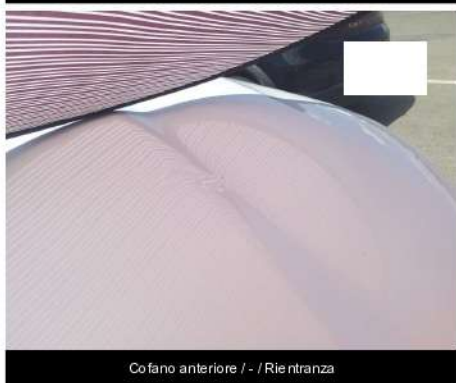
Modanatura porta / Anteriore Destro / Riga

Sostituzione

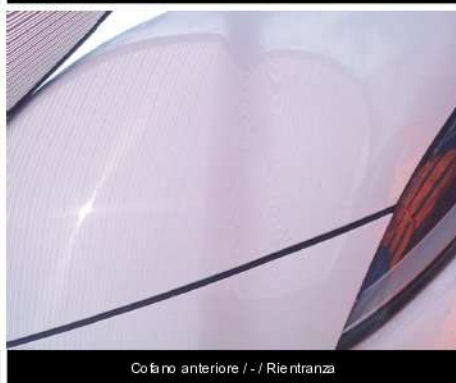
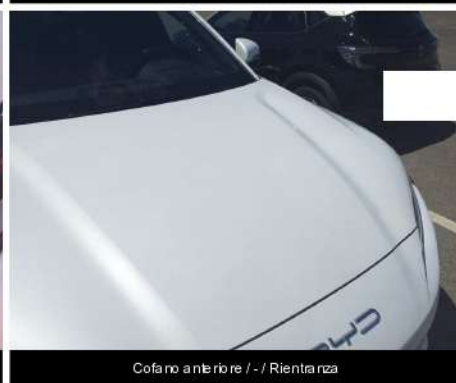
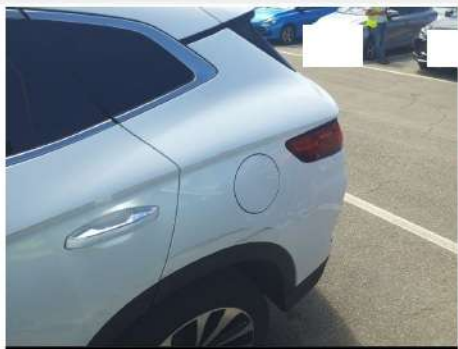
Cofano anteriore / - / Rientranza

| 020 | Cofano anteriore / - | Rientranza | Riparazione |

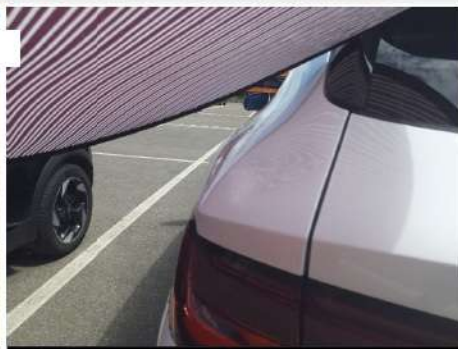
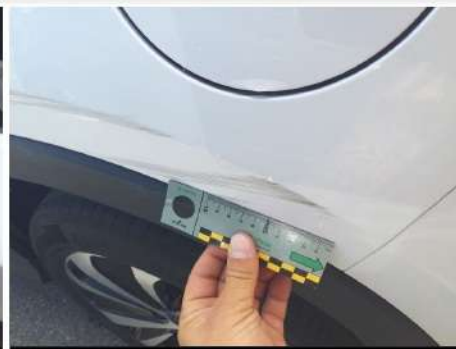
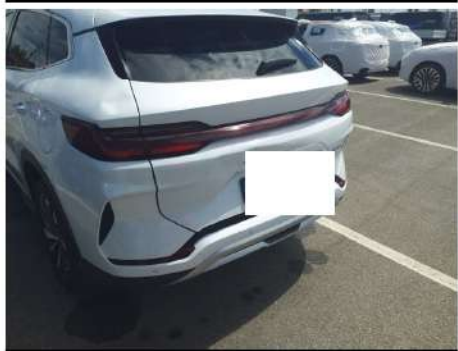
Parafango / Posteriore Sinistro / Ammaccato vernice incisa

Riparazione

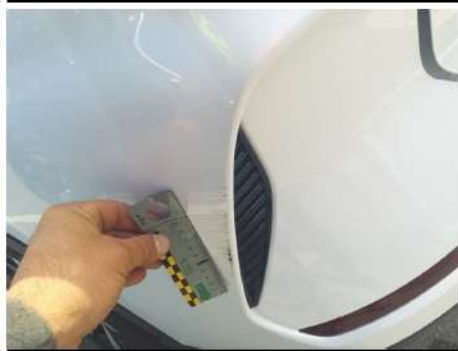
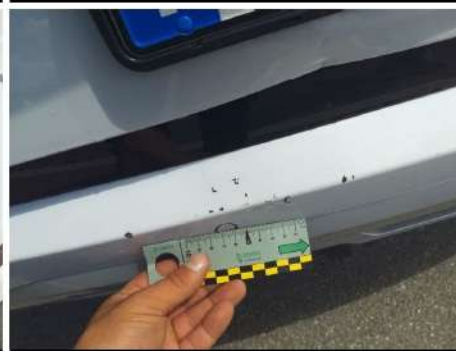
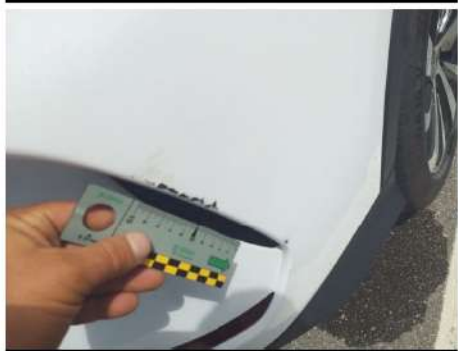
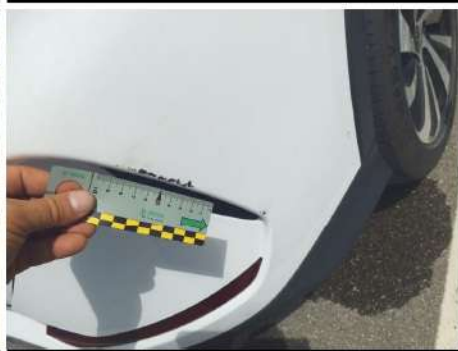
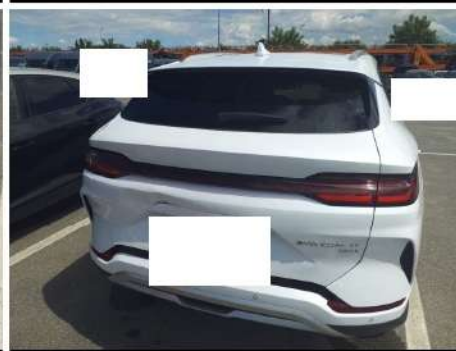
Paraurti / Posteriore / Riga

Riparazione

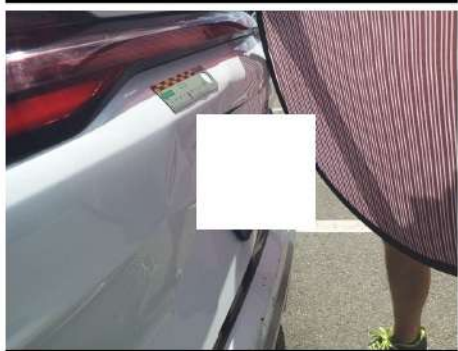
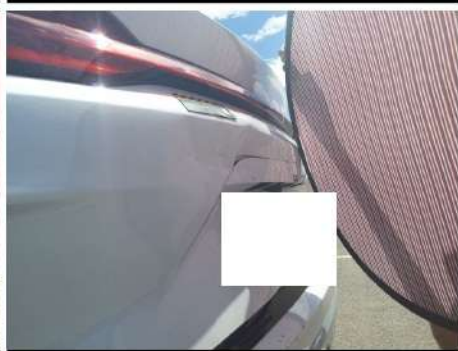
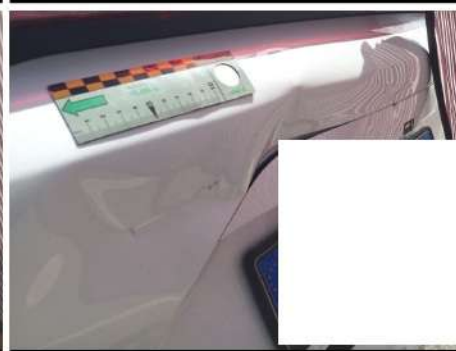
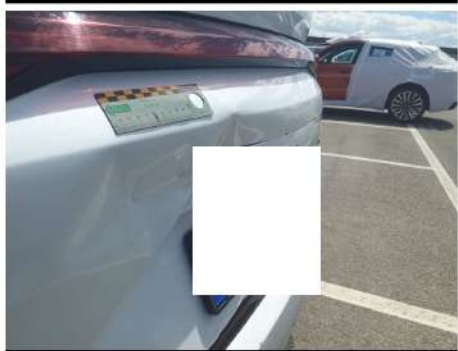
Portello / - / Rientranza

Riparazione

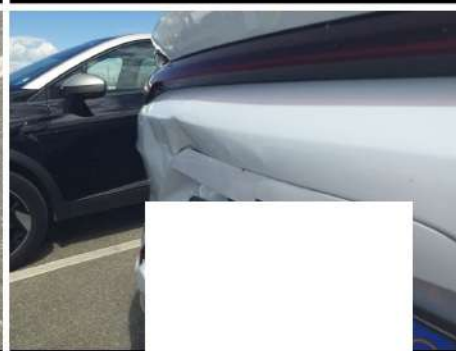
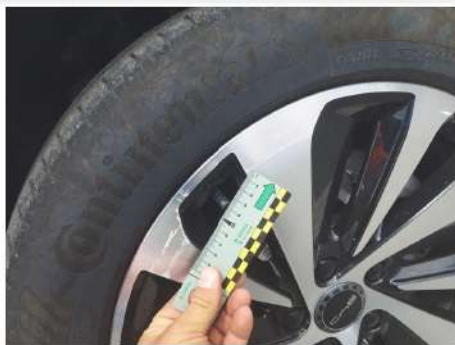
Modanatura portello / - / Ammaccato vernice incisa

Sostituzione

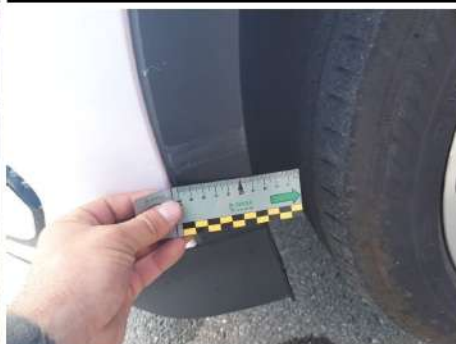
Modanatura parafrangente / Anteriore Sinistro / Scheggia

| 005 | Modanatura parafrango / Anteriore Sinistro | Scheggia | Sostituzione |

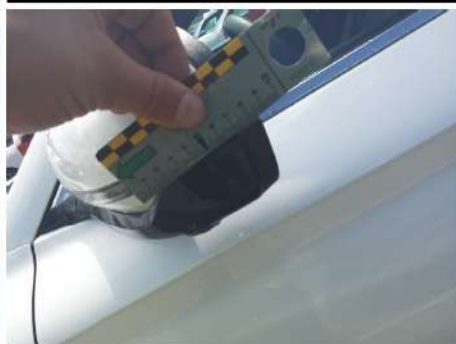
Calotta retrovisore / Sinistro / Riga

| 006 | Calotta retrovisore / Sinistro | Riga | Riparazione |

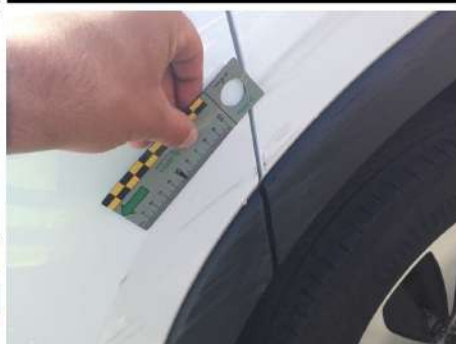
Porta / Posteriore Sinistro / Riga

Riparazione

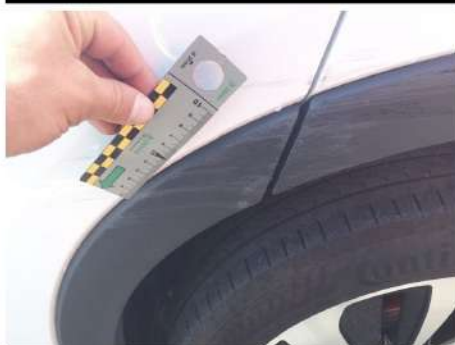
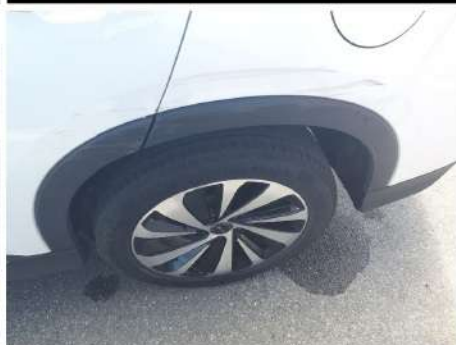
Modanatura porta / Posteriore Sinistro / Scheggia

Sostituzione
