## Zustandsbericht/Minderwertgutachten-Leasing

**FIN** VF3MRHPYEPS168555

| Hersteller | PEUGEOT | Typ / Verkaufsbez. | 3008 Hybrid 136 e-DSC6 GT |

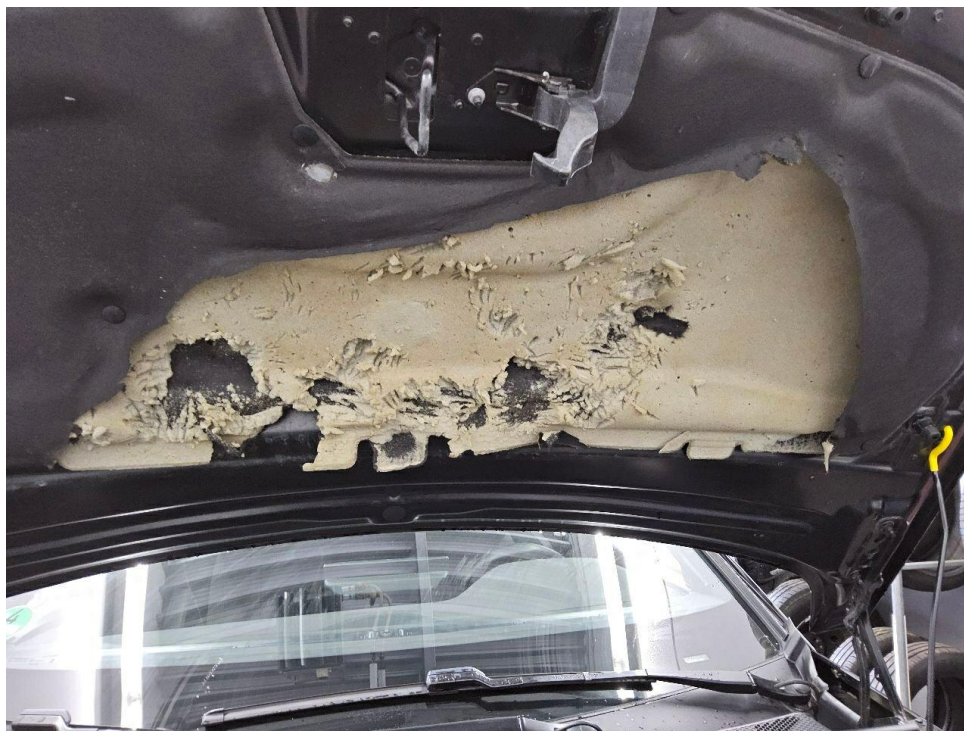
Bild 12 : Motordämmmatte und Dämmung Stirnwand gerissen

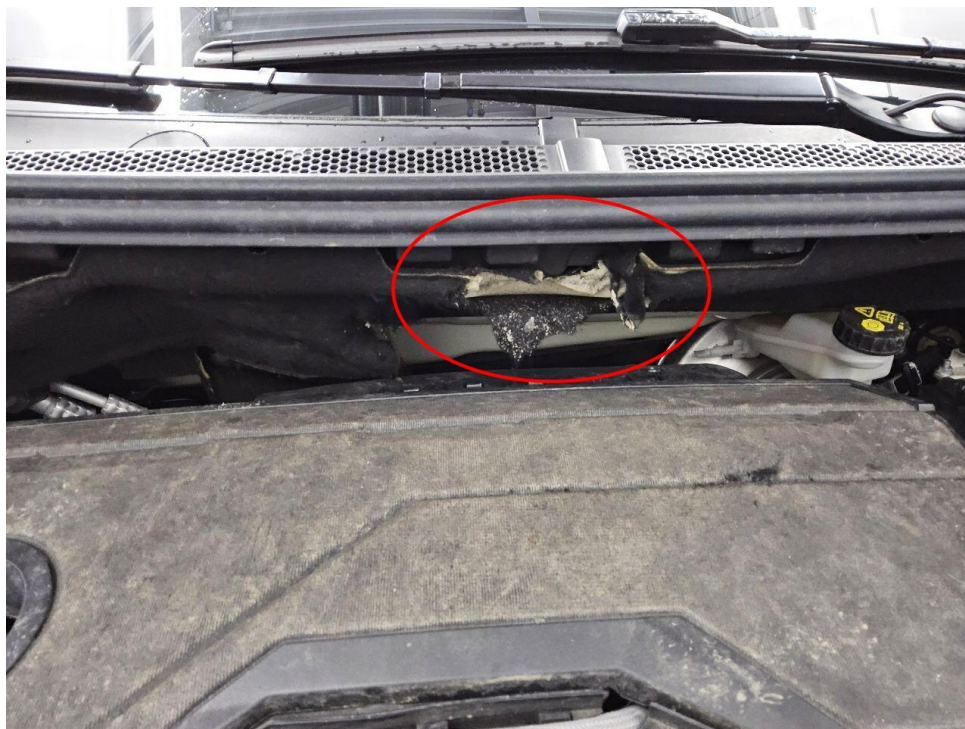
Bild 13 : Motordämmmatte und Dämmung Stirnwand gerissen

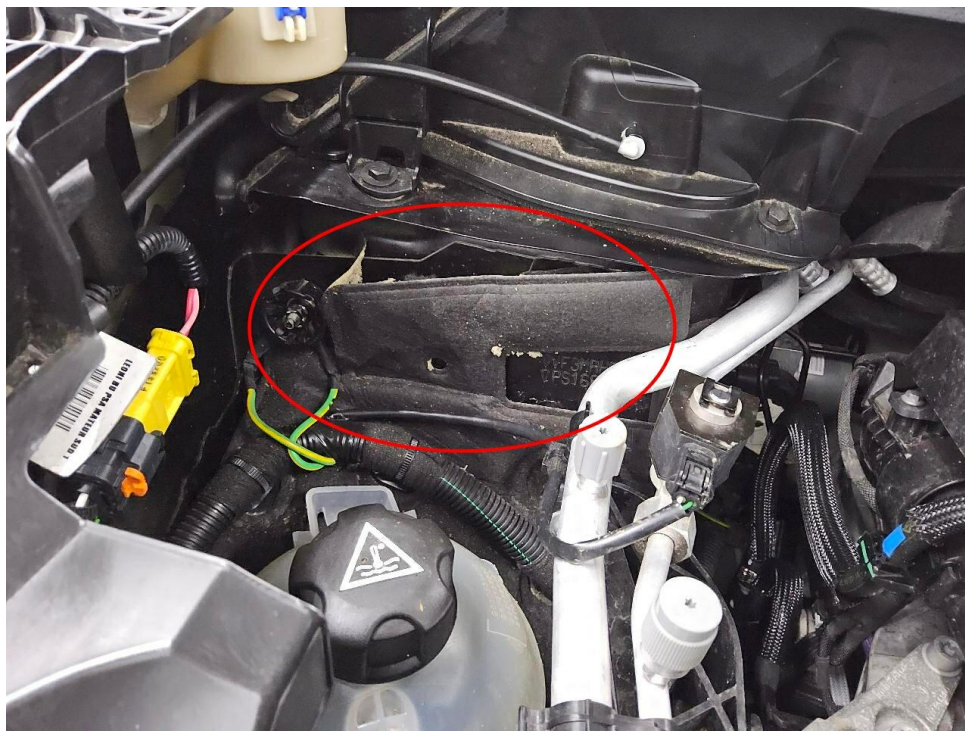
Bild 14 : Motordämmmatte und Dämmung Stirnwand gerissen

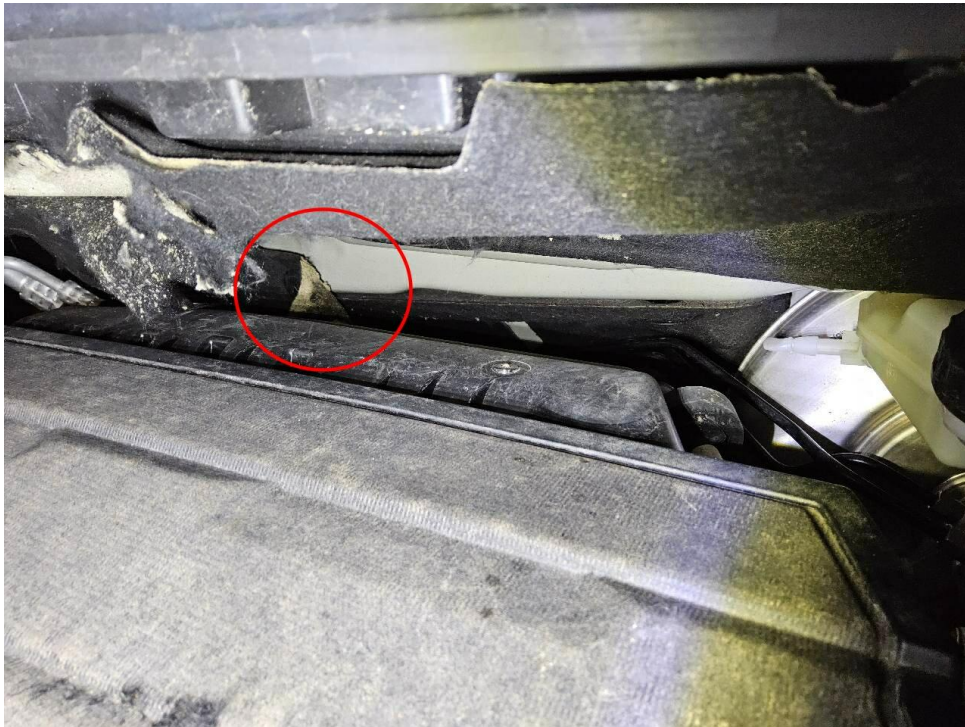
Bild 15 : Motordämmmatte und Dämmung Stirnwand gerissen

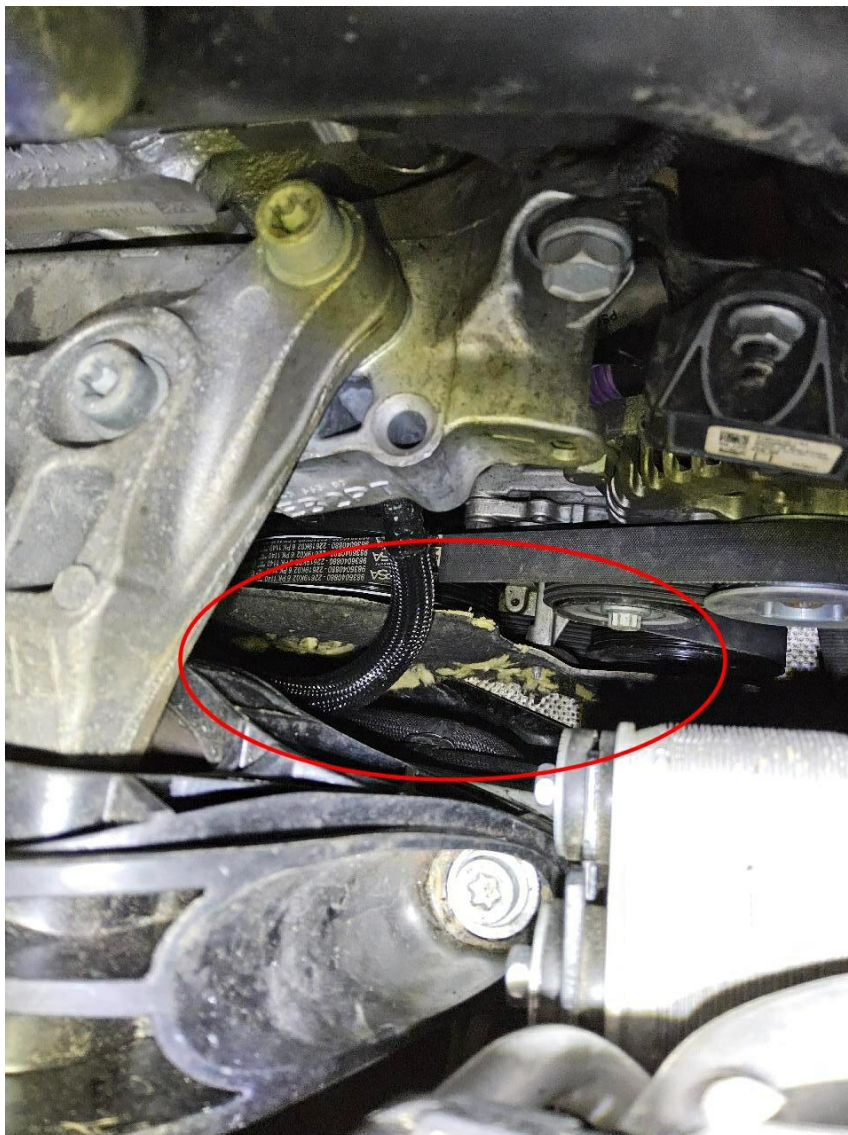
Bild 16 : Motordämmmatte und Dämmung Stirnwand gerissen

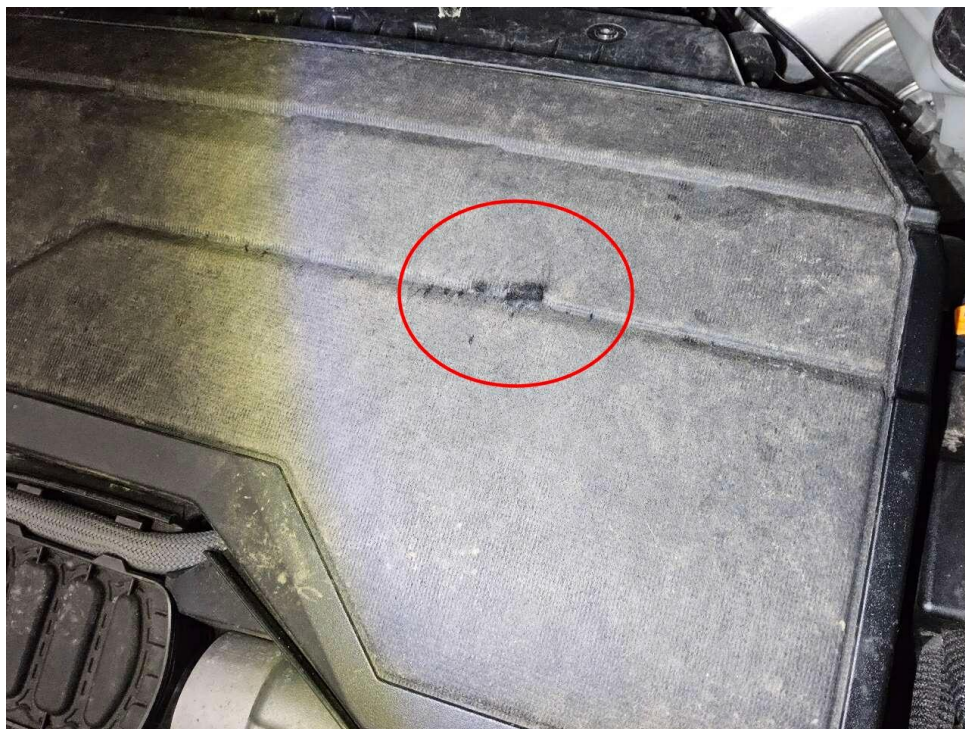
| Bezeichnung des Schadens / Rep.-Weg | Rep.Kost brutto | Anrechnung |
|---|---|---|
| 1. Motordämmmatte, Dämmung Stirnwand, Keilriemenabdeckung, Motorabdeckung, gerissen, erneuern (Bild 17) | 766 | voll |

Bild 17 : Motordämmmatte, Dämmung Stirnwand, Keilriemenabdeckung, Motorabdeckung, gerissen

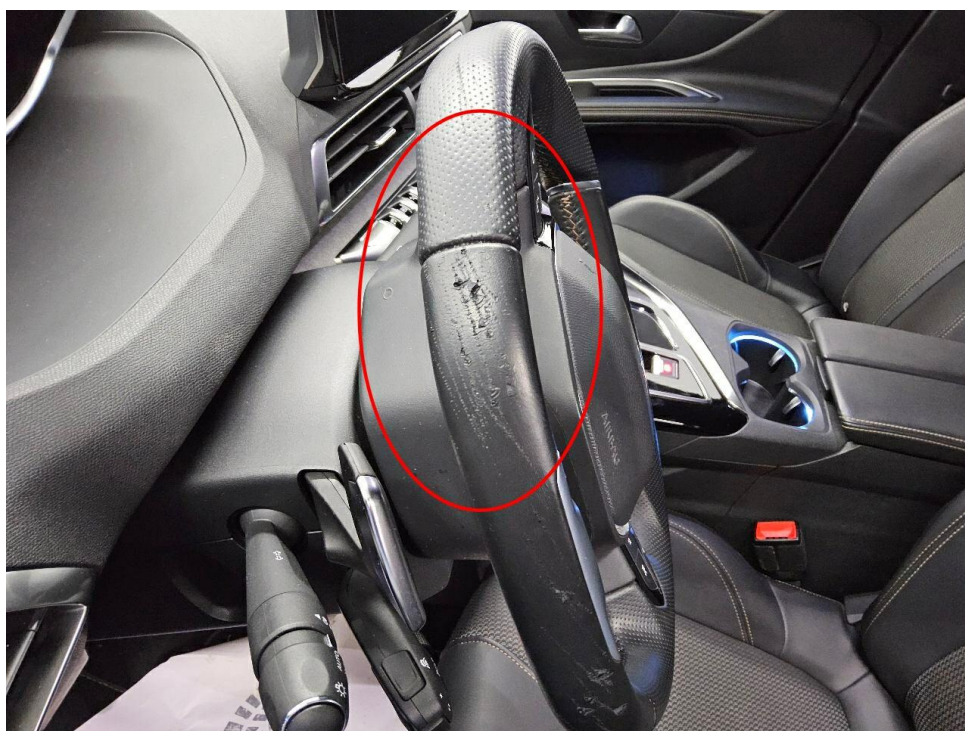
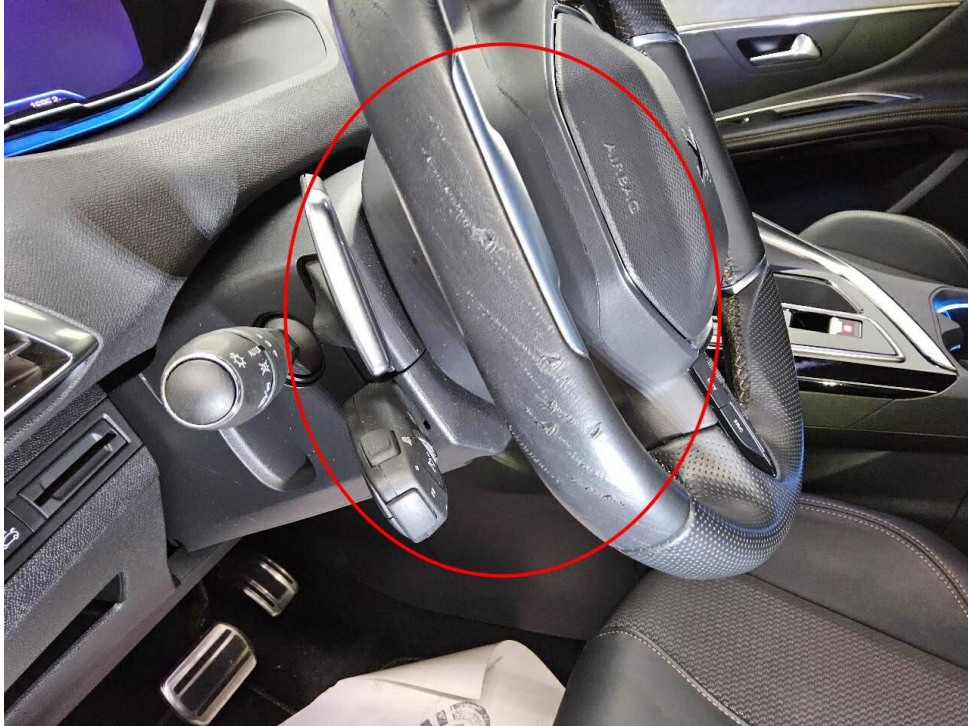
| Bezeichnung des Schadens / Rep.-Weg | Rep.Kost brutto | Anrechnung |
|---|---|---|
| 2. Lenkrad verschrammt, erneuern (Bild 18, 19) | 981 | anteilig |

Bild 18 : Lenkrad verschrammt

Bild 19 : Lenkrad verschrammt
