| <b>Amtl. Kennzeichen :</b> | <b>12210418</b> |

| Fahrzeugdaten | | | |
|---|---|---|---|
| <b>BMW 3 Touring .</b> | | | |
| Fahrzeug-Ident.-Nr.: | <b>WBA31FZ070FU20025</b> | Laufleistung abgelesen: | <b>18403 km</b> |
| Erstzulassung / Baujahr: | <b>19.11.2024 / 2025</b> | Besichtigungsdatum/-ort: | <b>30.07.2026 Düren</b> |

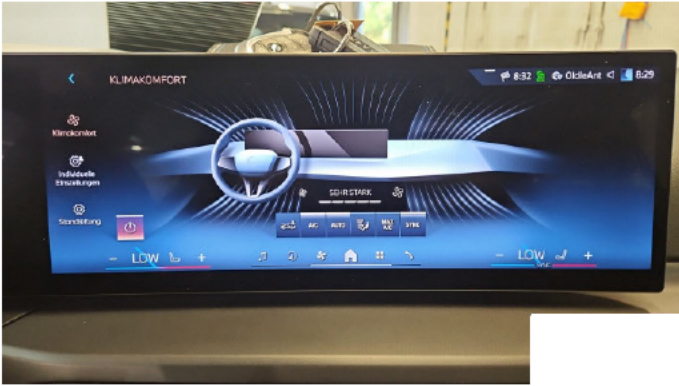
| <b>Klimaanlage:</b> | Eine Funktion der Klimaanlage wurde zum Besichtigungszeitpunkt festgestellt. |

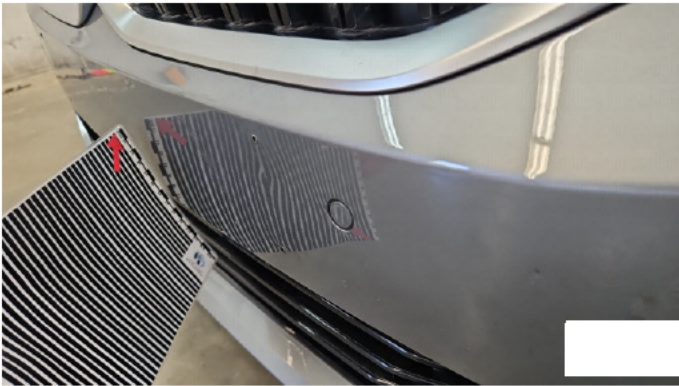
| 1. | Stoßfänger Vorne | Verformt (leicht) |

1. Stoßfänger Vorne  
Verformt (leicht)

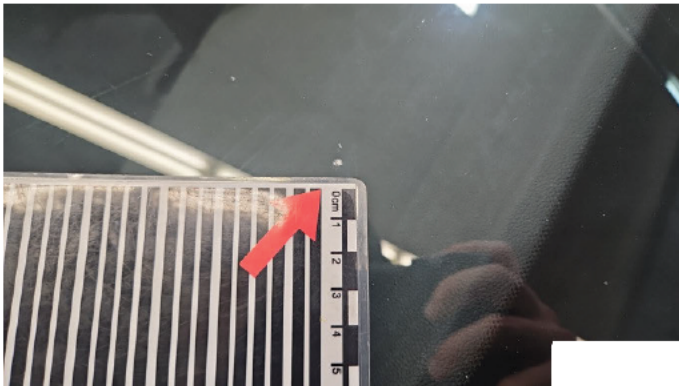
| 2. | Windschutzscheibe | Gebrauchsspuren |

2. Windschutzscheibe  
**Gebrauchsspuren**

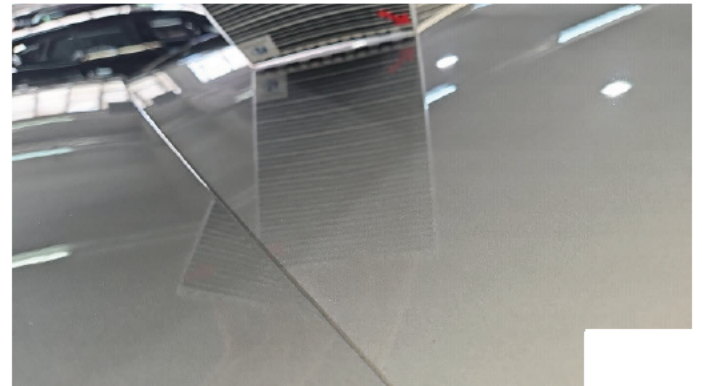
| 3. | Dach | 1 Delle |

3. Dach  
**1 Delle**

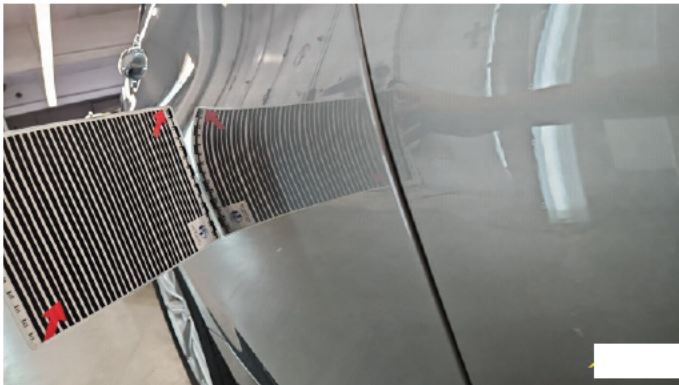
| 4. | Tür Hinten - Rechts | 1 Delle |

4. Tür Hinten - Rechts  
**1 Delle**

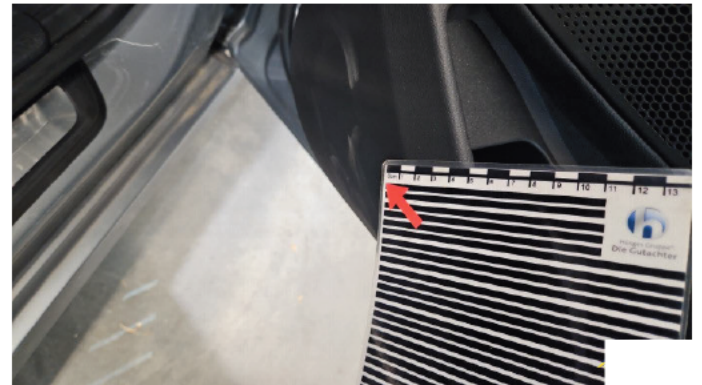
| 5. | Türverkleidung Vorne -<br>Rechts | Gebrauchsspuren |

5. Türverkleidung Vorne - Rechts  
**Gebrauchsspuren**
